บทที่ 1  
บทนำ

## 1.1 ความเป็นมาของการจัดทำรายงาน

ห้างหุ้นส่วนจำกัด ศิริเฟลด์สปาร์ ได้เสนอรายงานการประเมินผลกระทบสิ่งแวดล้อม (เดิมชื่อ รายงานการวิเคราะห์ผลกระทบสิ่งแวดล้อม) โครงการทำเหมืองแร่เฟลด์สปาร์ คำขอประทานบัตรที่ 19/2550 ตั้งอยู่ที่ตำบลกรุงชิง อำเภอนบพิตำ จังหวัดนครศรีธรรมราช (**รูปที่ 1.1-1**) และจากการประชุมคณะกรรมการผู้ชำนาญการพิจารณารายงานการวิเคราะห์ผลกระทบสิ่งแวดล้อมด้านเหมืองแร่และอุตสาหกรรมถลุงหรือแต่งแร่ ครั้งที่ 12/2552 เมื่อวันที่ 26 มิถุนายน 2552 มีมติให้ความเห็นชอบรายงานการประเมินผลกระทบสิ่งแวดล้อมของโครงการดังกล่าว ต่อมาคำขอประทานบัตรที่ 19/2550 ได้รับอนุญาตเป็นประทานบัตรที่ 33104/15926 มีอายุ 10 ปี ตั้งแต่วันที่ 21 ตุลาคม 2553 สิ้นสุดวันที่ 20 ตุลาคม 2563 โดยจะต้องปฏิบัติตามมาตรการป้องกันและแก้ไขผลกระทบสิ่งแวดล้อม และมาตรการติดตามตรวจสอบผลกระทบสิ่งแวดล้อม ดังที่สำนักงานนโยบายและแผนทรัพยากรธรรมชาติและสิ่งแวดล้อม (สผ.) แจ้งผลการพิจารณารายงานการประเมินผลกระทบสิ่งแวดล้อมของโครงการดังกล่าว ตามหนังสือที่ ทส 1009.2/6026 ลงวันที่ 7 สิงหาคม 2552 **ดังเอกสารแนบ 1**

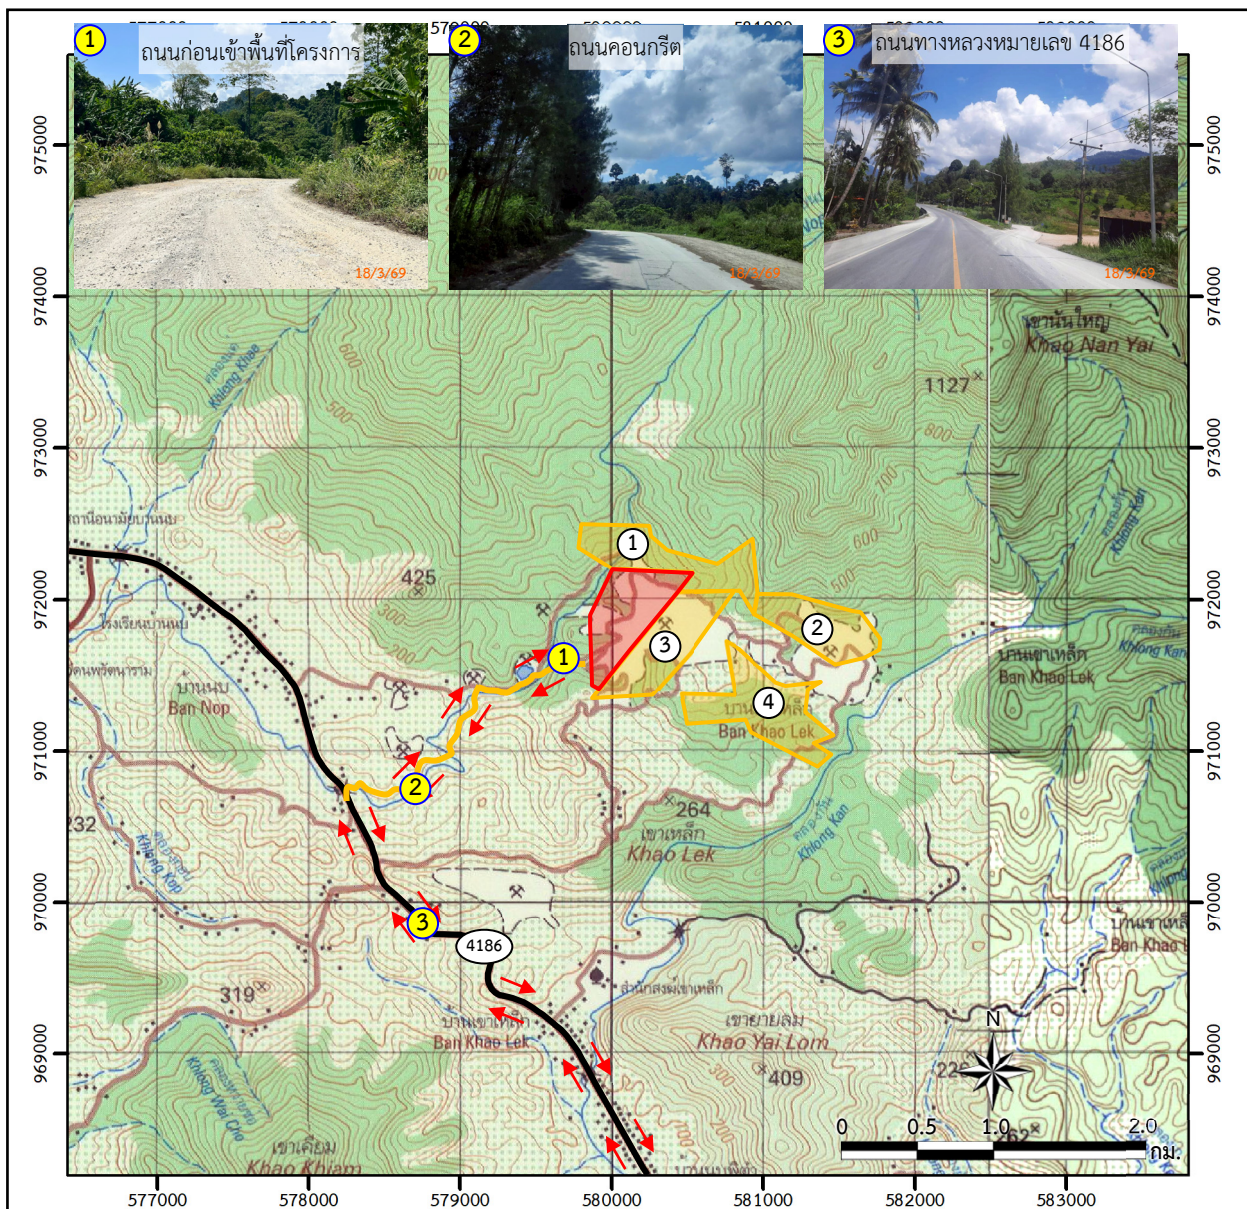
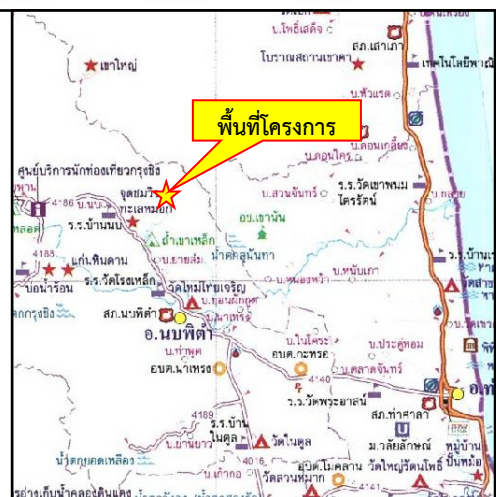
#### รูปที่ 1.3-1

เส้นทางคมนาคมและขนส่งแร่ของโครงการ

พื้นที่โครงการมีเนื้อที่ 163-1-56 ไร่ การเดินทางเข้าสู่พื้นที่โครงการทำเหมือง สามารถเริ่มเดินทางจากหน้าว่าการอำเภออบพิต้า จังหวัดนครศรีธรรมราช ไปตามทางหลวงหมายเลข 4140 ประมาณ 200 เมตร ถึงสามแยกโรงเหล็ก เลี้ยวขวาต่อไปทางทิศเหนือตามทางหลวงหมายเลข 4186 (อำเภออบพิต้า-บ้านปากลง) ไปประมาณ 9 กิโลเมตร ถึงบ้านนบ จึงเลี้ยวขวาเดินทางต่อไปทางทิศตะวันออกตามถนนที่เป็นเส้นทางขนส่งแร่ไปตามเส้นทางชันภูเขา ประมาณ 2.2 กิโลเมตร ถึงเขตพื้นที่ประทานบัตรดังรูปที่ 1.3-1

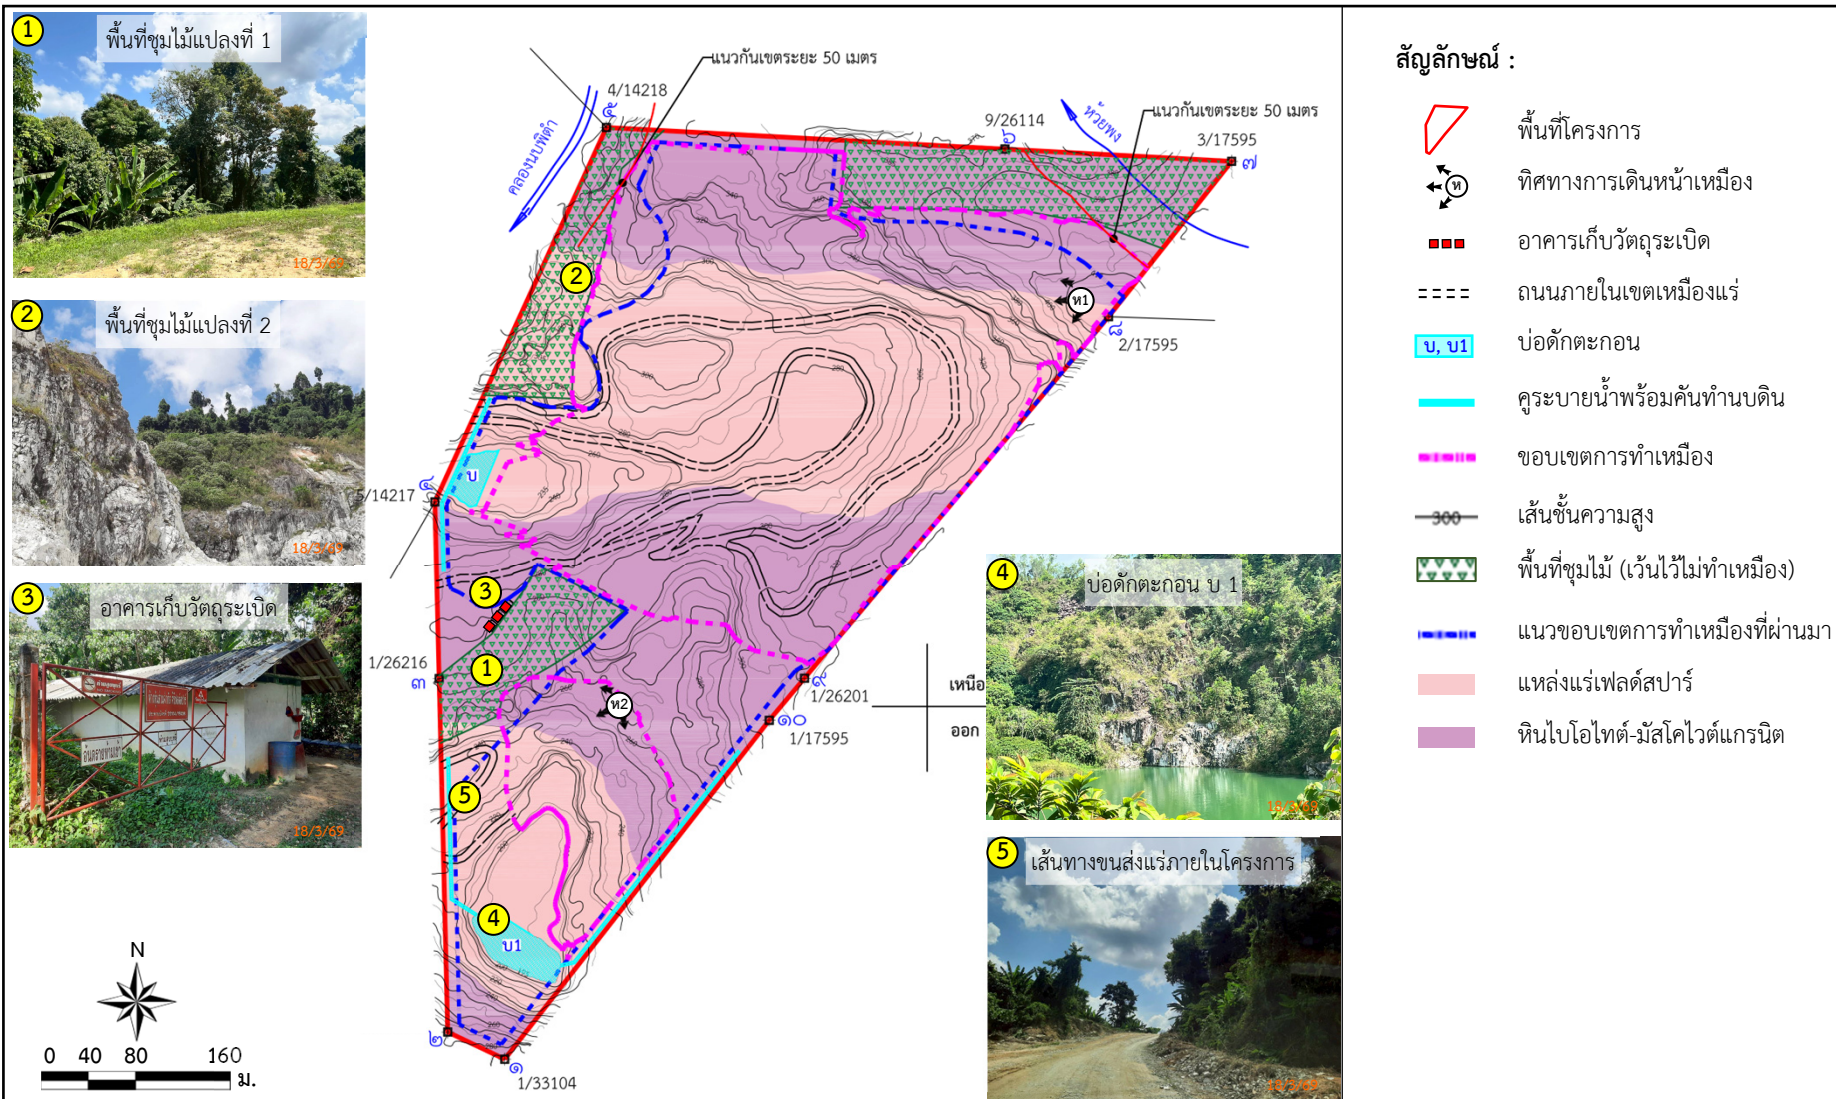
รูปที่ 1.3-2

แผนและสภาพการใช้ประโยชน์ที่ดินภายในโครงการ

พื้นที่โครงการนี้สภาพภูมิประเทศเป็นพื้นที่ภูเขาที่ลาดสูงที่ค่อยๆ เพิ่มความสูงชันไปทางทิศตะวันออกเฉียงเหนือ และสภาพภูมิประเทศในปัจจุบันภายในพื้นที่ประทานบัตร ปรากฏขุมเหมืองอยู่ 3 บริเวณ นั่นคือ มีขุมเหมืองขนาดใหญ่บริเวณส่วนกลางถึงส่วนเหนือของประทานบัตร และมีขุมเหมืองขนาดเล็กอีก 2 ขุม คือบริเวณส่วนกลางและส่วนใต้ของประทานบัตร การออกแบบการทำเหมืองโดยวิธีเหมืองเปิด แบบชันบันไดบนภูเขา (Open Cut) โดยจะเริ่มเปิดหน้าเหมืองบนภูเขาบริเวณหมายอักษร “ท1” ตั้งแต่ที่ระดับ 415 เมตรเหนือระดับน้ำทะเลปานกลาง (ม.รทก.) แล้วเดินหน้าเหมืองไปตามแนวลูกศรชี้ ← ลดหลั่นลงมาจนถึงที่ระดับประมาณ 180 ม.รทก.) และพร้อมกันนั้นจะเปิดหน้าเหมืองบริเวณหมายอักษร “ท2” ตั้งแต่ที่ระดับ 270 ม.รทก.) คิดเป็นพื้นที่ทำเหมืองรวมประมาณ 102.1 ไร่ (รูปที่ 1.3-2)

การใช้ประโยชน์ภายในพื้นที่โครงการ ประกอบด้วย พื้นที่ที่ผ่านการทำเหมืองแล้ว ประมาณ 93.0 ไร่ พื้นที่ทำเหมืองเพื่อผลิตแร่ จำนวน 2 แห่ง คือบริเวณ “ห1” ประมาณ 4 ไร่ และบริเวณ “ห2” ประมาณ 38.6 ไร่ พื้นที่บ่อดักตะกอน “บ1” และ “บ2” พื้นที่ประมาณ 0.7 ไร่ และ 1.5 ไร่ ตามลำดับ พื้นที่สร้างคันทำนบหิน “ข1” และ “ข2” ประมาณที่ 2.8 ไร่ และ 2.0 ไร่ ตามลำดับ สำนักงาน “ก” พื้นที่ประมาณ 0.1 ไร่ อาคารวัดถูระเบิด “ว” ประมาณที่ 0.3 ไร่ และเครื่องโมบิลแบบ Mobile (Mobile crusher Plant) ดังรูปที่ 1.3-2
