**เอกสารแบบ 6**  
**รายงานแผนและผลการดำเนินงานด้านการฟื้นฟูพื้นที่ทำเหมือง**

เรื่อง รายงานการฟื้นฟูและแผนการฟื้นฟูพื้นที่ทำเหมืองประจำปี 2568

รายงานการฟื้นฟูและแผนการฟื้นฟูพื้นที่ทำเหมือง  
โดยการปลูกต้นไม้ การปรับสภาพพื้นที่และการพัฒนาหน้าเหมือง  
ประทานบัตรที่ 33104/15926

ห้างหุ้นส่วนจำกัด สิริเฟลด์สปาร์  
ที่ตำบลกรุงชิง อำเภอนบพิตำ จังหวัดนครศรีธรรมราช

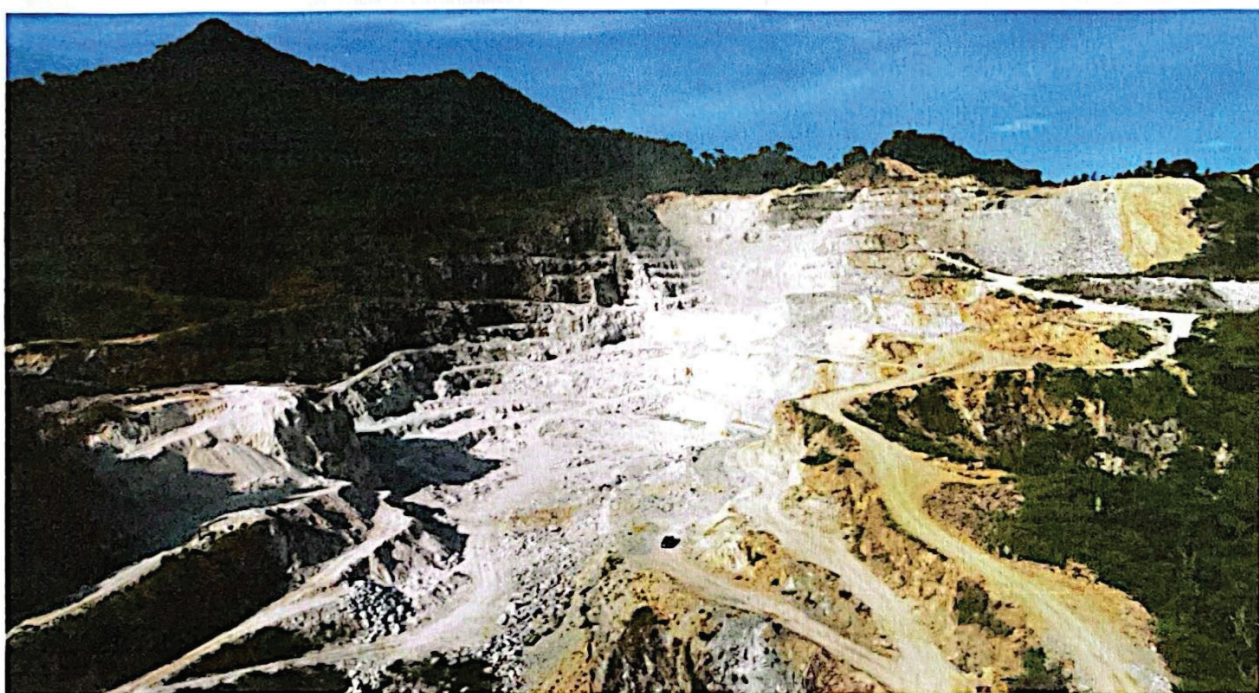
บริเวณหน้าเหมืองมีการพัฒนาเป็นขั้นบันได เพื่อลดความลาดชัน  
 ให้น้ำเหมืองมีความปลอดภัย ควบคู่ไปกับการทำเหมือง

- พื้นที่หน้าเหมืองส่วนใหญ่ยังคงใช้ในการผลิต โดยมีการปรับลดความชันของหน้าเหมือง พัฒนาหน้าเหมืองเป็นขั้นบันได เพื่อความปลอดภัย

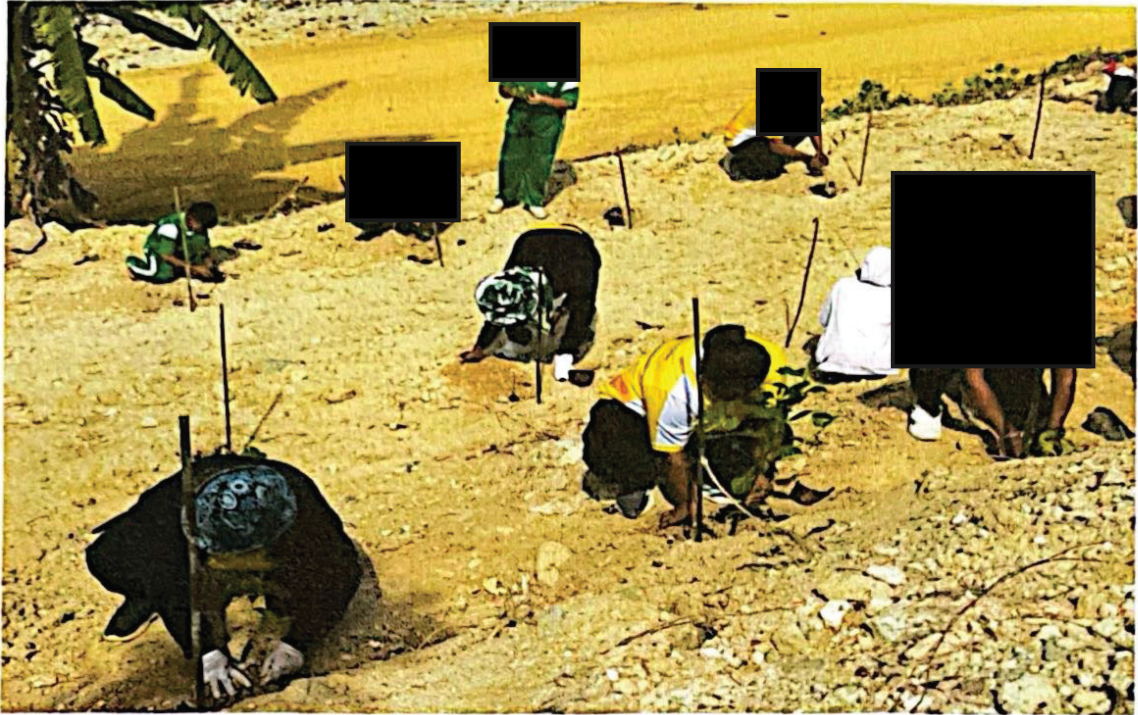
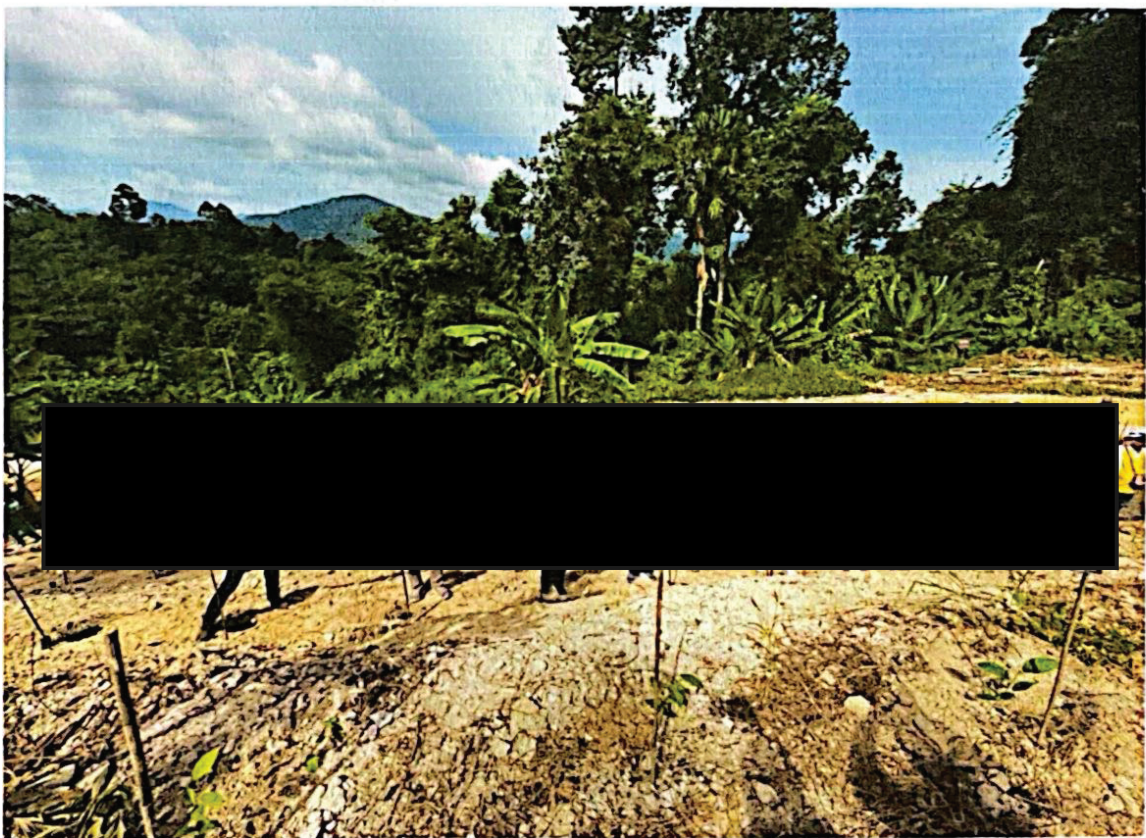
มีการปลูกต้นไม้เป็นแนวกันฝุ่นบริเวณลานกองแร่ และเส้นทางขนส่งแร่

วิธีดำเนินการ ปลุกต้นสนประดิพัทธ์เป็นแนวยาวในพื้นที่ที่ไม่ทำเหมืองแล้วข้างลาน  
กองแร่ ส่วนพื้นที่ที่ยังไม่ใช้ประโยชน์ในการทำเหมือง ยังคงมีสภาพพื้นที่เดิม  
เพื่อรักษาภูมิทัศน์และกรองฝุ่นละออง

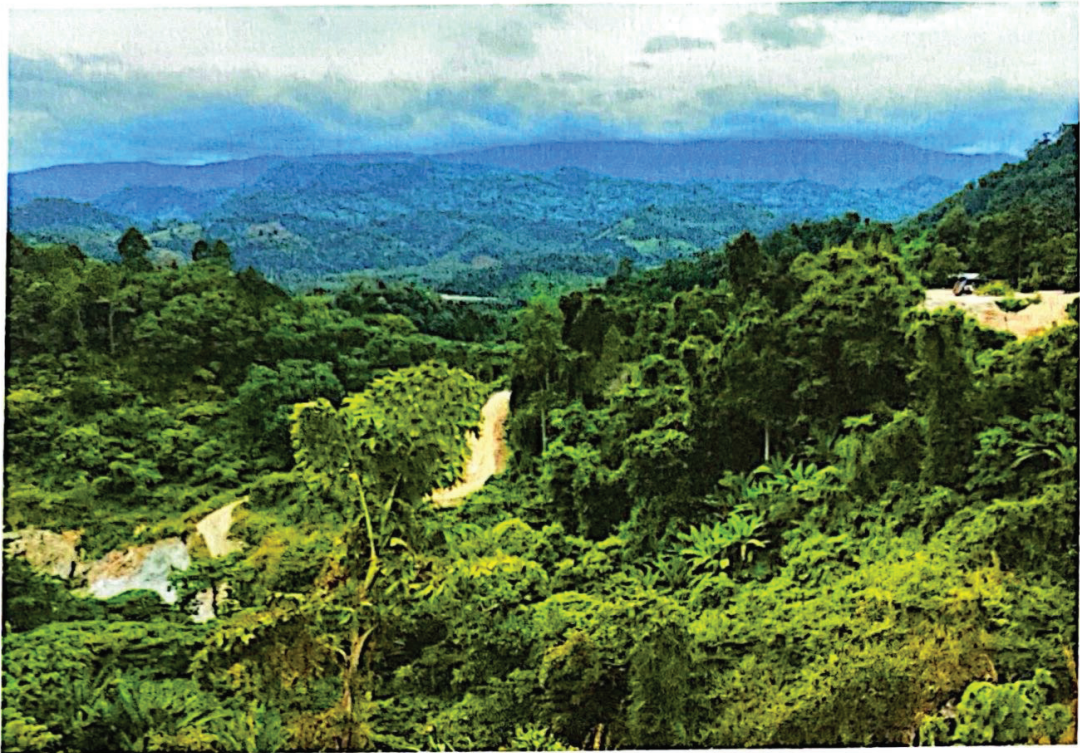
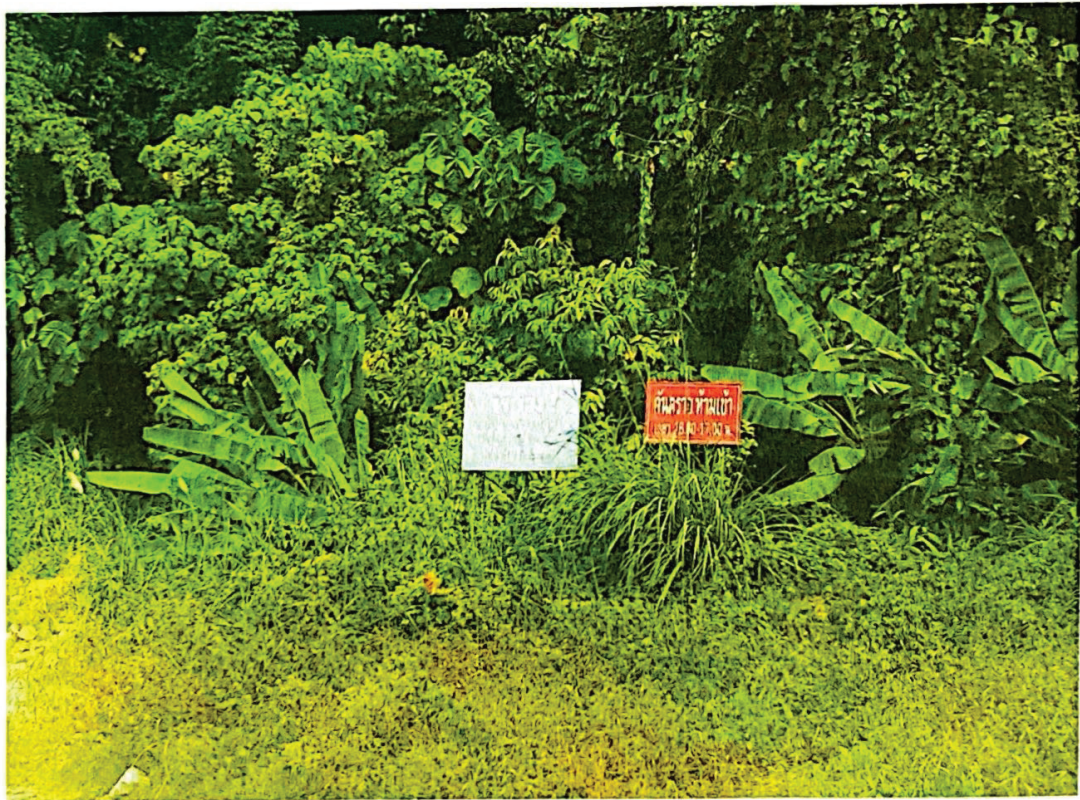
พื้นที่ว่างเว้นจากการทำเหมืองยังคงเป็นสภาพพื้นที่เดิม

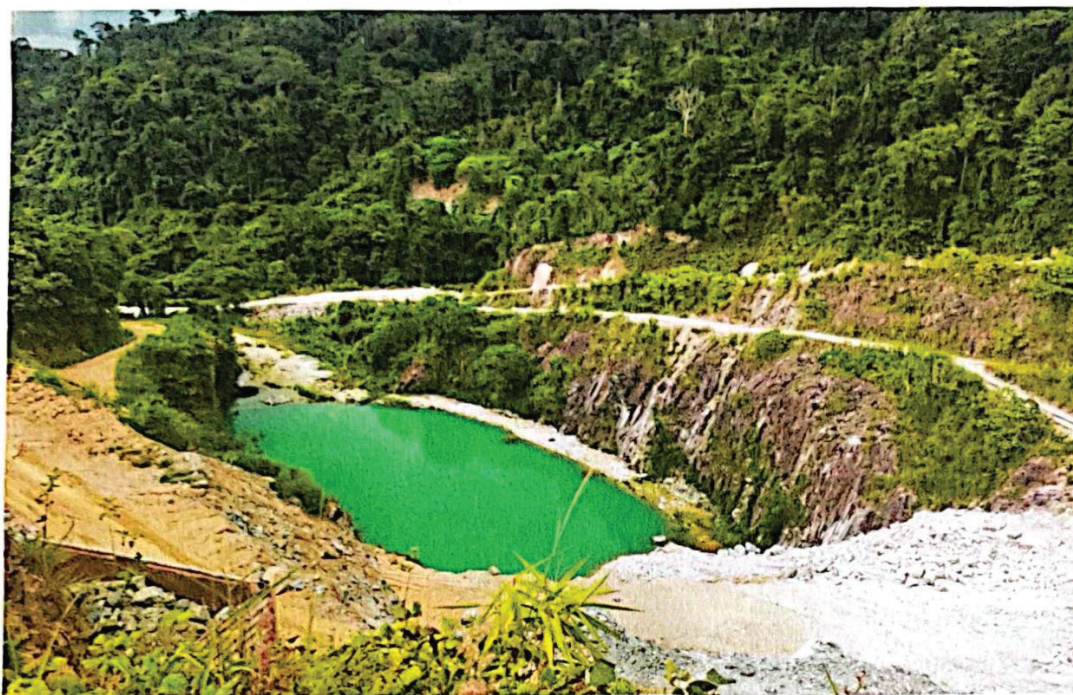
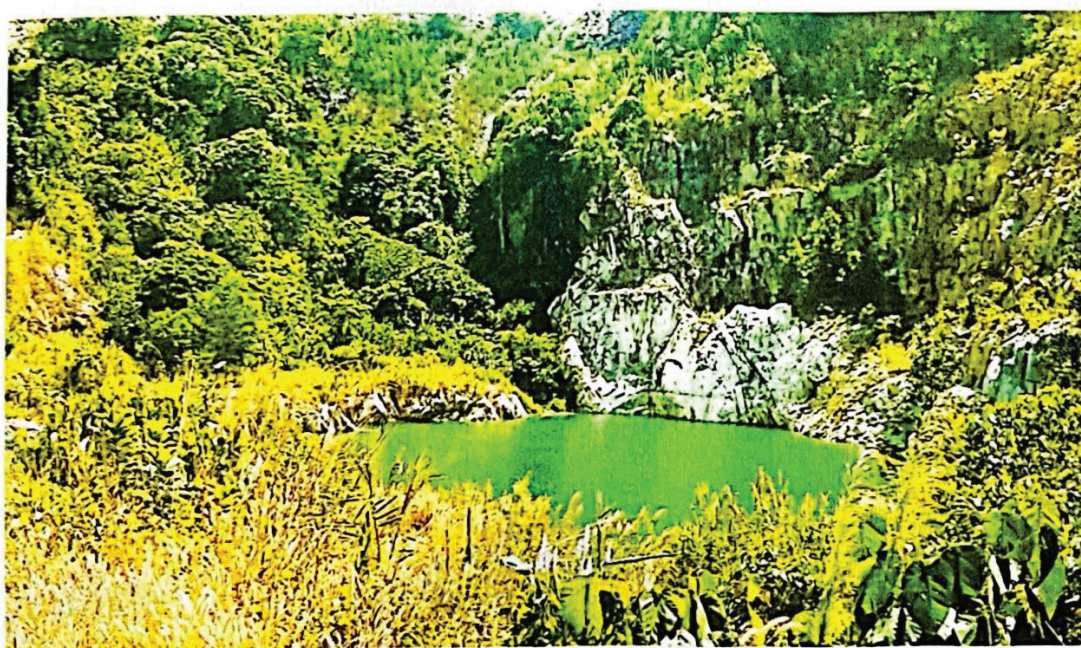
ดูแลกันทำนบดิน และขุดลอกบ่อดักตะกอนให้อยู่ในสภาพดี  
เพื่อรองรับน้ำจากหน้าเหมือง

วิธีดำเนินการ มีการขุดบ่อดักตะกอนเพื่อรองรับน้ำบริเวณพื้นที่เขตประทานบัตร และพื้นที่เก็บกองแร่ พร้อมทำคันทำนบดิน

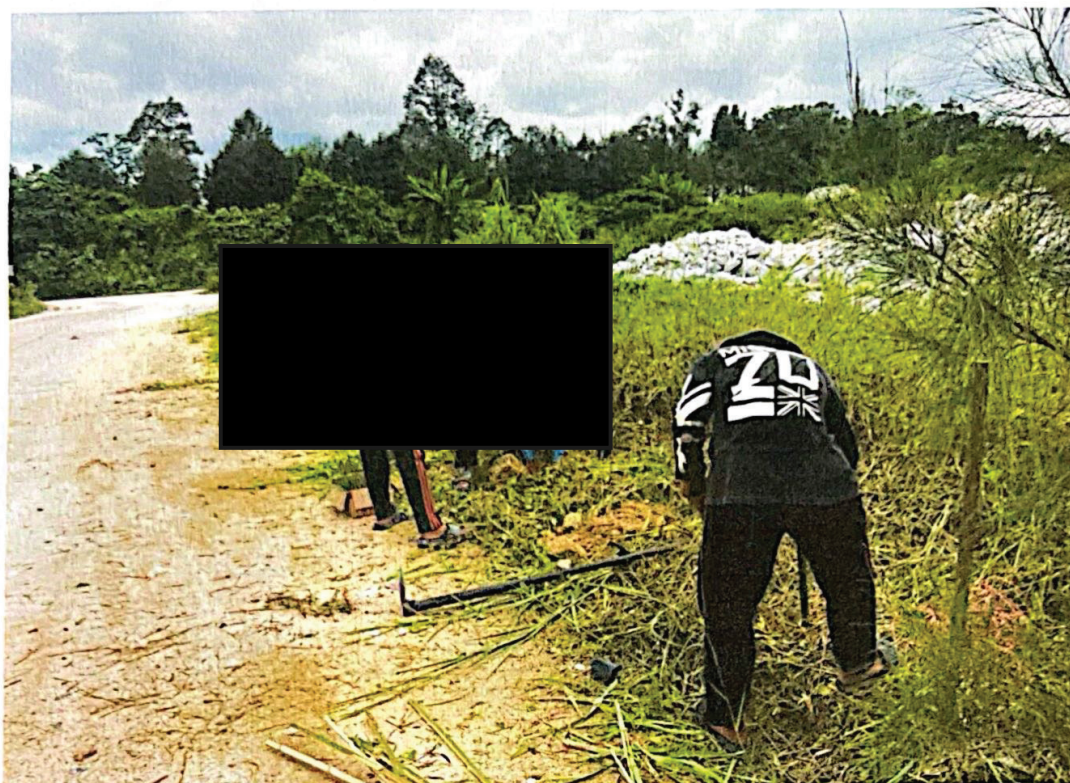
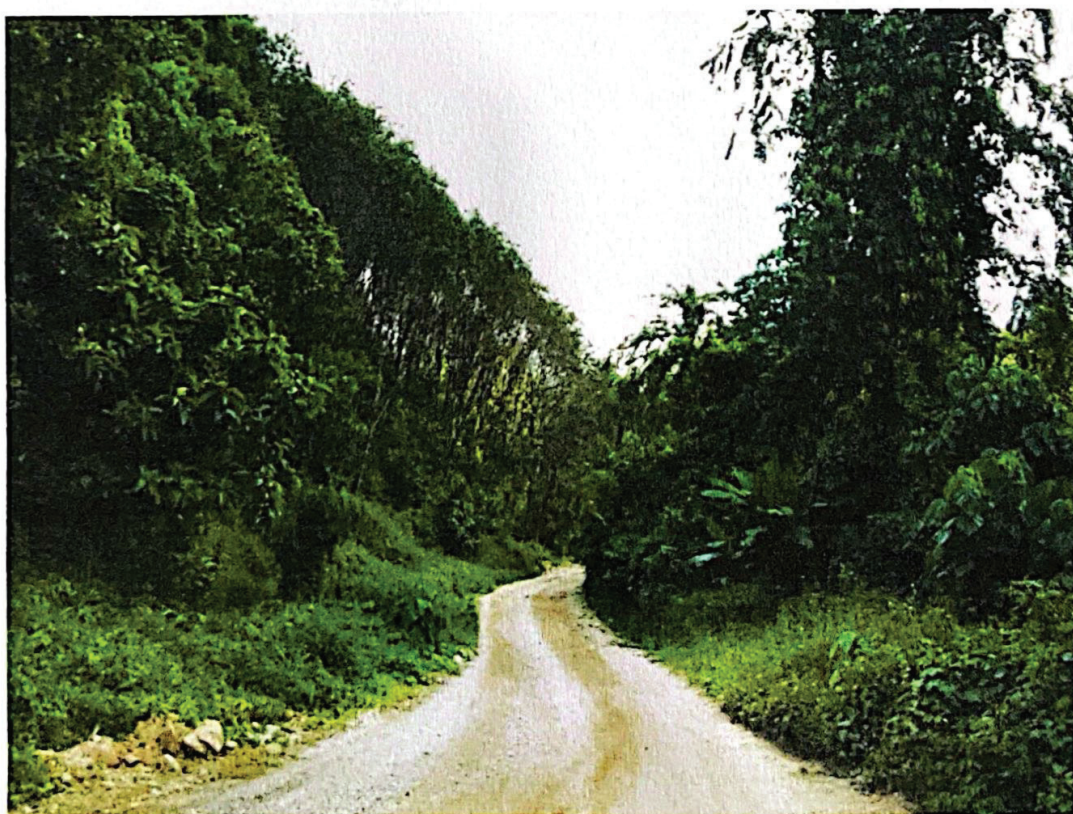
เส้นทางขนส่งแร่มีการทำถนนคอนกรีตและบดอัดแน่นก่อนขึ้นถนนสาธารณะ

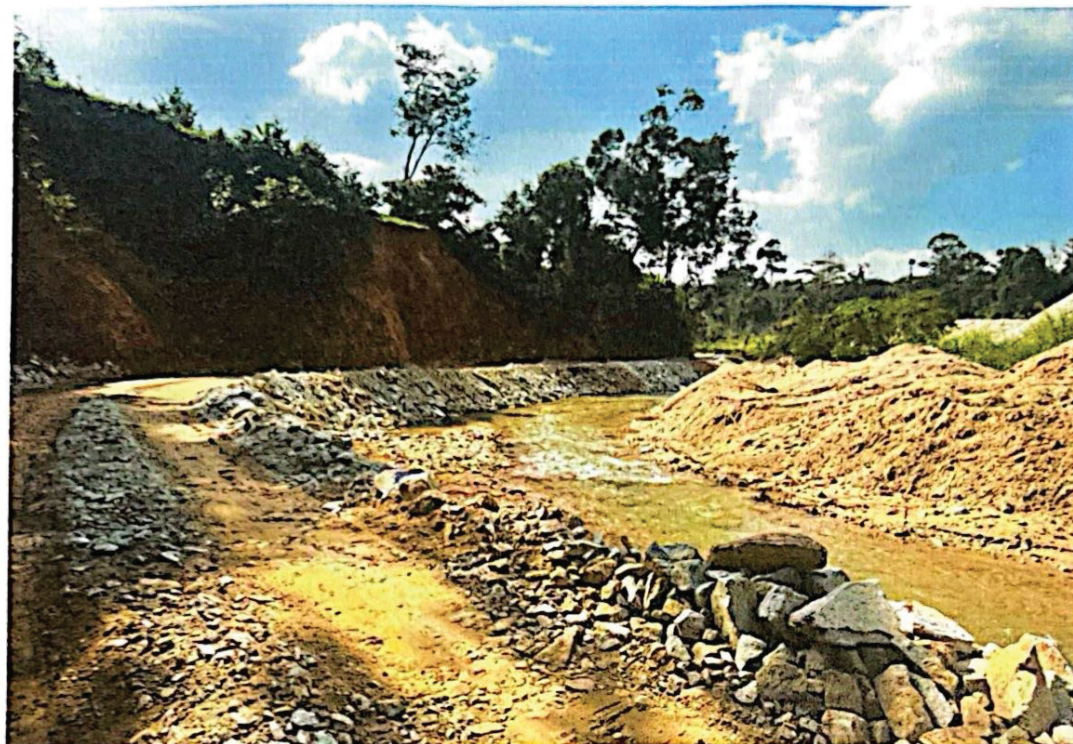
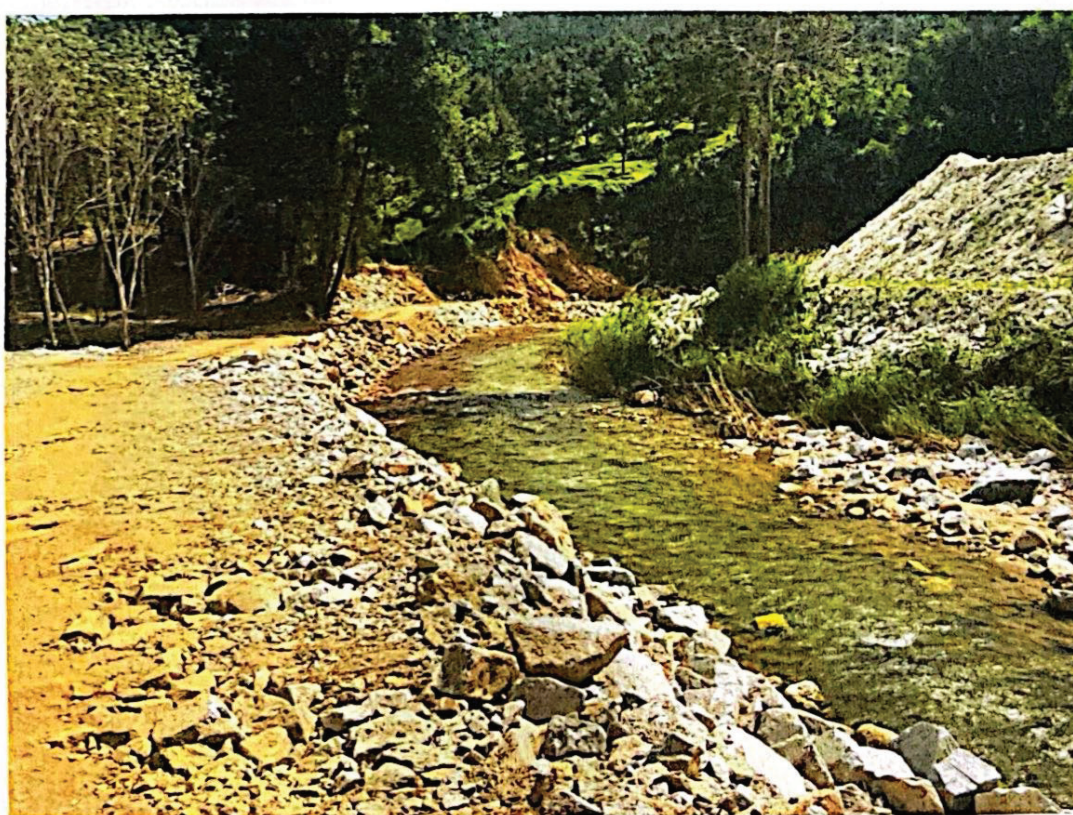
เปลือกดินและเศษหินนำไปทำแนวป้องกันการกัดเซาะแนวตลิ่งให้กับชุมชน  
รอบเหมืองแร่ ซึ่งเป็นพื้นที่ประชาชนที่ได้รับผลกระทบจากอุทกภัย

วิธีดำเนินการ ปัจจุบันเปลือกดินและเศษหินนำไปถมเส้นทางเพื่อใช้ในการปรับถนนพัฒนาเส้นทางในเขตเหมืองแร่ และทำเส้นทางเบี่ยงให้ประชาชนที่ได้รับผลกระทบจากอุทกภัยในพื้นที่รอบเหมืองแร่
