### บทที่ 3

## ผลการปฏิบัติตามมาตรการติดตามตรวจสอบผลกระทบสิ่งแวดล้อม

การติดตามตรวจสอบคุณภาพสิ่งแวดล้อม โครงการนิคมอุตสาหกรรมชุด ตี ไอร์ส (พระราม 9 - ศรีนครินทร์) ระยะดำเนินการ ของบริษัท ไอร์ส กรุ๊ป จำกัด ประกอบด้วย การติดตามตรวจสอบคุณภาพน้ำทิ้ง โดยมีรายละเอียดดังต่อไปนี้

รายงานผลการปฏิบัติงานตามโครงการป้องกันและแก้ไขผลกระทบสิ่งแวดล้อม และมาตรการติดตามตรวจสอบผลกระทบสิ่งแวดล้อม  
โครงการนิคมอุตสาหกรรมอุตสาหกรรมปิโตรเคมี (พ.ร.บ. 9 - ศรีนครินทร์) ระยะดำเนินการ ระหว่างเดือนกุมภาพันธ์ - มิถุนายน พ.ศ. 2569  
บริษัท ไอริส กรุ๊ป จำกัด

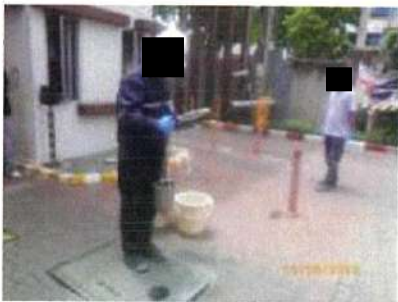
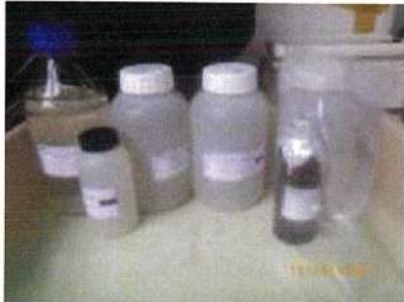
| <p align="center"><b>รูปที่ 3-1 การติดตามตรวจสอบคุณภาพน้ำทิ้ง<br/>บริเวณระบบบำบัดน้ำเสียของโครงการ</b></p> | |

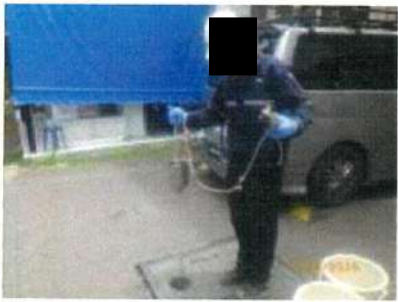
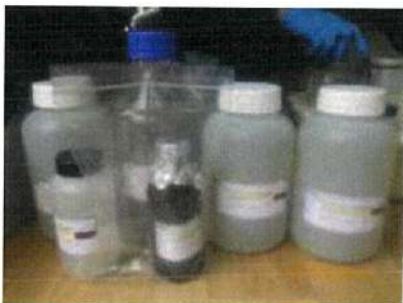
| <p align="center"><b>รูปที่ 3-2 การติดตามตรวจสอบคุณภาพน้ำทิ้ง<br/>บริเวณจุดระบายน้ำทิ้งออกนอกโครงการ</b></p> | |
