บทที่ 5

การปฏิบัติตามมาตรการติดตามตรวจสอบ  
ผลกระทบสิ่งแวดล้อม

การดำเนินการติดตามตรวจสอบผลกระทบสิ่งแวดล้อมสะพานข้ามคลองตำมะลัง อำเภอเมือง จังหวัดสตูล ในช่วงระยะดำเนินการ มีปัจจัยทางด้านสิ่งแวดล้อมทั้งหมด 2 ปัจจัย (ตารางที่ 5-1) ประกอบด้วย การเปลี่ยนแปลง ท้องน้ำและตลิ่ง และการบุกรุกพื้นที่ป่า มีรายละเอียดดังนี้

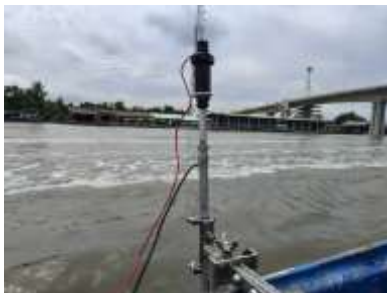
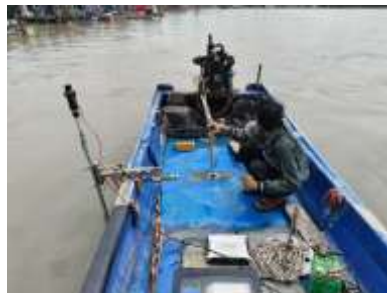
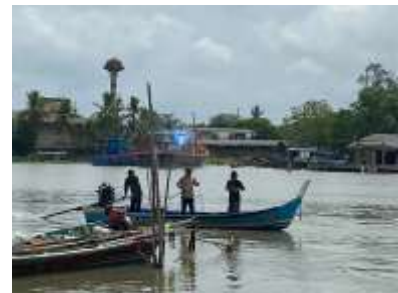
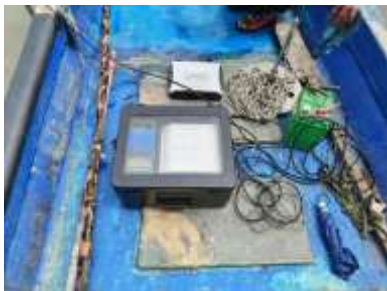
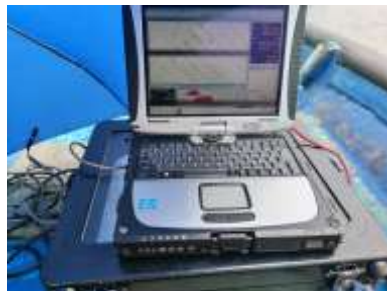
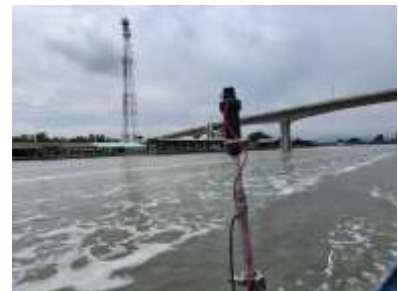
โครงการได้ดำเนินการสำรวจระดับพื้นท้องน้ำมีพื้นที่ครอบคลุมบริเวณพื้นที่เหนือน้ำและท้ายน้ำจากสะพานออกไปข้างละ 200 เมตร รวมระยะทางทั้งสิ้นอย่างน้อย 400 เมตร มีการหยั่งน้ำทุก 25 เมตร จำนวนทั้งหมด 15 รูปตัด พร้อมทั้งมีการสำรวจความลึกท้องน้ำบริเวณตอม่อสะพานทั้งสองตอม่อ และดำเนินการสำรวจค่าระดับความลึกท้องน้ำ ค่าความลึกอ้างอิงจากระดับน้ำทะเลปานกลาง (รทก.) การสำรวจความลึกท้องน้ำได้ใช้เครื่องหยั่งน้ำ (Echo Sounding) พร้อมติดตั้งระบบ GPS รายละเอียดของการสำรวจดังแสดงในรูปที่ 5.1.4-4 ผลการสำรวจของแผนที่แสดงความลึกท้องน้ำ ดังแสดงรูปที่ 5.1.4-5 และรูปที่ 5.1.4-3 แสดงการเปรียบเทียบการเปลี่ยนของตะกอนพื้นท้องน้ำในช่วงเวลาต่างๆ พบว่า การเปรียบเทียบข้อมูลการสำรวจความลึกท้องน้ำในบริเวณพื้นที่โครงการเมื่อเดือนพฤษภาคม พ.ศ. 2568 เดือนกรกฎาคม พ.ศ. 2568 เดือนกุมภาพันธ์ พ.ศ. 2569 และเดือนกรกฎาคม พ.ศ. 2569 การเปลี่ยนแปลงของพื้นท้องน้ำมีการเปลี่ยนไม่มากนัก มีค่าเฉลี่ย ประมาณ 0.12 เมตร ส่วนความลึกท้องน้ำบริเวณตอม่อ 1 และตอม่อ 2 มีอัตราของพื้นท้องน้ำตื้นขึ้น 0.09 เมตร และ 0.27 เมตร ตามลำดับ

รูปที่ 5.1.4-4 การสำรวจการเปลี่ยนแปลงท้องน้ำและตลิ่งบริเวณพื้นที่โครงการ ครั้งที่ 2  
(วันที่ 14 กรกฎาคม พ.ศ. 2569)

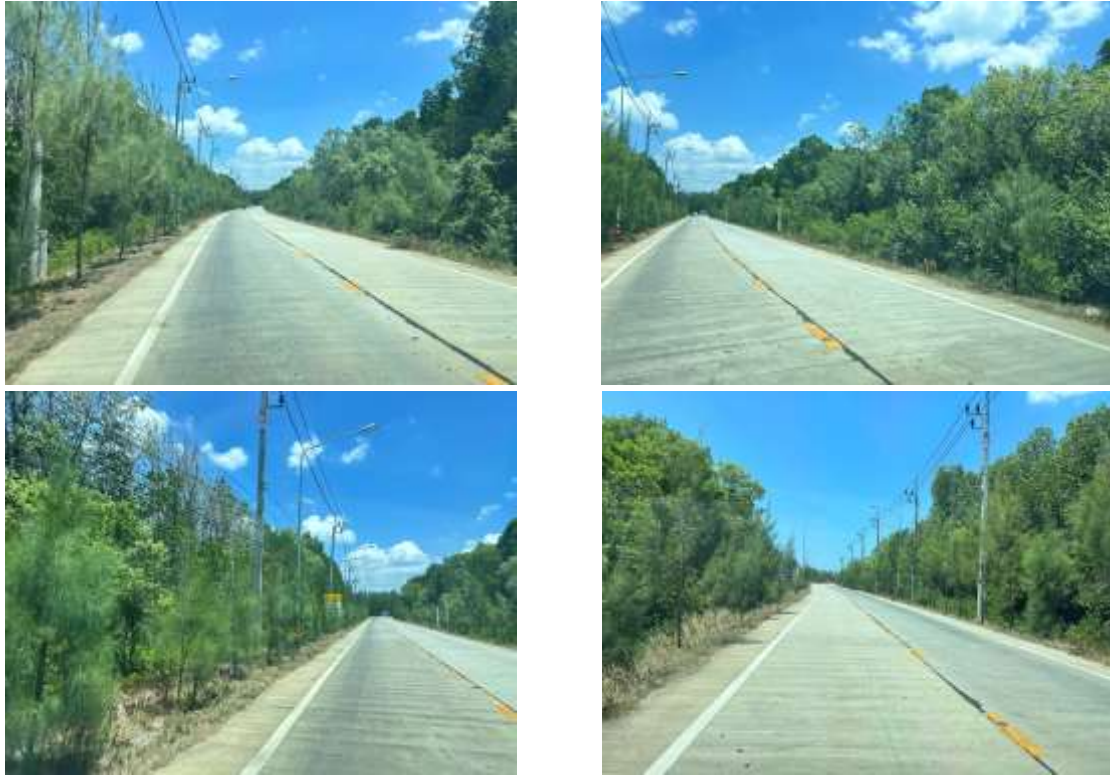
พื้นที่ป่าชายเลนบริเวณพื้นที่โครงการก่อสร้างสะพานข้ามคลองตำมะลัง พบว่า พื้นที่ป่าชายเลนที่อยู่ในความดูแลของศูนย์อนุรักษ์ทรัพยากรป่าชายเลนที่ 24 ไม่พบการบุกรุกพื้นที่ป่า (รูปที่ 5.2.4-2) นอกจากนี้พื้นที่ทำกินของประชาชนยังคงเป็นพื้นที่เกษตรกรรมไม่พบการบุกรุกเข้าไปในเขตพื้นที่ป่าชายเลนของกรมทรัพยากรทางทะเลและชายฝั่ง

รูปที่ 5.2.4-2 พื้นที่ป่าชายเลนที่อยู่ในความดูแลของศูนย์อนุรักษ์ทรัพยากรป่าชายเลนที่ 24
