ผลการปฏิบัติตามมาตรการป้องกัน  
และแก้ไขผลกระทบสิ่งแวดล้อม

### ผลการปฏิบัติตามมาตรการป้องกันและแก้ไขผลกระทบสิ่งแวดล้อม

ตารางที่ 2.2-1 ผลการปฏิบัติตามมาตรการป้องกันและแก้ไขผลกระทบสิ่งแวดล้อม โครงการโรงงานผลิตเลเทกซ์สังเคราะห์ (ระยะดำเนินการ)  
ของบริษัท สยามเลเทกซ์สังเคราะห์ จำกัด ระหว่างเดือนมกราคม ถึงมิถุนายน พ.ศ. 2569

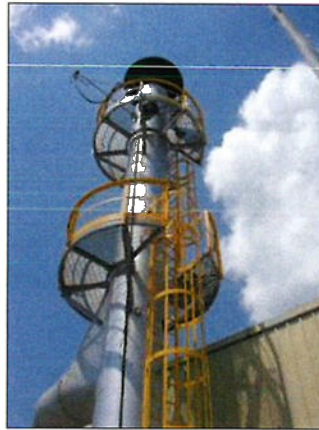
ภาพที่ 2.2-1 ปล่องหม้อไอน้ำ (Boiler)

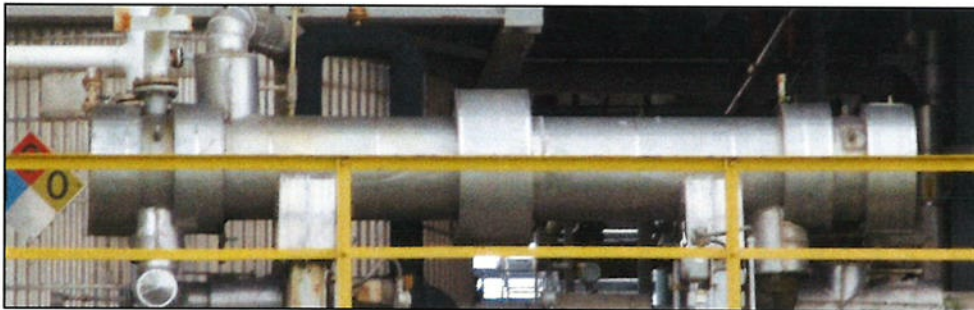
ภาพที่ 2.2-2 เครื่องควบแน่น (Condenser)

| ผลกระทบสิ่งแวดล้อม | มาตรการป้องกันและแก้ไขผลกระทบสิ่งแวดล้อม | สถานที่ดำเนินการ | รายละเอียดของการปฏิบัติตามมาตรการฯ | ปัญหาอุปสรรคของการดำเนินการและการแก้ปัญหา | เอกสารอ้างอิง |
|---|---|---|---|---|---|
| 1. คุณภาพอากาศ (ต่อ) | - ติดตั้งเครื่องควบแน่น (Condenser) อากาศเสียจากกระบวนการผลิต เพื่อแยกสารประกอบอินทรีย์ทั้งในรูปของก๊าซและของเหลวออกจากน้ำ และนำกลับไปใช้เป็นเชื้อเพลิงที่หม้อไอน้ำ | - หม้อไอน้ำ | - โครงการได้ติดตั้งเครื่องควบแน่น (Condenser) เพื่อใช้แยกสารประกอบอินทรีย์ ทั้งในรูปของก๊าซและของเหลว โดยก๊าซจะส่งไปเผาที่หม้อไอน้ำ ส่วนของเหลวจะนำไปผ่านกระบวนการแยกของเหลวออกจากน้ำและนำน้ำกลับไปใช้ใหม่ในกระบวนการผลิต ส่วนของเหลวจะถูกนำไปใช้เป็นเชื้อเพลิงที่หม้อไอน้ำ | - | - ภาพที่ 2.2-2 เครื่องควบแน่น (Condenser) |

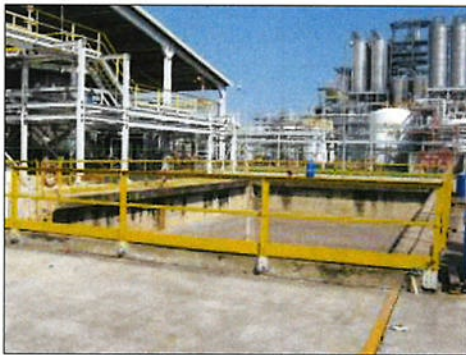
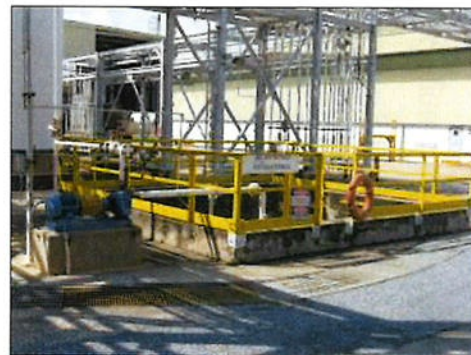
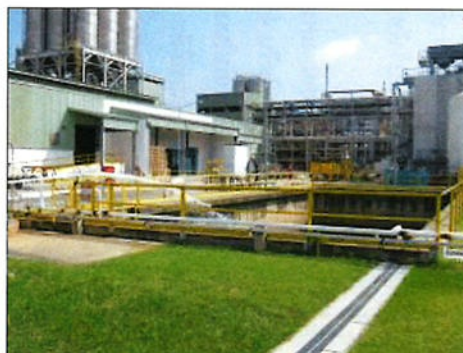
บ่อรวบรวมน้ำเสีย H-306

บ่อรวบรวมน้ำเสีย H-307

บ่อรวบรวมน้ำเสีย H-304

ภาพที่ 2.2-3 บ่อรวบรวมน้ำเสีย (H-306, H-307 และ H-304)

| ผลกระทบสิ่งแวดล้อม | มาตรการป้องกันและแก้ไขผลกระทบสิ่งแวดล้อม | สถานที่ดำเนินการ | รายละเอียดของการปฏิบัติตามมาตรการฯ | ปัญหาอุปสรรคของการดำเนินการและการแก้ปัญหา | เอกสารอ้างอิง |
|---|---|---|---|---|---|
| | - ควบคุมน้ำระบายทิ้งจากหม้อไอน้ำให้มีคุณภาพตามมาตรฐานน้ำทิ้งของกรมควบคุมมลพิษ | - หม้อไอน้ำ | - โครงการมีการควบคุมน้ำทิ้งจากหม้อไอน้ำโดยจะส่งไปยังบ่อกักน้ำทิ้ง H-306 และทำการวิเคราะห์คุณภาพน้ำทุกครั้งก่อนส่งต่อไปยังบ่อกักน้ำทิ้งสุดท้าย H-304 พบว่า ผลการวิเคราะห์คุณภาพน้ำทิ้งจากบ่อ H-306 และ H-304 ระหว่างเดือนมกราคม ถึงมิถุนายน พ.ศ. 2569 มีค่าอยู่ในเกณฑ์มาตรฐานกำหนด | - | - ภาพที่ 2.2-3 บ่อบรรวมน้ำเสีย (H-306, H-307 และ H-304)<br>- ภาคผนวก ข-3 บันทึกปริมาตรของน้ำทิ้ง<br>- ภาคผนวก ค-3 ผลการวิเคราะห์คุณภาพน้ำ |

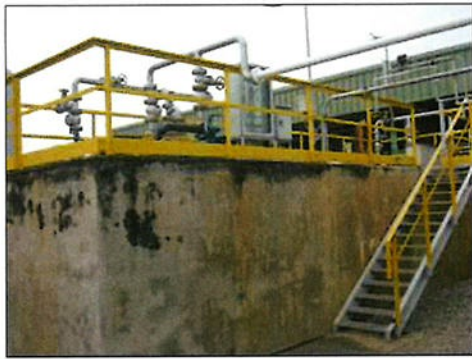
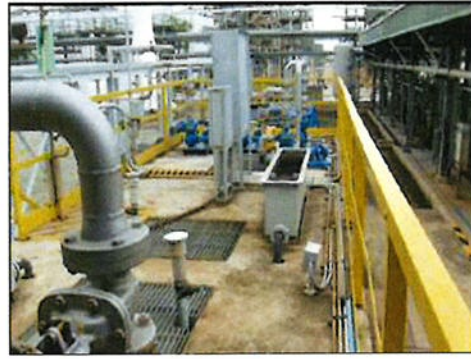
ภาพที่ 2.2-4 ระบบบำบัดน้ำเสียส่วนกลางของกลุ่มบริษัทร่วมทุนฯ

| ผลกระทบสิ่งแวดล้อม | มาตรการป้องกันและแก้ไขผลกระทบสิ่งแวดล้อม | สถานที่ดำเนินการ | รายละเอียดของการปฏิบัติตามมาตรการฯ | ปัญหาอุปสรรคของการดำเนินการและการแก้ปัญหา | เอกสารอ้างอิง |
|---|---|---|---|---|---|
| 2. คุณภาพน้ำ (ต่อ) | - รวบรวมน้ำเสียจากอาคารสำนักงานไปบำบัดยังระบบบำบัดน้ำเสียส่วนกลาง (Domestic) | - ระบบบำบัดน้ำเสียส่วนกลาง (Domestic Wastewater Treatment Plant) | - โครงการได้รวบรวมน้ำทิ้งจากอาคารสำนักงานและกิจกรรมของพนักงานไว้ในบ่อรวบรวมน้ำเสีย แล้วส่งไปบำบัดในระบบบำบัดน้ำเสียส่วนกลางของกลุ่มบริษัทร่วมทุนฯ<br>- น้ำทิ้งจากโรงอาหารจะถูกบำบัดเบื้องต้นโดยบ่อดักไขมัน ก่อนส่งไปบำบัดในระบบบำบัดน้ำเสียส่วนกลางของกลุ่มบริษัทร่วมทุนฯ | - | - ภาพที่ 2.2-4 ระบบบำบัดน้ำเสียส่วนกลางของกลุ่มบริษัทร่วมทุนฯ |

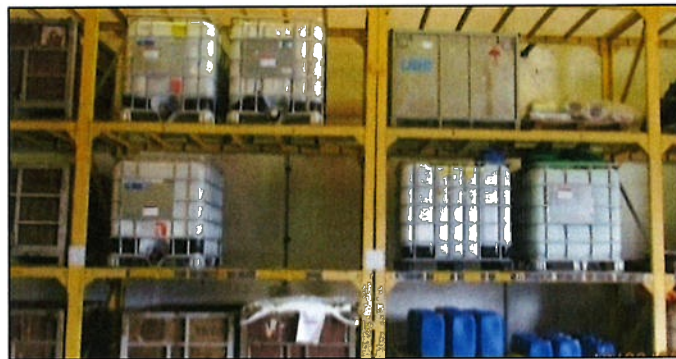
ภาพที่ 2.2-5 จุดรวบรวมของเสีย

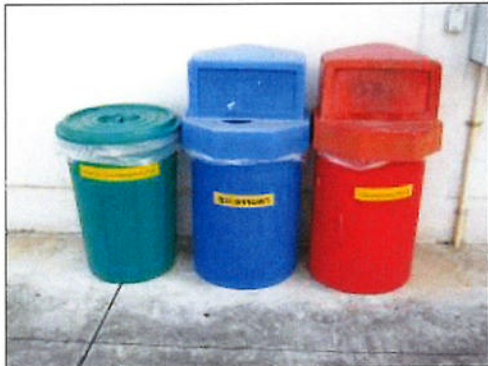
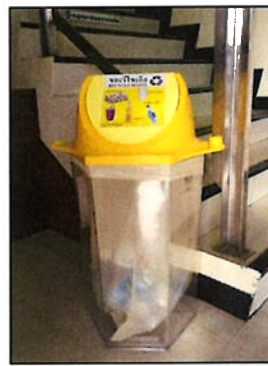
ภาพที่ 2.2-6 ถังขยะแยกประเภท

| ผลกระทบสิ่งแวดล้อม | มาตรการป้องกันและแก้ไขผลกระทบสิ่งแวดล้อม | สถานที่ดำเนินการ | รายละเอียดของการปฏิบัติตามมาตรการฯ | ปัญหาอุปสรรคของการดำเนินการและการแก้ปัญหา | เอกสารอ้างอิง |
|---|---|---|---|---|---|
| 3.2 กากของเสียจากอาคารสำนักงาน | - จัดให้มีถังขยะที่มีฝาปิดมิดชิดเพื่อรวบรวมขยะทั่วไปส่งให้เทศบาลมาตามาเก็บไปกำจัด | - ภายในพื้นที่โครงการ | - โครงการจัดให้มีถังขยะที่มีฝาปิดมิดชิดรวบรวมไว้ให้เทศบาลนครมาตาบุตรไปกำจัด | - | - ภาพที่ 2.2-6 ถังขยะแยกประเภท |

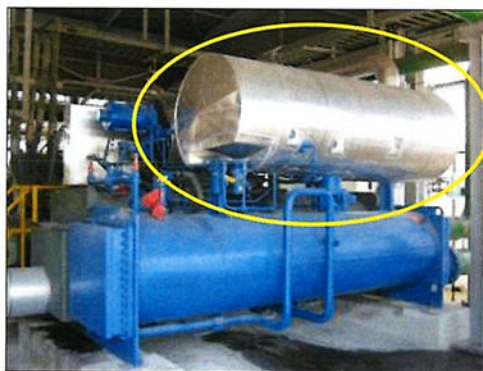
ภาพที่ 2.2-9 อุปกรณ์ลดเสียงจากแหล่งกำเนิด (บริเวณ MRU)

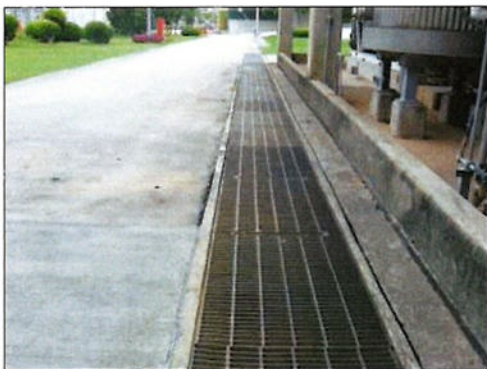
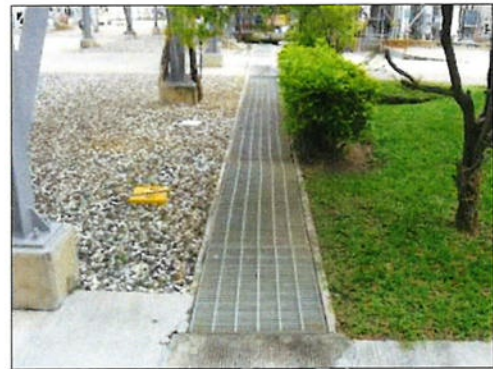
ภาพที่ 2.2-12 รางระบายน้ำฝน

| ผลกระทบสิ่งแวดล้อม | มาตรการป้องกันและแก้ไขผลกระทบสิ่งแวดล้อม | สถานที่ดำเนินการ | รายละเอียดของการปฏิบัติตามมาตรการฯ | ปัญหาอุปสรรคของการดำเนินการและการแก้ปัญหา | เอกสารอ้างอิง |
|---|---|---|---|---|---|
| 6. การระบายน้ำและป้องกันท่วม | - รวบรวมน้ำฝนที่ไม่มีการปนเปื้อนลงสู่รางระบายแบบเปิดก่อนระบายลงสู่รางระบายน้ำของการนิคมฯ | - พื้นที่การผลิตที่มีหลังคาคลุมอาคารและพื้นที่ไม่มีอุปกรณ์การผลิต | - โครงการมีการระบายน้ำฝนจากพื้นที่การผลิตที่มีหลังคาคลุม อาคารสำนักงาน และพื้นที่ที่ไม่มีอุปกรณ์ที่เกี่ยวข้องกับการผลิตลงสู่รางระบายน้ำแบบเปิดก่อนระบายลงสู่รางระบายน้ำของการนิคมฯ | - | - ภาพที่ 2.2-12 รางระบายน้ำฝน |

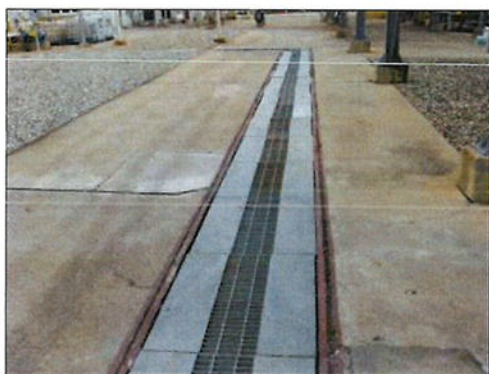
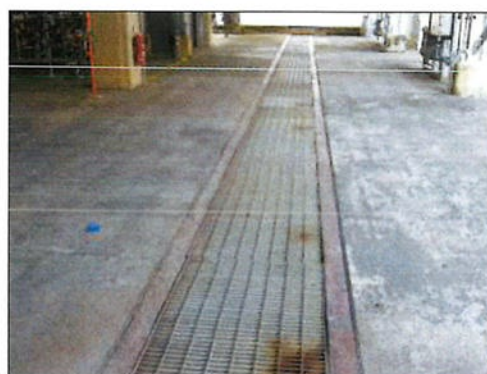
ภาพที่ 2.2-13 รางระบายน้ำเสีย

| ผลกระทบสิ่งแวดล้อม | มาตรการป้องกันและแก้ไขผลกระทบสิ่งแวดล้อม | สถานที่ดำเนินการ | รายละเอียดของการปฏิบัติตามมาตรการฯ | ปัญหาอุปสรรคของการดำเนินการและการแก้ปัญหา | เอกสารอ้างอิง |
|---|---|---|---|---|---|
| | - รวบรวมน้ำฝนปนเปื้อนและน้ำจากการดับเพลิงไปยังบ่อพักเพื่อตรวจสอบและบำบัด (ถ้าจำเป็น) ก่อนระบายสู่รางระบายน้ำของการนิคมฯ | - พื้นที่การผลิตและบริเวณลานถึง | - โครงการจะทำการรวบรวมน้ำฝนที่มีโอกาสปนเปื้อนหรือน้ำจากการดับเพลิงไปยังบ่อพักน้ำทิ้งเพื่อตรวจสอบคุณภาพน้ำให้มีค่าอยู่ในเกณฑ์มาตรฐานก่อนระบายออกสู่รางระบายน้ำของการนิคมฯ ทั้งนี้ ระบบรางระบายน้ำฝนและน้ำเสียของโครงการแยกจากกันอย่างชัดเจน | - | - ภาพที่ 2.2-3 บ่อรวบรวมน้ำเสีย (H-306, H-307 และ H-304)<br>- ภาพที่ 2.2-12 รางระบายน้ำฝน<br>- ภาพที่ 2.2-13 รางระบายน้ำเสีย<br>- ภาคผนวก ข-10 ผังการระบายน้ำในพื้นที่ |

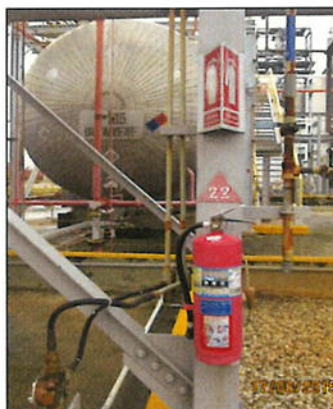
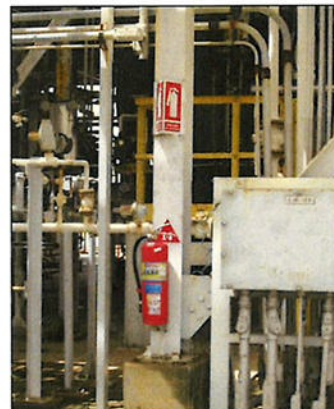
ถังดับเพลิง บริเวณถังเก็บวัตถุดิบ

ถังดับเพลิง บริเวณพื้นที่ผลิต

ภาพที่ 2.2-20 ระบบและอุปกรณ์ดับเพลิง

| ผลกระทบสิ่งแวดล้อม | มาตรการป้องกันและแก้ไขผลกระทบสิ่งแวดล้อม | สถานที่ดำเนินการ | รายละเอียดของการปฏิบัติตามมาตรการฯ | ปัญหาอุปสรรคของการดำเนินการและการแก้ปัญหา | เอกสารอ้างอิง |
|---|---|---|---|---|---|
| 10. การศึกษาอันตรายร้ายแรง | - จัดเตรียมระบบ/อุปกรณ์สำหรับดับเพลิง ได้แก่ <ul style="list-style-type: none"> <li>• ระบบกระจายน้ำดับเพลิง</li> <li>• Hydrants และปืนฉีดน้ำ</li> <li>• ถังดับเพลิง</li> <li>• ระบบสัญญาณเตือนภัย</li> <li>• ระบบจ่ายโฟม</li> </ul> | - ภายในพื้นที่โครงการ | - โครงการมีการจัดเตรียมระบบและอุปกรณ์ดับเพลิงประกอบด้วย <ul style="list-style-type: none"> <li>• ถังเก็บน้ำความจุ 12,000 ลบ.ม. และปั๊ม 3 ตัว สามารถจ่ายน้ำได้อย่างเพียงพอภายในโครงการ คือ 800 ลบ.ม./ชม./เครื่อง ซึ่งถังเก็บน้ำ และปั๊มสูบน้ำดับเพลิงนี้จะใช้ร่วมกับโครงการอื่นๆ ในกลุ่มบริษัทร่วมทุนฯ ที่ได้มีการออกแบบให้สามารถรองรับกรณีเกิดเหตุฉุกเฉินที่รุนแรงที่สุดแล้ว</li> <li>• มีอุปกรณ์ในการดับเพลิงต่างๆ ครบถ้วน ได้แก่ ระบบหัวฉีดน้ำ (Monitor gun) ระบบฉีดพ่นน้ำ (Water Spray &amp; Deluge System) ถังดับเพลิงชนิดผงเคมีแห้ง และคาร์บอนไดออกไซด์สำหรับห้องควบคุม และห้อง MCC ระบบสัญญาณเตือนภัย และระบบจ่ายโฟม ทั้งนี้ มีการทดสอบการทำงานตามระยะเวลาที่กำหนดเป็นประจำ</li> </ul> | - | - ภาพที่ 2.2-20<br>ระบบและอุปกรณ์ดับเพลิง<br>- ภาคผนวก ข-23<br>ตัวอย่างเอกสารการตรวจสอบการทำงาน<br>ของอุปกรณ์ด้านความปลอดภัย |

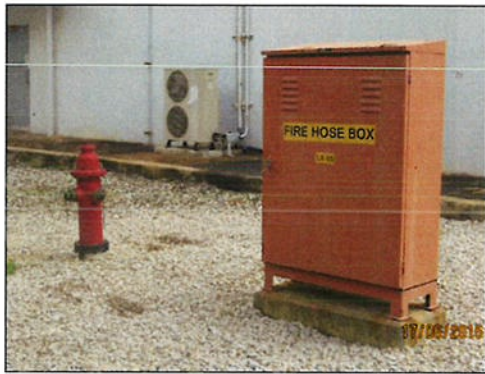
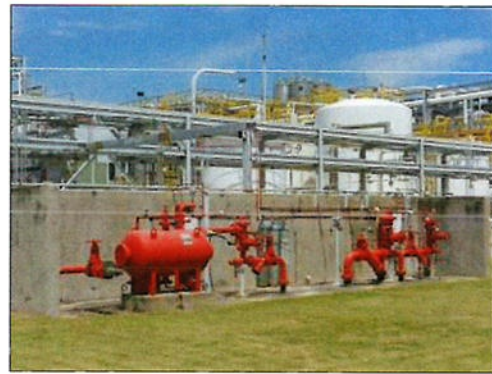
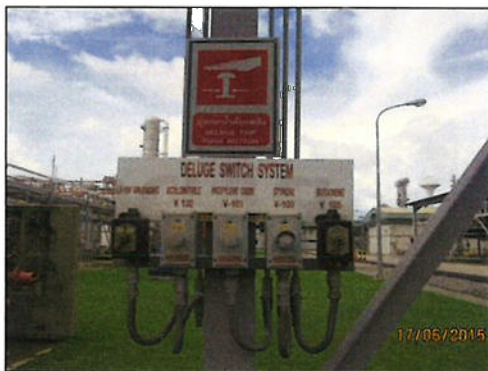
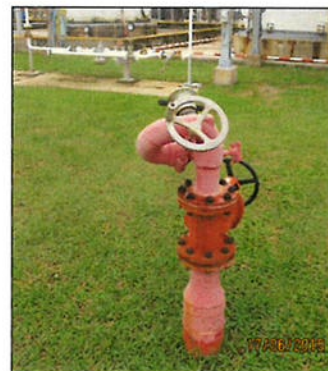
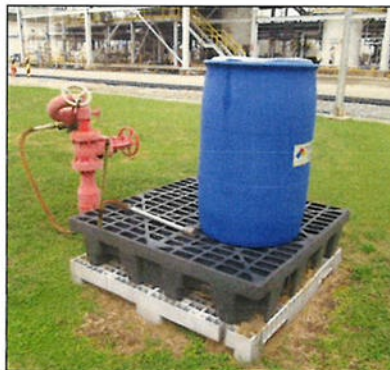
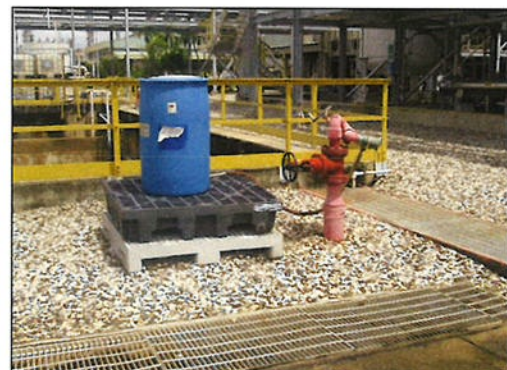
สายดับเพลิง บริเวณพื้นที่ผลิต

ถังเก็บโฟมและระบบจ่ายโฟม

ปั๊มกดน้ำดับเพลิง บริเวณถังเก็บวัตถุดิบ

ปืนฉีดน้ำดับเพลิง บริเวณถังเก็บวัตถุดิบ

ปืนฉีดน้ำดับเพลิง และโฟมดับเพลิง บริเวณถังเก็บวัตถุดิบ

ภาพที่ 2.2-20 (ต่อ) ระบบและอุปกรณ์ดับเพลิง

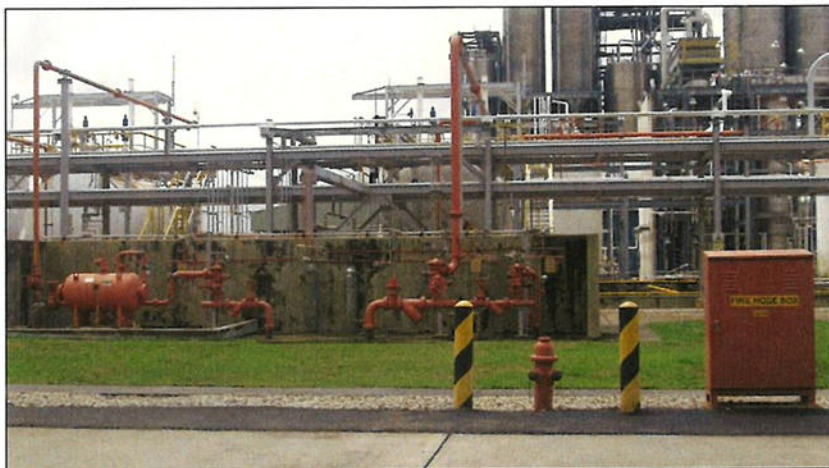
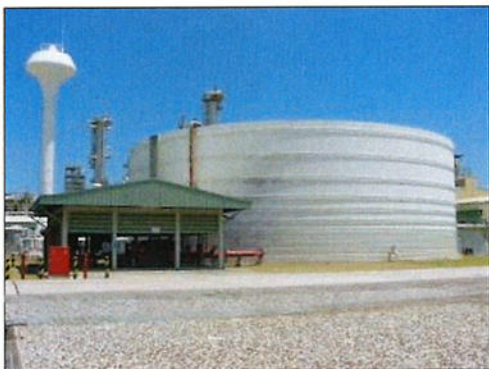
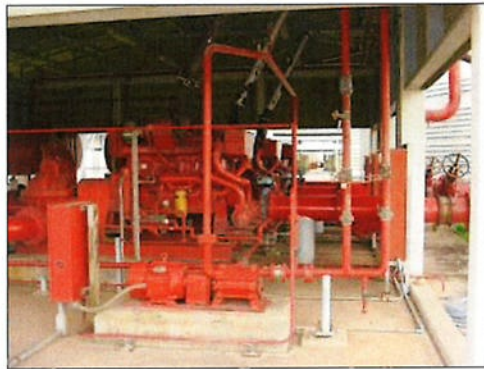
ฉีบน้ำดับเพลิง และโฟมดับเพลิง บริเวณอาคารเก็บวัตถุดิบ (ต่อ)

ถังเก็บน้ำดับเพลิง

ปั๊มน้ำดับเพลิง

ภาพที่ 2.2-20 (ต่อ) ระบบและอุปกรณ์ดับเพลิง

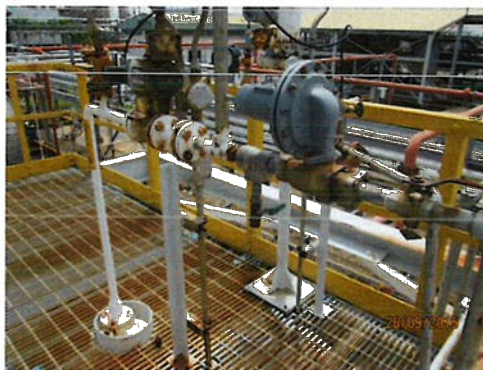
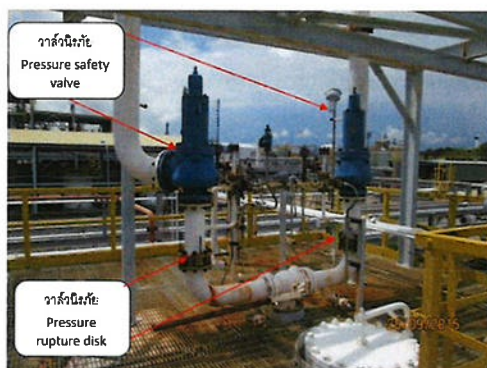
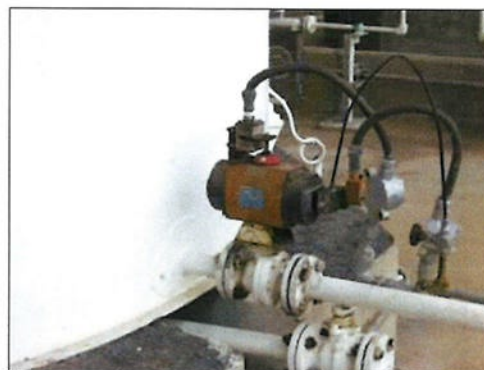
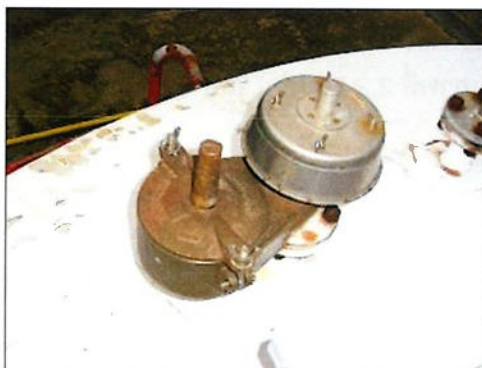
วาล์วควบคุมความดัน Pressure Control Valve

วาล์วนิรภัย และอุปกรณ์ระบายความดัน (Rupture Disc) ป้องกันระบบถึงปฏิกรณ์

วาล์วตัดแยกระบบในกรณีฉุกเฉิน  
(Emergency Block Valve)

วาล์วระบายความดันและป้องกันการเกิดสุญญากาศ (Pressure-Vacuum Relief Valve) สำหรับถังเก็บสารเคมี

ภาพที่ 2.2-21 อุปกรณ์ความปลอดภัยและอุปกรณ์ควบคุมด้านความปลอดภัย

| ผลกระทบสิ่งแวดล้อม | มาตรการป้องกันและแก้ไขผลกระทบสิ่งแวดล้อม | สถานที่ดำเนินการ | รายละเอียดของการปฏิบัติตามมาตรการฯ | ปัญหาอุปสรรคของการดำเนินการและการแก้ปัญหา | เอกสารอ้างอิง |
|---|---|---|---|---|---|
| | - จัดให้มีอุปกรณ์ความปลอดภัยและอุปกรณ์ควบคุมที่เหมาะสม | - ภายในพื้นที่โครงการ | - โครงการจัดให้มีอุปกรณ์ควบคุมความปลอดภัย โดยมีการออกแบบรายละเอียดโครงการในด้านความปลอดภัย ดังนี้ <ul style="list-style-type: none"> <li>● ใช้ระบบควบคุมอัตโนมัติจากส่วนกลางทำให้การผลิตเป็นไปอย่างคงที่ โดยระบบจะแจ้งเตือนพนักงานและหยุดกระบวนการผลิต หากเกิดเหตุการณ์ฉุกเฉิน</li> <li>● การติดตั้งอุปกรณ์ควบคุมหรือตรวจสอบตัวแปรต่างๆ เช่น ความดันอุณหภูมิ ระดับก๊าซไวไฟ ซึ่งจะติดตั้งสำรองเผื่อไว้เสมอ เพื่อให้แน่ใจว่าจะสามารถควบคุมและตรวจสอบได้ตลอดเวลา และอุปกรณ์ทางอิเล็กทรอนิกส์ต่างๆ จะถูกติดตามผลโดยคอมพิวเตอร์ควบคุมส่วนกลาง</li> <li>● ติดตั้งวาล์วตัดแยกกระบวน (Block Valve) ที่ภาชนะบรรจุสารเคมีที่เป็นอันตรายทุกชนิด</li> </ul> - ติดตั้ง Safety Relief Valve หรือ Rupture Disc ที่ภาชนะบรรจุสารเคมีที่เป็นอันตราย ทั้งนี้เพื่อป้องกันมิให้เกิดกรณีความดันในภาชนะสูงเกินปกติ นอกจากนั้นยังมีการตรวจสอบและปรับหรือเปลี่ยนตามระยะเวลาที่กำหนด | - | - ภาพที่ 2.2-20 ระบบและอุปกรณ์ดับเพลิง<br>- ภาพที่ 2.2-21 อุปกรณ์ความปลอดภัยและอุปกรณ์ควบคุม<br>- ด้านความปลอดภัย<br>- ภาคผนวก ข-23 ตัวอย่างเอกสารการตรวจสอบการทำงานของอุปกรณ์ด้านความปลอดภัย |
