รายงานผลการปฏิบัติตามมาตรการป้องกัน  
และแก้ไขผลกระทบสิ่งแวดล้อม  
และมาตรการติดตามตรวจสอบผลกระทบสิ่งแวดล้อม

โครงการ UNIO พระราม 2-ท่าข้าม  
(นิติบุคคลอาคารชุด ยูนิโอ พระราม 2-ท่าข้าม)

ตั้งอยู่ที่: 15/729 ซอยท่าข้าม ถนนพระราม 2 แขวงสามตำบล เขตบางขุนเทียน  
กรุงเทพมหานคร 10150  
ระหว่างเดือนมกราคม - มิถุนายน พ.ศ. 2569

รายงานผลการปฏิบัติตามมาตรการป้องกันและแก้ไขผลกระทบสิ่งแวดล้อม  
และมาตรการติดตามตรวจสอบผลกระทบสิ่งแวดล้อม  
โครงการ Unio พระราม 2-ท่าข้าม ระยะดำเนินการ

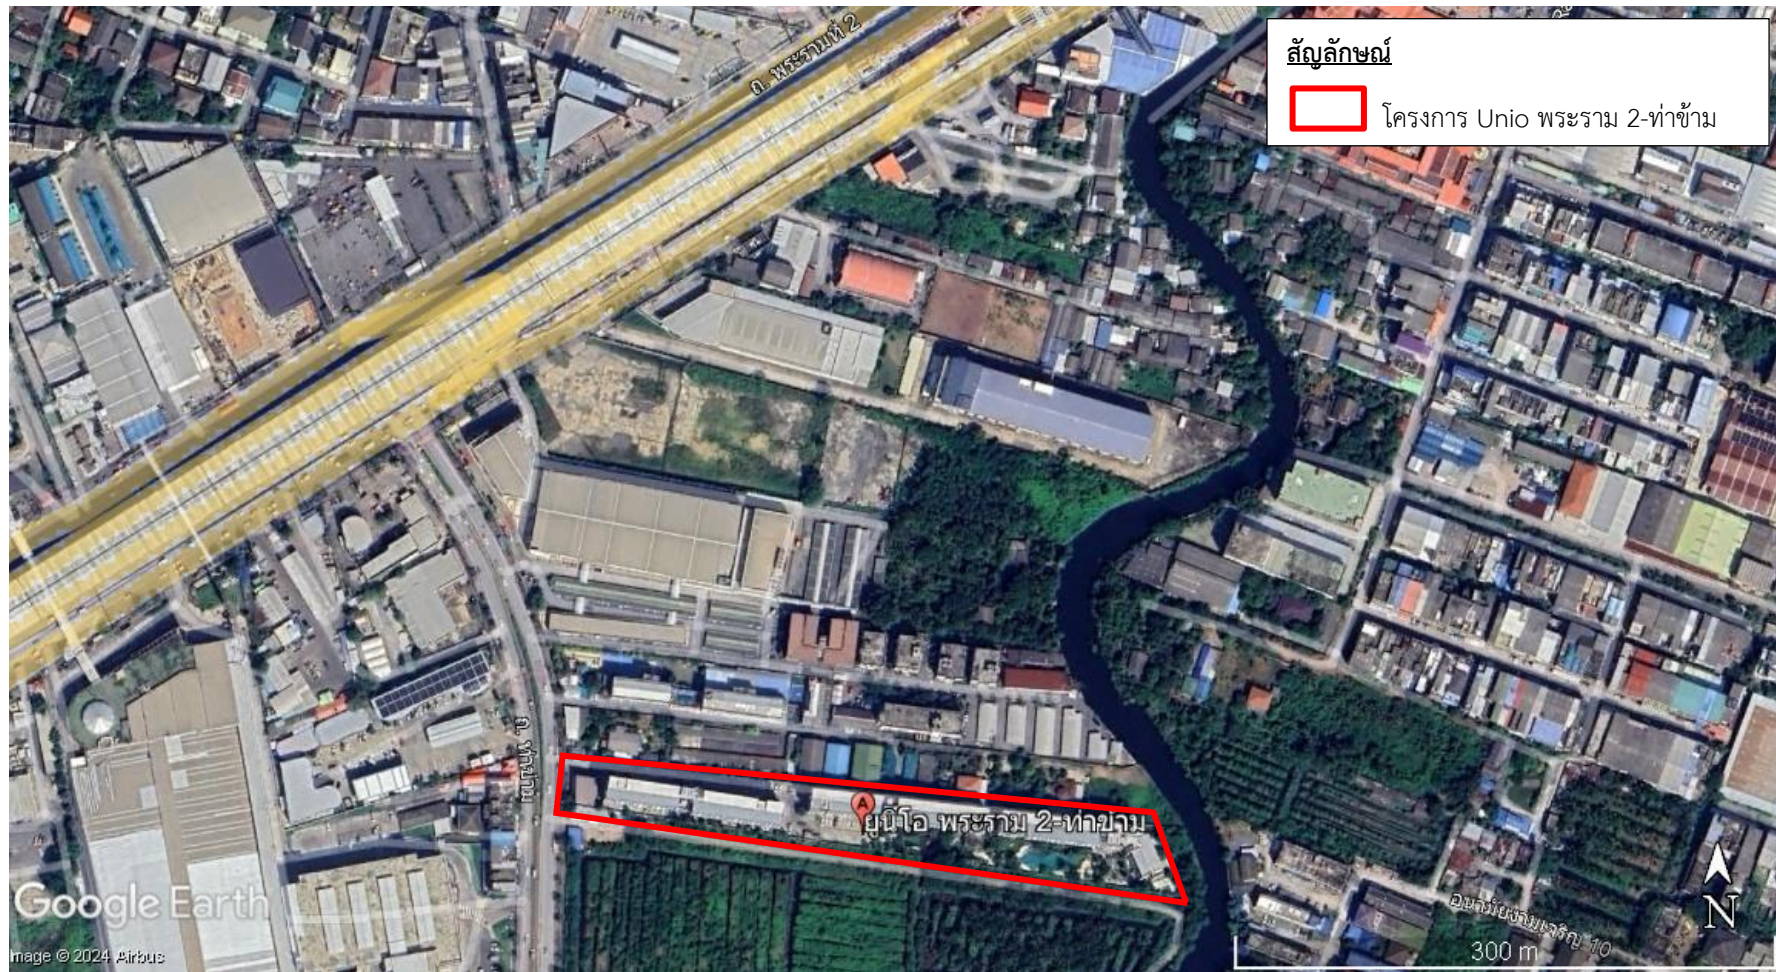
โครงการ Unio พระราม 2-ท่าข้าม ของบริษัท เฮลิคซ์ จำกัด ตั้งอยู่เลขที่ 15/729 ซอยท่าข้าม ถนนพระราม 2 แขวงสามตำบล เขตบางขุนเทียน กรุงเทพมหานคร 10150 โดยโครงการเป็นอาคารชุดพักอาศัย สูง 8 ชั้น จำนวน 3 อาคาร ได้แก่ อาคาร A อาคาร B และอาคาร C และอาคารชุดเพื่อการพาณิชย์ สูง 2 ชั้น จำนวน 1 อาคาร และมีอาณาเขตติดต่อแสดงดังรูปที่ 1-1
