# รายงานผลการปฏิบัติตามมาตรการป้องกัน และแก้ไขผลกระทบสิ่งแวดล้อม และมาตรการติดตามตรวจสอบผลกระทบสิ่งแวดล้อม

โครงการท่าเทียบเรือ บริษัท บริษัท นิตินันท์ จำกัด  
(ระยะดำเนินการ)  
ระหว่างเดือนมกราคม ถึงเดือนมิถุนายน 2569

**โครงการท่าเทียบเรือ บริษัท นิตินันท์ จำกัด  
(ระยะดำเนินการ)**

ตั้งอยู่เลขที่ 78/1 หมู่ที่ 8 ถนนฉะเชิงเทรา-บางปะกง  
ตำบลท่าสะอ้าน อำเภอบางปะกง จังหวัดฉะเชิงเทรา  
(เดือนมกราคม ถึงเดือนมิถุนายน 2569)

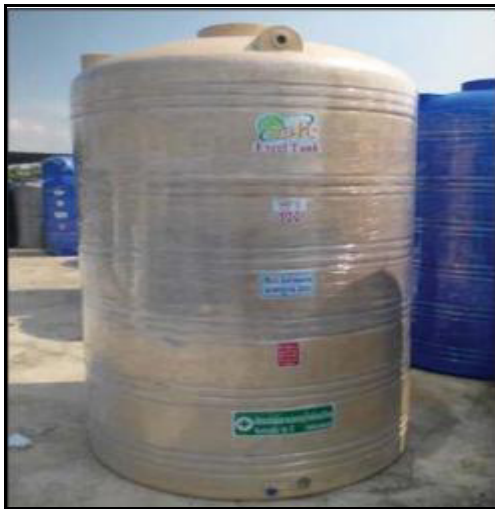
รูปที่ 1.9.2-1 ตัวอย่างถังสำรองน้ำใช้ของโครงการ

- ขนาด 5,000 ลิตร (เส้นผ่านศูนย์กลาง 1.70 เมตร สูง 2.35 เมตร)
- กันรังสี UV และกันตะไคร่น้ำ
- ผลิตจาก Polyethylene ที่ได้มาตรฐาน มอก.816-2556 ตัวถัง มอก. 1379-2551
- แข็งแรง ทนทาน สะอาดปลอดภัยในการบรรจุ (Food Grade)
- ผืนหนา 2 ชั้น
- ข้อต่อเกลียวทองเหลือง ปลอดภัยตลอดอายุการใช้งาน

ปริมาณความต้องการน้ำใช้ในโครงการส่วนใหญ่ใช้เพื่อการอุปโภคและห้องน้ำ โดยรับบริการน้ำประปาจากการประปาส่วนภูมิภาคสาขาบางปะกง เชื่อมต่อแนวท่อประปามาจากบริษัท ไทยแกรนลักษ์ อินเตอร์เนชั่นแนล ไรซ์ จำกัด มายังพื้นที่โครงการบริเวณจุดนั่งพักพนักงานและสำนักงาน โดยในบริเวณดังกล่าวโครงการจัดให้มีที่ล้างมือ 1 แห่งและน้ำสำหรับล้างทำความสะอาดทั่วไป นอกจากนี้ ยังมีแนวท่อประปาเชื่อมต่อเข้าสู่ห้องน้ำ-ห้องส้วมของโครงการซึ่งเป็นห้องน้ำ-ห้องส้วม ใกล้กับสำนักงานโครงการเพื่อบริการแก่พนักงานที่ปฏิบัติงานในโครงการ พร้อมทั้งติดตั้งถังสำรองน้ำที่มีปริมาตรเพียงพอต่อการสำรองน้ำใช้ได้น้อยกว่า 3 วัน ตามแนวทางการจัดทำรายงานการวิเคราะห์ผลกระทบสิ่งแวดล้อมด้านคมนาคม สำหรับโครงสร้างพื้นฐานทางน้ำ (สผ. 2561) โดยโครงการได้เลือกใช้ถังเก็บน้ำขนาด 5,000 ลิตร (5 ลูกบาศก์) แสดงดังรูปที่ 1.9.2-1 จำนวน 2 ถัง ปริมาตรรวม 10 ลูกบาศก์เมตร ติดตั้งถังไว้บริเวณด้านข้างอาคารห้องน้ำของโครงการดังผังบริเวณแสดงดังรูปที่ 1.9.2-2 และรูปที่ 1.9.2-3

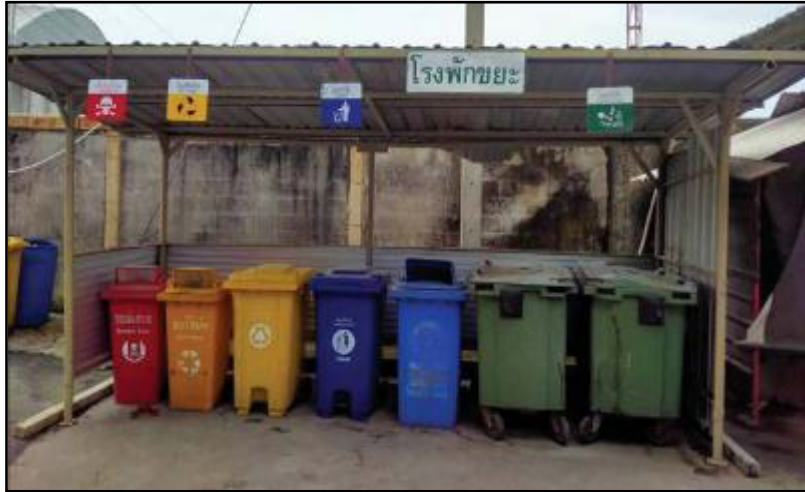
รูปที่ 1.9.3-2 บริเวณที่พักรวมของบริษัทในเครือ

สำหรับการรวบรวมขยะ โครงการได้จัดให้มีพนักงานทำการรวบรวมขยะจากที่พักขยะรวมของโครงการไปไว้ที่พักขยะรวมของบริษัท เอเชีย โกลเด้น ไรซ์ จำกัด แสดงดังรูปที่ 1.9.3-2 ภายใต้ข้อตกลงความร่วมมือของบริษัทในเครือ เพื่อทำการเข้ามาจัดเก็บของเทศบาลตำบลท่าสะอ้านหรือเอกชนผู้ให้บริการจัดเก็บดำเนินการได้สะดวกและประหยัดเวลา ที่พักขยะแห่งนี้มีลักษณะเป็นอาคารโครงเหล็กรูปเพิงหมาแหงน ขนาดประมาณ 4x3 เมตร ได้มีการจัดวางถังรองรับขยะแบ่งออกเป็น 4 ประเภท ได้แก่ ถังรองรับขยะย่อยสลายได้ จำนวน 2 ถัง มีปริมาตรถังละ 1,100 ลิตร ถังขยะทั่วไป จำนวน 2 ถัง มีปริมาตรถังละ 240 ลิตร ถังขยะรีไซเคิล จำนวน 2 ถัง มีปริมาตร 240 ลิตร และ 120 ลิตร และถังขยะอันตราย จำนวน 1 ถัง มีปริมาตร 120 ลิตร รวมปริมาตรที่รองรับได้ทั้งหมด 3,160 ลิตร หรือ 3.160 ลูกบาศก์เมตร

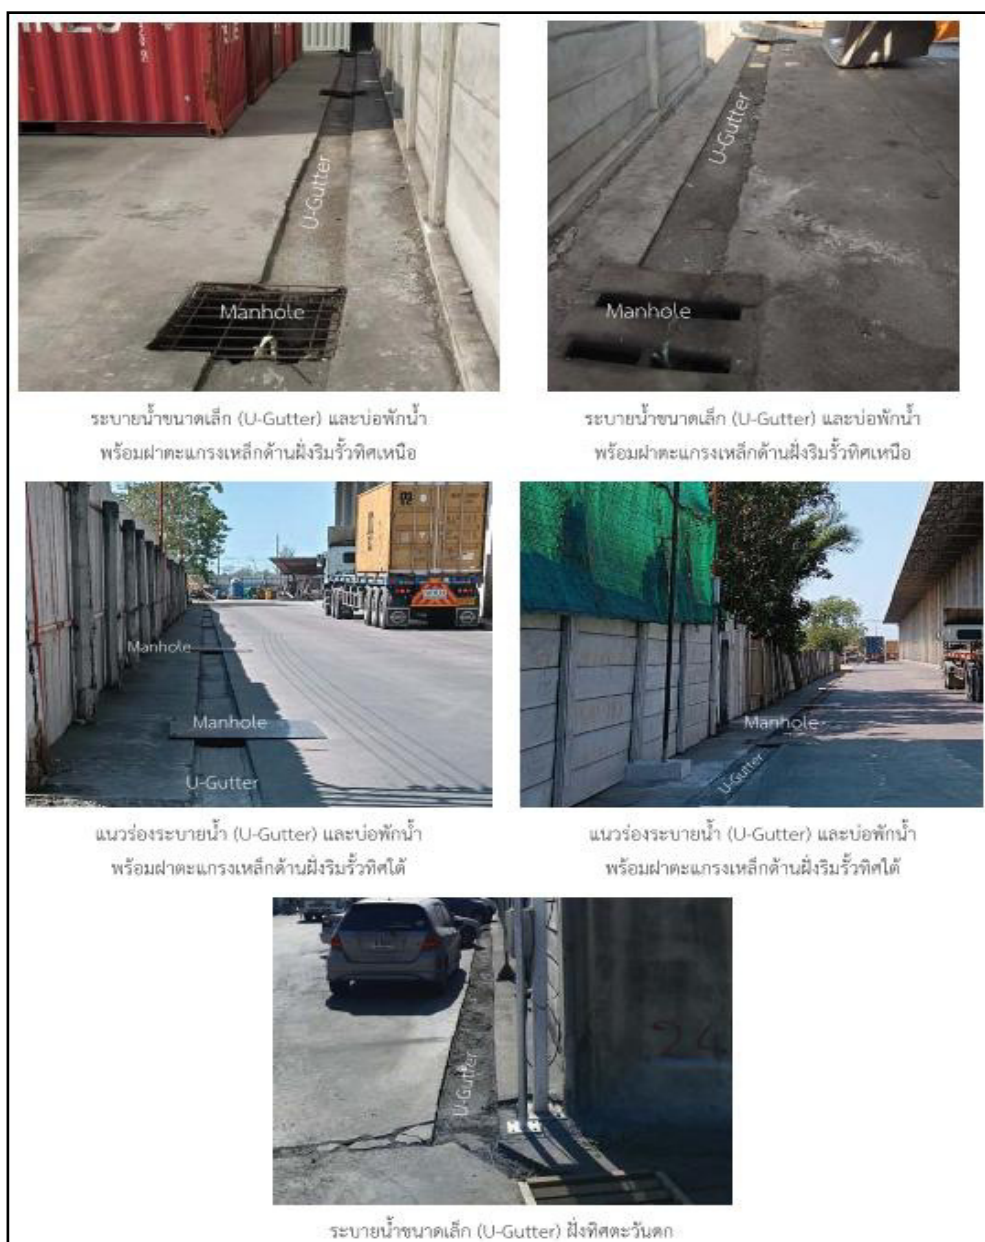
รูปที่ 1.9.4-1 สภาพปัจจุบันของระบบระบายน้ำภายในพื้นที่หลังทำ

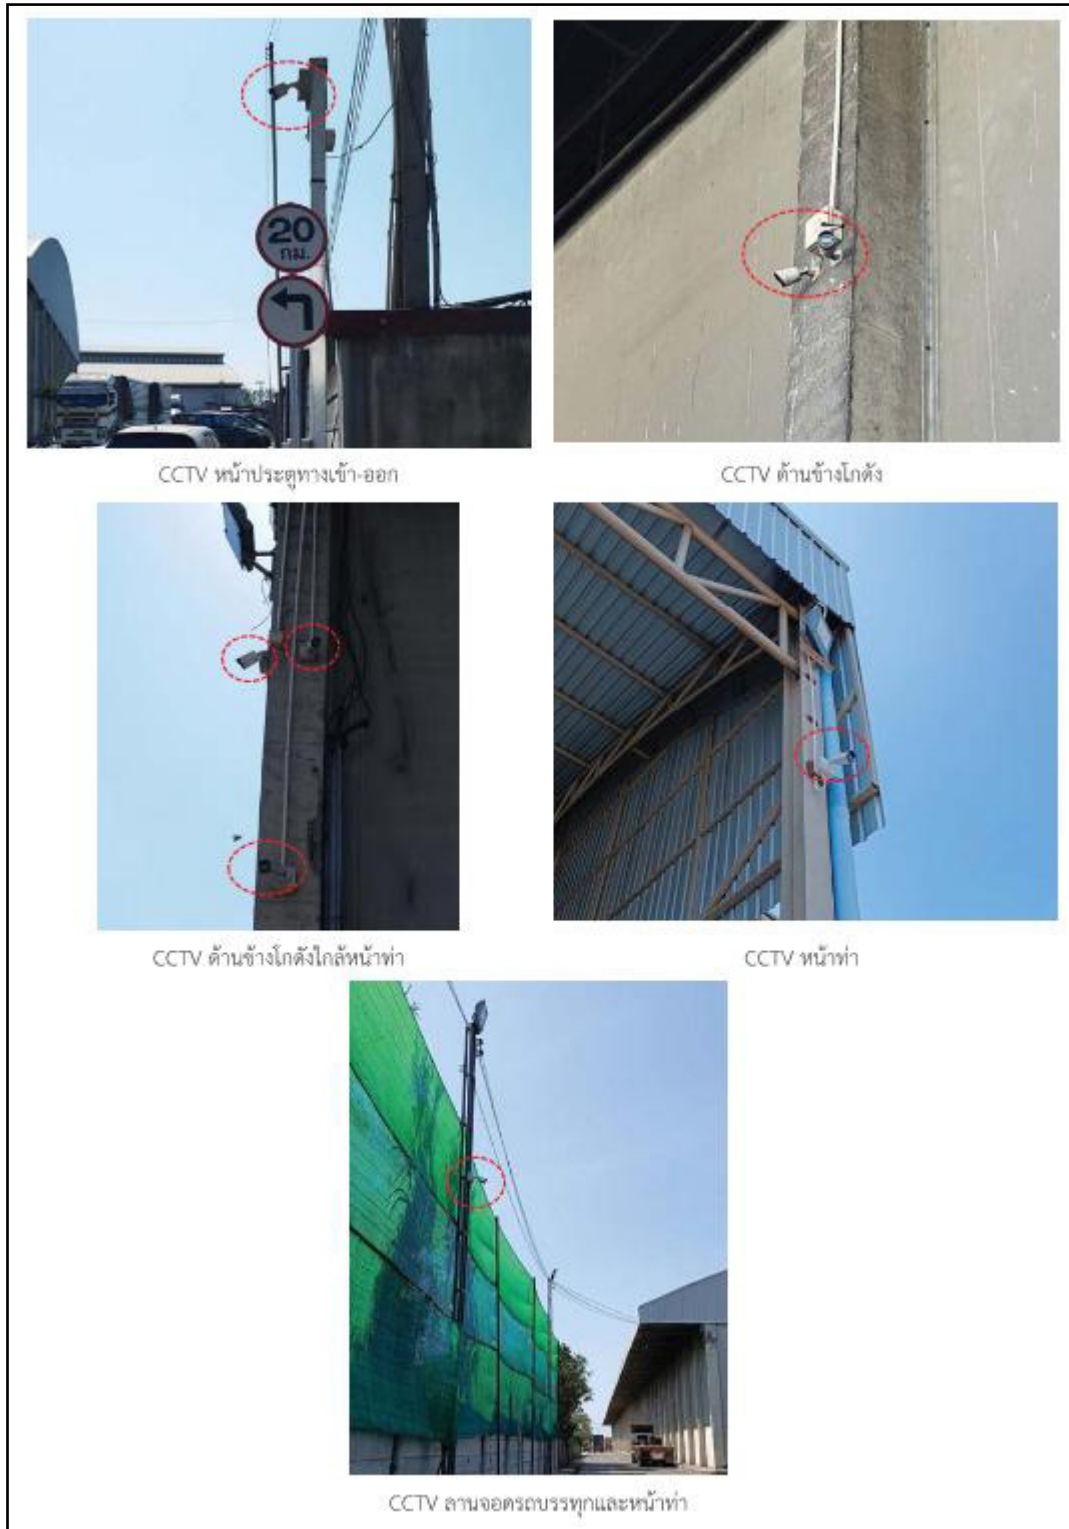
รูปที่ 1.10.1-1 การติดตั้งกล้อง CCTV ภายในโครงการ

บริษัท ฯ ได้จัดให้มีระบบส่งเสริมความปลอดภัยและครอบคลุมพื้นที่เพื่อให้สามารถเฝ้าระวังเหตุฉุกเฉินที่อาจเกิดขึ้นภายในโครงการได้ทั้งหมดโดยการติดตั้งกล้องวงจรปิด (CCTV) ครอบคลุมทุกบริเวณภายในพื้นที่หลังท่าและท่าเทียบเรือจำนวน 10 ตัว แสดงดังรูปที่ 1.10.1-1 รับสัญญาณเป็นภาพสี นอกจากนี้ สัญญาณภาพจากกล้องได้ดำเนินการเชื่อมต่อระบบกล้องวงจรปิด (CCTV) ที่มองเห็นบริเวณหน้าท่าพร้อมรหัสการเข้าถึงสัญญาณภาพไปยังสำนักงานเจ้าท่าภูมิภาคสาขาฉะเชิงเทราเรียบร้อยแล้ว ดังแผนผังแสดงตำแหน่งของกล้องทั้งหมดและกล้องที่เชื่อมต่อกับเจ้าท่า ฯ แสดงดังรูปที่ 1.10.1-2 ทั้งนี้ เพื่อใช้ในการตรวจสอบ ควบคุม กำกับ ดูแลการใช้ท่าเทียบเรือให้เป็นไปตามการอนุญาต

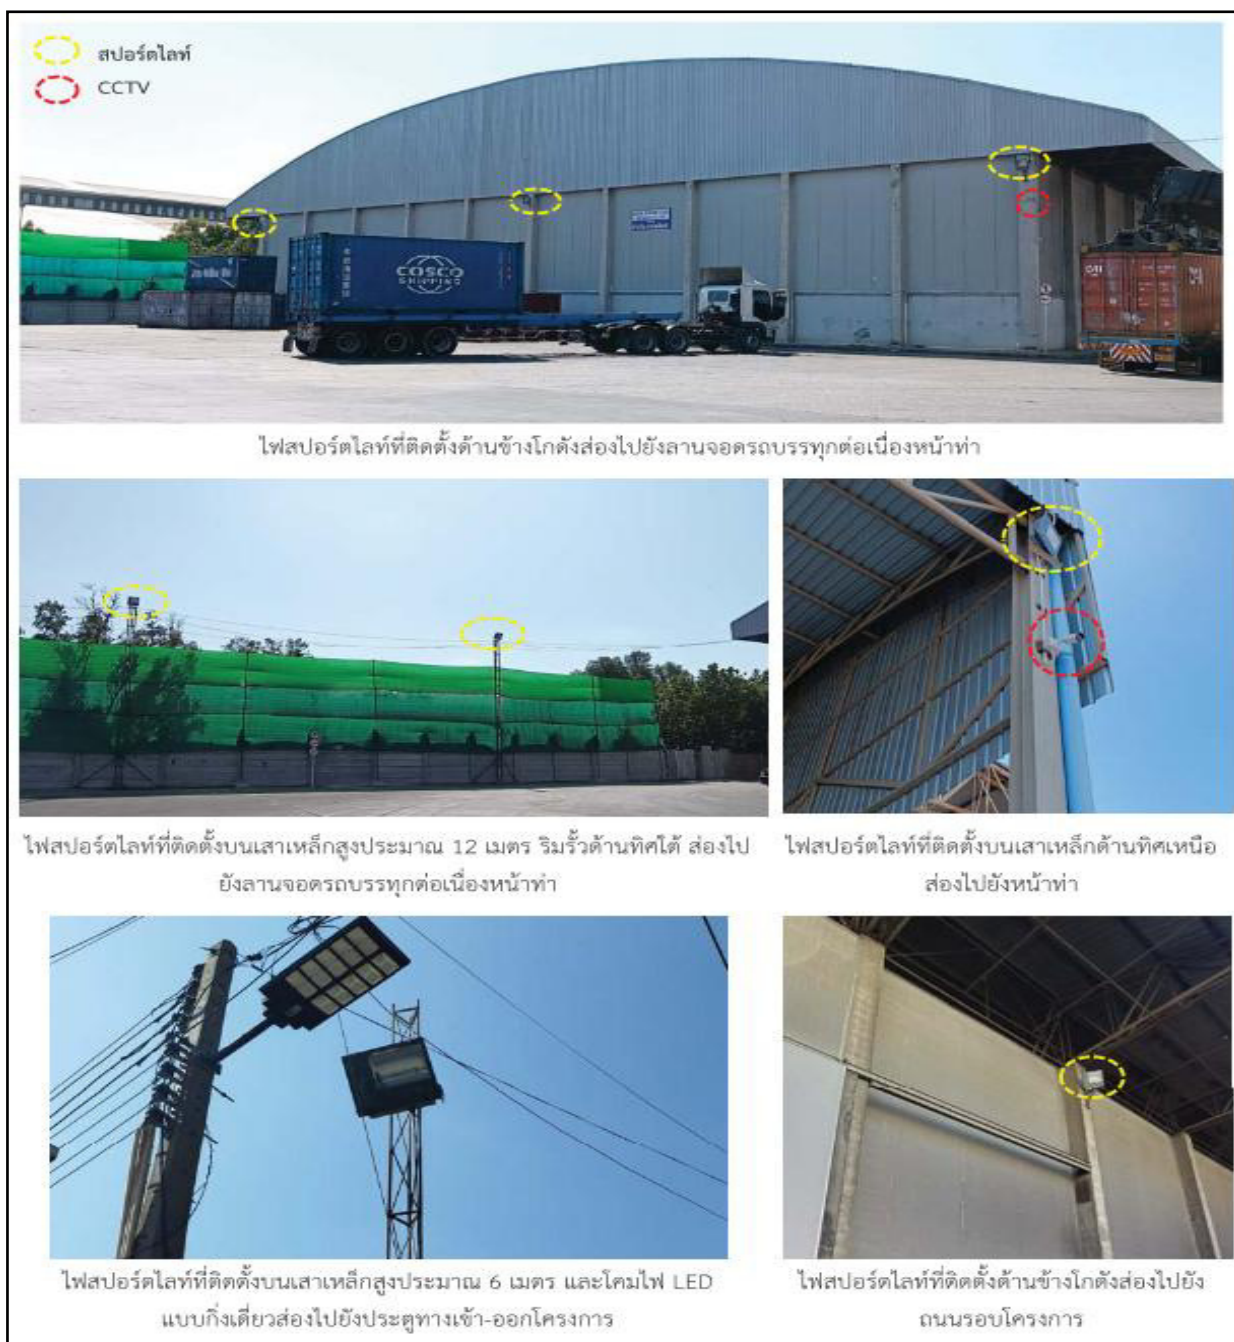
รูปที่ 1.10.2-1 ตัวอย่างการติดตั้งไฟแสงสว่างภายนอกอาคาร

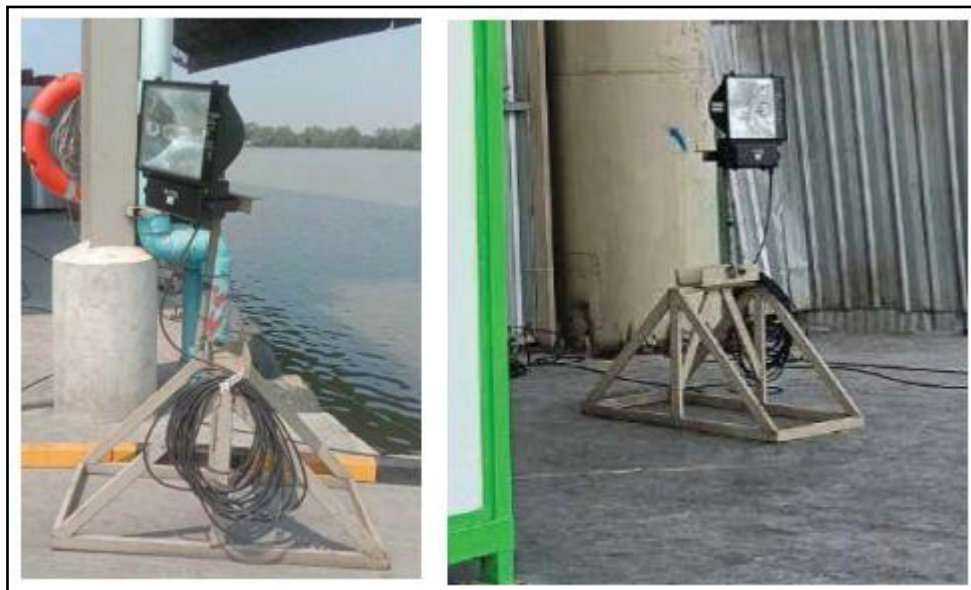
รูปที่ 1.10.2-3 ไฟแสงสว่างแบบเคลื่อนที่ได้ (Portable Lighting) สำหรับใช้งานหน้าท่า

นอกจากนี้โครงการได้จัดให้มีระบบไฟแสงสว่างเพิ่มเติมเพื่อให้เพียงพอต่อการใช้งานหน้าท่าได้อย่างปลอดภัย เช่น การใช้โคมไฟแสงสว่างแบบเคลื่อนที่ได้ (Portable Lighting) แสดงดังรูปที่ 1.10.2-3 ซึ่งช่วยเสริมความสว่างร่วมกับไฟส่องสว่างของรถแบคโฮ ที่มีอยู่แล้วบริเวณแซนดักของรถแบคโฮ โคมไฟส่องสว่างแบบเคลื่อนที่ได้ สามารถนำไปจัดวางและจัดเก็บได้โดยสะดวกเมื่อปฏิบัติงานแล้วเสร็จ

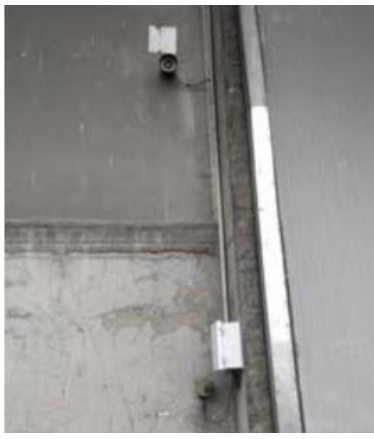
| รายการ | จำนวน | ตำแหน่งที่ติดตั้ง | ตัวอย่างภาพถ่าย |
|---|---|---|---|
| 1. อุปกรณ์แจ้งเหตุเพลิงไหม้โดยใช้<br>มือกดสัญญาณ (Fire Alarm Manual) เป็น<br>อุปกรณ์แจ้งเหตุด้วยเสียงไซเรนแบบกด | 1 จุด | โกดังสินค้า | |

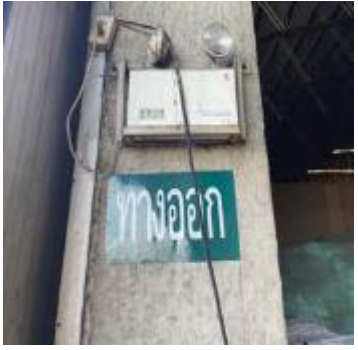
| รายการ | จำนวน | ตำแหน่งที่ติดตั้ง | ตัวอย่างภาพถ่าย |
|---|---|---|---|
| 3. ไฟส่องสว่างฉุกเฉิน (Emergency Light) | 3 เครื่อง | ประตูอาคารโกดังสินค้า<br>ทุกประตู | |

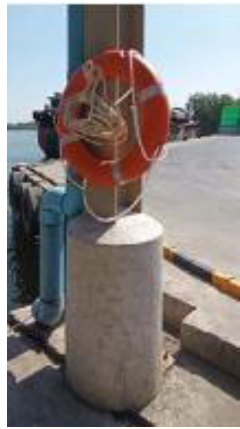
| รายการ | จำนวน | ตำแหน่งที่ติดตั้ง | ตัวอย่างภาพถ่าย |
|---|---|---|---|
| 4. อุปกรณ์ช่วยเหลือเหตุทางน้ำ ห่วงยาง<br>ช่วยคนตกน้ำพร้อมเชือกยาว | 2 จุด | ด้านข้างท่าเทียบเรือทั้ง<br>สองด้านและหลังตู้<br>สำนักงาน | |

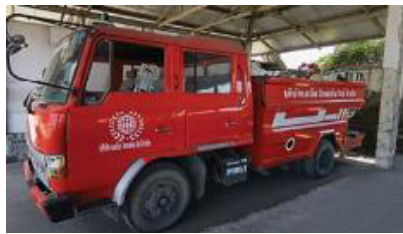
| รายการ | จำนวน | ตำแหน่งที่ติดตั้ง | ตัวอย่างภาพถ่าย |
|---|---|---|---|
| 5. รถดับเพลิง ขนาด 4,500 ลิตร<br>พร้อมติดตั้งอุปกรณ์ดับเพลิง ได้แก่<br>- ปืนฉีดน้ำแรงดันสูง 1 อัน<br>- สายฉีดน้ำดับเพลิง Ø 2.5 นิ้ว ยาว 20<br>เมตร 3 เส้น | 19 คัน | ติดตั้งบริเวณริมผนัง<br>อาคารโกดัง ด้านข้าง<br>สำนักงานที่นึ่งพักผ่อนของ<br>พนักงานและริมรั้วใกล้<br>หน้าท่า (บรรจุในตู้เหล็กสี<br>แดง) | |

รถบรรทุกน้ำดับเพลิงขนาด 4,500 ลิตร มีจำนวน 1 คัน ซึ่งมีการติดตั้งแท่นป็นฉีดน้ำแรงดันสูงบนตัวรถสามารถฉีดได้ไกลประมาณ 30 เมตร และสายฉีดน้ำขนาดเส้นผ่านศูนย์กลาง 2.5 นิ้ว ยาว 20 เมตร จำนวน 3 เส้น พร้อมปั๊มสูบน้ำในตัว รถบรรทุกน้ำดับเพลิงโดยปกติจะจอด Stand by บริเวณโรงจอดรถดับเพลิงริมถนนการะจ่ายอมซึ่งอยู่ใกล้กับประตูเข้า-ออกโครงการ หรือห่างจากหน้าท่าเทียบเรือของโครงการประมาณ 280 เมตร แสดงดังรูปที่ 1.10.3-1 โดยมีการเติมน้ำดับเพลิงเตรียมพร้อมไว้เต็มความจุตลอดเวลา ดังนั้นกรณีเกิดเหตุสามารถเข้าไประงับเหตุภายในโครงการได้อย่างรวดเร็ว สำหรับแหล่งน้ำสำรองดับเพลิง ได้แก่ แม่น้ำบางปะกง หรือถังน้ำสำรองแบบหอดังสูง (ถังแชมเปญ) ขนาด 2,500 ลิตร ในพื้นที่ของบริษัท เอเชีย โกลเด็นไรซ์ จำกัด (ห่างจากโครงการ 700 เมตร) โดยใช้ระบบสูบน้ำในตัวรถ นอกจากนี้รถบรรทุกน้ำดับเพลิงนี้ยังมีคุณสมบัติที่สามารถสูบน้ำในแม่น้ำและฉีดน้ำดับเพลิงได้ โดยตรงโดยไม่จำเป็นต้องใช้น้ำผ่านระบบถังบรรจุน้ำ ดังนั้น กรณีเกิดเหตุหน้าท่า เช่น กรณีไฟไหม้เรือสินค้า ปริมาณน้ำสำรองที่จะใช้ดับเพลิงจึงมีไม่จำกัด จึงทำให้

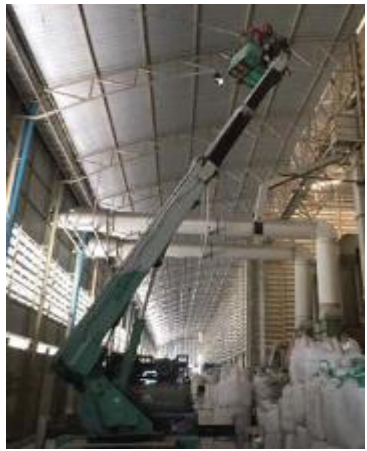
| รายการ | จำนวน | ตำแหน่งที่ติดตั้ง | ตัวอย่างภาพถ่าย |
|---|---|---|---|
| 6. รถกระเช้าสูง 12 เมตร | 1 คัน | โรงซ่อมบำรุง บริษัท<br>เอเชีย โกลเด้น ไรซ์<br>จำกัด* | |

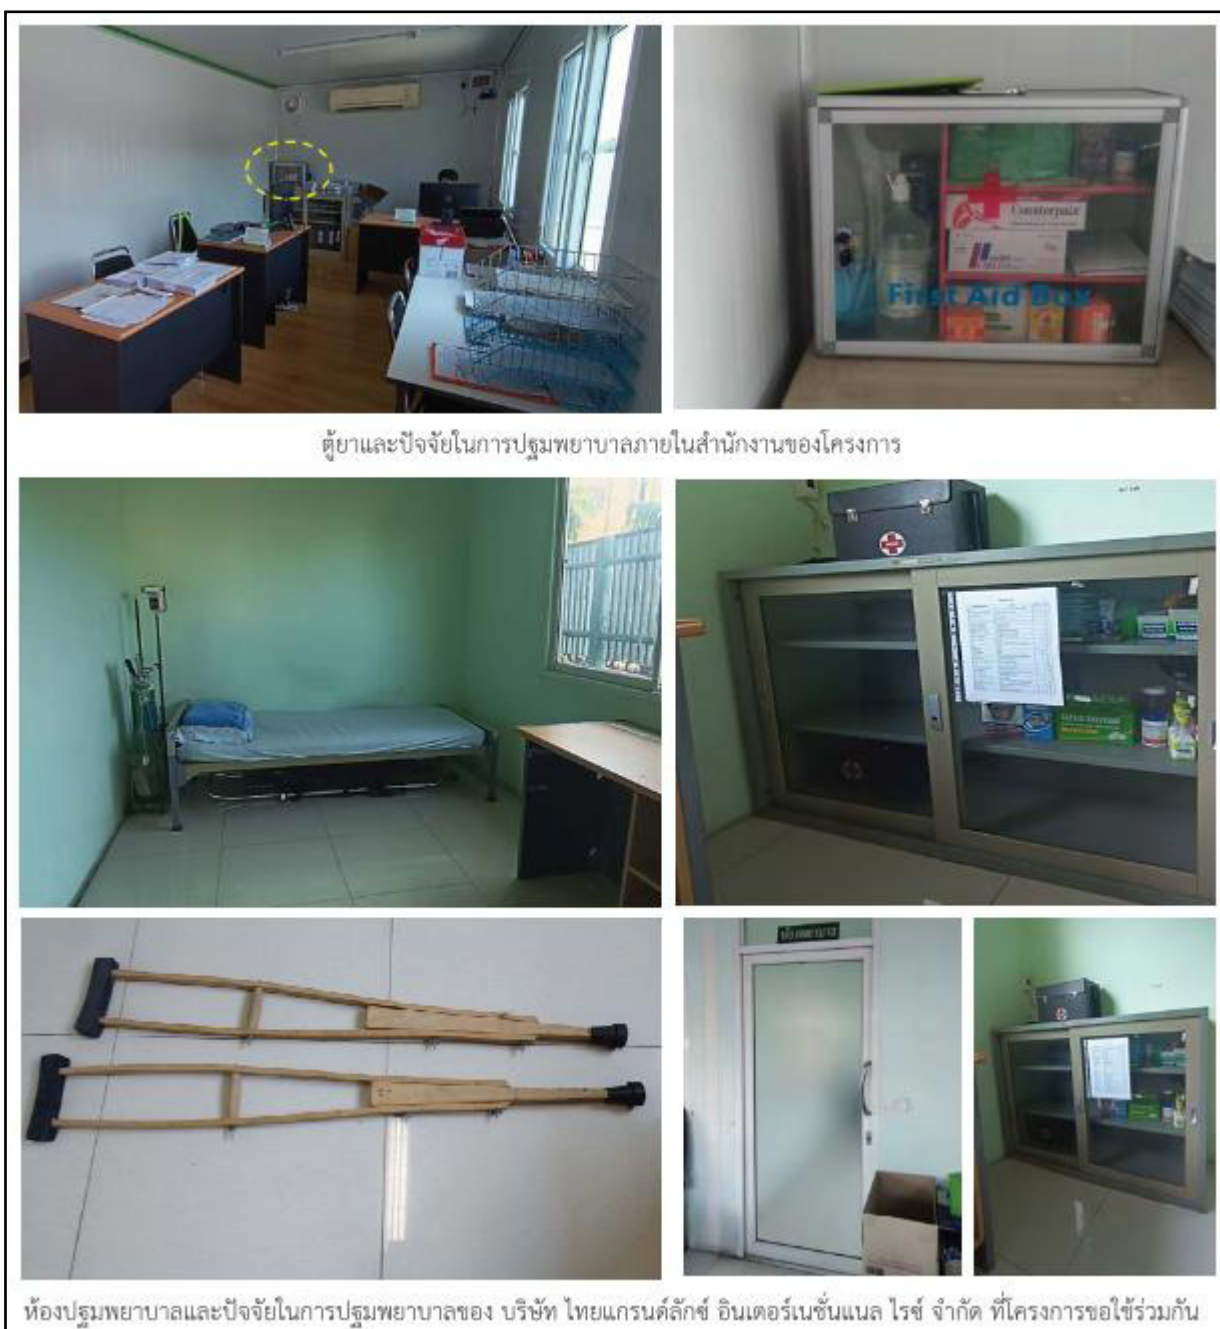
ตู้ยาและปัจจัยในการปฐมพยาบาลภายในสำนักงานของโครงการ

ห้องปฐมพยาบาลและปัจจัยในการปฐมพยาบาลของ บริษัท ไทยแกรนิตส์กซ์ อินเตอร์เนชั่นแนล ไรซ์ จำกัด ที่โครงการขอใช้ร่วมกัน
