รายงานผลการปฏิบัติตามมาตรการป้องกันและแก้ไขผลกระทบสิ่งแวดล้อม  
และมาตรการติดตามตรวจสอบผลกระทบสิ่งแวดล้อม  
(ฉบับปกปิดข้อมูลที่มีกฎหมายคุ้มครอง)

ชื่อโครงการ                      โครงการอาคารชุดพักอาศัย ซิตี้เกท (Citygate)

ที่ตั้งโครงการ                      ตำบลกมลา อำเภอเกาะทุ่ง จังหวัดภูเก็ต

ประจำเดือนมกราคม-มิถุนายน 2569 (ระยะดำเนินการ)

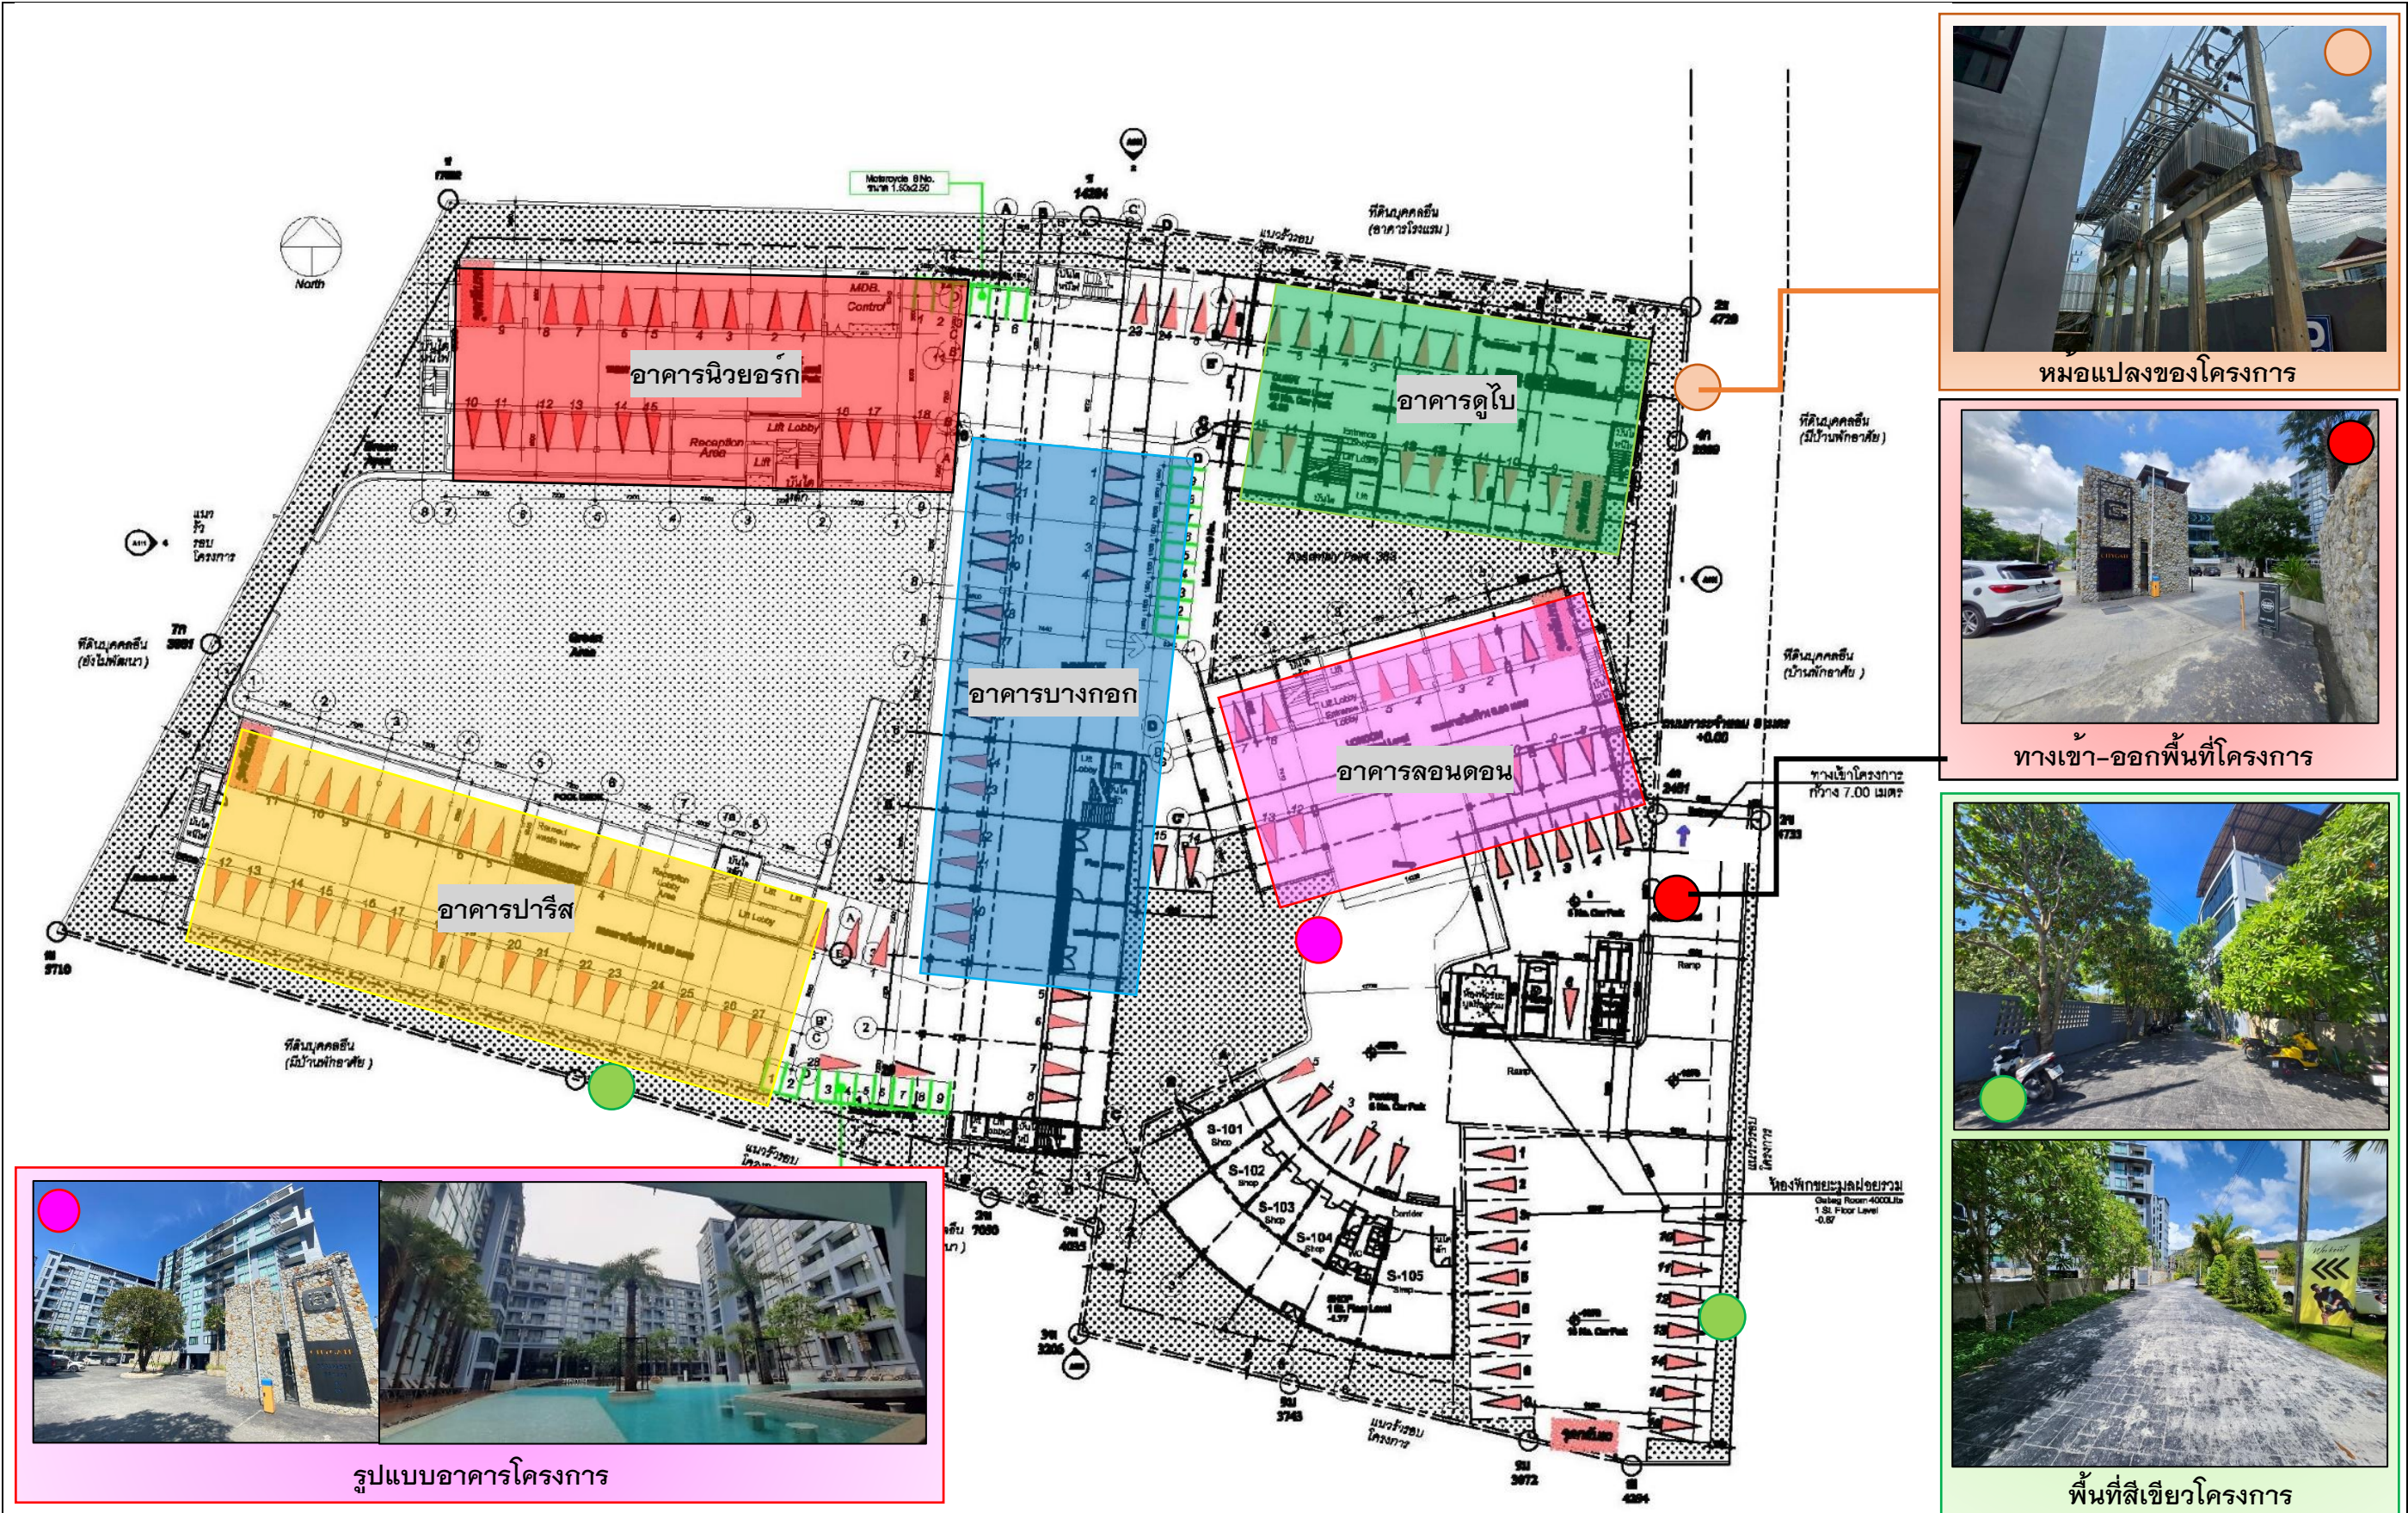
รูปที่ 1-2 ผังบริเวณโครงการ

โครงการอาคารชุดพักอาศัย ซิตี้เกท (Citygate) เป็นโครงการที่ประกอบกิจการประเภทอาคารชุดพักอาศัย มีเนื้อที่ทั้งหมด ประมาณ 5-2-95.00 ไร่ (ประมาณ 9,180 ตารางเมตร) ประกอบด้วยอาคาร จำนวน 6 อาคาร มีจำนวนห้องชุดพักอาศัย 401 ห้อง และที่จอดรถยนต์ 129 คัน มีพื้นที่ปกคลุมอาคารทั้งหมด ประมาณ 3,456 ตารางเมตร ที่ว่างที่เหลือในพื้นที่ขนาด 5,724 ตารางเมตร โครงการใช้ประโยชน์เป็นพื้นที่สีเขียวของโครงการ ที่จอดรถและพื้นที่อื่น ๆ เช่น ทางเดิน ถนน เป็นต้น โดยอาคารของโครงการมีระยะถอยร่นจากแนวเขตที่ดินน้อยที่สุด 3 เมตร ทั้งนี้ รูปแบบของอาคารทางสถาปัตยกรรมเน้นการออกแบบที่ดูสมัย เรียบง่าย แสดงดังรูปที่ 1-2

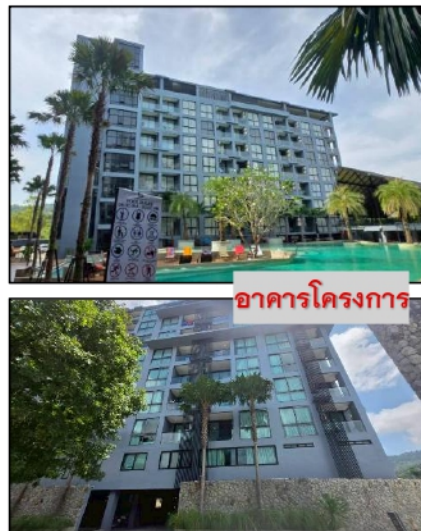
| ลำดับ<br>ที่ | เงื่อนไขตามมาตรการ | ผลการปฏิบัติตามมาตรการ | ปัญหาและอุปสรรคที่ไม่สามารถปฏิบัติ<br>ตามมาตรการ และแนวทางแก้ไข | รูป/เอกสารอ้างอิง |
|---|---|---|---|---|
| 1. | ออกแบบทางภูมิสถาปัตยกรรมให้ดูทันสมัย<br>กลมกลืนกับ อาคารบริเวณโดยรอบของ<br>โครงการ จัดให้มีพื้นที่สีเขียว โดยปลูกไม้ยืน<br>ต้นและพืชคลุมดินภายในพื้นที่โครงการ<br>อย่างสวยงาม ซึ่งก่อให้เกิดร่มเงา ความร่ม<br>รื่น ร่มเย็น จัดให้มีการดูแลรักษาพื้นที่จัดภูมิ<br>ทัศน์ภายในโครงการให้ มีความสะอาดและ<br>เป็นระเบียบเรียบร้อยอยู่เสมอ | โครงการได้ออกแบบทางภูมิสถาปัตยกรรม<br>ให้ดูทันสมัย กลมกลืนกับอาคารบริเวณ<br>โดยรอบของโครงการ จัดให้มีพื้นที่สีเขียว<br>ภายในโครงการอย่างสวยงามเพื่อสร้างความ<br>ร่มรื่น และจัดให้มีพนักงานคอยดูแลรักษา<br>พื้นที่จัดภูมิทัศน์ภายในโครงการให้มีความ<br>สะอาดและเป็นระเบียบเรียบร้อยอยู่เสมอ | - | |

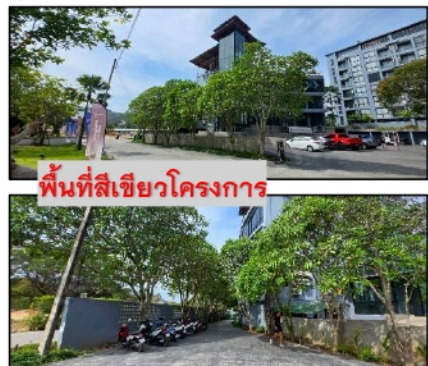
| ลำดับ<br>ที่ | เงื่อนไขตามมาตรการ | ผลการปฏิบัติตามมาตรการ | ปัญหาและอุปสรรคที่ไม่สามารถปฏิบัติ<br>ตามมาตรการ และแนวทางแก้ไข | รูป/เอกสารอ้างอิง |
|---|---|---|---|---|
| 1. | จัดให้มีพื้นที่สีเขียวภายในโครงการ 3,109.40<br>ตร.ม. โดย ปลูกไม้ยืนต้น ไม้พุ่มและพืชคลุม<br>ดินให้มากที่สุดเพื่อไม่ให้เกิดฝุ่นละออง | โครงการจัดให้มีพื้นที่สีเขียวภายในโครงการ<br>โดยปลูกไม้ยืนต้น ไม้พุ่ม และพืชคลุมดิน<br>ครอบคลุมทั่วพื้นที่โครงการ เพื่อช่วยสร้าง<br>ความร่มรื่นและป้องกันการฟุ้งกระจายของ<br>ฝุ่นละออง | - | |

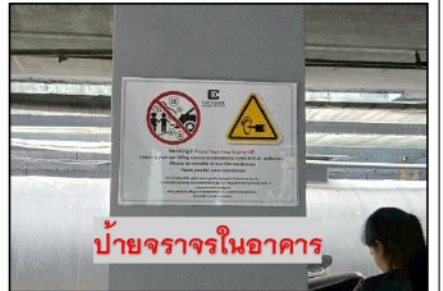
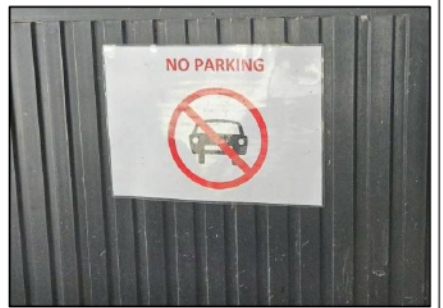
| ลำดับ<br>ที่ | เงื่อนไขตามมาตรการ | ผลการปฏิบัติตามมาตรการ | ปัญหาและอุปสรรคที่ไม่สามารถปฏิบัติ<br>ตามมาตรการ และแนวทางแก้ไข | รูป/เอกสารอ้างอิง |
|---|---|---|---|---|
| 2.<br>3. | รถวิ่งภายในโครงการด้วยความเร็ว 30 กิโลเมตร/ชั่วโมง<br>ควบคุมความเร็วของรถภายในโครงการ เช่น<br>ป้ายจำกัดความเร็ว สันนุนลดความเร็ว เพื่อ<br>ไม่ให้เกิดการฟุ้งกระจายของฝุ่นบนผิวถนน | โครงการติดตั้งป้ายจำกัดความเร็ว 30<br>กิโลเมตร/ชั่วโมง สันนุนลดความเร็ว และป้าย<br>สัญลักษณ์จราจรต่างๆ สำหรับรถที่ขับขึ้น<br>ภายในโครงการ เพื่อควบคุมความเร็วและ<br>ป้องกันฝุ่นฟุ้งกระจาย | - | |

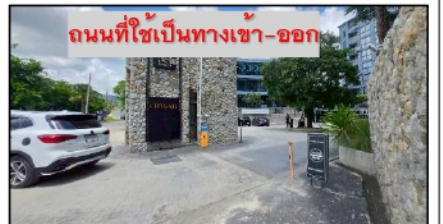
| ลำดับ<br>ที่ | เงื่อนไขตามมาตรการ | ผลการปฏิบัติตามมาตรการ | ปัญหาและอุปสรรคที่ไม่สามารถปฏิบัติ<br>ตามมาตรการ และแนวทางแก้ไข | รูป/เอกสารอ้างอิง |
|---|---|---|---|---|
| 4. | ดูแลรักษาความสะอาดถนนภายในโครงการ<br>โดยฉีดล้างถนนเป็นประจำสม่ำเสมอ | โครงการจัดให้มีพนักงานคอยดูแลรักษา<br>ความสะอาดถนนภายในโครงการ โดยทำ<br>การกวาดและฉีดล้างทำความสะอาดพื้นถนน<br>เป็นประจำสม่ำเสมอ | - | |

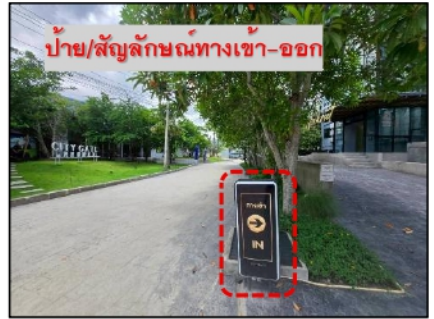
| ลำดับ<br>ที่ | เงื่อนไขตามมาตรการ | ผลการปฏิบัติตามมาตรการ | ปัญหาและอุปสรรคที่ไม่สามารถปฏิบัติ<br>ตามมาตรการ และแนวทางแก้ไข | รูป/เอกสารอ้างอิง |
|---|---|---|---|---|
| 5. | จัดทำป้ายและสัญลักษณ์จราจรบนพื้นที่ทาง<br>ให้ชัดเจน และไม่ก่อให้เกิดความสับสนของผู้<br>ขับขี่ ทำให้การเคลื่อนตัวของรถในโครงการ<br>และบริเวณทางเข้า-ออกโครงการ สามารถ<br>ทำได้เป็นอย่างดีและปลอดภัย | โครงการจัดทำป้ายและตีเส้นสัญลักษณ์<br>จราจรบนพื้นทางอย่างชัดเจน ทำให้ผู้ขับขี่<br>สามารถสัญจรได้อย่างสะดวก ไม่สับสน และ<br>ช่วยให้การจราจรบริเวณทางเข้า-ออก<br>โครงการเป็นไปด้วยความปลอดภัย | - | |

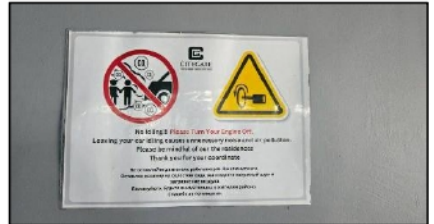
| ลำดับ<br>ที่ | เงื่อนไขตามมาตรการ | ผลการปฏิบัติตามมาตรการ | ปัญหาและอุปสรรคที่ไม่สามารถปฏิบัติ<br>ตามมาตรการ และแนวทางแก้ไข | รูป/เอกสารอ้างอิง |
|---|---|---|---|---|
| 6. | ติดตั้งป้ายห้ามติดเครื่องยนต์ทิ้งไว้ใน<br>บริเวณลานจอดรถให้สามารถสังเกตได้อย่าง<br>ชัดเจนและทั่วถึง | โครงการได้ติดตั้งป้ายห้ามดับเครื่องยนต์/<br>ห้ามติดเครื่องยนต์ทิ้งไว้ บริเวณลานจอดรถ<br>ได้อาคารทุกอาคารในจุดที่สังเกตได้ง่ายและ<br>ชัดเจน | - | |

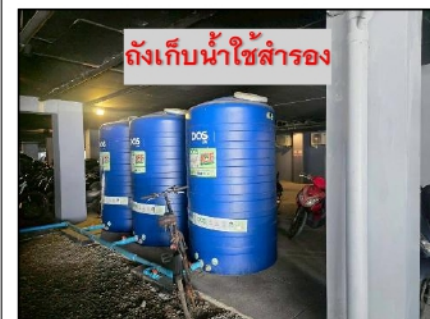
| ลำดับ<br>ที่ | เงื่อนไขตามมาตรการ | ผลการปฏิบัติตามมาตรการ | ปัญหาและอุปสรรคที่ไม่สามารถปฏิบัติ<br>ตามมาตรการ และแนวทางแก้ไข | รูป/เอกสารอ้างอิง |
|---|---|---|---|---|
| 1. | ออกแบบให้สามารถกักเก็บน้ำสำรองภายใน<br>โครงการไว้ได้ ไม่น้อยกว่า 2 วัน | โครงการจัดให้มีถังเก็บน้ำใช้สำรองใต้อาคาร<br>ซึ่งสามารถสำรองน้ำใช้ได้เพียงพอต่อความ<br>ต้องการของโครงการไม่น้อยกว่า 2 วัน | - | |

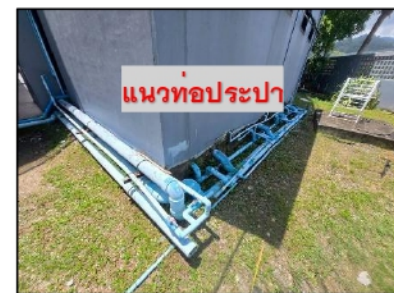
| ลำดับ<br>ที่ | เงื่อนไขตามมาตรการ | ผลการปฏิบัติตามมาตรการ | ปัญหาและอุปสรรคที่ไม่สามารถปฏิบัติ<br>ตามมาตรการ และแนวทางแก้ไข | รูป/เอกสารอ้างอิง |
|---|---|---|---|---|
| 2. | จัดให้มีเจ้าหน้าที่คอยดูแลรักษาระบบเส้นท่อ<br>ให้อยู่ในสภาพดี หากพบว่าชำรุดเสียหายให้<br>ดำเนินการซ่อมแซมทันที | โครงการจัดให้มีเจ้าหน้าที่ช่างประจำ<br>โครงการคอยตรวจสอบและบำรุงรักษา<br>ระบบเส้นท่อย้ายน้ำให้อยู่ในสภาพดีอยู่เสมอ<br>หากพบการชำรุดเสียหายจะดำเนินการ<br>ซ่อมแซมทันที | - | |

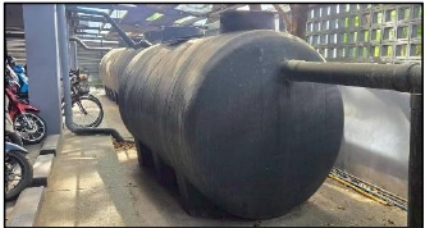
| ลำดับ<br>ที่ | เงื่อนไขตามมาตรการ | ผลการปฏิบัติตามมาตรการ | ปัญหาและอุปสรรคที่ไม่สามารถปฏิบัติ<br>ตามมาตรการ และแนวทางแก้ไข | รูป/เอกสารอ้างอิง |
|---|---|---|---|---|
| 1. | จัดให้มีระบบบำบัดน้ำเสียของโครงการ เพื่อ<br>บำบัดน้ำทิ้งของโครงการให้มีคุณภาพตาม<br>มาตรฐานน้ำทิ้ง | โครงการจัดให้มีระบบบำบัดน้ำเสียรวมเพื่อ<br>รองรับและบำบัดน้ำเสียที่เกิดขึ้นทั้งหมด<br>ภายในโครงการ โดยมีการติดตามตรวจสอบ<br>คุณภาพน้ำทิ้งอย่างสม่ำเสมอ (รายละเอียด<br>ดังแสดงในบทที่ 3) | - | |

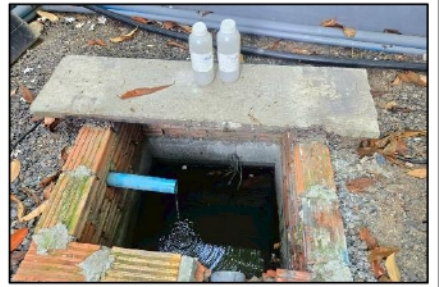
| ลำดับ<br>ที่ | เงื่อนไขตามมาตรการ | ผลการปฏิบัติตามมาตรการ | ปัญหาและอุปสรรคที่ไม่สามารถปฏิบัติ<br>ตามมาตรการ และแนวทางแก้ไข | รูป/เอกสารอ้างอิง |
|---|---|---|---|---|
| 2. | ควบคุมระบบบำบัดให้สามารถบำบัดน้ำเสีย<br>ให้ได้ตามมาตรฐาน | โครงการได้กวดขัน ควบคุม และบำรุงรักษา<br>ระบบบำบัดน้ำเสียอย่างต่อเนื่อง ส่งผลให้ผล<br>การตรวจวัดคุณภาพน้ำทิ้งประจำรอบ<br>มกราคม - มิถุนายน 2569 อยู่ในเกณฑ์<br>มาตรฐานน้ำทิ้งอาคารประเภท ข ตามที่<br>กฎหมายกำหนดทุกพารามิเตอร์ (รายละเอียด<br>แสดงในบทที่ 3) | - | <br>บทที่ 3 และภาคผนวกที่ 3 |

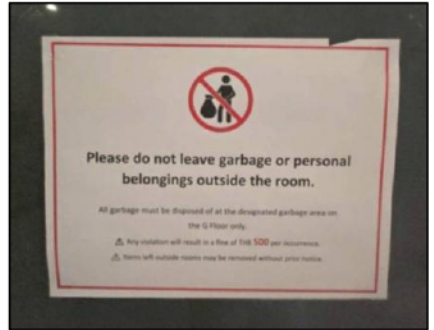
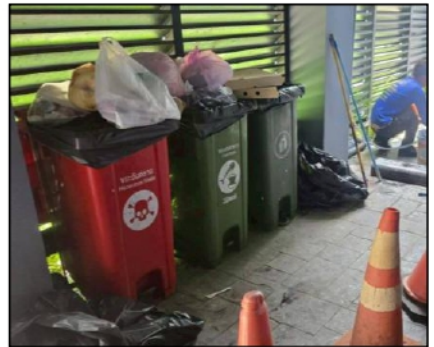
| ลำดับ<br>ที่ | เงื่อนไขตามมาตรการ | ผลการปฏิบัติตามมาตรการ | ปัญหาและอุปสรรคที่ไม่สามารถปฏิบัติ<br>ตามมาตรการ และแนวทางแก้ไข | รูป/เอกสารอ้างอิง |
|---|---|---|---|---|
| 3. | ประชาสัมพันธ์ให้ผู้พักอาศัยทิ้งขยะลงถังขยะ<br>เท่านั้น ไม่ทิ้งลงทะเลหรือทางน้ำสาธารณะ | โครงการได้ติดป้ายประชาสัมพันธ์รณรงค์ให้<br>ผู้พักอาศัยทิ้งขยะลงในถังรองรับขยะมูลฝอย<br>ที่จัดเตรียมไว้เท่านั้น โดยไม่ทิ้งลงสู่ทะเลหรือ<br>ทางน้ำสาธารณะ พร้อมทั้งจัดตั้งป้ายแนะนำ<br>การคัดแยกขยะบริเวณจุดพักมูลฝอยทุกจุด | - | |

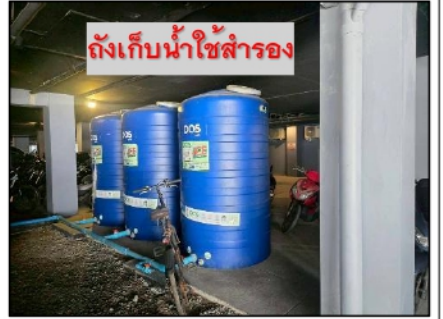
| ลำดับ<br>ที่ | เงื่อนไขตามมาตรการ | ผลการปฏิบัติตามมาตรการ | ปัญหาและอุปสรรคที่ไม่สามารถปฏิบัติ<br>ตามมาตรการ และแนวทางแก้ไข | รูป/เอกสารอ้างอิง |
|---|---|---|---|---|
| 1. | ออกแบบให้สามารถกักเก็บน้ำสำรองภายใน<br>โครงการไว้ได้ไม่น้อยกว่า 2 วัน | โครงการจัดให้มีถังเก็บน้ำสำรองใต้อาคาร<br>ซึ่งสามารถสำรองน้ำใช้ได้เพียงพอต่อความ<br>ต้องการของโครงการไม่น้อยกว่า 2 วัน | - | |

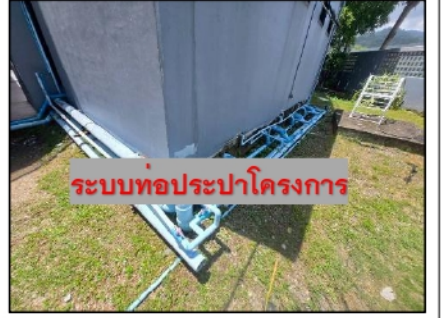
| ลำดับ<br>ที่ | เงื่อนไขตามมาตรการ | ผลการปฏิบัติตามมาตรการ | ปัญหาและอุปสรรคที่ไม่สามารถปฏิบัติ<br>ตามมาตรการ และแนวทางแก้ไข | รูป/เอกสารอ้างอิง |
|---|---|---|---|---|
| 2. | จัดให้มีเจ้าหน้าที่คอยดูแลรักษาระบบเส้นท่อ<br>ให้อยู่ในสภาพ ดีหากพบว่าชำรุดเสียหายให้<br>ดำเนินการซ่อมแซมทันที | โครงการจัดให้มีเจ้าหน้าที่ช่างประจำ<br>โครงการที่มีความรู้ความเชี่ยวชาญ คอย<br>ตรวจสอบบำรุงรักษาระบบเส้นท่อประปา<br>การทำงานของเครื่องสูบน้ำ และวาล์วต่างๆ<br>ให้อยู่ในสภาพพร้อมใช้งานอยู่เสมอ หากพบ<br>การชำรุดเสียหายจะดำเนินการซ่อมแซม<br>ทันที | - | |

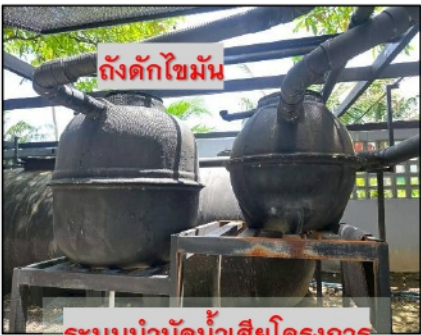
| ลำดับ<br>ที่ | เงื่อนไขตามมาตรการ | ผลการปฏิบัติตามมาตรการ | ปัญหาและอุปสรรคที่ไม่สามารถปฏิบัติ<br>ตามมาตรการ และแนวทางแก้ไข | รูป/เอกสารอ้างอิง |
|---|---|---|---|---|
| 1. | จัดให้มีระบบบำบัดน้ำเสียเพื่อบำบัดน้ำเสียให้<br>มีคุณภาพตามมาตรฐานน้ำทิ้ง | โครงการจัดให้มีระบบบำบัดน้ำเสียรวมเพื่อ<br>รองรับและบำบัดน้ำเสียที่เกิดขึ้นทั้งหมด<br>ภายในโครงการ โดยมีการติดตามตรวจสอบ<br>คุณภาพน้ำทิ้งอย่างสม่ำเสมอ (รายละเอียด<br>ดังแสดงในบทที่ 3) | - | <p>บทที่ 3 และภาคผนวกที่ 3</p> |

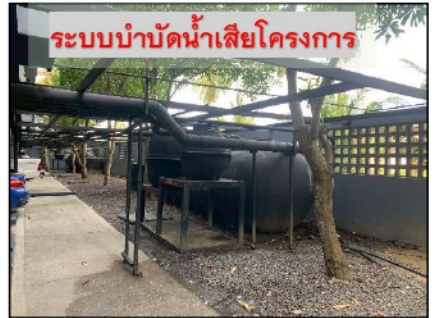
| ลำดับ<br>ที่ | เงื่อนไขตามมาตรการ | ผลการปฏิบัติตามมาตรการ | ปัญหาและอุปสรรคที่ไม่สามารถปฏิบัติ<br>ตามมาตรการ และแนวทางแก้ไข | รูป/เอกสารอ้างอิง |
|---|---|---|---|---|
| 2. | จัดให้มีเจ้าหน้าที่ประจำ หรือจัดจ้างบริษัท<br>เอกชนเพื่อดูแลรักษาระบบบำบัดน้ำเสีย<br>ระบบปั๊มสูบน้ำ และระบบระบายน้ำภายใน<br>พื้นที่โครงการ ให้สามารถทำงานได้ อย่างมี<br>ประสิทธิภาพ | โครงการจัดให้มีเจ้าหน้าที่ช่างประจำ<br>โครงการที่มีความรู้ความเชี่ยวชาญ คอย<br>ตรวจสอบ ดูแล และบำรุงรักษาระบบบำบัด<br>น้ำเสีย ระบบปั๊มสูบน้ำ และระบบระบายน้ำ<br>ภายในโครงการให้อยู่ในสภาพพร้อมใช้งาน<br>และทำงานได้อย่างมีประสิทธิภาพอยู่เสมอ | | <br>บทที่ 3 และภาคผนวกที่ 3 |

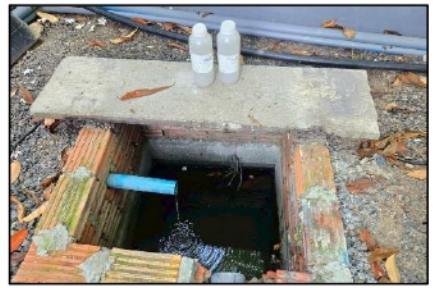
| ลำดับ<br>ที่ | เงื่อนไขตามมาตรการ | ผลการปฏิบัติตามมาตรการ | ปัญหาและอุปสรรคที่ไม่สามารถปฏิบัติ<br>ตามมาตรการ และแนวทางแก้ไข | รูป/เอกสารอ้างอิง |
|---|---|---|---|---|
| 3. | ควบคุมคุณภาพน้ำทิ้งหลังการบำบัดให้มี<br>คุณภาพอยู่ในเกณฑ์มาตรฐานน้ำทิ้ง | โครงการได้กวดขัน ควบคุม และบำรุงรักษา<br>ระบบบำบัดน้ำเสียอย่างต่อเนื่อง ส่งผลให้ผล<br>การตรวจวัดคุณภาพน้ำทิ้งประจำรอบ<br>มกราคม - มิถุนายน 2569 อยู่ในเกณฑ์<br>มาตรฐานน้ำทิ้งอาคารประเภท ข ตามที่<br>กฎหมายกำหนดทุกพารามิเตอร์ (รายละเอียด<br>แสดงในบทที่ 3) | - | <br>บทที่ 3 และภาคผนวกที่ 3 |

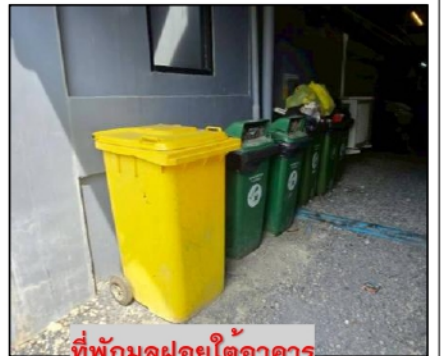
| ลำดับ<br>ที่ | เงื่อนไขตามมาตรการ | ผลการปฏิบัติตามมาตรการ | ปัญหาและอุปสรรคที่ไม่สามารถปฏิบัติ<br>ตามมาตรการ และแนวทางแก้ไข | รูป/เอกสารอ้างอิง |
|---|---|---|---|---|
| 1.<br>2.<br>3. | จัดให้มีห้องพักมูลฝอยรวมที่สามารถรองรับ<br>มูลฝอยได้ไม่ น้อยกว่า 3 วัน<br>ห้องพักมูลฝอยจะมีประตูปิดมิดชิด เพื่อ<br>ป้องกันกลิ่น รบกวนผู้อยู่อาศัยและชุมชน<br>บริเวณใกล้เคียง โดยจะเปิด-ปิดประตูเฉพาะ<br>ช่วงที่มีการเก็บขนมูลฝอยเท่านั้น<br>จัดให้มีท่อรวบรวมน้ำจากการล้างห้องพักมูล<br>ฝอย รวมเข้าสู่ระบบบำบัดน้ำเสีย | ในพื้นที่โครงการไม่ได้จัดทำเป็นห้องพักมูล<br>ฝอยรวมแบบปิดมิดชิด | <b>ปัญหา :</b> เนื่องจากโครงสร้างพื้นที่โครงการ<br>ไม่ได้จัดทำเป็นห้องพักมูลฝอยรวมแบบปิด<br>มิดชิด<br><b>แนวทางแก้ไข :</b> โครงการได้จัดเตรียมถัง<br>รองรับมูลฝอยแยกประเภทไว้บริเวณลาน<br>จอดรถใต้อาคารทุกอาคาร โดยมีพนักงาน<br>คอยเก็บรวบรวมมูลฝอยจากทุกอาคารไป<br>พักไว้ ณ จุดพักมูลฝอยรวม เพื่อรอรถของ<br>บริษัทเอกชนเข้ามาเก็บขนไปกำจัดเป็น<br>ประจำทุกวัน ทำให้ไม่มีมูลฝอยตกค้าง<br>ภายในโครงการ | <br><b>ที่พักมูลฝอยใต้อาคาร</b><br> |

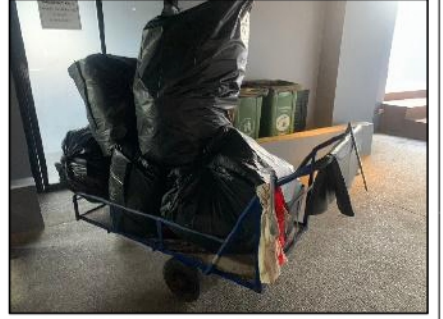
| ลำดับ<br>ที่ | เงื่อนไขตามมาตรการ | ผลการปฏิบัติตามมาตรการ | ปัญหาและอุปสรรคที่ไม่สามารถปฏิบัติ<br>ตามมาตรการ และแนวทางแก้ไข | รูป/เอกสารอ้างอิง |
|---|---|---|---|---|
| 5. | ก่อนรวบรวมมูลฝอยจากจุดต่างๆ ไปยัง<br>ห้องพักมูลฝอย ของโครงการต้องมัดปากถุง<br>ให้แน่นเพื่อป้องกันมูลฝอยกระจัดกระจาย<br>และสะดวกต่อการขนย้าย | พนักงานทำความสะอาดจะทำการรวบรวม<br>มูลฝอยจากแต่ละจุด โดยบรรจุใส่ถุงขยะและ<br>มัดปากถุงให้แน่นหนา ก่อนขนย้ายไปยังจุด<br>พักมูลฝอย เพื่อป้องกันการร่วงหล่น พัง<br>กระจาย และส่งกลิ่นรบกวน | - | |

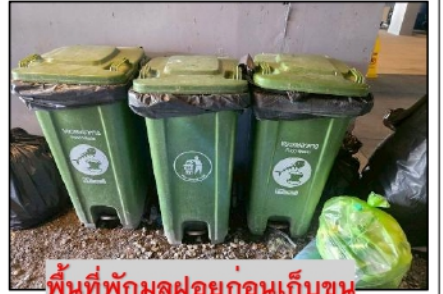
| ลำดับ<br>ที่ | เงื่อนไขตามมาตรการ | ผลการปฏิบัติตามมาตรการ | ปัญหาและอุปสรรคที่ไม่สามารถปฏิบัติ<br>ตามมาตรการ และแนวทางแก้ไข | รูป/เอกสารอ้างอิง |
|---|---|---|---|---|
| 6. | ทำความสะอาดห้องพักขยะและถังขยะทุก<br>ครั้งหลังการ เก็บขนขยะของรถเก็บขนขยะ<br>ของบริษัทเอกชนที่ขึ้นทะเบียนกับองค์การ<br>บริหารส่วนตำบลกมลา เพื่อป้องกันการเกิด<br>กลิ่น และการเป็นแหล่งแพร่พันธุ์สัตว์ที่เป็น<br>พาหะของโรค เช่น แมลงวัน แมลงสาบ และ<br>หนู | โครงการจัดให้มีพนักงานคอยดูแล คัดล้าง<br>และทำความสะอาดถังรองรับมูลฝอยรวมถึง<br>บริเวณจุดพักมูลฝอยเป็นประจำสม่ำเสมอ<br>หลังการเก็บขนขยะ เพื่อป้องกันปัญหากลิ่น<br>รบกวนและไม่ให้เป็นแหล่งสะสมของสัตว์<br>พาหะนำโรค | <b>ปัญห</b> : โครงการไม่ได้จัดสร้างเป็น<br>ห้องพักมูลฝอยรวมแบบปิดมิดชิด<br><b>แนวทางแก้ไข</b> : โครงการได้จัดเตรียมถัง<br>รองรับมูลฝอยแยกประเภทไว้บริเวณลาน<br>จอดรถใต้อาคารทุกอาคาร โดยมีพนักงาน<br>คอยเก็บรวบรวมมูลฝอยจากทุกอาคารไป<br>พักไว้ ณ จุดพักมูลฝอยรวม เพื่อรอรถของ<br>บริษัทเอกชนเข้ามาเก็บขนไปกำจัดเป็น<br>ประจำทุกวัน ทำให้ไม่มีมูลฝอยตกค้าง | |

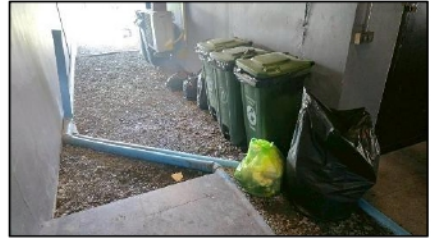
| ลำดับ<br>ที่ | เงื่อนไขตามมาตรการ | ผลการปฏิบัติตามมาตรการ | ปัญหาและอุปสรรคที่ไม่สามารถปฏิบัติ<br>ตามมาตรการ และแนวทางแก้ไข | รูป/เอกสารอ้างอิง |
|---|---|---|---|---|
| 7. | จัดให้มีแม่บ้านคอยดูแลรักษาความสะอาดบริเวณห้องพักมูลฝอยแต่ละชั้นและห้องพักมูลฝอยรวม | โครงการจัดให้มีพนักงานทำความสะอาดคอยดูแลรักษาความสะอาดบริเวณจุดทิ้งมูลฝอยประจำอาคารใต้อาคารและจุดพักมูลฝอยรวมเป็นประจำทุกวัน | <b>ปัญหา :</b> โครงการไม่ได้จัดสร้างเป็นห้องพักมูลฝอยรวมแบบปิดมิดชิด<br><b>แนวทางแก้ไข :</b> โครงการได้จัดเตรียมถังรองรับมูลฝอยแยกประเภทไว้บริเวณลานจอดรถใต้อาคารทุกอาคาร โดยมีพนักงานคอยเก็บรวบรวมมูลฝอยจากทุกอาคารไปพักไว้ ณ จุดพักมูลฝอยรวม เพื่อรอรถของบริษัทเอกชนเข้ามาเก็บขนไปกำจัดเป็นประจำทุกวัน ทำให้ไม่มีมูลฝอยตกค้างภายในโครงการ | - |

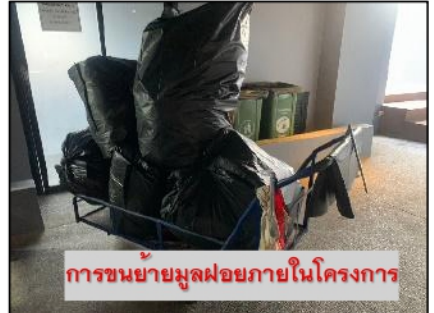
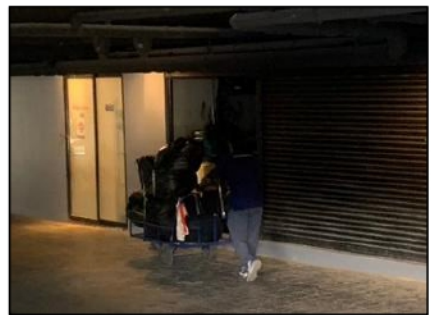
| ลำดับ<br>ที่ | เงื่อนไขตามมาตรการ | ผลการปฏิบัติตามมาตรการ | ปัญหาและอุปสรรคที่ไม่สามารถปฏิบัติ<br>ตามมาตรการ และแนวทางแก้ไข | รูป/เอกสารอ้างอิง |
|---|---|---|---|---|
| 8. | จัดให้มีพนักงานขนย้ายมูลฝอยจากห้องพักมูลฝอยมายัง รถเก็บขนมูลฝอยเพื่ออำนวยความสะดวกในการเก็บขนมูลฝอยให้กับโครงการ | โครงการจัดให้มีพนักงานคอยขนย้ายและอำนวยความสะดวกในการลำเลียงมูลฝอยจากจุดพักไปยังรถเก็บขนขยะของบริษัทเอกชนทุกวัน | - | |

| ลำดับ<br>ที่ | เงื่อนไขตามมาตรการ | ผลการปฏิบัติตามมาตรการ | ปัญหาและอุปสรรคที่ไม่สามารถปฏิบัติ<br>ตามมาตรการ และแนวทางแก้ไข | รูป/เอกสารอ้างอิง |
|---|---|---|---|---|
| | | | | <p>การขนย้ายมูลฝอยภายในโครงการ</p> |

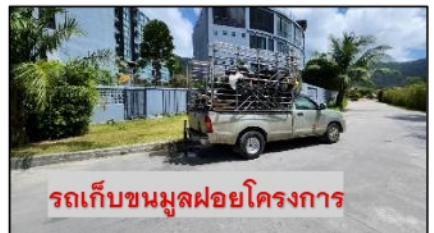
| ลำดับ<br>ที่ | เงื่อนไขตามมาตรการ | ผลการปฏิบัติตามมาตรการ | ปัญหาและอุปสรรคที่ไม่สามารถปฏิบัติ<br>ตามมาตรการ และแนวทางแก้ไข | รูป/เอกสารอ้างอิง |
|---|---|---|---|---|
| 9. | จัดให้มีที่จอดรถสำหรับเก็บขนมูลฝอยที่ใกล้<br>กับห้องพัก มูลฝอยรวมเพื่อความสะดวกใน<br>การเก็บขน | โครงการจัดให้มีพื้นที่สำหรับจอดรถเก็บขน<br>มูลฝอยบริเวณใกล้จุดพักมูลฝอยรวม เพื่อให้<br>สะดวกต่อการเก็บขนของพนักงานและรถ<br>ขยะเอกชน | - | <p>รถเก็บขนมูลฝอยโครงการ</p> |

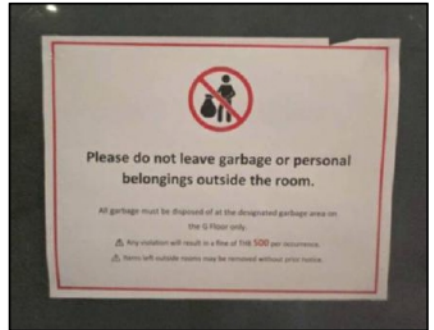
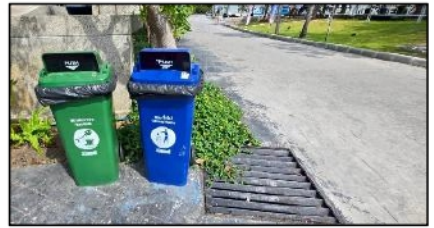
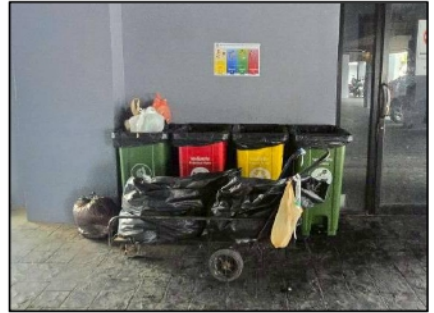
| ลำดับ<br>ที่ | เงื่อนไขตามมาตรการ | ผลการปฏิบัติตามมาตรการ | ปัญหาและอุปสรรคที่ไม่สามารถปฏิบัติ<br>ตามมาตรการ และแนวทางแก้ไข | รูป/เอกสารอ้างอิง |
|---|---|---|---|---|
| 10. | ติดป้ายรณรงค์และประชาสัมพันธ์ให้<br>เจ้าหน้าที่และผู้พักอาศัยภายในโครงการมี<br>การแยกขยะและทิ้งขยะลงในถังขยะแยกตาม<br>ประเภทของขยะ เพื่อลดปริมาณขยะที่ต้อง<br>นำไปกำจัด | โครงการได้ติดป้ายรณรงค์และประชาสัมพันธ์<br>การคัดแยกขยะมูลฝอย พร้อมทั้ง<br>จัดตั้งถังรองรับมูลฝอยแยกตามประเภท<br>อย่างชัดเจน (ขยะอินทรีย์ ขยะแห้ง ขยะรี<br>ไซเคิล และขยะอันตราย) | - | |

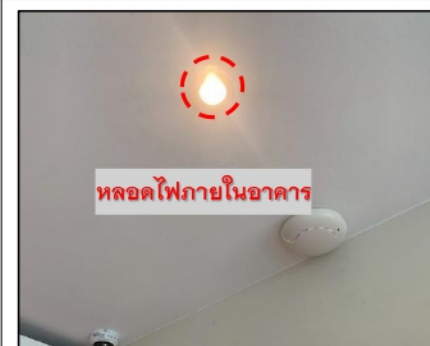
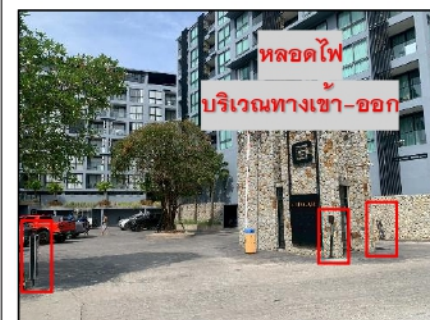
| ลำดับ<br>ที่ | เงื่อนไขตามมาตรการ | ผลการปฏิบัติตามมาตรการ | ปัญหาและอุปสรรคที่ไม่สามารถปฏิบัติ<br>ตามมาตรการ และแนวทางแก้ไข | รูป/เอกสารอ้างอิง |
|---|---|---|---|---|
| 1. | เลือกการออกแบบอาคารโครงการ ตลอดจน<br>การเลือกใช้ วัสดุในการก่อสร้างที่มีการ<br>อนุรักษ์พลังงานไฟฟ้า | โครงการเลือกใช้ผลิตภัณฑ์หลอดไฟชนิด<br>ประหยัดพลังงาน (LED) ที่มีอายุการใช้งาน<br>ยาวนาน สำหรับระบบแสงสว่างทั่วทั้งอาคาร<br>พื้นที่ส่วนกลาง และจุดที่ต้องเปิดไฟ<br>ตลอดเวลา เพื่อช่วยประหยัดพลังงานไฟฟ้า | - | |

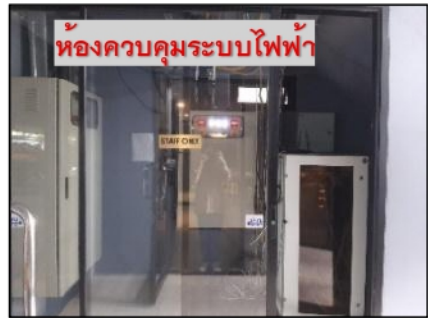
| ลำดับ<br>ที่ | เงื่อนไขตามมาตรการ | ผลการปฏิบัติตามมาตรการ | ปัญหาและอุปสรรคที่ไม่สามารถปฏิบัติ<br>ตามมาตรการ และแนวทางแก้ไข | รูป/เอกสารอ้างอิง |
|---|---|---|---|---|
| 3. | ติดตั้งอุปกรณ์เดินสายไฟฟ้า รวมถึงสายสัญญาณทาง ไฟฟ้าสื่อสารต่างๆ ให้เป็นไปด้วยความเรียบร้อย และ ถูกต้องตามมาตรฐาน | โครงการจัดให้มีเจ้าหน้าที่ช่างคอยตรวจสอบอุปกรณ์ไฟฟ้า สายไฟฟ้า และระบบควบคุมไฟฟ้าให้มีความเป็นระเบียบเรียบร้อย ตามมาตรฐานความปลอดภัย และอยู่ในสภาพพร้อมใช้งานอยู่เสมอ | - | |

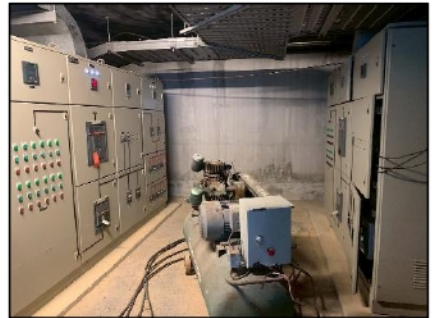
| ลำดับ<br>ที่ | เงื่อนไขตามมาตรการ | ผลการปฏิบัติตามมาตรการ | ปัญหาและอุปสรรคที่ไม่สามารถปฏิบัติ<br>ตามมาตรการ และแนวทางแก้ไข | รูป/เอกสารอ้างอิง |
|---|---|---|---|---|
| 4. | ตรวจสอบสายไฟฟ้า และอุปกรณ์เครื่อง<br>ไฟฟ้าสำรอง ให้อยู่ ในสภาพดีอยู่เสมอ | โครงการจัดให้มีเครื่องกำเนิดไฟฟ้าสำรอง<br>สำหรับกรณีฉุกเฉิน รองรับระบบไฟส่อง<br>สว่าง สัญญาณเตือนภัย และเครื่องสูบน้ำ<br>โดยมีการตรวจสอบและบำรุงรักษาให้อยู่ใน<br>สภาพพร้อมทำงานโดยอัตโนมัติเมื่อไฟฟ้า<br>หลักขัดข้อง | - | |

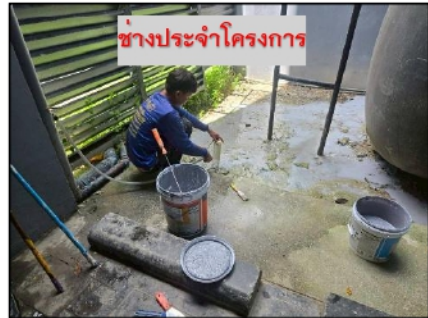
| ลำดับ<br>ที่ | เงื่อนไขตามมาตรการ | ผลการปฏิบัติตามมาตรการ | ปัญหาและอุปสรรคที่ไม่สามารถปฏิบัติ<br>ตามมาตรการ และแนวทางแก้ไข | รูป/เอกสารอ้างอิง |
|---|---|---|---|---|
| 10. | จัดให้มีการตรวจสอบ และอุดรอยรั่วตาม<br>ผนัง ผ้าเพดาน ประตู และช่องแสงสำหรับ<br>ห้องที่มีการติดเครื่องปรับอากาศ เพื่อไม่ให้<br>ความเย็นรั่วไหล ทำให้สิ้นเปลืองพลังงาน | โครงการได้ตรวจสอบและอุดรอยรั่วตามขอบ<br>ประตู หน้าต่าง ผนัง และผ้าเพดานของ<br>อาคาร และจัดให้มีช่างประจำโครงการคอย<br>ตรวจสอบดูแลเพื่อป้องกันไม่ให้ความเย็น<br>จากเครื่องปรับอากาศรั่วไหล | - | ช่างประจำโครงการ |

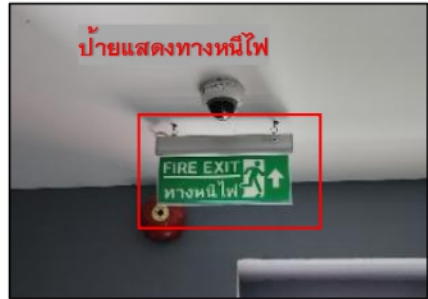
| ลำดับ<br>ที่ | เงื่อนไขตามมาตรการ | ผลการปฏิบัติตามมาตรการ | ปัญหาและอุปสรรคที่ไม่สามารถปฏิบัติ<br>ตามมาตรการ และแนวทางแก้ไข | รูป/เอกสารอ้างอิง |
|---|---|---|---|---|
| 1. | จัดให้มีระบบป้องกันและเตือนอัคคีภัย<br>สำหรับอาคารชุดพักอาศัย โดยติดตั้งระบบ<br>สัญญาณเตือนอัคคีภัยติดตั้งในทุกชั้นของ<br>อาคาร | โครงการได้จัดให้มีระบบป้องกันและแจ้งเหตุ<br>เพลิงไหม้ ได้แก่ ตู้ควบคุมสัญญาณแจ้งเหตุ<br>เพลิงไหม้ (FCP) เครื่องตรวจจับควัน ปุ่มกด<br>แจ้งเหตุ และสัญญาณเตือนภัย ติดตั้งไว้ทุก<br>ชั้นของทุกอาคาร | - | ป้ายแสดงทางหนีไฟ |

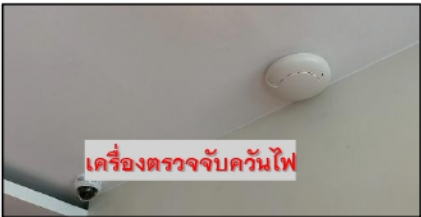
| ลำดับ<br>ที่ | เงื่อนไขตามมาตรการ | ผลการปฏิบัติตามมาตรการ | ปัญหาและอุปสรรคที่ไม่สามารถปฏิบัติ<br>ตามมาตรการ และแนวทางแก้ไข | รูป/เอกสารอ้างอิง |
|---|---|---|---|---|
| 2. | จัดให้มีการตรวจสอบระบบป้องกันและเตือน<br>อัคคีภัยให้ สามารถใช้งานได้อยู่เสมอหาก<br>พบว่าการเสียหายหรือ ใช้งานไม่ได้ให้รีบ<br>ดำเนินการแก้ไขทันที | โครงการจัดให้มีเจ้าหน้าที่ช่างคอยตรวจสอบ<br>และบำรุงรักษาระบบป้องกันและแจ้งเหตุ<br>เพลิงไหม้ รวมถึงอุปกรณ์ดับเพลิงให้อยู่ใน<br>สภาพพร้อมใช้งานอยู่เสมอ หากพบชำรุด<br>เสียหายจะดำเนินการซ่อมแซมหรือเปลี่ยน<br>ใหม่ทันที | - | |

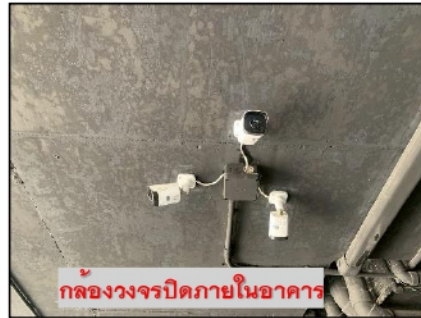
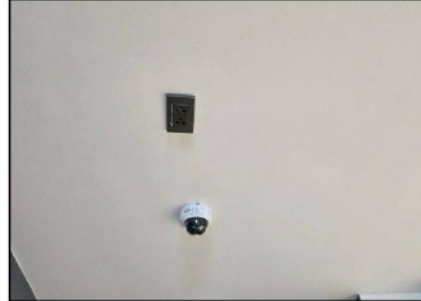
| ลำดับ<br>ที่ | เงื่อนไขตามมาตรการ | ผลการปฏิบัติตามมาตรการ | ปัญหาและอุปสรรคที่ไม่สามารถปฏิบัติ<br>ตามมาตรการ และแนวทางแก้ไข | รูป/เอกสารอ้างอิง |
|---|---|---|---|---|
| 6. | จัดให้มีพนักงานรักษาความปลอดภัย เพื่อ<br>ดูแลความปลอดภัยในพื้นที่ตลอด 24 ชั่วโมง | โครงการจัดให้มีเจ้าหน้าที่รักษาความ<br>ปลอดภัยคอยปฏิบัติหน้าที่ดูแลความ<br>ปลอดภัยตลอด 24 ชั่วโมง พร้อมทั้งติดตั้ง<br>ระบบกล้องวงจรปิด (CCTV) ครอบคลุมทั่ว<br>พื้นที่โครงการและจุดอับเพื่อบันทึกภาพ<br>ตลอดเวลา | - | <p>กล้องวงจรปิดภายในอาคาร</p> <p>กล้องวงจรปิดบริเวณทางเข้า-ออก</p> |

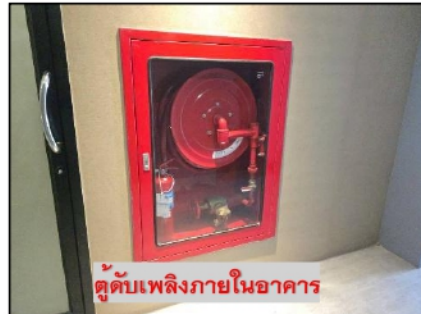
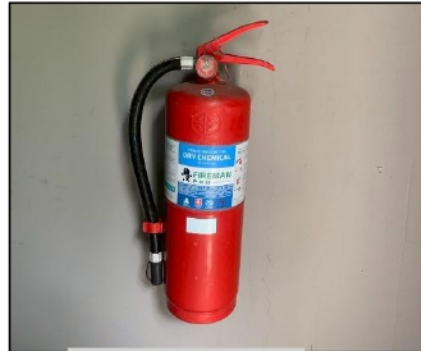
| ลำดับ<br>ที่ | เงื่อนไขตามมาตรการ | ผลการปฏิบัติตามมาตรการ | ปัญหาและอุปสรรคที่ไม่สามารถปฏิบัติ<br>ตามมาตรการ และแนวทางแก้ไข | รูป/เอกสารอ้างอิง |
|---|---|---|---|---|
| 7. | ติดป้ายแสดงวิธีการใช้อุปกรณ์ดับเพลิงอย่าง<br>ชัดเจนที่จุด ติดตั้งทุกจุด | โครงการได้ติดตั้งถังดับเพลิงและตู้ดับเพลิง<br>FHC พร้อมทั้งติดป้ายคำแนะนำขั้นตอนการ<br>ใช้งานอุปกรณ์ดับเพลิงไว้อย่างชัดเจนในทุก<br>จุดติดตั้ง | - | <p>ตู้ดับเพลิงภายในอาคาร</p> <p>ถังดับเพลิงภายในอาคาร</p> <p>ถังดับเพลิงภายในอาคาร</p> |

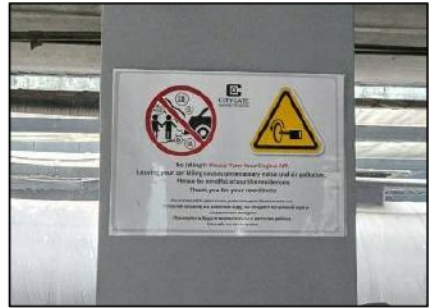
| ลำดับ<br>ที่ | เงื่อนไขตามมาตรการ | ผลการปฏิบัติตามมาตรการ | ปัญหาและอุปสรรคที่ไม่สามารถปฏิบัติ<br>ตามมาตรการ และแนวทางแก้ไข | รูป/เอกสารอ้างอิง |
|---|---|---|---|---|
| 2. | ติดตั้งป้ายห้ามติดเครื่องยนต์ทิ้งไว้ใน<br>บริเวณที่จอด รถให้สามารถสังเกตได้อย่าง<br>ชัดเจนและทั่วถึง | โครงการได้ติดตั้งป้ายห้ามดับเครื่องยนต์/<br>ห้ามติดเครื่องยนต์ทิ้งไว้ บริเวณลานจอดรถ<br>ใต้อาคารทุกอาคารในจุดที่สามารถสังเกตได้<br>อย่างชัดเจนและทั่วถึง | - | |

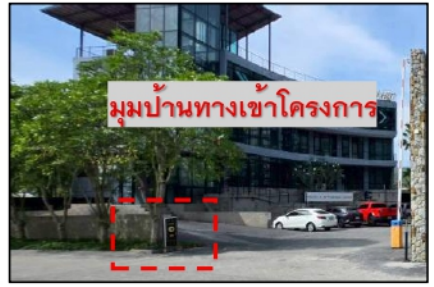
| ลำดับ<br>ที่ | เงื่อนไขตามมาตรการ | ผลการปฏิบัติตามมาตรการ | ปัญหาและอุปสรรคที่ไม่สามารถปฏิบัติ<br>ตามมาตรการ และแนวทางแก้ไข | รูป/เอกสารอ้างอิง |
|---|---|---|---|---|
| 5. | ปรับแนวขอบของถนนทางเข้า-ออกโครงการให้เป็นมุมบ้านมากขึ้น เพื่อรองรับรัศมีของรถที่จะเลี้ยวเข้า-ออก โครงการ จะทำให้ผู้ขับขี่รถยนต์เข้า-ออกโครงการ ขับขี่ได้สะดวกยิ่งขึ้น | โครงการได้ก่อสร้างและปรับแนวขอบทางบริเวณทางเข้า-ออกโครงการให้เป็นมุมบ้าน เพื่อเพิ่มรัศมีการเลี้ยว ช่วยให้ผู้ขับขี่สามารถเลี้ยวเข้า-ออกโครงการได้อย่างสะดวกและปลอดภัย | - | |

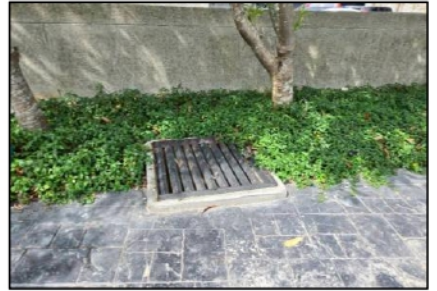
| ลำดับ<br>ที่ | เงื่อนไขตามมาตรการ | ผลการปฏิบัติตามมาตรการ | ปัญหาและอุปสรรคที่ไม่สามารถปฏิบัติ<br>ตามมาตรการ และแนวทางแก้ไข | รูป/เอกสารอ้างอิง |
|---|---|---|---|---|
| 3. | หมั่นตรวจสอบสิ่งอุดตันหรือกีดขวางทางไหลของน้ำในรางระบายน้ำและภายในบ่อพักน้ำ | โครงการจัดให้มีพนักงานคอยตรวจสอบ ล้างทำความสะอาดรางระบายน้ำ และขุดลอกเศษขยะ/ตะกอนดินในบ่อพักน้ำอย่างสม่ำเสมอ เพื่อให้ระบบระบายน้ำเปิดว่างและน้ำไหลได้สะดวกตลอดเวลา | - | |

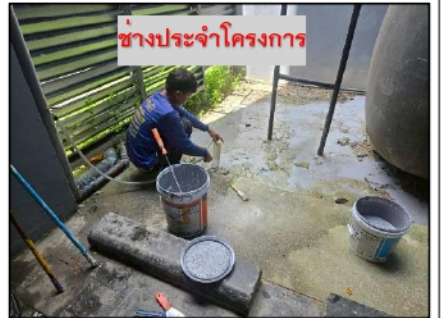
| ลำดับ<br>ที่ | เงื่อนไขตามมาตรการ | ผลการปฏิบัติตามมาตรการ | ปัญหาและอุปสรรคที่ไม่สามารถปฏิบัติ<br>ตามมาตรการ และแนวทางแก้ไข | รูป/เอกสารอ้างอิง |
|---|---|---|---|---|
| 2. | ตรวจสอบของระบายอากาศภายในอาคาร<br>ไม่ให้มีสิ่งกีดขวางการระบายอากาศ | โครงการจัดให้มีเจ้าหน้าที่ช่างคอยตรวจสอบ<br>บำรุงรักษาสภาพช่องระบายอากาศ พัดลม<br>ดูดอากาศ และประตูหน้าต่างในพื้นที่<br>ส่วนกลางอย่างสม่ำเสมอ ไม่ให้มีสิ่งของอุด<br>ตันหรือกีดขวางทางลม | - | |
