# ผลการตรวจวัดเพื่อตรวจติดตาม คุณภาพสิ่งแวดล้อม

จากการตรวจวิเคราะห์คุณภาพน้ำเพื่อตรวจติดตามตรวจสอบคุณภาพสิ่งแวดล้อมของ โครงการ โรงแรม อีชี แพลนเน็ต ภูเก็ต ป่าตอง ในระหว่างเดือนมกราคม-มิถุนายน 2569 พบว่าทางโครงการมีการตรวจวิเคราะห์คุณภาพน้ำทิ้งหลังบำบัดเป็นประจำทุกเดือน ตรวจวิเคราะห์คุณภาพน้ำใช้ ทุก 4 เดือน/ครั้ง และมีการตรวจวิเคราะห์เชื้อ *Legionella spp.* ในน้ำทิ้งถาดแอร์ ทุก 6 เดือน/ครั้ง ซึ่งผลการวิเคราะห์สามารถสรุปได้ดังต่อไปนี้

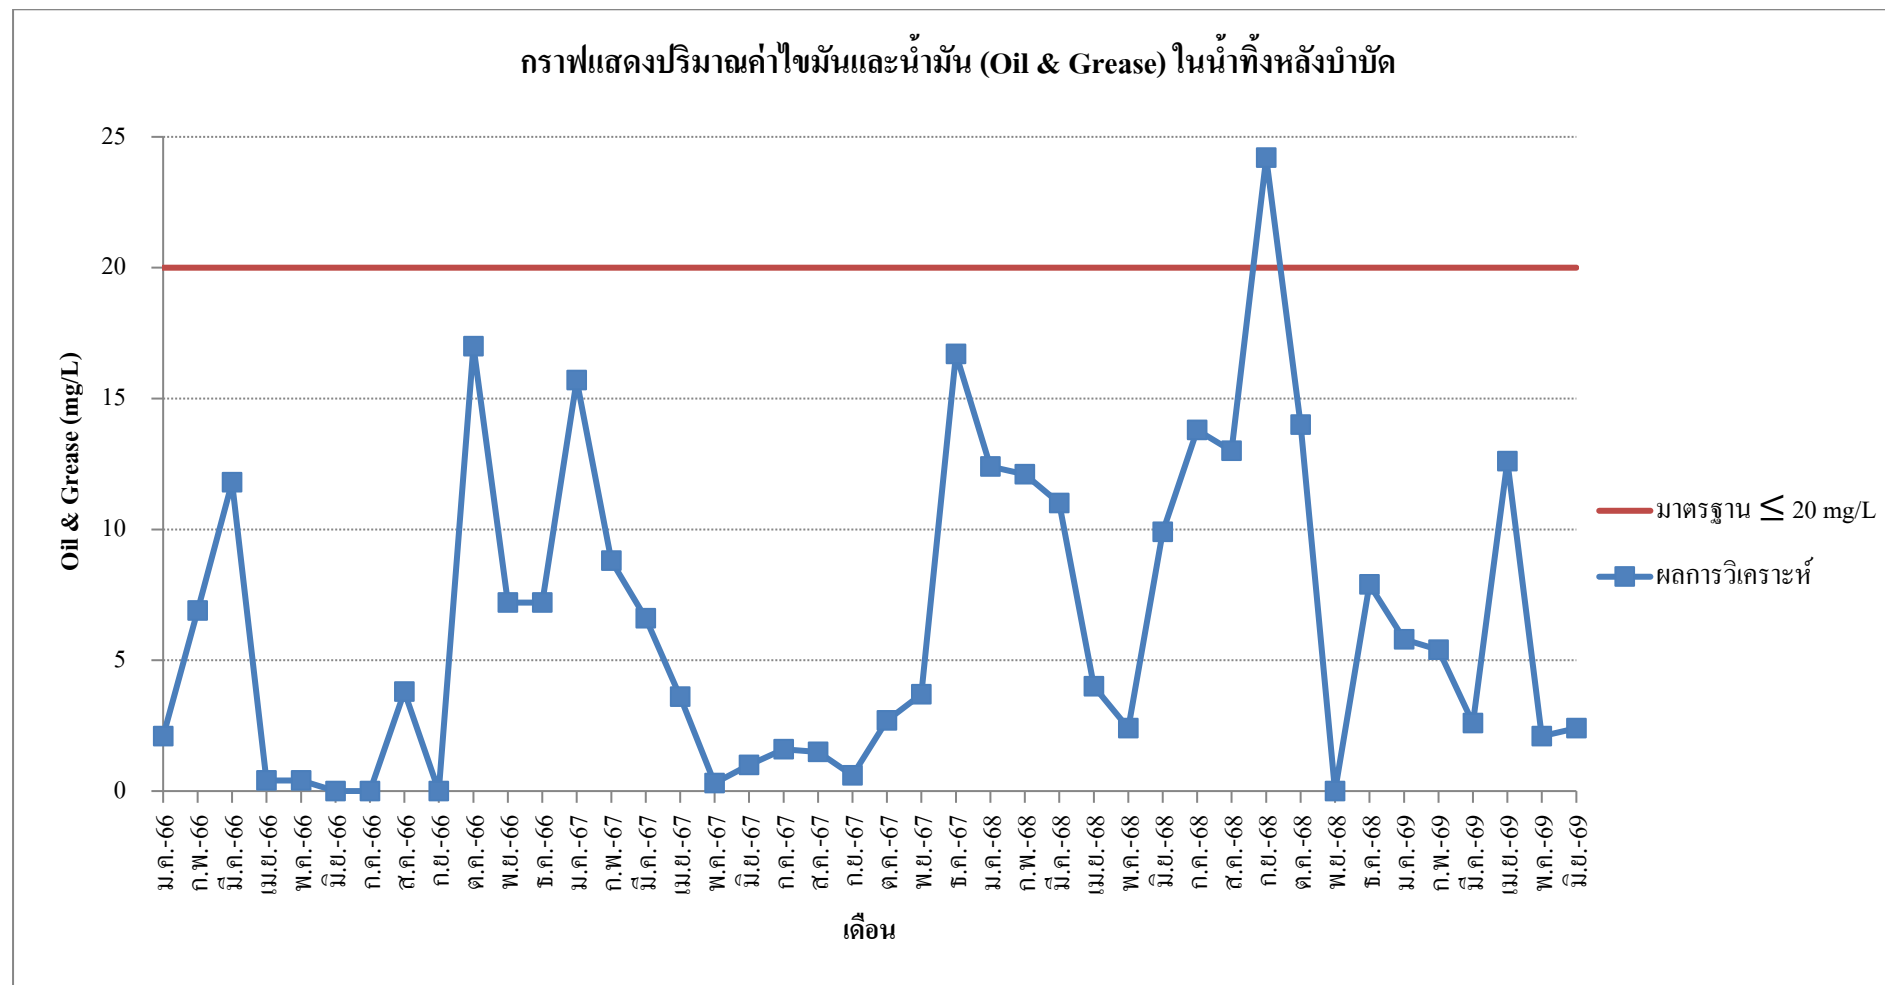
ภาพที่ 4-5 แสดงปริมาณค่าไขมันและน้ำมัน (Oil & Grease) ในน้ำทิ้งหลังบำบัด

5. ปริมาณค่าไขมันและน้ำมัน (Oil & Grease) อยู่ในช่วง 2.1-12.6 มิลลิกรัม/ลิตร (มาตรฐาน  $\leq 20$  มิลลิกรัม/ลิตร) สรุปได้ว่าคุณภาพน้ำทิ้งหลังบำบัดของโครงการมีปริมาณค่าไขมันและน้ำมันอยู่ในเกณฑ์มาตรฐาน (ภาพที่ 4-5)
