### บทที่ 3

#### ผลการติดตามตรวจสอบคุณภาพสิ่งแวดล้อม

โครงการ ดี เออร์เบินเทียร์ อมตะซิตี้  
(สิ้นสุดระยะก่อสร้าง)  
บริษัท ดี เออร์เบินเทียร์ จำกัด

รายงานการปฏิบัติตามมาตรการป้องกันและแก้ไข  
ผลกระทบสิ่งแวดล้อมและมาตรการติดตามตรวจสอบคุณภาพสิ่งแวดล้อม  
ระหว่างเดือนมกราคม - กุมภาพันธ์ พ.ศ.2569

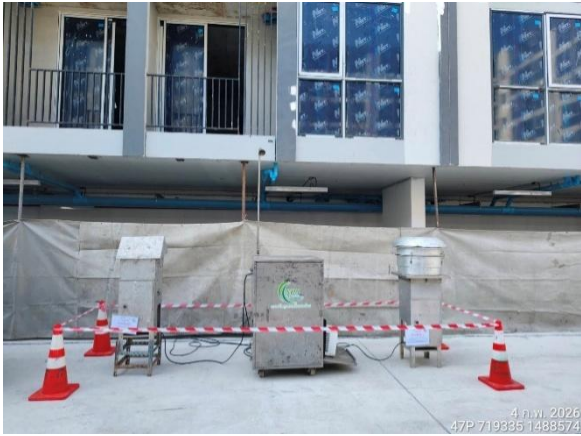
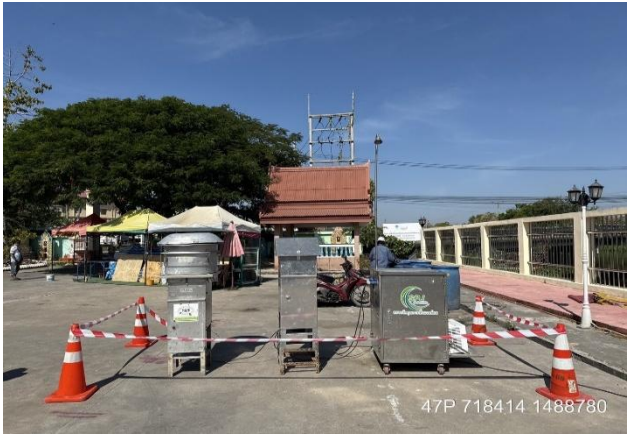
| <p><b>รูปที่ 3-2</b> จุดตรวจวัดคุณภาพสิ่งแวดล้อมของ โครงการ ดี เออร์เบินเทียร์ อมตะซิตี้<br/>บริษัท ดี เออร์เบินเทียร์ จำกัด ระหว่างเดือนมกราคม - กุมภาพันธ์ พ.ศ.2569</p> | |

| <p>บริเวณด้านตะวันตกเฉียงใต้ของพื้นที่ก่อสร้างติดกับโครงการ<br/>เค อมตะ 1</p> | <p>วัดศรีประจาราม</p> |
| <p>จุดตรวจวัดคุณภาพอากาศในบรรยากาศโดยทั่วไป (Ambient Air Quality)</p> | |

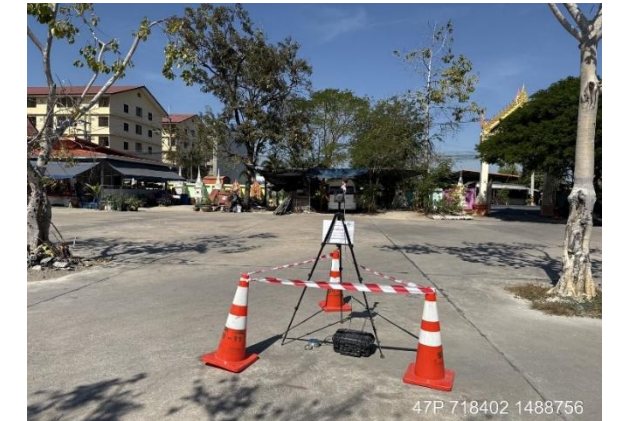
| <p>บริเวณด้านตะวันตกเฉียงใต้ของพื้นที่ก่อสร้างติดกับโครงการ<br/>เค อมตะ 1</p> | <p>วัดศรีประจาราม</p> |
| <p>จุดตรวจวัดระดับเสียงโดยทั่วไป (Community Noise) และระดับเสียงรบกวน (Annoyance Noise)</p> | |
