### บทที่ 3

## ผลการติดตามตรวจสอบคุณภาพสิ่งแวดล้อม

การติดตามตรวจสอบคุณภาพสิ่งแวดล้อม โครงการ โมดิซ วอลท์ เกษตร ศรีปทุม (Modiz Vault Kaset Sripatum) ของบริษัท ไวส์ เอสเตท 13 จำกัด ระหว่างเดือนมกราคม - กุมภาพันธ์ พ.ศ.2569 ประกอบด้วย คุณภาพอากาศในบรรยากาศทั่วไป ระดับเสียงโดยทั่วไป ระดับเสียงรบกวน ความสั่นสะเทือน และคุณภาพน้ำทิ้ง ดำเนินการตรวจวัดคุณภาพสิ่งแวดล้อมโดยบริษัท เอส.พี.เจ.โซลันติฟิค จำกัด

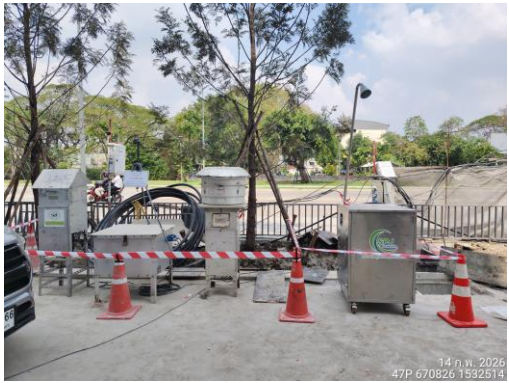
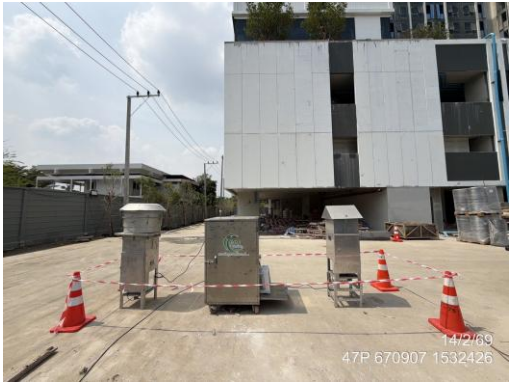
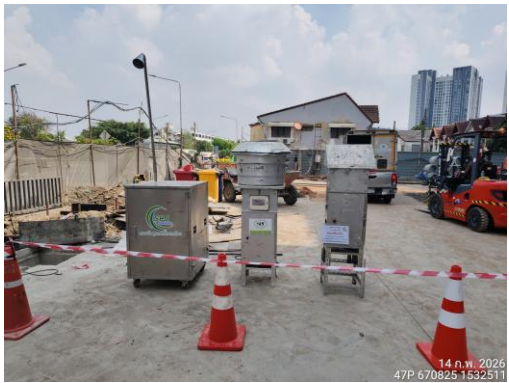
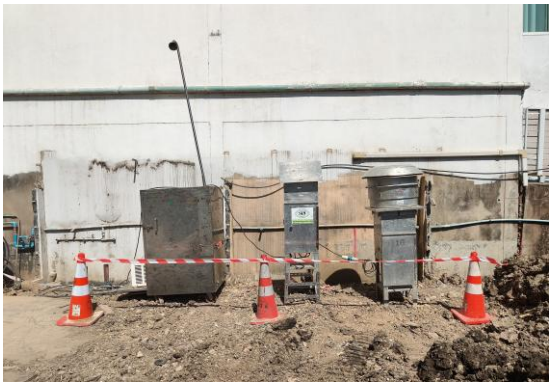
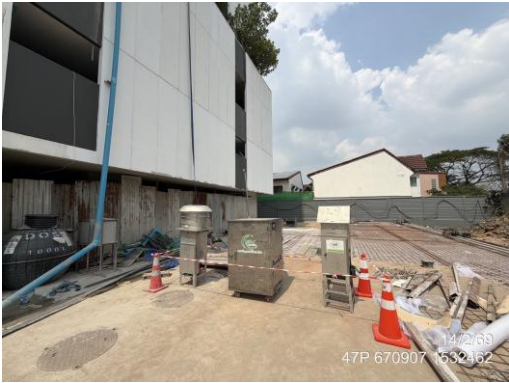
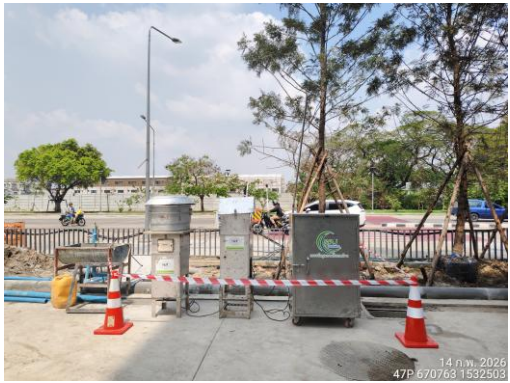
| <p>รูปที่ 3-2 จุดตรวจวัดคุณภาพสิ่งแวดล้อมของ โครงการ โมดิซ วอลท์ เกษตร ศรีปทุม (Modiz Vault Kaset Sripatum)<br/>บริษัท ไวล์ เอสเตท 13 จำกัด ระหว่างเดือนมกราคม - กุมภาพันธ์ พ.ศ.2569</p> | |

| <p>จุดในแนวรั้ว Metal Sheet (ด้านทิศเหนือ)</p> | <p>จุดในแนวรั้ว Metal Sheet (ด้านทิศใต้)</p> |
| <p>จุดนอกแนวรั้ว Metal Sheet (ด้านทิศเหนือ)</p> | <p>จุดนอกแนวรั้ว Metal Sheet (ด้านทิศตะวันออก)</p> |
| <p>จุดนอกแนวรั้ว Metal Sheet (ด้านทิศใต้)</p> | <p>จุดนอกแนวรั้ว Metal Sheet (ด้านทิศตะวันตก)</p> |
| <p>จุดตรวจวัดคุณภาพอากาศในบรรยากาศโดยทั่วไป (Ambient Air Quality)</p> | |

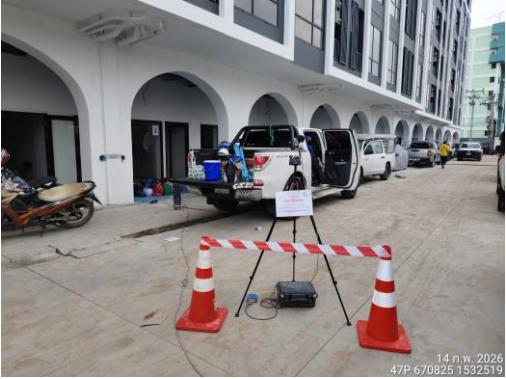
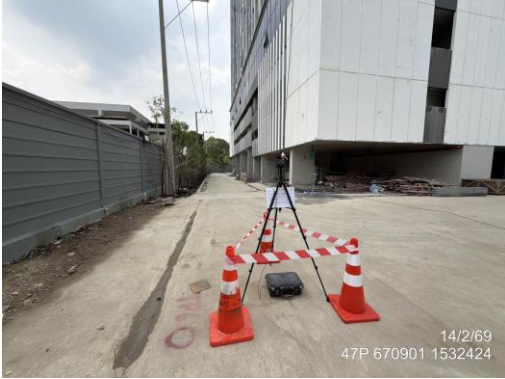
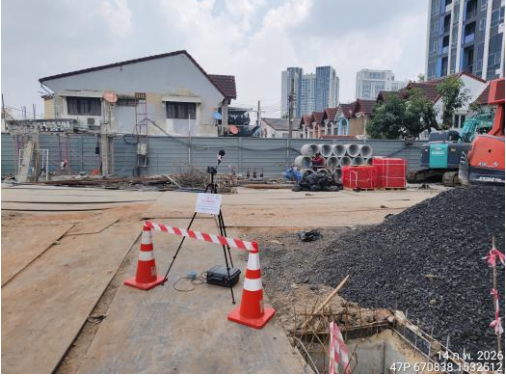
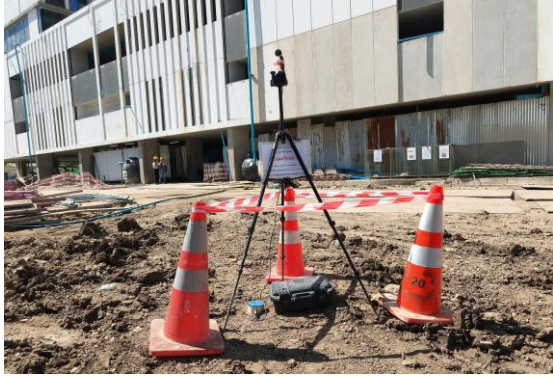
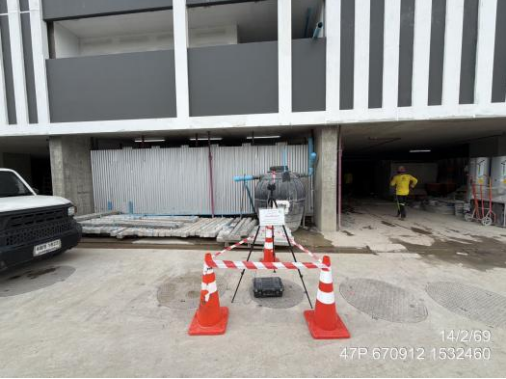
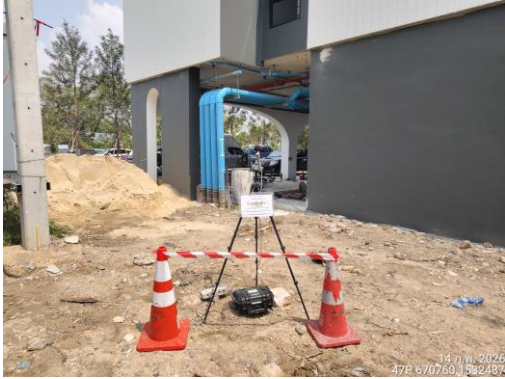
| <p>รูปที่ 3-2 (ต่อ) จุดตรวจวัดคุณภาพสิ่งแวดล้อมของ<br/>โครงการ โมดิซ วอลท์ เกซตร ศรีปทุม (Modiz Vault Kaset Sripatum)<br/>บริษัท ไวลส์ เอสเตท 13 จำกัด ระหว่างเดือนมกราคม - กุมภาพันธ์ พ.ศ.2569</p> | |

| จุดในแนวรั้ว Metal Sheet (ด้านทิศเหนือ) | จุดในแนวรั้ว Metal Sheet (ด้านทิศใต้) |
| จุดนอกแนวรั้ว Metal Sheet (ด้านทิศเหนือ) | จุดนอกแนวรั้ว Metal Sheet (ด้านทิศตะวันออก) |
| จุดนอกแนวรั้ว Metal Sheet (ด้านทิศใต้) | จุดนอกแนวรั้ว Metal Sheet (ด้านทิศตะวันตก) |
| จุดตรวจวัดระดับเสียงโดยทั่วไปและระดับเสียงรบกวน ( Community Noise & Annoyance Noise ) | |

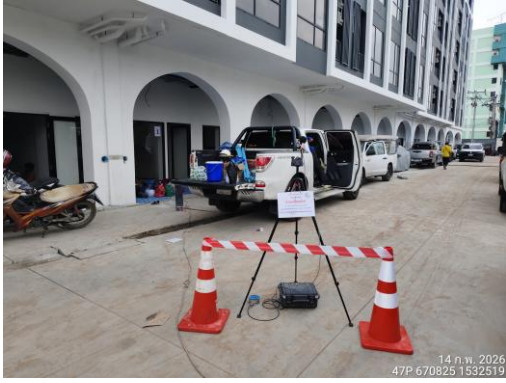
| <p><b>รูปที่ 3-2 (ต่อ) จุดตรวจวัดคุณภาพสิ่งแวดล้อมของ</b><br/>โครงการ โมดิซ วอลท์ เกษตร ศรีปทุม (Modiz Vault Kaset Sripatum)<br/>บริษัท ไวส์ เอสเตท 13 จำกัด ระหว่างเดือนมกราคม - กุมภาพันธ์ พ.ศ.2569</p> | |

| จุดในแนวรั้ว Metal Sheet (ด้านทิศเหนือ) | จุดในแนวรั้ว Metal Sheet (ด้านทิศใต้) |
| จุดตรวจวัดความสั่นสะเทือน (Vibration) | |

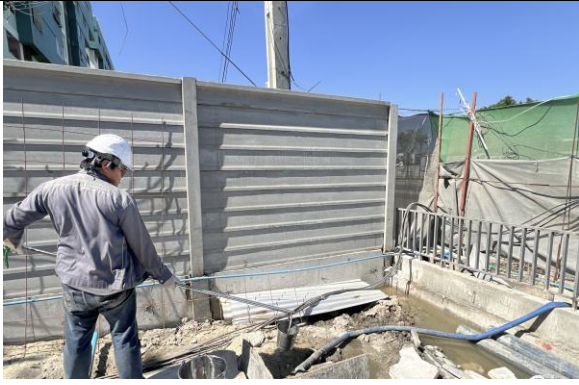
| จุดตรวจวัดคุณภาพน้ำทิ้ง (Wastewater Quality) | |
