### บทที่ 3

## ผลการติดตามตรวจสอบคุณภาพสิ่งแวดล้อม

การติดตามตรวจสอบคุณภาพสิ่งแวดล้อม โครงการ โรงพยาบาลภัทรเวช บริษัท จตุเจริญภัทร จำกัด ระหว่างเดือนมกราคม - กุมภาพันธ์ พ.ศ.2569 ประกอบด้วย คุณภาพอากาศในบรรยากาศทั่วไป ระดับเสียงโดยทั่วไป ระดับเสียงรบกวน ความสั่นสะเทือน และคุณภาพน้ำทิ้ง ดำเนินการตรวจวัดคุณภาพสิ่งแวดล้อมโดย บริษัท เอส.พี.เจ.โซแอนติฟิค จำกัด

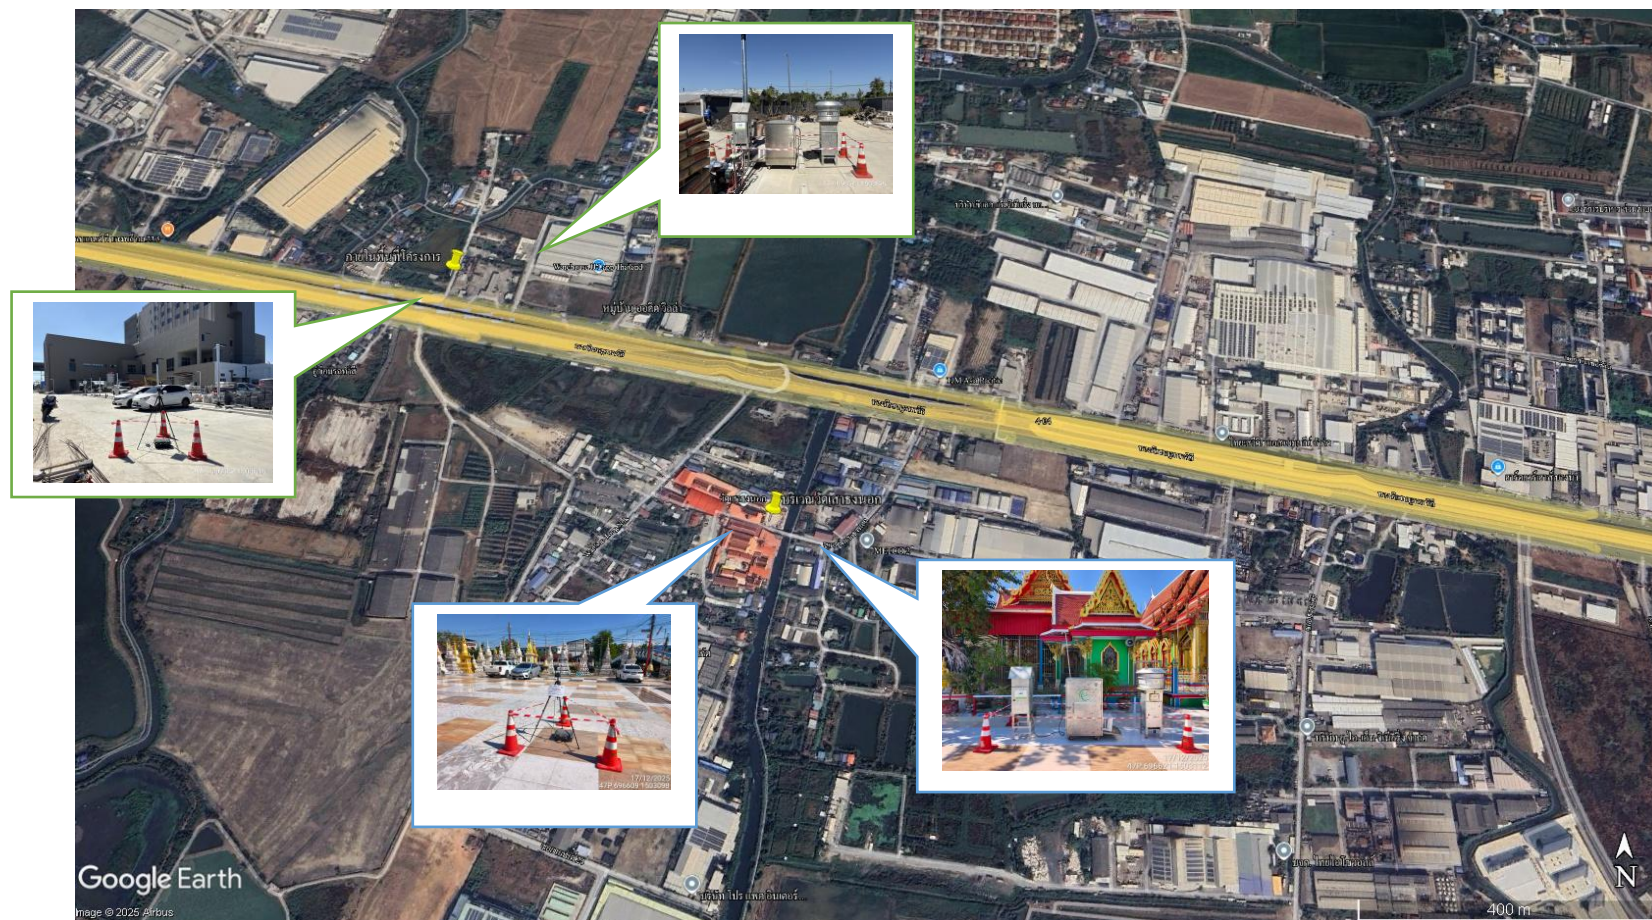
รูปที่ 3-1 แสดงจุดตรวจวัดคุณภาพสิ่งแวดล้อมโครงการ โรงพยาบาลภัทรเวช

1) **ระยะฐานราก** ทำการตรวจวัดระหว่างเดือนมกราคม - เมษายน พ.ศ.2568 ทำการตรวจวัดทุกวัน รายละเอียดของแผนการติดตามตรวจสอบคุณภาพสิ่งแวดล้อมแสดงดังตารางที่ 3-3 และรูปแสดงจุดตรวจวัดคุณภาพสิ่งแวดล้อม แสดงดังรูปที่ 3-1

2) **ระยะก่อสร้าง** เริ่มทำการตรวจวัดเดือนพฤษภาคม พ.ศ.2568 – กุมภาพันธ์ พ.ศ.2569 ทำการตรวจวัดเดือนละ 1 ครั้ง รายละเอียดของแผนการติดตามตรวจสอบคุณภาพสิ่งแวดล้อมแสดงดังตารางที่ 3-3 และรูปแสดงจุดตรวจวัดคุณภาพสิ่งแวดล้อม แสดงดังรูปที่ 3-1

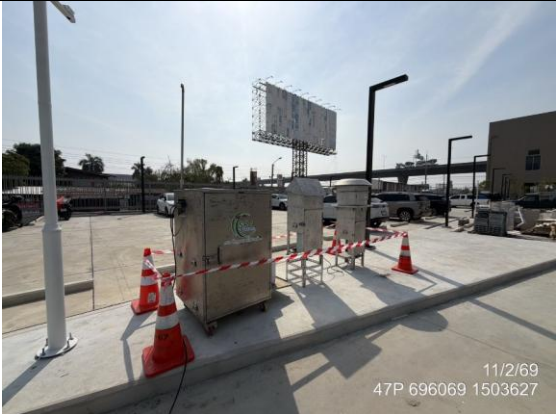
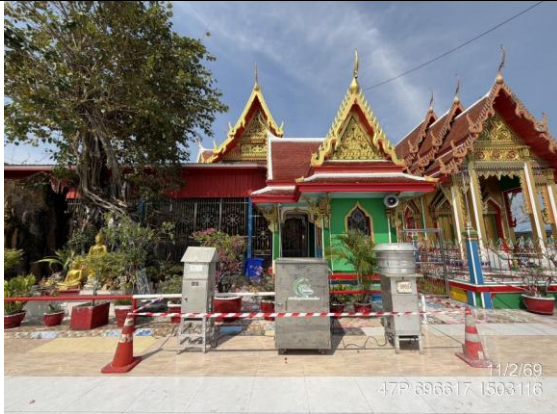
| <p>รูปที่ 3-2 จุดตรวจวัดคุณภาพสิ่งแวดล้อมของ โครงการ โรงพยาบาลภัทรเวช<br/>บริษัท จตุเจริญภัทร จำกัด ระหว่างเดือนมกราคม - กุมภาพันธ์ พ.ศ.2569</p> | |

| <p>ภายในพื้นที่โครงการ</p> | <p>บริเวณวัดเสาชารงนอก</p> |
| <p>จุดตรวจวัดคุณภาพอากาศในบรรยากาศโดยทั่วไป (Ambient Air Quality)</p> | |

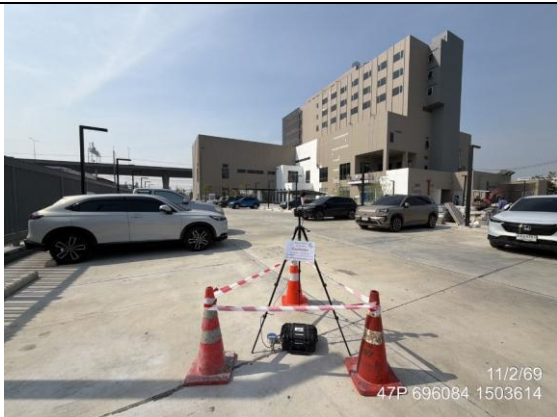
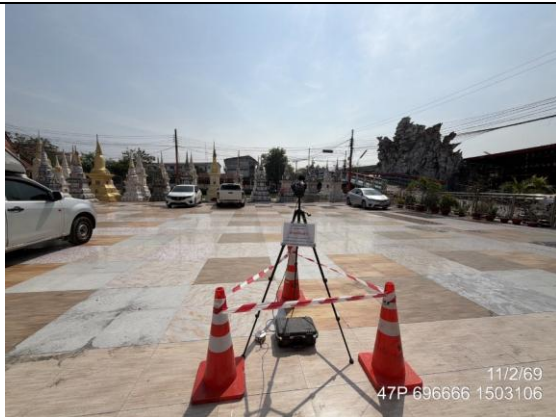
| <p>ภายในพื้นที่โครงการ</p> | <p>บริเวณวัดเสาชารงนอก</p> |
| <p>จุดตรวจวัดระดับเสียงเฉลี่ยโดยทั่วไป 24 ชั่วโมง (Sound Noise Level)<br/>และระดับเสียงรบกวน (Annoyance Noise)</p> | |

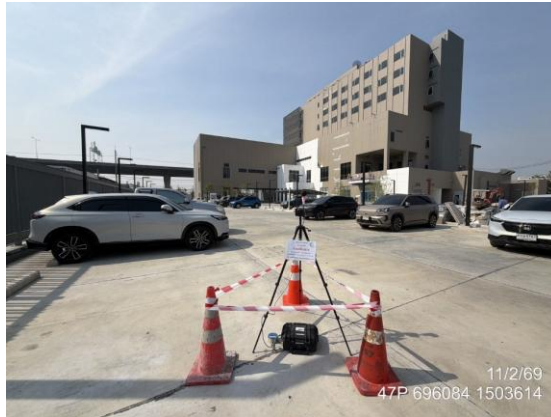
ภายในพื้นที่โครงการ

จุดตรวจวัดความสั่นสะเทือน (Vibration)

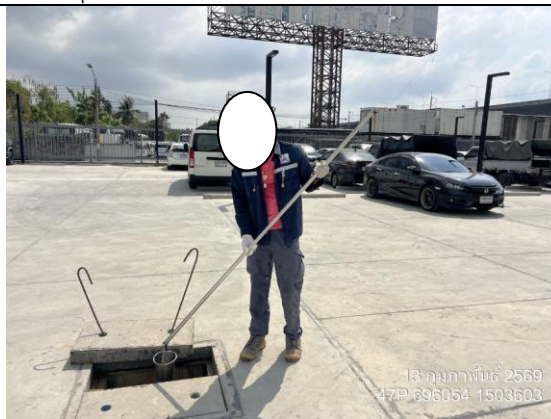
ระบบบำบัดน้ำเสียสำเร็จรูป

จุดตรวจวัดคุณภาพน้ำทิ้ง (Wastewater Quality)
