### บทที่ 3

#### ผลการติดตามตรวจสอบคุณภาพสิ่งแวดล้อม

การติดตามตรวจสอบคุณภาพสิ่งแวดล้อมของ โครงการ จัดสรรที่ดิน เดอะแพลนท์ (กลาง-เทพกระษัตรี) (ระยะดำเนินการ) ของบริษัท พกษา เรียลเอสเตท จำกัด (มหาชน) ดำเนินการจัดจ้าง บริษัท เอส.พี.เจ.ไซแอนติฟิค จำกัด โดยทำการตรวจวัดคุณภาพน้ำ บริเวณพื้นที่โครงการ ระหว่างเดือนมกราคม - มิถุนายน พ.ศ.2569

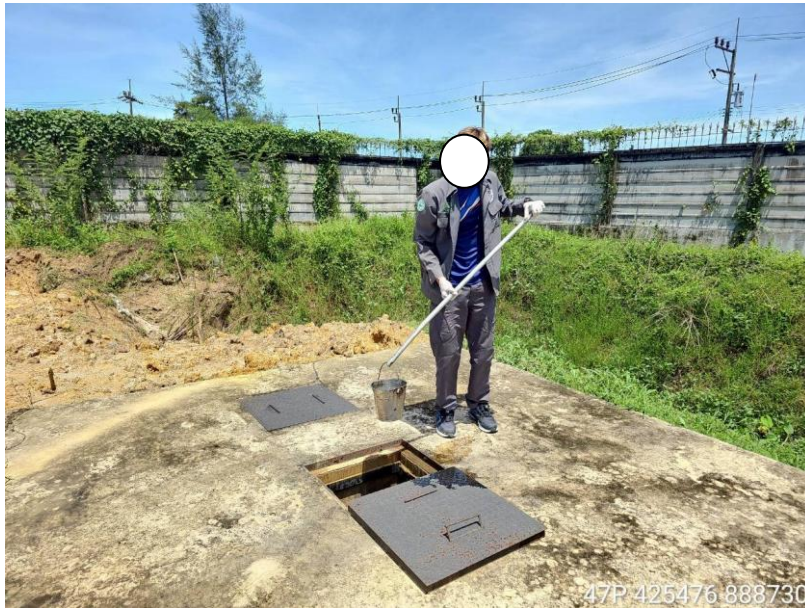
บ่อตรวจคุณภาพน้ำของโครงการ

รูปที่ 3-1 จุดตรวจวัดคุณภาพน้ำทิ้ง (Wastewater Quality)  
ของโครงการ จัดสรรที่ดิน เดอะแพลนท์ (กลาง-เทพกระษัตรี)  
ระหว่างเดือนมกราคม - มิถุนายน พ.ศ.2569

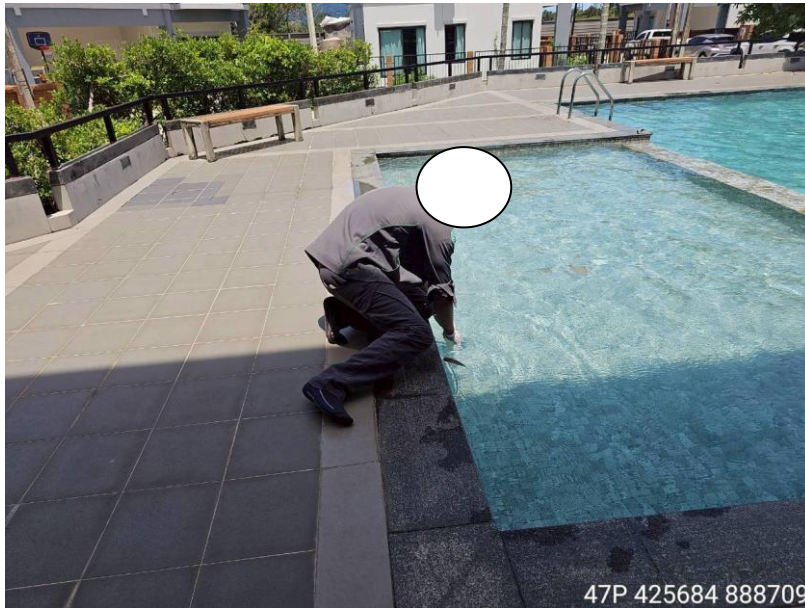
สระว่ายน้ำของโครงการ

รูปที่ 3-2 จุดตรวจวัดคุณภาพน้ำสระว่ายน้ำ (Swimming pool Quality)  
ของโครงการ จัดสรรที่ดิน เดอะแพลนท์ (กลาง-เทพกระษัตรี)  
ระหว่างเดือนมกราคม - มิถุนายน พ.ศ.2569
