รายงานผลการปฏิบัติตามมาตรการป้องกัน  
และแก้ไขผลกระทบสิ่งแวดล้อม  
และมาตรการติดตามตรวจสอบผลกระทบสิ่งแวดล้อม

โครงการ เดอะ ริวีเยรา เบเวอร์ลี่ ฮิลล์ เรสซิเดนซ์  
(The Riviera Beverly Hills Residences)

บริษัท ริวีเยรา เบเวอร์ลี่ ฮิลล์ เรสซิเดนซ์ จำกัด

ฉบับประจำเดือนธันวาคม พ.ศ. 2568 ถึงเดือนมิถุนายน พ.ศ. 2569  
ระก่อสร้าง

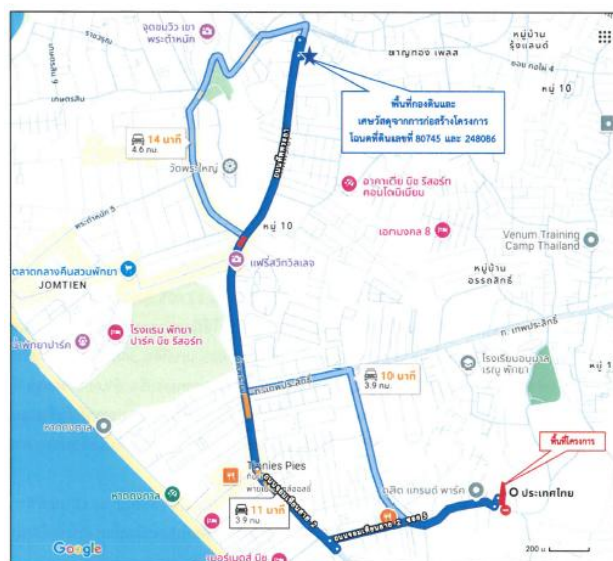
รูปที่ 2.5-1 แสดงตำแหน่งที่นำดินขุดจากพื้นที่โครงการไปปรับถม

โครงการใช้ถนนจอมเทียนสาย 2 ซอย 5 ถนนจอมเทียนสาย 2 และถนนเทพพระยาเป็นเส้นทางหลักในการขนส่งดิน โดยก่อนที่รถบรรทุกขนดินจะนำดินออกไปนอกพื้นที่โครงการจะต้องผ่านการล้างล้อที่จุดล้างล้อรถบรรทุกซึ่งอยู่บริเวณทางเข้า ออกพื้นที่โครงการ

สำหรับการถมดินโครงการได้จัดให้ส่วนฐานของเนินดินห่างจากแนวเขตที่ดินบุคคลอื่นโดยรอบ 2.00 เมตร (ไม่น้อยกว่าความสูงของเนินดินที่ถมดิน) ซึ่งสอดคล้องตามกฎกระทรวงกำหนดมาตรการป้องกันการพังทลายของดินหรือสิ่งปลูกสร้างในการขุดดินหรือถมดิน พ.ศ. 2548 "ข้อ 16 การถมดิน ส่วนฐานของเนินดินจะต้องห่างจากแนวเขตที่ดินของบุคคลอื่นหรือที่สาธารณะเป็นระยะไม่น้อยกว่าความสูงของเนินดินที่จะถมดิน เว้นแต่จะได้มีการจัดการป้องกันการพังทลายของดินหรือสิ่งปลูกสร้าง โดยการรับรองจากผู้มีใบอนุญาตให้ประกอบวิชาชีพวิศวกรรมควบคุมสาขาวิศวกรรมโยธา ตามกฎหมายว่าด้วยวิศวกร" อีกทั้งยังจัดให้มีรั้ว Metal Sheet สูง 3 เมตร และขุดร่องดินระบายน้ำ ความกว้าง 1 เมตร ลึก 1 เมตร รอบพื้นที่แหล่งรองรับดิน เพื่อป้องกันไม่ให้เกิดปัญหาน้ำท่วม และป้องกันปัญหาดินไหลไปยังพื้นที่ข้างเคียง และโครงการจะดำเนินการถมดินตามกฎกระทรวงกำหนดมาตรการป้องกันการพังทลายของดินหรือสิ่งปลูกสร้างในการขุดหรือถมดิน พ.ศ. 2548 "ข้อ 12 ของกฎกระทรวง กำหนดมาตรการป้องกันการพังทลายของดินหรือสิ่งปลูกสร้างในการขุดดินหรือถมดิน พ.ศ. 2548 ระบุว่า ผู้ใดประสงค์จะทำการถมดินโดยมีความสูงของเนินดินเกินกว่าระดับที่ดินต่างเจ้าของที่อยู่ข้างเคียงและมีพื้นที่ของเนินดินเกินสองพันตารางเมตร ต้องแจ้งการถมดินนั้นต่อเจ้าพนักงานท้องถิ่นตามแบบที่เจ้าพนักงานท้องถิ่นกำหนด"

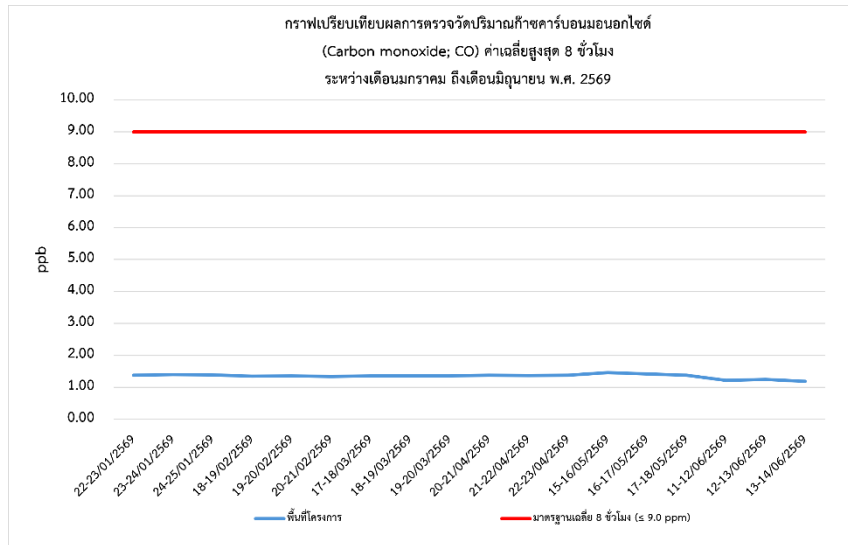
รูปที่ 4-3 กราฟเปรียบเทียบผลการตรวจวัดปริมาณก๊าซคาร์บอนมอนอกไซด์ (Carbon monoxide; CO) เฉลี่ย 8 ชั่วโมง

รูปที่ 4-3 (ต่อ) กราฟเปรียบเทียบผลการตรวจวัดปริมาณก๊าซคาร์บอนมอนอกไซด์ (Carbon monoxide; CO) เฉลี่ย 8 ชั่วโมง

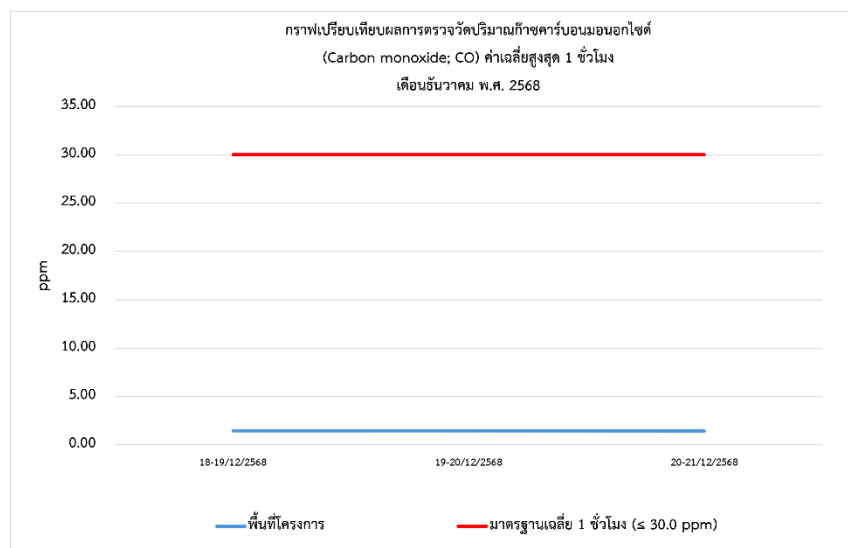
รูปที่ 4-4 กราฟเปรียบเทียบผลการตรวจวัดปริมาณก๊าซคาร์บอนมอนอกไซด์ (Carbon monoxide; CO)  
เฉลี่ย 1 ชั่วโมง (สูงสุด)

รูปที่ 4-4 (ต่อ) กราฟเปรียบเทียบผลการตรวจวัดปริมาณก๊าซคาร์บอนมอนอกไซด์ (Carbon monoxide; CO)  
เฉลี่ย 1 ชั่วโมง (สูงสุด)

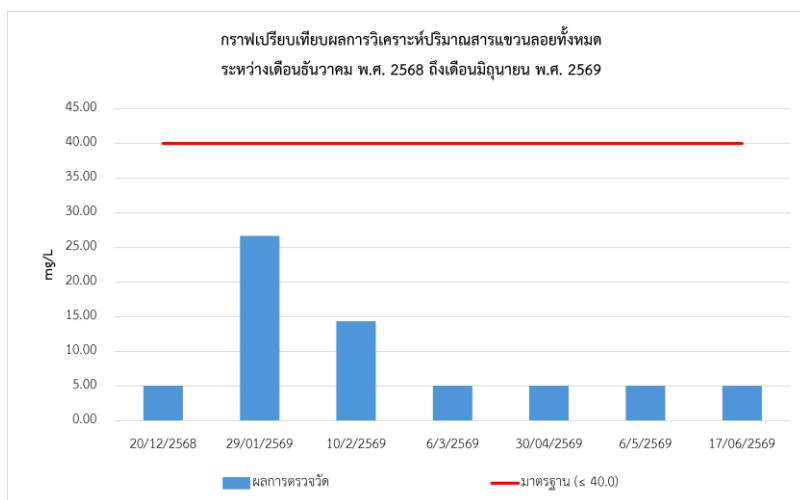
รูปที่ 4-13 กราฟเปรียบเทียบปริมาณสารแขวนลอยทั้งหมด

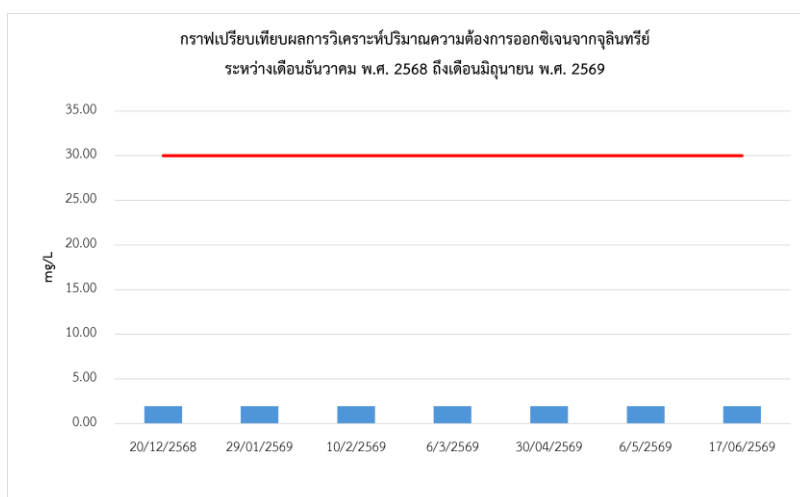
รูปที่ 4-15 กราฟเปรียบเทียบปริมาณสารแขวนลอยทั้งหมดบีโอดี
