## บทที่ 2

### ผลการปฏิบัติตามมาตรการป้องกันและแก้ไขผลกระทบสิ่งแวดล้อม

โครงการเดอะพอยต์ คอนโด แพลมดบัง ของบริษัท คาซ่า วิลล์ (ชลบุรี 2554) จำกัด ตั้งอยู่บริเวณถนนดาวเทียม ตำบลทุ่งสุขลา อำเภอศรีราชา จังหวัดชลบุรี ซึ่งเป็นโครงการประเภทอาคารอยู่อาศัย (อาคารชุด) ขนาดพื้นที่ 10-0-85 ไร่ ประกอบด้วย อาคารชุดขนาดความสูง 8 ชั้น จำนวน 4 อาคาร รวมมีจำนวนห้องพักทั้งหมด 683 ห้อง (แบ่งเป็นห้องชุดพักอาศัย จำนวน 679 ห้อง ห้องชุดเพื่อการพาณิชย์ จำนวน 4 ห้อง) โดยโครงการได้จัดทำรายงานการประเมินผลกระทบสิ่งแวดล้อม และได้ผ่านการพิจารณาเห็นชอบรายงานฯ เมื่อวันที่ 30 มิถุนายน 2545 ตามหนังสือจากสำนักงานนโยบายและแผนทรัพยากรธรรมชาติและสิ่งแวดล้อม เลขที่ ทส 1009.5/7554 โดยหนังสือเห็นชอบได้กำหนดมาตรการป้องกันและแก้ไขผลกระทบสิ่งแวดล้อมและมาตรการติดตามตรวจสอบผลกระทบสิ่งแวดล้อม เพื่อเป็นแนวทางให้โครงการปฏิบัติ รวมไปถึงเสนอรายงานผลการปฏิบัติตามมาตรการฯ ต่อหน่วยงานอนุญาต และหน่วยงานที่เกี่ยวข้อง รวมทั้งสำนักงานนโยบายและแผนทรัพยากรธรรมชาติและสิ่งแวดล้อม (สผ.) ทุก 6 เดือนนั้น

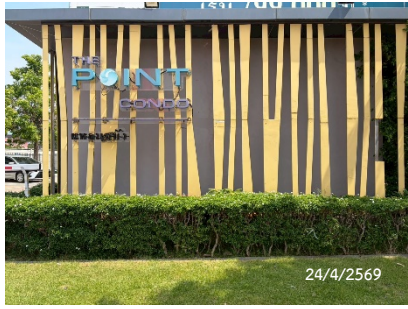
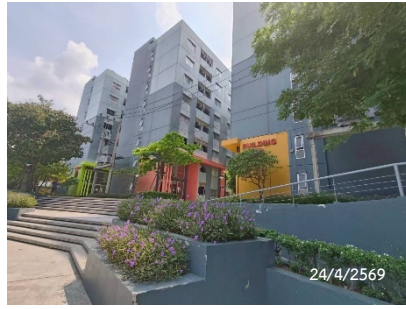
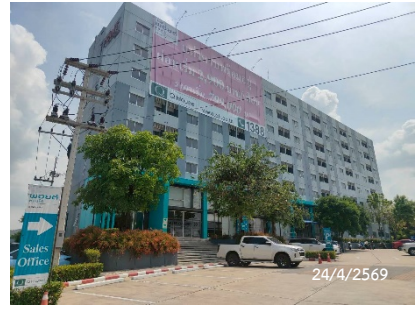
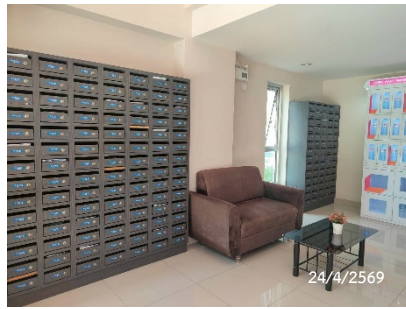
ภาพที่ 2.2-1 สภาพพื้นที่โครงการ

| องค์ประกอบทาง<br>สิ่งแวดล้อม | มาตรการป้องกันและแก้ไขผลกระทบสิ่งแวดล้อม | ผลการปฏิบัติและรายละเอียดการปฏิบัติตามมาตรการฯ<br>✓ = ปฏิบัติ    X = ไม่ได้ปฏิบัติ    ○ = ปฏิบัติไม่ได้<br>● = ปฏิบัติได้แต่ไม่มีประสิทธิภาพ    ● = ยังไม่ถึงเวลาปฏิบัติ | | เอกสารอ้างอิง | ปัญหา/<br>อุปสรรค/<br>แนวทางแก้ไข |
|---|---|---|---|---|---|
| 1.1 ภูมิประเทศ | 1. ดูแลรักษาความเป็นระเบียบเรียบร้อยภายในโครงการให้อยู่ในสภาพดีอยู่เสมอ | ✓ | - โครงการจัดให้มีเจ้าหน้าที่ดูแลความเป็นระเบียบเรียบร้อยภายในโครงการให้อยู่ในสภาพดีอยู่เสมอ | ภาพที่ 2.2-1 | - |
| | 3. จัดให้มีแนวรั้วและแนวกำแพงกันดินที่ออกแบบฐานรากรองรับไว้เพื่อป้องกันเลื่อนไหลของดินในแต่ละบริเวณและดูแลให้มีสภาพดีอยู่ตลอดเวลาเปิดดำเนินการ | ✓ | - โครงการจัดสร้างแนวรั้วและแนวกำแพงกันดินเรียบร้อยแล้ว พร้อมทั้งมีการดูแลให้สภาพดีอยู่ตลอด | ภาพที่ 2.2-1 | - |

| องค์ประกอบทางสิ่งแวดล้อม | มาตรการป้องกันและแก้ไขผลกระทบสิ่งแวดล้อม | ผลการปฏิบัติและรายละเอียดการปฏิบัติตามมาตรการ<br>✓ = ปฏิบัติ X = ไม่ได้ปฏิบัติ ○ = ปฏิบัติไม่ได้<br>● = ปฏิบัติได้แต่ไม่มีประสิทธิภาพ ● = ยังไม่ถึงเวลาปฏิบัติ | | เอกสารอ้างอิง | ปัญหา/อุปสรรค/แนวทางแก้ไข |
|---|---|---|---|---|---|
| 1.3 ธรณีวิทยา | 1. ดูแลส่วนโครงสร้างของอาคารให้อยู่ในสภาพดีตามที่ได้รับการออกแบบไว้ หากเกิดการเสียหายต้องรีบซ่อมแซมทันที | ✓ | - โครงการได้กำหนดให้ช่างประจำโครงการดูแลอาคารพักอาศัยให้มีสภาพดีตามที่ออกแบบไว้อย่างสม่ำเสมอ หากพบการชำรุดเสียหายทางโครงการจะดำเนินการซ่อมแซมทันที | ภาพที่ 2.2-1 | - |

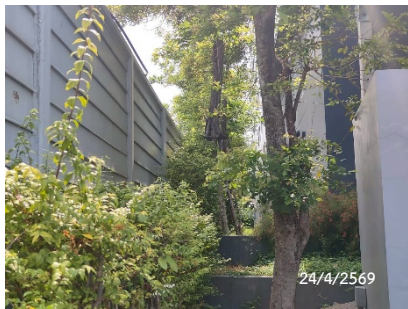
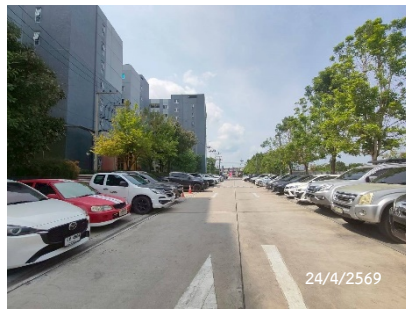
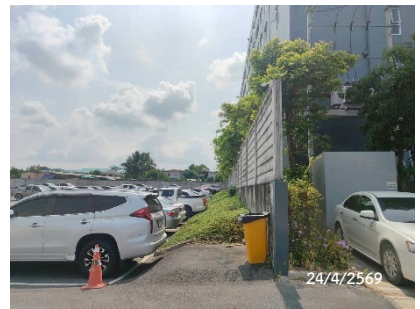
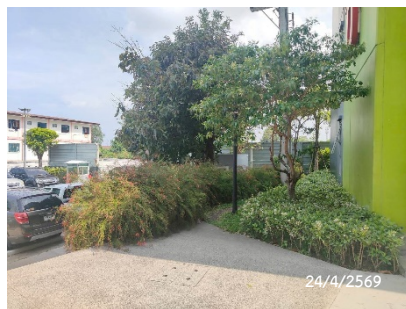
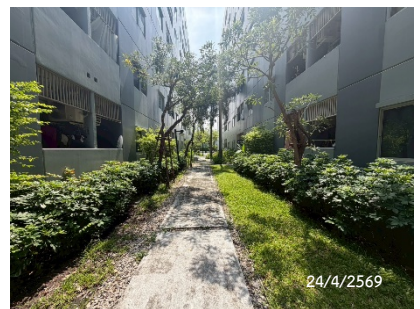
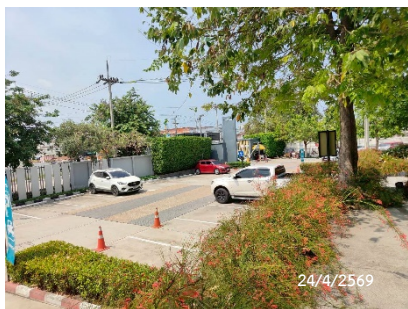
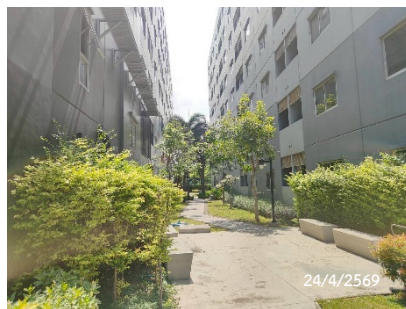
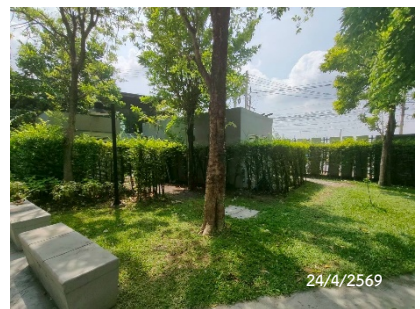
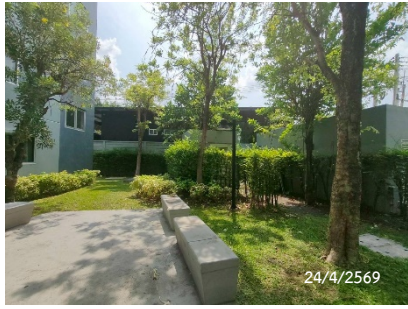
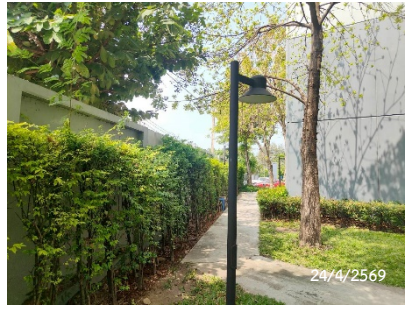
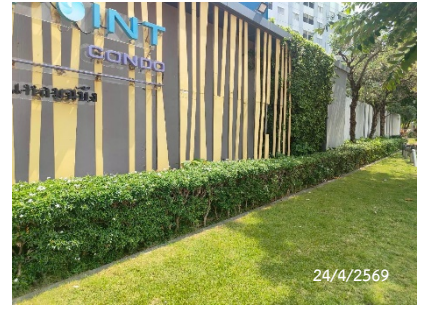
ภาพที่ 2.2-2 พื้นที่สีเขียว

| องค์ประกอบทาง<br>สิ่งแวดล้อม | มาตรการป้องกันและแก้ไขผลกระทบสิ่งแวดล้อม | ผลการปฏิบัติและรายละเอียดการปฏิบัติตามมาตรการฯ<br>✓ = ปฏิบัติ    X = ไม่ได้ปฏิบัติ    ○ = ปฏิบัติไม่ได้<br>● = ปฏิบัติได้แต่ไม่มีประสิทธิภาพ    ● = ยังไม่ถึงเวลาปฏิบัติ | | เอกสารอ้างอิง | ปัญหา/<br>อุปสรรค/<br>แนวทางแก้ไข |
|---|---|---|---|---|---|
| 1.2 ทรัพยากรดิน | 1. ดูแลต้นไม้และพืชคลุมดินบริเวณต่าง ๆ ให้อยู่ในสภาพดีและสวยงามอยู่เสมอ หากพบว่าต้นไม้ตายต้องปลูกแทนทันที | ✓ | - โครงการจัดให้มีเจ้าหน้าที่ดูแลต้นไม้และพืชคลุมดินทุกวัน เพื่อให้มีสภาพดีและสวยงามอยู่เสมอ หากตรวจสอบพบว่าต้นไม้ตายจะดำเนินการปลูกทดแทนทันที | ภาพที่ 2.2-2 | - |

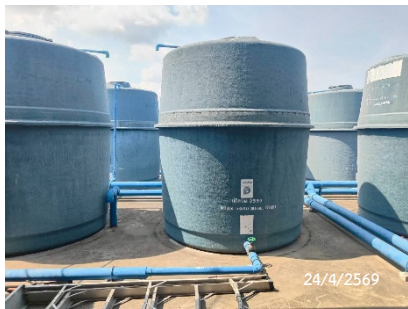
ถังเก็บน้ำชั้นคาตฟ้า

| องค์ประกอบทางสิ่งแวดล้อม | มาตรการป้องกันและแก้ไขผลกระทบสิ่งแวดล้อม | ผลการปฏิบัติและรายละเอียดการปฏิบัติตามมาตรการฯ<br>✓ = ปฏิบัติ X = ไม่ได้ปฏิบัติ ○ = ปฏิบัติไม่ได้<br>● = ปฏิบัติได้แต่ไม่มีประสิทธิภาพ ● = ยังไม่ถึงเวลาปฏิบัติ | เอกสารอ้างอิง | ปัญหา/อุปสรรค/แนวทางแก้ไข |
|---|---|---|---|---|
| | <p>5. กำหนดให้สำรองน้ำใช้สำหรับโครงการได้ไม่น้อยกว่า 3 วัน ของอัตราการใช้ในโครงการโดยต้องสำรองน้ำใช้ไว้สำหรับแต่ละอาคาร ปริมาตรรวมอย่างน้อยดังนี้</p> <p>5.1 อาคาร 1A มีความต้องการใช้น้ำในอัตรา 98.90 ลูกบาศก์เมตร/วัน (รวมน้ำล้างห้องพักรวมของนิติฯ 1 อีก 0.027 ลูกบาศก์เมตร/วัน) จัดสำรองใช้ไว้รวม 345 ลูกบาศก์เมตร สามารถสำรองน้ำใช้ในชั่วโมงปกติได้นาน 83.72 ชั่วโมง หรือ 3.5 วัน</p> <p>5.2 อาคาร 1B, 1C มีความต้องการใช้น้ำในอัตรา 103.80 ลูกบาศก์เมตร/วัน/อาคาร จัดน้ำสำรองใช้ไว้รวม 345 ลูกบาศก์เมตร สามารถสำรองน้ำใช้ในชั่วโมงปกติได้นาน 79.77 ชั่วโมง หรือ 3.3 วัน</p> <p>5.3 อาคาร 1D มีความต้องการใช้น้ำในอัตรา 103.80 ลูกบาศก์เมตร/วัน จัดน้ำสำรองใช้ไว้รวม 360 ลูกบาศก์เมตร สามารถสำรองน้ำใช้ในชั่วโมงปกติได้นาน 74.51 ชั่วโมง หรือ 3.1 วัน</p> | <p>✓ - โครงการจัดให้มีถังสำรองน้ำที่สามารถสำรองน้ำภายในโครงการได้อย่างเพียงพอ โดยขนาดของถังสำรองน้ำในแต่ละอาคารมีขนาดตามที่มาตรการกำหนด</p> | ภาพที่ 2.2-3 | - |

| องค์ประกอบทางสิ่งแวดล้อม | มาตรการป้องกันและแก้ไขผลกระทบสิ่งแวดล้อม | ผลการปฏิบัติและรายละเอียดการปฏิบัติตามมาตรการ<br>✓ = ปฏิบัติ X = ไม่ได้ปฏิบัติ ○ = ปฏิบัติไม่ได้<br>● = ปฏิบัติได้แต่ไม่มีประสิทธิภาพ ● = ยังไม่ถึงเวลาปฏิบัติ | | เอกสารอ้างอิง | ปัญหา/อุปสรรค/แนวทางแก้ไข |
|---|---|---|---|---|---|
| | 6. เพื่อป้องกันการแทรกซึมของสารเคมีเข้าสู่ถังเก็บน้ำใช้ และป้องกันรอยแตกร้าว ให้มีการเคลือบพื้นภายในถังเก็บน้ำทุกถังด้วยอีพอกซี (Epoxy) ก่อนใช้งานครั้งแรก | ✓ | - โครงการดำเนินการเคลือบพื้นภายในถังเก็บน้ำด้วยอีพอกซี (Epoxy) ก่อนใช้งาน เพื่อป้องกันการซึมของสารเคมีเข้าสู่ถังเก็บน้ำใช้และป้องกันรอยแตกร้าวของถังเก็บน้ำ | ภาพที่ 2.2-3 | - |

ภาพที่ 2.2-3 ระบบน้ำใช้ของโครงการ

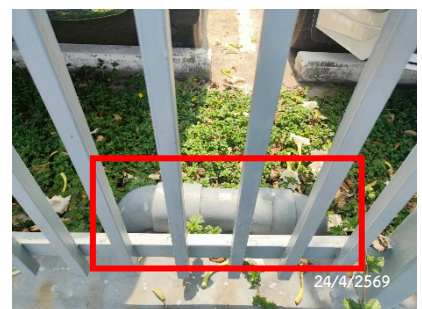
ท่อระบายอากาศ

| องค์ประกอบทางสิ่งแวดล้อม | มาตรการป้องกันและแก้ไขผลกระทบสิ่งแวดล้อม | ผลการปฏิบัติและรายละเอียดการปฏิบัติตามมาตรการฯ<br>✓ = ปฏิบัติ X = ไม่ได้ปฏิบัติ ○ = ปฏิบัติไม่ได้<br>● = ปฏิบัติได้แต่ไม่มีประสิทธิภาพ ● = ยังไม่ถึงเวลาปฏิบัติ | เอกสารอ้างอิง | ปัญหา/อุปสรรค/แนวทางแก้ไข |
|---|---|---|---|---|
| | 4. จัดให้มีระบบกำจัดละอองลอย (Aerosol) โดยใช้ถัง Filter Scrubber ภายในบรรจุ media ปริมาตร 0.59 ลูกบาศก์เมตร สามารถกำจัดละอองลอย (Aerosol) ที่เกิดขึ้น 130 ลูกบาศก์เมตร/ชั่วโมง จัดไว้จำนวน 7 ชุด สำหรับระบบบำบัดน้ำเสียของแต่ละอาคาร | ✓ - โครงการจัดให้มีระบบกำจัดละอองลอย (Aerosol) จำนวน 4 แห่ง ติดตั้งตำแหน่งเดียวกับระบบบำบัดน้ำเสียบริเวณอาคาร 1A 1B, 1C และ 1D สำหรับอาคาร 2E, 2F, 2G โครงการไม่ได้ดำเนินการก่อสร้าง | ภาพที่ 2.2-4 | - |

ภาพที่ 2.2-4 ระบบบำบัดน้ำเสีย

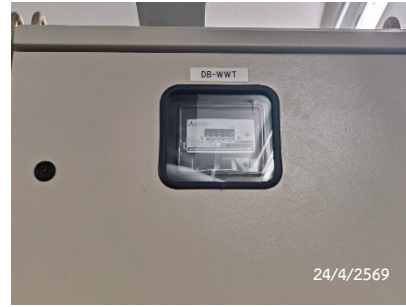
มิเตอร์ระบบบำบัดน้ำเสีย

#### ภาพที่ 2.2-4 ระบบบำบัดน้ำเสีย (ต่อ)

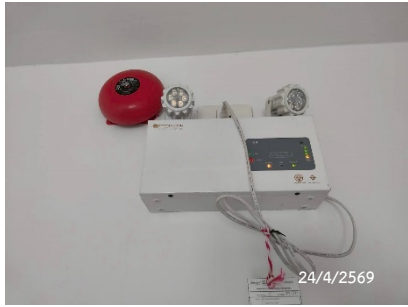
ไฟสำรองฉุกเฉิน

ภาพที่ 2.2-5 ระบบป้องกันและเตือนอัคคีภัย (ต่อ)

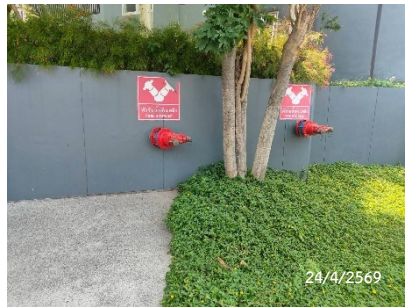
หัวรับน้ำดับเพลิง

| องค์ประกอบทางสิ่งแวดล้อม | มาตรการป้องกันและแก้ไขผลกระทบสิ่งแวดล้อม | ผลการปฏิบัติและรายละเอียดการปฏิบัติตามมาตรการ<br>✓ = ปฏิบัติ X = ไม่ได้ปฏิบัติ ○ = ปฏิบัติไม่ได้<br>● = ปฏิบัติได้แต่ไม่มีประสิทธิภาพ ● = ยังไม่ถึงเวลาปฏิบัติ | เอกสารอ้างอิง | ปัญหา/อุปสรรค/แนวทางแก้ไข |
|---|---|---|---|---|
| | 14. จัดให้มีหัวรับน้ำเพลิงนอกรอาคาร จำนวน 1 แห่งต่ออาคาร แต่ละหัวมีขนาดเส้นผ่าศูนย์กลาง 65 มิลลิเมตร โดยติดตั้งไว้ใกล้กับบริเวณถนนรอบโครงการที่มีความกว้างไม่น้อยกว่า 6 เมตร | ✓ - โครงการจัดให้มีหัวรับน้ำเพลิงนอกรอาคาร จำนวน 1 แห่ง/อาคาร แต่ละหัวมีขนาดเส้นผ่าศูนย์กลาง 65 มิลลิเมตร โดยติดตั้งไว้ใกล้กับบริเวณถนนรอบโครงการที่มีความกว้างไม่น้อยกว่า 6 เมตร | ภาพที่ 2.2-5 | - |

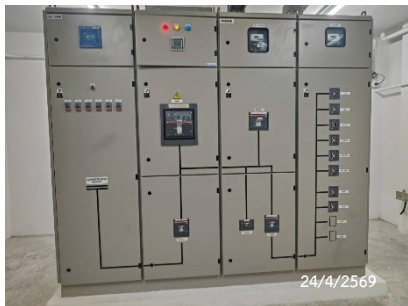
MDB Room

ภาพที่ 2.2-8 ระบบไฟฟ้า

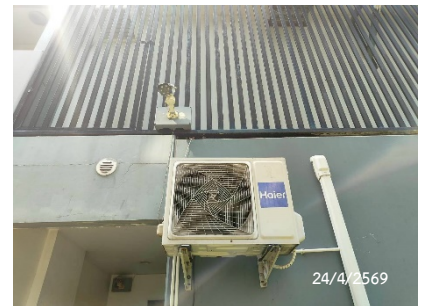
Compressor Air

| องค์ประกอบทางสิ่งแวดล้อม | มาตรการป้องกันและแก้ไขผลกระทบสิ่งแวดล้อม | ผลการปฏิบัติและรายละเอียดการปฏิบัติตามมาตรการฯ<br>✓ = ปฏิบัติ X = ไม่ได้ปฏิบัติ ○ = ปฏิบัติไม่ได้<br>● = ปฏิบัติได้แต่ไม่มีประสิทธิภาพ ● = ยังไม่ถึงเวลาปฏิบัติ | เอกสารอ้างอิง | ปัญหา/อุปสรรค/แนวทางแก้ไข |
|---|---|---|---|---|
| | 7. กำหนดให้มีการระบายอากาศด้วยวิธีการปรับอากาศและวิธีกล (พัดลมระบายอากาศ) ให้เพียงพอแต่ละห้อง ตามที่กำหนดในกฎหมายกระทรวงฉบับที่ 33 (พ.ศ.2535) | ✓ - โครงการจัดให้มีการระบายอากาศภายในโครงการด้วยวิธีกลในแต่ละห้อง และวิธีธรรมชาติในบริเวณทางเดินส่วนต่างๆ ภายในโครงการ | ภาพที่ 2.2-12 | - |

ภาพที่ 2.2-12 การระบายอากาศ
