ผลการติดตามตรวจสอบผลกระทบสิ่งแวดล้อม

#### 3.1 การปฏิบัติตามมาตรการติดตามตรวจสอบผลกระทบสิ่งแวดล้อม

โครงการ เดอะ เบส เพชรบุรี-ทองหล่อ (ชื่อเดิมโครงการ PBT) ตั้งอยู่บนเพชรบุรีตัดใหม่ แขวงบางกะปิ เขตห้วยขวาง กรุงเทพมหานคร ดำเนินการโดย บริษัท สิริ สมาร์ท ทู จำกัด (ปัจจุบันได้โอนอาคารให้แก่บุคคลแล้ว) โดยโครงการดังกล่าวได้ออกแบบให้มีลักษณะเป็นอาคารประเภทอาคารพักอาศัยรวม (อาคารชุด) ประกอบด้วย อาคารอยู่อาศัยขนาดความสูง 37 ชั้น จำนวน 1 อาคาร อาคารสโมสร สูง 2 ชั้น จำนวน 1 ห้อง ห้องชุดพักอาศัย 496 ห้อง และห้องชุดเพื่อการพาณิชย์จำนวน 2 ห้อง รวมทั้งสิ้น 498 ห้อง ที่จอดรถจำนวน 225 คัน และที่จอดรถจักรยานยนต์ จำนวน 6 คัน มีขนาดพื้นที่โครงการ 2-1-54 ไร่ หรือ 3,816 ตารางเมตร จึงเข้าข่ายที่จะต้องจัดทำรายงานตามกฎหมายดังกล่าวโดยเจ้าของโครงการได้ว่าจ้าง บริษัท เอิร์ธ แอนด์ ซัน จำกัด ซึ่งเป็นนิติบุคคลขึ้นทะเบียนเป็นผู้มีใบอนุญาตในการจัดทำรายงานฯ เป็นผู้ศึกษาและจัดทำรายงานการวิเคราะห์ผลกระทบสิ่งแวดล้อมของโครงการ รวมไปถึงได้มีการนำเสนอรายงานฯ เข้าสู่กระบวนการพิจารณาของสำนักงานนโยบายและแผนทรัพยากรธรรมชาติและสิ่งแวดล้อม (สผ.) เป็นที่เรียบร้อยแล้ว โดยผลการพิจารณารายงานของคณะกรรมการผู้ชำนาญการพิจารณารายงานฯ มีมติเห็นชอบรายงานฯ ตามหนังสือเลขที่ ทส 1010.5/7483 ลงวันที่ 15 มิถุนายน 2561 ทั้งนี้ตามหนังสือฉบับดังก

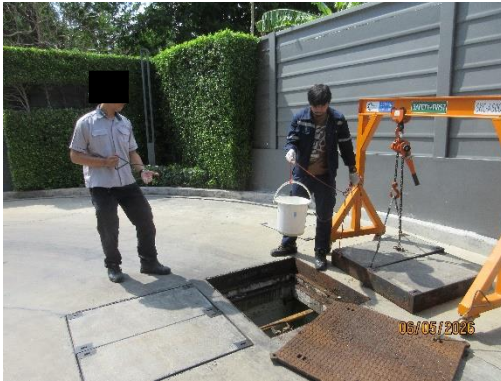
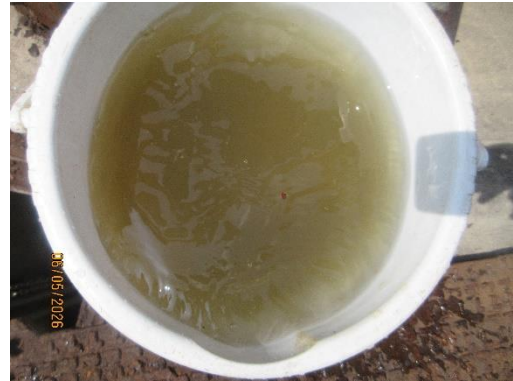
จุดเก็บน้ำเสียหลังการบำบัด

ภาพที่ 3.5-1 จุดเก็บน้ำตัวอย่างในพื้นที่โครงการ
