# บทที่ 3

ผลการปฏิบัติตามมาตรการ  
ติดตามตรวจสอบผลกระทบ  
สิ่งแวดล้อม

โครงการ นิช โมโน บางโพ ของ นิติบุคคลอาคารชุด นิช โมโน บางโพ

จัดทำรายงานโดย บริษัท เซ็น เอกซ์ จำกัด (มหาชน)

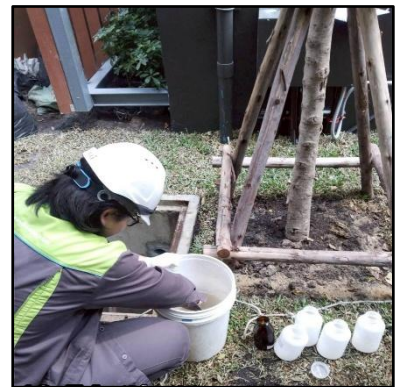
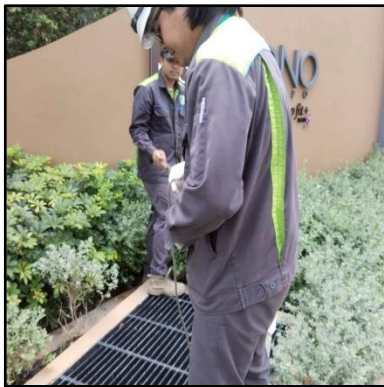
การตรวจวัดคุณภาพน้ำทิ้ง ทำการเก็บตัวอย่างคุณภาพน้ำ 3 จุด ได้แก่ จุดรวบรวมน้ำเสียเข้าระบบบำบัดน้ำเสีย จำนวน 1 จุด จุดรวบรวมน้ำเสียออกจากระบบบำบัดน้ำเสีย จำนวน 1 จุด และบ่อกักน้ำสุดท้ายของระบบก่อนระบายลงสู่ระบบระบายน้ำบนถนนสาธารณะ จำนวน 1 จุด เดือนละ 1 ครั้ง

การตรวจวัดคุณภาพน้ำในสระว่ายน้ำ ทำการเก็บตัวอย่างคุณภาพน้ำ 2 จุด ได้แก่ น้ำในสระว่ายน้ำที่บริเวณผิวหน้า จำนวน 1 จุด และน้ำในสระว่ายน้ำที่ความลึกกึ่งกลางสระ จำนวน 1 จุด เดือนละ 1 ครั้ง
