ผลการติดตามตรวจสอบผลกระทบสิ่งแวดล้อม

#### 3.1 การปฏิบัติตามมาตรการติดตามตรวจสอบผลกระทบสิ่งแวดล้อม

ตารางที่ 3.4-1 สรุปผลมาตรการติดตามตรวจสอบผลกระทบสิ่งแวดล้อม โครงการ THE LINE PHAHONYOTHIN PARK (อาคาร D) (ระยะดำเนินการ)

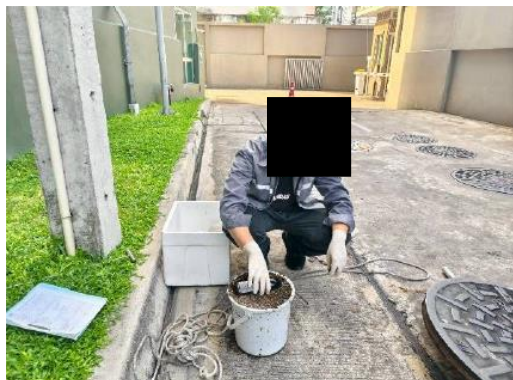
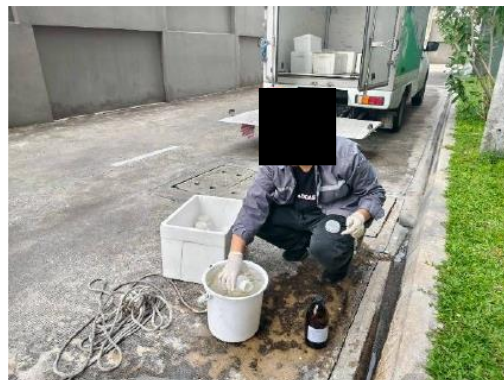
ภาพที่ 3.5-1 จุดเก็บน้ำตัวอย่างในพื้นที่โครงการ

บ่อเกรอะ

บ่อพักน้ำใส

บริษัทผู้เก็บและวิเคราะห์ตัวอย่างจะนำตัวอย่างทั้งหมดแช่ในถังน้ำแข็งเพื่อรักษาสภาพก่อนนำมาวิเคราะห์ในห้องปฏิบัติการภายใน 24 ชั่วโมง บริษัทฯ ได้ปิดฉลากแสดงรายละเอียดของตัวอย่างโดยละเอียด พร้อมทั้งจัดบันทึกข้อมูลในแบบกำกับตัวอย่าง ที่ใช้ควบคุมคุณภาพภายนอกห้องปฏิบัติการวิเคราะห์ และนำส่งไปวิเคราะห์ยังห้องปฏิบัติการ โดยการเก็บตัวอย่างและวิเคราะห์คุณภาพน้ำดำเนินการตามมาตรฐานที่กำหนดไว้ใน Standard Method for the Examination of Water and Wastewater ฉบับปีล่าสุด ของ American Public Health Association ซึ่งเป็นมาตรฐานวิธีการวิเคราะห์คุณภาพน้ำที่ได้รับการยอมรับกันโดยทั่วไป ตำแหน่งการเก็บตัวอย่างและวิธีการตรวจวิเคราะห์น้ำทิ้ง แสดงดังตารางที่ 3.5-1 และภาพที่ 3.5-1
