# บทที่ 3

ผลการปฏิบัติตามมาตรการ  
ติดตามตรวจสอบผลกระทบ  
สิ่งแวดล้อม

ตารางที่ 3 แบบรายงานผลการปฏิบัติตามมาตรการติดตามตรวจสอบผลกระทบสิ่งแวดล้อมของโครงการนิช โมโน อีสราภาพ

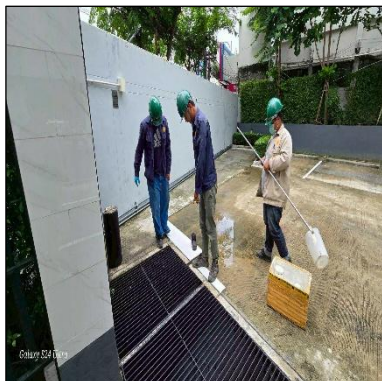
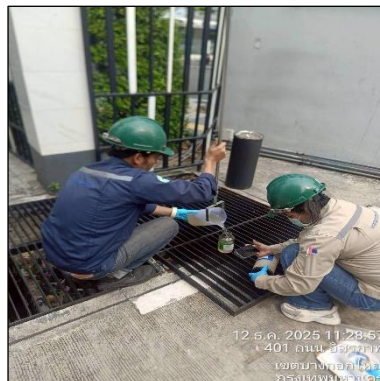
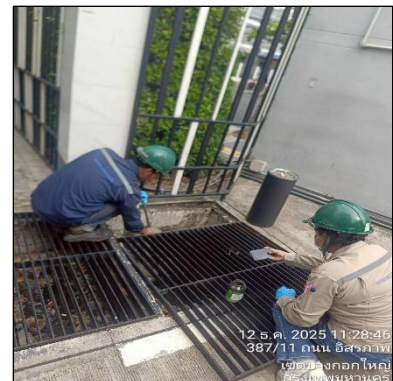
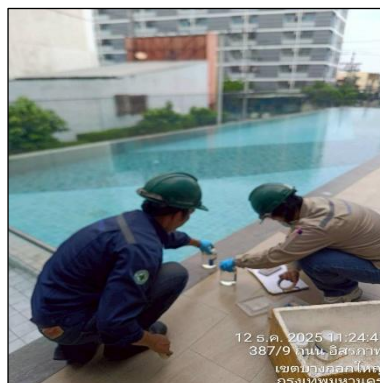
การตรวจวัดคุณภาพน้ำทิ้ง ทำการเก็บตัวอย่างคุณภาพน้ำ 1 จุด ได้แก่ บ่อพักน้ำสุดท้ายของระบบก่อนระบายลงสู่ระบบระบายน้ำบนถนนสาธารณะจำนวน 1 จุด เดือนละ 1 ครั้ง

การตรวจวัดคุณภาพน้ำในสระว่ายน้ำ ทำการเก็บตัวอย่างคุณภาพน้ำ 2 จุด ได้แก่ บริเวณสระว่ายน้ำส่วนลึกจำนวน 1 จุด และสระว่ายน้ำส่วนตื้นจำนวน 1 จุด เดือนละ 1 ครั้ง
