# บทที่ 3

ผลการปฏิบัติตามมาตรการ  
ติดตามตรวจสอบผลกระทบ  
สิ่งแวดล้อม

## ผลการปฏิบัติตามมาตรการติดตามตรวจสอบผลกระทบสิ่งแวดล้อม

ตามที่นิติบุคคลอาคารชุด เดอะนิช ไอดี เซรีไทย เฟส 1 ได้ดำเนินการปฏิบัติตามมาตรการติดตามตรวจสอบผลกระทบสิ่งแวดล้อมที่เสนอในรายงานการประเมินผลกระทบสิ่งแวดล้อม (EIA) โดยผลการสำรวจสภาพโครงการ ร่วมกับการสัมภาษณ์เจ้าหน้าที่โครงการ ดังแสดงรายละเอียดในตารางที่ 3

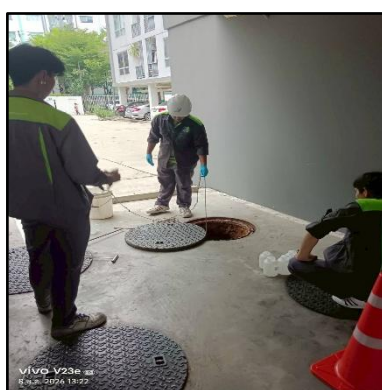
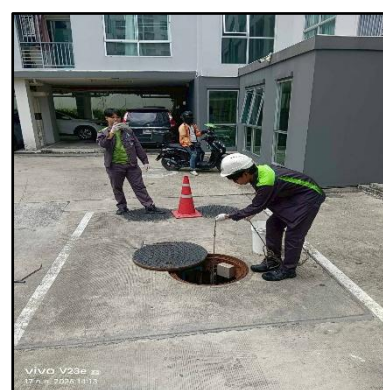
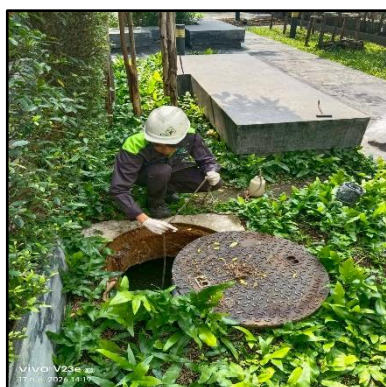
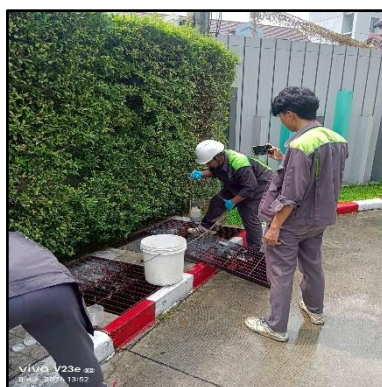
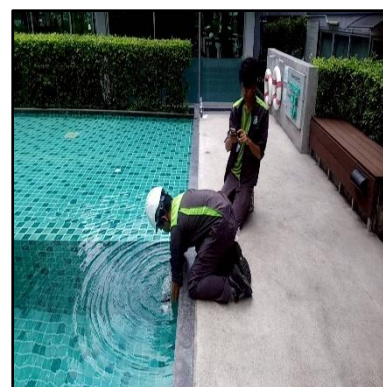
การตรวจวัดคุณภาพน้ำทิ้ง ทำการเก็บตัวอย่างคุณภาพน้ำ 4 จุด ได้แก่ จุดรวบรวมน้ำเสียก่อนเข้าระบบบำบัดน้ำเสีย (อาคาร A) จำนวน 1 จุด จุดรวบรวมน้ำเสียก่อนเข้าระบบบำบัดน้ำเสีย (อาคาร B) จำนวน 1 จุด จุดรวบรวมน้ำเสียออกจากระบบบำบัดน้ำเสีย (ระบบรวม) จำนวน 1 จุด และบ่อกักน้ำสุดท้ายของระบบก่อนระบายลงสู่ระบบระบายน้ำบนถนนสาธารณะจำนวน 1 จุด เดือนละ 1 ครั้ง

การตรวจวัดคุณภาพน้ำในสระว่ายน้ำ ทำการเก็บตัวอย่างคุณภาพน้ำ 2 จุด ได้แก่ น้ำในสระว่ายน้ำที่บริเวณฝั้วน้ำ จำนวน 1 จุด และน้ำในสระว่ายน้ำที่ความลึกกึ่งกลางสระ จำนวน 1 จุด เดือนละ 1 ครั้ง
