## บทที่ 2

### ผลการดำเนินการตามมาตรการป้องกันและแก้ไขผลกระทบสิ่งแวดล้อม

การดำเนินการตามมาตรการป้องกันและแก้ไขผลกระทบสิ่งแวดล้อม โครงการบ้านเอื้ออาทร สวนพลูพัฒนา (ระยะดำเนินการ) ประจำเดือนประจำเดือนมกราคม - มิถุนายน 2569 มีรายละเอียดผลการปฏิบัติตามมาตรการที่กำหนด รายละเอียดแสดงดังต่อไปนี้

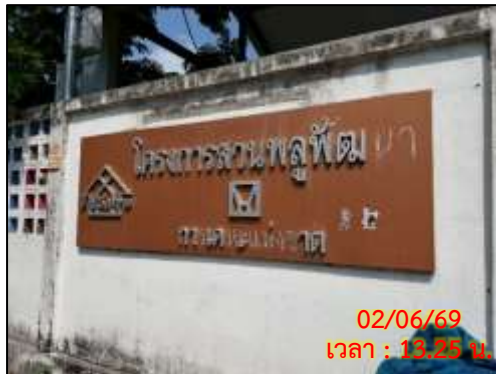
รูปที่ 2.2-1 ป้ายชื่อโครงการ

| องค์ประกอบทางสิ่งแวดล้อม<br>และคุณค่าต่างๆ | มาตรการป้องกันและแก้ไข<br>ผลกระทบสิ่งแวดล้อม | มาตรการติดตามตรวจสอบ<br>ผลกระทบสิ่งแวดล้อม | ปัญหา และ/หรือ<br>ข้อเสนอแนะ | เอกสารอ้างอิง |
|---|---|---|---|---|
| | 2. ติดตั้งป้ายชื่อโครงการและป้ายทางเข้า-ออก<br>โครงการพร้อมไฟฟ้าส่องสว่าง ให้สามารถมองเห็น<br>ได้ชัดเจนในเวลากลางคืน | 2. โครงการมีป้ายชื่อโครงการและมีไฟส่องสว่างให้<br>มองเห็นอย่างชัดเจนในเวลากลางคืน | - | |

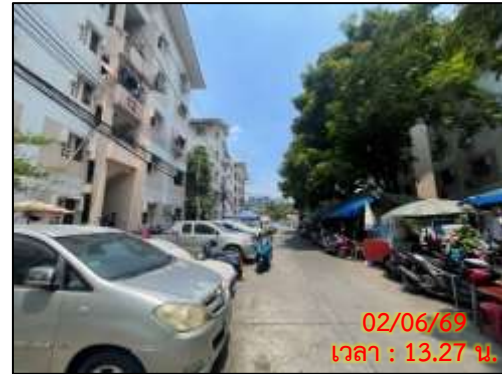
รูปที่ 2.2-2 ที่จอดรถภายในโครงการ

| องค์ประกอบทางสิ่งแวดล้อม<br>และคุณค่าต่างๆ | มาตรการป้องกันและแก้ไข<br>ผลกระทบสิ่งแวดล้อม | มาตรการติดตามตรวจสอบ<br>ผลกระทบสิ่งแวดล้อม | ปัญหา และ/หรือ<br>ข้อเสนอแนะ | เอกสารอ้างอิง |
|---|---|---|---|---|
| 2.5 คมนาคมขนส่ง | 1. จัดให้มีที่จอดรถอย่างเพียงพออย่างน้อยตาม<br>กฎกระทรวงฉบับที่ 7 (พ.ศ. 2517) ออกตามใน<br>พระราชบัญญัติควบคุมการก่อสร้างอาคาร<br>พุทธศักราช พ.ศ. 2497 | 1. โครงการมีที่จอดรถอย่างเพียงพอให้เป็นไปตาม<br>มาตรการกำหนด | - | |

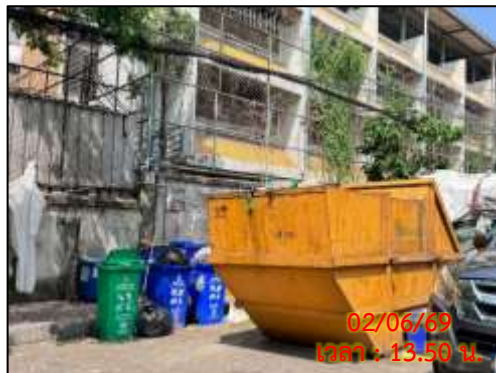
รูปที่ 2.2-3 ที่พักขยะมูลฝอยรวม

| องค์ประกอบทางสิ่งแวดล้อม<br>และคุณค่าต่างๆ | มาตรการป้องกันและแก้ไข<br>ผลกระทบสิ่งแวดล้อม | มาตรการติดตามตรวจสอบ<br>ผลกระทบสิ่งแวดล้อม | ปัญหา และ/หรือ<br>ข้อเสนอแนะ | เอกสารอ้างอิง |
|---|---|---|---|---|
| 2.4 ขยะมูลฝอย | 1. จัดให้มีที่พักขยะมูลฝอยที่ถูกสุขลักษณะสามารถป้องกันกลิ่นและแมลงรบกวนโดยมีขนาดที่สามารถรองรับมูลฝอยของโครงการได้ไม่น้อยกว่า 3 วัน และมีการจัดเก็บมูลฝอย การขนถ่าย และการกำจัดขยะมูลฝอยที่ถูกหลักสุขาภิบาล | 1. โครงการมีที่พักขยะมูลฝอยรวมที่ถูกสุขลักษณะสามารถป้องกันกลิ่นและแมลงรบกวนได้ ซึ่งจากการลงพื้นที่ตรวจสอบพบว่าทางเทศบาล มีการเข้าเก็บขยะทุกวัน และแจ้งให้ผู้อยู่อาศัยทิ้งที่จุดพักขยะบริเวณด้านข้างโครงการเท่านั้น | - | |

| องค์ประกอบทางสิ่งแวดล้อม<br>และคุณค่าต่างๆ | มาตรการป้องกันและแก้ไข<br>ผลกระทบสิ่งแวดล้อม | มาตรการติดตามตรวจสอบ<br>ผลกระทบสิ่งแวดล้อม | ปัญหา และ/หรือ<br>ข้อเสนอแนะ | เอกสารอ้างอิง |
|---|---|---|---|---|
| 2.4 ขยะมูลฝอย (ต่อ) | 2. จัดให้มีการทำความสะอาดที่พักขยะ<br>มูลฝอยรวมอย่างน้อยสัปดาห์ละ 1 ครั้ง โดยน้ำเสีย<br>ที่เกิดจากการทำความสะอาดที่พักขยะมูลฝอยรวม<br>ให้ระบายสู่ระบบบำบัดน้ำเสียของโครงการ กรณี<br>โครงการอยู่ในเขตบริการบำบัดน้ำเสียเมืองหรือ<br>ชุมชนให้ระบายลงสู่ท่อระบายน้ำสาธารณะที่<br>รวบรวมน้ำเสียเข้าสู่ระบบบำบัดน้ำเสียเมืองหรือ<br>ชุมชน | 2. โครงการได้กำชับให้พนักงานทำความสะอาด<br>บริเวณที่พักขยะมูลฝอยเป็นประจำ รวมทั้งมีการ<br>ประชาสัมพันธ์ให้ผู้พักอาศัยทิ้งขยะให้ลงถัง | - | - |

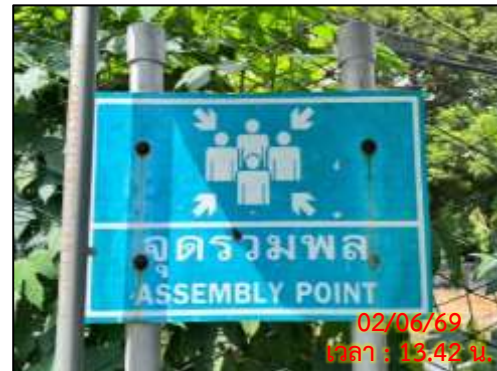
รูปที่ 2.2-4 จุดรวมพล

| องค์ประกอบทางสิ่งแวดล้อม<br>และคุณค่าต่างๆ | มาตรการป้องกันและแก้ไข<br>ผลกระทบสิ่งแวดล้อม | มาตรการติดตามตรวจสอบ<br>ผลกระทบสิ่งแวดล้อม | ปัญหา และ/หรือ<br>ข้อเสนอแนะ | เอกสารอ้างอิง |
|---|---|---|---|---|
| | 2. จัดให้มีจุดรวมพลทั้งภายในและภายนอกพื้นที่<br>โครงการโดยมีพื้นที่จุดรวมพลที่เป็นสัดส่วนไม่น้อย<br>กว่า 0.25 ตารางเมตร/คน | 2. โครงการมีจุดรวมพลให้เป็นไปตามมาตรการ<br>กำหนด | - | |

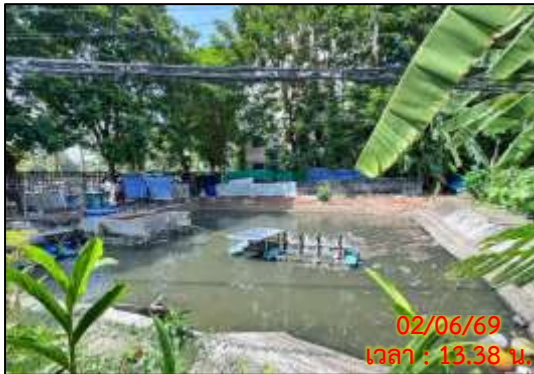
รูปที่ 2.2-5 บ่อหนองน้ำ

| องค์ประกอบทางสิ่งแวดล้อม<br>และคุณค่าต่างๆ | มาตรการป้องกันและแก้ไข<br>ผลกระทบสิ่งแวดล้อม | มาตรการติดตามตรวจสอบ<br>ผลกระทบสิ่งแวดล้อม | ปัญหา และ/หรือ<br>ข้อเสนอแนะ | เอกสารอ้างอิง |
|---|---|---|---|---|
| <b>1.2 การชะล้างพังทลายของ<br/>ดิน</b> | 1. ดูแลต้นไม้และพื้นที่สีเขียวภายในโครงการ<br>รวมทั้งบริเวณบ่อหนองน้ำให้มีสภาพดีอยู่เสมอ | 1. โครงการมีเจ้าหน้าที่ดูแลรักษาต้นไม้และพื้นที่<br>สีเขียวและบริเวณพื้นที่โดยรอบบ่อหนองน้ำ ภายใน<br>โครงการให้มีสภาพดีอยู่เสมอ | - | <br> |

| องค์ประกอบทางสิ่งแวดล้อม<br>และคุณค่าต่างๆ | มาตรการป้องกันและแก้ไข<br>ผลกระทบสิ่งแวดล้อม | มาตรการติดตามตรวจสอบ<br>ผลกระทบสิ่งแวดล้อม | ปัญหา และ/หรือ<br>ข้อเสนอแนะ | เอกสารอ้างอิง |
|---|---|---|---|---|
| 2.2.การระบายน้ำ (ต่อ) | 3. กรณีบ่อน้ำเป็นแบบเปิด ต้องมีมาตรการ<br>ด้านความปลอดภัยที่เหมาะสม | 3. โครงการมีรั้วรอบบริเวณบ่อน้ำ และ<br>โครงการมีการติดตั้งป้ายเตือนเพื่อความปลอดภัย<br>ของผู้อาศัยในโครงการ | - | |

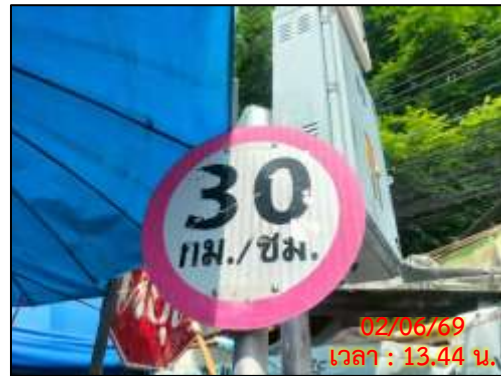
รูปที่ 2.2-6 ป้ายจำกัดความเร็ว

| องค์ประกอบทางสิ่งแวดล้อม<br>และคุณค่าต่างๆ | มาตรการป้องกันและแก้ไข<br>ผลกระทบสิ่งแวดล้อม | มาตรการติดตามตรวจสอบ<br>ผลกระทบสิ่งแวดล้อม | ปัญหา และ/หรือ<br>ข้อเสนอแนะ | เอกสารอ้างอิง |
|---|---|---|---|---|
| <b>1.1 คุณภาพอากาศและความ<br/>สั่นสะเทือน</b> | 1. จำกัดความเร็วของรถที่เข้า-ออกโครงการให้มี<br>ความเร็วไม่เกิน 30 กิโลเมตร/ชั่วโมง | 1. โครงการได้มีป้ายกำหนดความเร็วของรถที่เข้า-<br>ออกโครงการให้มีความเร็วไม่เกิน 30 กิโลเมตร/<br>ชั่วโมง | - | - |

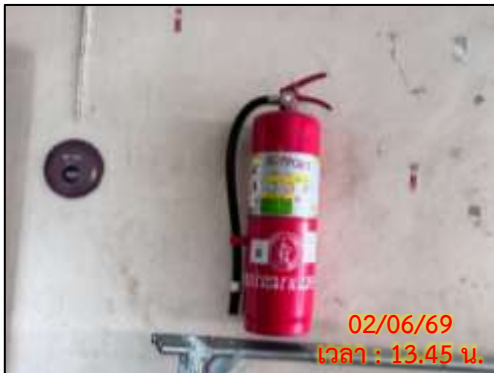
รูปที่ 2.2-7 ถังดับเพลิง

| องค์ประกอบทางสิ่งแวดล้อม<br>และคุณค่าต่างๆ | มาตรการป้องกันและแก้ไข<br>ผลกระทบสิ่งแวดล้อม | มาตรการติดตามตรวจสอบ<br>ผลกระทบสิ่งแวดล้อม | ปัญหา และ/หรือ<br>ข้อเสนอแนะ | เอกสารอ้างอิง |
|---|---|---|---|---|
| 2.6 อากาศ | 1. จัดให้มีระบบป้องกันเพลิงไหม้ บันไดและ<br>ช่องทางหนีไฟ อุปกรณ์ดับเพลิง ให้เป็นไปตาม<br>กฎกระทรวงที่ออกตามพระราชบัญญัติควบคุม<br>อาคารเป็นอย่างน้อย และตรวจสอบอุปกรณ์<br>ป้องกันและระงับอัคคีภัยภายในโครงการเป็น<br>ประจำทุก 1 ปี | 1. โครงการมีระบบป้องกันเพลิงไหม้ บันไดและ<br>ช่องทางหนีไฟ อุปกรณ์ดับเพลิง ให้เป็นไปตาม<br>กฎกระทรวงที่ออกตามพระราชบัญญัติควบคุม<br>อาคารเป็นอย่างน้อย และตรวจสอบอุปกรณ์<br>ป้องกันและระงับอัคคีภัยภายในโครงการเป็น<br>ประจำทุก 1 ปี | - | - |
