# ท่าอากาศยานหัวหิน (Huahin Airport)

งานจ้างที่ปรึกษาติดตามตรวจสอบผลการปฏิบัติตามมาตรการ  
ที่กำหนดไว้ในรายงานการประเมินผลกระทบสิ่งแวดล้อม  
ท่าอากาศยานกระบี่ ตรัง สุราษฎร์ธานี ระนอง นครศรีธรรมราช  
ชุมพร นราธิวาส หัวหิน และเบตง (ภาคใต้)  
ประจำปีงบประมาณ 2569

รายงานผลการปฏิบัติตามมาตรการป้องกันและแก้ไขผลกระทบสิ่งแวดล้อม  
และมาตรการติดตามตรวจสอบผลกระทบสิ่งแวดล้อม  
โครงการท่าอากาศยานหัวหิน

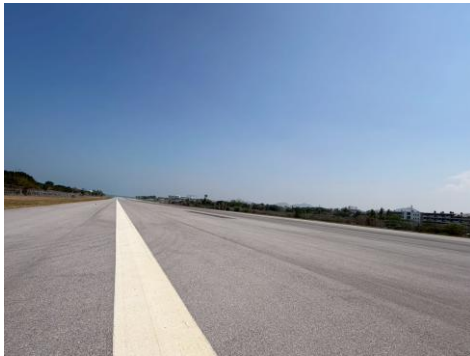
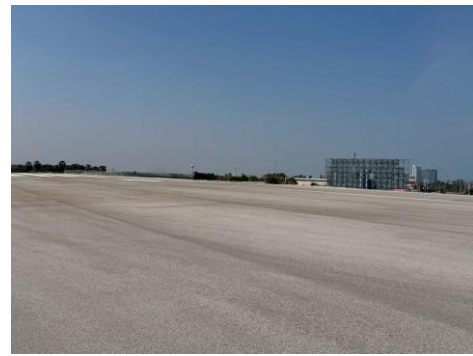
รูปที่ 1.2.9-1 ลักษณะทางกายภาพทำอากาศยานหัวหินปัจจุบัน

ท่าอากาศยานหัวหินมีกิจกรรมการก่อสร้างขยายความกว้างทางวิ่งก่อสร้างเสร็จเรียบร้อยแล้ว และปัจจุบันมีการก่อสร้างพื้นที่ปลอดภัยปลายทางวิ่ง บริเวณหัวทางวิ่ง 16 ดังรูปที่ 1.2.9-1

การก่อสร้างขยายความกว้างทางวิ่ง

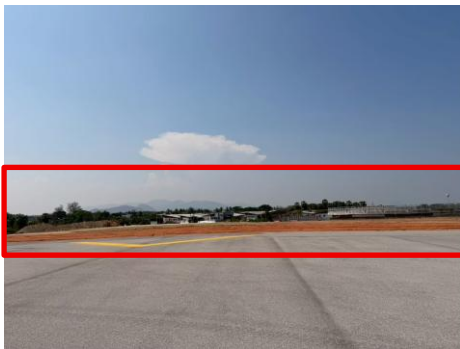
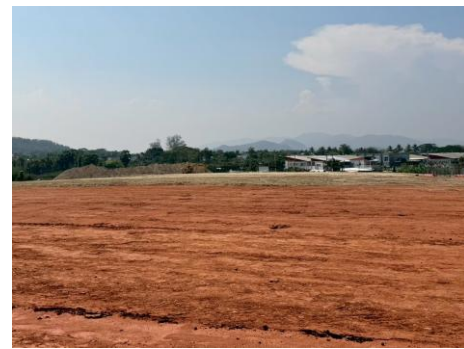
การก่อสร้างพื้นที่ปลอดภัยปลายทางวิ่ง บริเวณหัวทางวิ่ง 16

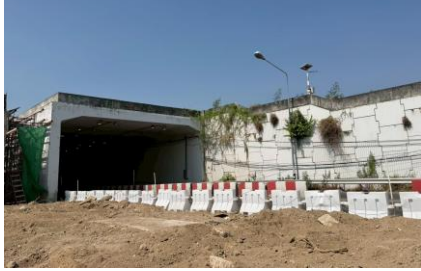
| เงื่อนไขตามมาตรการ | ผลการปฏิบัติ | ปัญหา อุปสรรคที่ไม่สามารถปฏิบัติตามมาตรการและแนวทางแก้ไข | ภาพประกอบมาตรการ |
|---|---|---|---|
| <b>1. คุณภาพอากาศ</b><br>1) กำหนดให้พื้นที่ภายในอุโมงค์รถยนต์เป็นเขตห้ามหยุดรถ (เส้นสีเหลืองไขว้) | - ภายในพื้นที่อุโมงค์รถยนต์ตลอดได้ทางวิ่ง กรมทางหลวงไม่ได้ดำเนินการทาเส้นสีเหลืองไขว้ไว้บริเวณถนน แต่ได้ดำเนินการทาเส้นแถบขาว-แดงเพื่อกำหนดเป็นเขตห้ามหยุดรถแทน<br>- ปัจจุบันอุโมงค์รถยนต์ตลอดได้ทางวิ่งอยู่ภายใต้ความดูแลและรับผิดชอบของกรมทางหลวง | - | <div>อุโมงค์ทางลอดรถยนต์บนทางหลวงหมายเลข 4</div> |

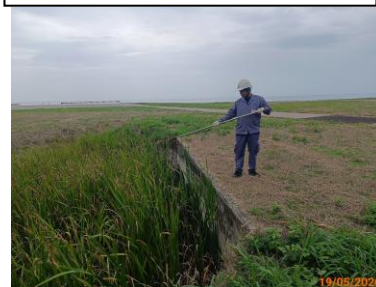
| เงื่อนไขตามมาตรการ | ผลการปฏิบัติ | ปัญหา อุปสรรคที่ไม่สามารถปฏิบัติตามมาตรการและแนวทางแก้ไข | ภาพประกอบมาตรการ |
|---|---|---|---|
| <b>3. คุณภาพน้ำ</b><br>1) จัดจ้างผู้ควบคุมระบบบำบัดน้ำเสียให้บริการดูแลระบบบำบัดน้ำเสีย | - ทำอาภาศยานหัวหินจัดให้มีเจ้าหน้าที่ควบคุมและดูแลระบบบำบัดน้ำเสียบริเวณทำอาภาศยานและบริเวณบ้านพักเจ้าหน้าที่ และมีการสูบกากตะกอนทิ้งปีละ 1 ครั้ง<br>- จากการเก็บตัวอย่างและผลการวิเคราะห์คุณภาพน้ำทิ้ง วันที่ 19 พฤษภาคม 2569 พบว่าคุณภาพน้ำทิ้งมีค่าอยู่ในเกณฑ์มาตรฐานตามประกาศกระทรวงทรัพยากรธรรมชาติและสิ่งแวดล้อม เรื่อง กำหนดมาตรฐานควบคุมการระบายน้ำทิ้งจากอาคารบางประเภทและอาคารบางขนาด พ.ศ. 2567 (อาคารประเภท ค) | - | <div>การเก็บตัวอย่างคุณภาพน้ำทิ้ง</div> |

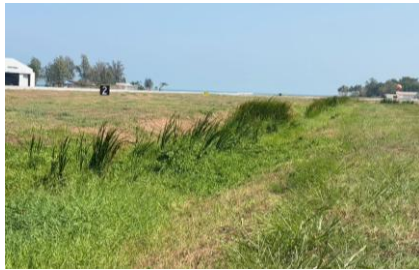
| เงื่อนไขตามมาตรการ | ผลการปฏิบัติ | ปัญหา อุปสรรคที่ไม่สามารถปฏิบัติตามมาตรการและแนวทางแก้ไข | ภาพประกอบมาตรการ |
|---|---|---|---|
| <b>4. การระบายน้ำ</b><br>ทำการก่อสร้างอาคารระบายน้ำเพิ่มเติมเพื่อระบายน้ำจากห้วยน้อยเลียบบ้างทางวังออกสู่อ่าวไทยประกอบด้วย <ul style="list-style-type: none"> <li>• ช่วงห้วยน้อยถึงถนนเพชรเกษม (หมายเลข 1 ถึง 2) เป็นรางเปิดขนาด 5.4x1.8 เมตร ลึก 1.8 เมตร</li> </ul> | - ทำอาภาศยานหัวหินมีการก่อสร้างรางระบายน้ำเพิ่มเติม เพื่อระบายน้ำจากห้วยน้อยเลียบบ้างทางวังออกสู่อ่าวไทยมีรายละเอียดดังต่อไปนี้<br>- มีการสร้างรางระบายน้ำช่วงห้วยน้อยถึงถนนเพชรเกษมเป็นรางเปิดขนาด 5.4 x1.8 เมตร ลึก 1.8 เมตร แต่จากการสำรวจพบว่าการปกคลุมของวัชพืช และต้นหญ้าขึ้นอย่างหนาแน่น | - ให้ทำอาภาศยานดำเนินการตัดหญ้า และขุดลอกรางระบายน้ำดังกล่าว เพื่อไม่ให้เกิดการกีดขวางทางระบายน้ำ และดำเนินการขุดลอกอย่างน้อยปีละ 1 ครั้ง | <br>รางระบายน้ำช่วงห้วยน้อยถึงถนนเพชรเกษม |

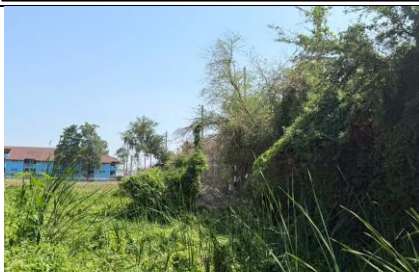
| เงื่อนไขตามมาตรการ | ผลการปฏิบัติ | ปัญหา อุปสรรคที่ไม่สามารถปฏิบัติตามมาตรการและแนวทางแก้ไข | ภาพประกอบมาตรการ |
|---|---|---|---|
| <ul style="list-style-type: none"> <li>• ช่วงตลอดถนนเพชรเกษม (หมายเลข 2 ถึง 3) เป็นท่อลอดสี่เหลี่ยมขนาดกว้าง ท่อลอดขนาด 1.8x1.8 เมตร 3 ท่อเรียง</li> </ul> | - บริเวณช่วงตลอดถนนเพชรเกษมมีระบบระบายน้ำลักษณะเป็นท่อลอดสี่เหลี่ยม ขนาด 1.8x1.8 เมตร 3 ท่อเรียง แต่จากการสำรวจ พบว่ามีวัชพืชขึ้นปกคลุม จึงไม่สามารถมองเห็นท่อลอดได้ | - ให้ทำอาภาศยานดำเนินการตัดหญ้า และขุดลอกรางระบายน้ำดังกล่าว เพื่อไม่ให้เกิดการกีดขวางทางระบายน้ำ และดำเนินการขุดลอกอย่างน้อยปีละ 1 ครั้ง | <br>รางระบายน้ำช่วงตลอดถนนเพชรเกษม |

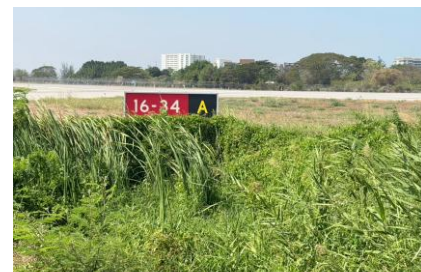
| เงื่อนไขตามมาตรการ | ผลการปฏิบัติ | ปัญหา อุปสรรคที่ไม่สามารถปฏิบัติตามมาตรการและแนวทางแก้ไข | ภาพประกอบมาตรการ |
|---|---|---|---|
| <ul style="list-style-type: none"> <li>ช่วงห้วยสนามบินถึงอ่าวไทย (หมายเลข 4 ถึง 9) เป็นรางเปิดรูปตัว U ขนาดกว้าง 6.0 เมตร สลับท่อลอดสี่เหลี่ยมขนาดกว้าง 2.4 เมตร ลึก 2.0 เมตร 3 ท่อเรียงกันช่วงลอดใต้ทางขับ</li> </ul> | <ul style="list-style-type: none"> <li>บริเวณช่วงห้วยสนามบินถึงอ่าวไทยมีรางระบายน้ำแบบรางเปิดรูปตัว U ขนาดกว้าง 6.0 เมตร สลับท่อลอดสี่เหลี่ยมขนาดกว้าง 2.4 เมตร ลึก 2.0 เมตร 3 ท่อเรียงกันช่วงลอดใต้ทางขับ จากการสำรวจพบว่ามิวชพีขึ้นปกคลุม แต่ยังไม่ปัญหาในการระบายน้ำแต่อย่างใด</li> </ul> | <ul style="list-style-type: none"> <li>ให้ทำอาภาศยานดำเนินการตัดหญ้า และขุดลอกรางระบายน้ำ เพื่อไม่ให้เกิดการกีดขวางทางระบายน้ำ และดำเนินการขุดลอกอย่างน้อยปีละ 1 ครั้ง</li> </ul> | <p>รางระบายน้ำช่วงห้วยสนามบิน</p> |

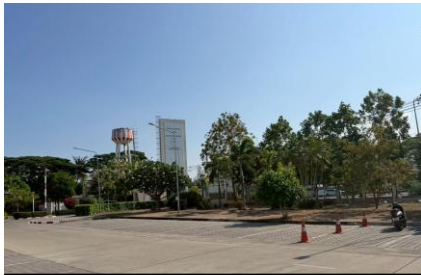
| เงื่อนไขตามมาตรการ | ผลการปฏิบัติ | ปัญหา อุปสรรคที่ไม่สามารถปฏิบัติตามมาตรการและแนวทางแก้ไข | ภาพประกอบมาตรการ |
|---|---|---|---|
| <b>5. ภูมิสถาปัตย์</b><br>1) ปลุกต้นไม้บริเวณแนวรั้วทำอาภาศยานหัวหิน และ<br>สถานีการบินพลเรือน | - ทำอาภาศยานหัวหินดำเนินการปลุกต้นไม้ ได้แก่ ต้นปาล์ม ไม้ทรงพุ่มขนาดเล็ก ได้แก่ ต้นเฟื่องฟ้า ซาฮกเกี้ยน และไม้ขนาดใหญ่ ส่วนแนวรั้วของสถานีการบินพลเรือนมีการปลุกไม้ทรงพุ่มขนาดเล็กไว้บริเวณด้านหน้า แต่บริเวณด้านอื่นๆ ของแนวรั้วไม่มีการปลุกต้นไม้ | - | <p>ต้นไม้บริเวณแนวรั้วของทำอาภาศยานหัวหิน</p> |

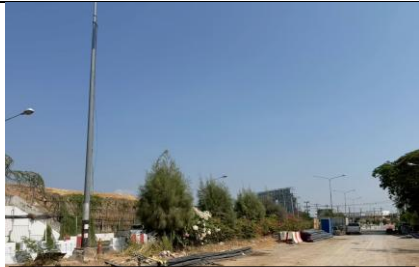
| เงื่อนไขตามมาตรการ | ผลการปฏิบัติ | ปัญหา อุปสรรคที่ไม่สามารถปฏิบัติ<br>ตามมาตรการและแนวทางแก้ไข | ภาพประกอบมาตรการ |
|---|---|---|---|
| 3) ปลุกต้นไม้ขนาดเล็กบนไหล่ทางวิ่ง | - บริเวณไหล่ทางของถนนเพชรเกษม ได้มีการออกแบบให้มีเกาะกลาง<br>ถนน โดยกรมทางหลวงได้มีการปลุกต้นไม้ขนาดเล็กบริเวณเกาะ<br>กลาง | - ควรยกเลิกมาตรการ : เพื่อให้สอดคล้องกับ<br>ภารกิจและหน้าที่ของหน่วยงาน เนื่องจาก<br>บริเวณเกาะกลางถนนเป็นอำนาจหน้าที่<br>ของกรมทางหลวงในการดูแล | <br>สภาพพื้นที่บริเวณเกาะกลางถนนเพชรเกษม |

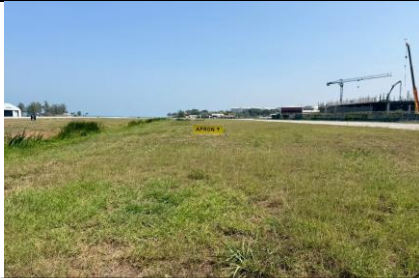
| เงื่อนไขตามมาตรการ | ผลการปฏิบัติ | ปัญหา อุปสรรคที่ไม่สามารถปฏิบัติ<br>ตามมาตรการและแนวทางแก้ไข | ภาพประกอบมาตรการ |
|---|---|---|---|
| 4) ควบคุมต้นไม้ที่เป็นแหล่งอาศัย และอาหารของนก<br>ภายในเขตทำอาภาศยาน | - ทำอาภาศยานหัวหินจัดให้มีเจ้าหน้าที่ควบคุมความสูงของต้นไม้ และ<br>ตัดหญ้าบริเวณไหล่ทางวิ่งให้สั้นอยู่เสมอเพื่อลดแหล่งอาหาร และ<br>พื้นที่วางไข่ของนกบางประเภท นอกจากนี้จัดให้มีเจ้าหน้าที่<br>ตรวจสอบค้นหาแหล่งทำรัง วางไข่ ของนกอย่างสม่ำเสมอ | - | <br>การควบคุมความสูงของต้นไม้บริเวณทางวิ่ง |
