# ท่าอากาศยานสุราษฎร์ธานี (Surat Thani Airport)

งานจ้างที่ปรึกษาติดตามตรวจสอบผลการปฏิบัติตามมาตรการ  
ที่กำหนดไว้ในรายงานการประเมินผลกระทบสิ่งแวดล้อม  
ท่าอากาศยานกระบี่ ตรัง สุราษฎร์ธานี ระนอง นครศรีธรรมราช  
ชุมพร นราธิวาส ห้วยหิน และเบตง (ภาคใต้)  
ประจำปีงบประมาณ 2569

ระหว่างเดือนมกราคม - เดือนมิถุนายน 2569

รายงานผลการปฏิบัติตามมาตรการป้องกันและแก้ไขผลกระทบสิ่งแวดล้อม  
และมาตรการติดตามตรวจสอบผลกระทบสิ่งแวดล้อม  
โครงการท่าอากาศยานสุราษฎร์ธานี

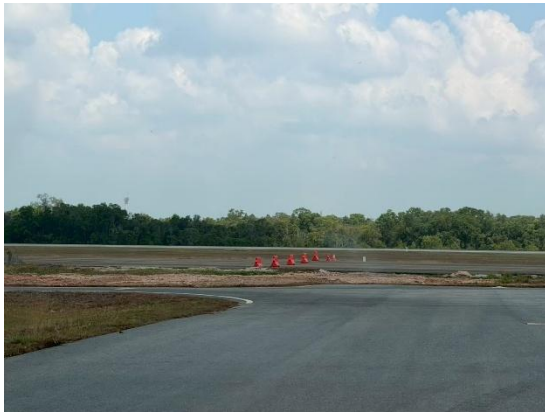
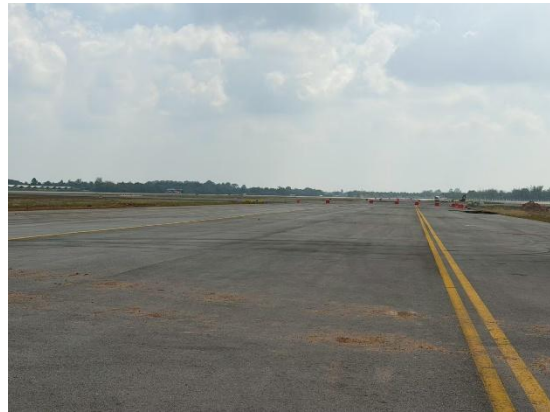
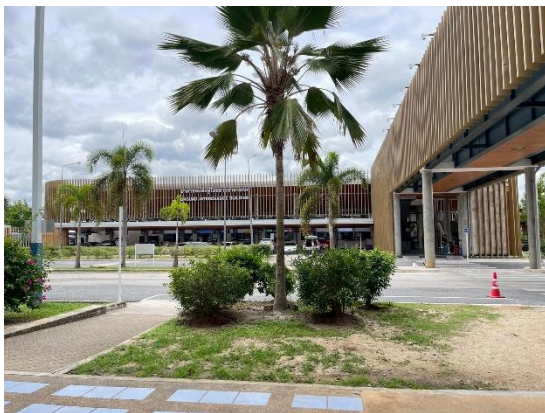
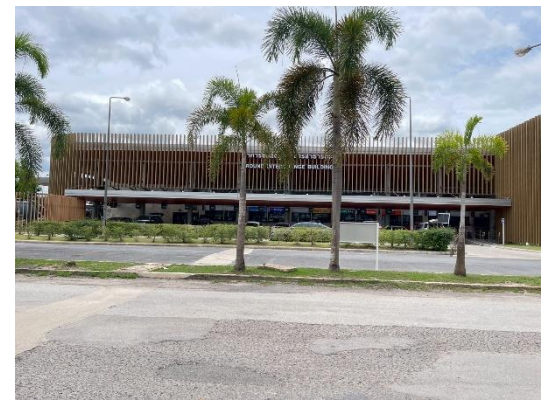
### รูปที่ 1.2.10-1 สภาพปัจจุบันทำอากาศยานสุราษฎร์ธานี

(1) งานก่อสร้างเสริมความแข็งแรงทางวิ่ง ทางขับขนาน พร้อมระบบไฟฟ้าสนามบิน ปัจจุบันดำเนินการก่อสร้างไปแล้ว ร้อยละ 99.99 ข้อมูล ณ เดือนมิถุนายน 2569

(2) งานก่อสร้างศูนย์ขนส่งผู้โดยสารและปรับปรุงลานจอดรถยนต์ ปัจจุบันดำเนินการก่อสร้างแล้วเสร็จ

กิจกรรมก่อสร้างทางขับขนาน

อาคารศูนย์ขนส่งผู้โดยสาร

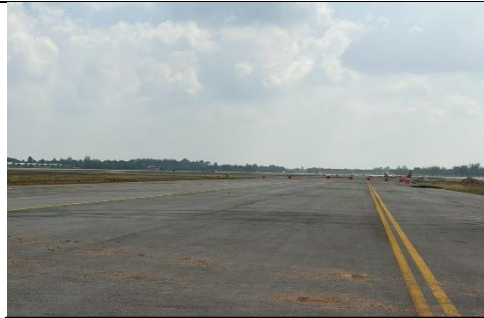
| เงื่อนไขตามมาตรการ | ผลการปฏิบัติ | ปัญหา อุปสรรคที่ไม่สามารถปฏิบัติ<br>ตามมาตรการและแนวทางแก้ไข | ภาพประกอบมาตรการ |
|---|---|---|---|
| 5. หากมีความประสงค์จะขอเปลี่ยนแปลงรายละเอียด<br>โครงการกิจกรรมต่อเนื่องอื่นๆ และ/หรือมีมาตรการลด<br>ผลกระทบสิ่งแวดล้อม และมาตรการติดตามตรวจสอบ<br>ผลกระทบสิ่งแวดล้อมซึ่งแตกต่างไปจากรายละเอียดใน<br>ด้านเนื้อหาของรายงานที่ได้ให้ความเห็นชอบ ต้องเสนอ<br>รายละเอียดของการเปลี่ยนแปลงดังกล่าว ให้สำนักงาน<br>นโยบายและแผนทรัพยากรธรรมชาติและสิ่งแวดล้อม<br>ดำเนินการเสนอคณะกรรมการผู้ชำนาญการให้ความ<br>เห็นชอบทางด้านสิ่งแวดล้อมก่อนการดำเนินการ<br>เปลี่ยนแปลงทุกครั้ง | - ปัจจุบันท่าอากาศยานสุราษฎร์ธานีมีการดำเนินกิจกรรม<br>การก่อสร้าง ได้แก่<br>(1) งานก่อสร้างเสริมความแข็งแรงทางวิ่ง ทางขับขนาน<br>พร้อมระบบไฟฟ้าสนามบิน ปัจจุบันดำเนินการก่อสร้าง<br>ไปแล้ว ร้อยละ 99.99 ข้อมูล ณ เดือนมิถุนายน 2569<br>(2) งานก่อสร้างศูนย์ขนส่งผู้โดยสารและปรับปรุงลาน<br>จอดรถยนต์ ปัจจุบันดำเนินการก่อสร้างแล้วเสร็จ<br>ซึ่งเปลี่ยนแปลงไปจากรายละเอียดโครงการที่ได้รับ<br>ความเห็นชอบตามหนังสือเลขที่ วว 0804/75 ลงวันที่ 3<br>มกราคม 2540 | - กรมท่าอากาศยานได้ดำเนินการจัดทำ<br>รายงานการเปลี่ยนแปลงรายละเอียด<br>โครงการ เสนอต่อสำนักงานนโยบาย<br>และแผนทรัพยากรธรรมชาติและ<br>สิ่งแวดล้อม (สผ.)<br>- ปัจจุบันท่าอากาศยานได้ขอถอนรายงาน<br>การเปลี่ยนแปลงรายละเอียดโครงการใน<br>รายงานการประเมินผลกระทบ<br>สิ่งแวดล้อม โครงการพัฒนาท่าอากาศ<br>ยานสุราษฎร์ธานี เพื่อนำมาปรับปรุง<br>แก้ไขก่อนนำเสนอ สผ. เพื่อเสนอให้ คชก.<br>พิจารณาอีกครั้ง ตามหนังสือกรม<br>ท่าอากาศยานที่ คค 0502/4148<br>ลงวันที่ 18 กันยายน 2568 | <br>ก่อสร้างทางขับขนาน |

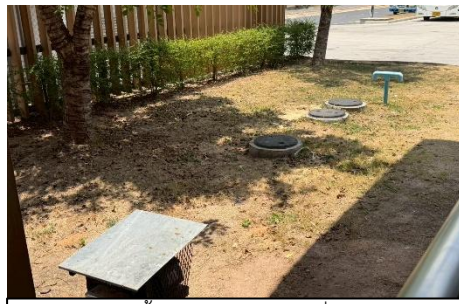
| เงื่อนไขตามมาตรการ | ผลการปฏิบัติ | ปัญหา อุปสรรคที่ไม่สามารถปฏิบัติ<br>ตามมาตรการและแนวทางแก้ไข | ภาพประกอบมาตรการ |
|---|---|---|---|
| <b>1. คุณภาพน้ำผิวดิน</b><br>1.1 รวบรวมและบำบัดน้ำเสียก่อนระบายลงสู่แหล่งน้ำ | - อาคารที่พักผู้โดยสารมีการติดตั้งระบบบำบัดน้ำเสียสำเร็จรูปแบบระบบเลี้ยงตะกอนเร่งและเติมอากาศ มีความสามารถรองรับน้ำเสีย 140 ลูกบาศก์เมตร/วัน น้ำเสียจากห้องน้ำจะถูกรวบรวมให้เข้าสู่ระบบบำบัดน้ำเสีย ส่วนบริเวณอาคารบ้านพักเจ้าหน้าที่และอาคารอื่นๆ ใช้ระบบบ่อเกรอะ-บ่อซึม | - | <p>ระบบบำบัดน้ำเสียด้านข้างอาคารที่พักผู้โดยสาร</p> |

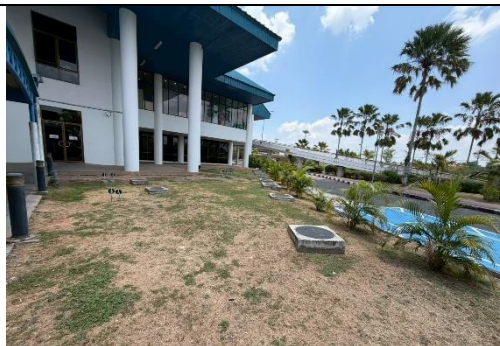
| เงื่อนไขตามมาตรการ | ผลการปฏิบัติ | ปัญหา อุปสรรคที่ไม่สามารถปฏิบัติ<br>ตามมาตรการและแนวทางแก้ไข | ภาพประกอบมาตรการ |
|---|---|---|---|
| 1.3 ก่อนการใช้อาคารที่พักผู้โดยสารแห่งใหม่ให้กรมท่าอากาศยานประสานงานกับบริษัทผู้ผลิตถังบำบัดน้ำเสียสำเร็จรูปที่นำมาติดตั้งบริเวณอาคารที่พักผู้โดยสารของทำอาภาศยานสุราษฎร์ธานี เพื่อให้อบรมวิธีการดูแลรักษาระบบบำบัดน้ำเสียแก่เจ้าหน้าที่กรมท่าอากาศยาน | - ปัจจุบันทำอาภาศยานสุราษฎร์ธานีมีการติดตั้งระบบบำบัดน้ำเสียสำเร็จรูป แบบระบบเลี้ยงตะกอนเร่งและเติมอากาศ มีความสามารถรองรับน้ำเสีย 140 ลูกบาศก์เมตร/วัน บริเวณอาคารที่พักผู้โดยสาร<br>- ทำอาภาศยานสุราษฎร์ธานีจัดให้มีเจ้าหน้าที่ดูแลระบบบำบัดน้ำเสียซึ่งได้รับการอบรมเกี่ยวกับการดูแลระบบบำบัดน้ำเสียจากบริษัทผู้ติดตั้งระบบบำบัดน้ำเสีย นอกจากนี้จัดให้มีเจ้าหน้าที่รับผิดชอบดำเนินการดูแลรักษาและซ่อมบำรุง | - | <p>ระบบบำบัดน้ำเสียด้านข้างอาคารที่พักผู้โดยสาร</p> |

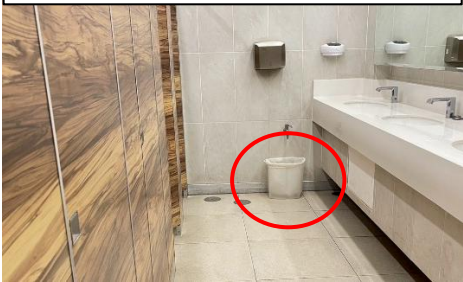
| เงื่อนไขตามมาตรการ | ผลการปฏิบัติ | ปัญหา อุปสรรคที่ไม่สามารถปฏิบัติตามมาตรการและแนวทางแก้ไข | ภาพประกอบมาตรการ |
|---|---|---|---|
| <p>1.4 ระบบบำบัดน้ำเสียของอาคารที่พักผู้โดยสารและบ้านพักพนักงาน ตลอดจนอาคารต่างๆ ใช้ระบบบ่อเกรอะ-บ่อซึม การใช้งานและการบำรุงรักษาที่ทำอาภาศยานสุราษฎร์ธานีจะต้องปฏิบัติเพื่อให้ระบบบำบัดน้ำเสียมีประสิทธิภาพที่สำคัญ มีดังนี้</p> <ul style="list-style-type: none"> <li>- ห้ามเทสารที่เป็นพิษต่อจุลินทรีย์ลงในบ่อเกรอะ เช่น น้ำกรดหรือด่างเข้มข้น เช่น น้ำยาล้างห้องน้ำเข้มข้นและคลอรีนเข้มข้น เพราะจะทำให้ประสิทธิภาพการทำงานของบ่อเกรอะลดลง</li> <li>- น้ำทิ้งสารอนินทรีย์หรือสารย่อยสลายยาก เช่น พลาสติก ผ้านวมัย นอกจากจะทำให้ส้วมเต็มก่อนกำหนดแล้วยังอาจเกิดการอุดตันในท่อระบาย</li> <li>- กรณีน้ำในบ่อเกรอะเอ่อสูงและราดส้วมไม่ลง ให้ตรวจการระบายหรือประสิทธิภาพของบ่อซึม</li> </ul> | <ul style="list-style-type: none"> <li>- ปัจจุบันทำอาภาศยานสุราษฎร์ธานีมีการติดตั้งระบบบำบัดน้ำเสียสำเร็จรูป แบบระบบเลี้ยงตะกอนเร่งและเติมอากาศ มีความสามารถรองรับน้ำเสีย 140 ลูกบาศก์เมตร/วัน บริเวณอาคารที่พักผู้โดยสาร</li> <li>- ทำอาภาศยานสุราษฎร์ธานีได้มีการแจ้งพนักงานทำความสะอาดและประชาสัมพันธ์กับเจ้าหน้าที่ภายในทำอาภาศยานไม่ให้ใช้น้ำยาล้างห้องน้ำเข้มข้นหรือเทสารที่เป็นพิษต่อจุลินทรีย์ในระบบบำบัดน้ำเสีย</li> <li>- จัดให้มีภาชนะรองรับวัสดุที่ย่อยสลายยากในห้องน้ำภายในอาคารที่พักผู้โดยสารและอาคารต่างๆ ส่วนอาคารบ้านพักเจ้าหน้าที่ จะไม่มีการทิ้งขยะที่ย่อยสลายยากลงในบ่อเกรอะ โดยจะนำขยะที่ย่อยสลายยากไปทิ้งที่ถังขยะที่จัดเตรียมไว้บริเวณบ้านพักเจ้าหน้าที่</li> <li>- ในกรณีที่น้ำในบ่อเกรอะเอ่อสูงจะมีการตรวจสอบหากพบว่า มีสิ่งปฏิกูลในปริมาณมากทำอาภาศยานสุราษฎร์ธานี จะมีการแจ้งให้บริษัทเอกชนเข้ามาสูบออกไปกำจัด</li> </ul> | - | <p>ถังขยะภายในห้องน้ำ</p> |

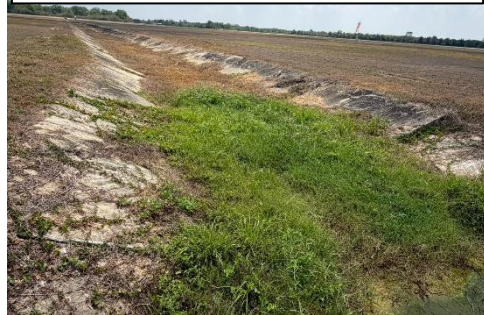
| เงื่อนไขตามมาตรการ | ผลการปฏิบัติ | ปัญหา อุปสรรคที่ไม่สามารถปฏิบัติตามมาตรการและแนวทางแก้ไข | ภาพประกอบมาตรการ |
|---|---|---|---|
| 1.5 การดูแลรักษารางระบายน้ำที่อยู่ใน<br>ภายในทำอาภาศยานสุราษฎร์ธานี โดยเฉพาะ<br>จะต้องทำความสะอาดก่อนเข้าสู่คูฝน | - จัดให้มีเจ้าหน้าที่ดูแลรักษาระบบระบายน้ำอย่างสม่ำเสมอ<br>และมีการขุดลอกรางระบายน้ำ โดยในปีงบประมาณ 2568 | - | <div> <div>รางระบายน้ำข้างทางวิ่ง</div> </div> |

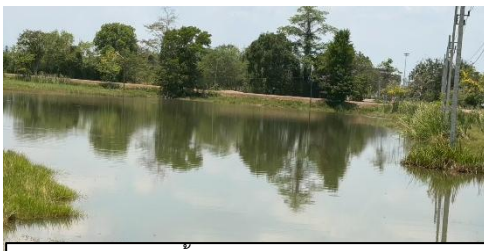
| เงื่อนไขตามมาตรการ | ผลการปฏิบัติ | ปัญหา อุปสรรคที่ไม่สามารถปฏิบัติตามมาตรการและแนวทางแก้ไข | ภาพประกอบมาตรการ |
|---|---|---|---|
| 1.6 ติดตั้งตะแกรงดักขยะและบ่อดักไขมัน<br>เพื่อรองรับน้ำทิ้งจากบ้านพักพนักงาน โดย<br>ปริมาณบ่อดักไขมันที่ต้องการมากกว่า<br>2.0 ลูกบาศก์เมตร จำนวน 4 บ่อ | - มีการติดตั้งตะแกรงดักขยะและบ่อดักไขมัน บริเวณบ้านพัก<br>เจ้าหน้าที่ โดยเจ้าหน้าที่ที่อาศัยอยู่บ้านพักเจ้าหน้าที่จะทำ<br>การคัดแยกขยะและเศษอาหารต่างๆ เพื่อลดปริมาณคราบ<br>ไขมัน เนื่องจากรางระบายน้ำทั้งบริเวณบ้านพักเจ้าหน้าที่จะ<br>เชื่อมต่อกับบ่อดักน้ำขนาด 400 ลูกบาศก์เมตร โดยน้ำในบ่อ<br>ดังกล่าวไม่มีการระบายออกสู่ภายนอกแต่อย่างใด แต่จะ<br>นำมาใช้ประโยชน์ในการรดน้ำต้นไม้ภายในโครงการ | - | <div> <div>บ่อน้ำขนาด 400 ลบ.ม.</div> </div> |

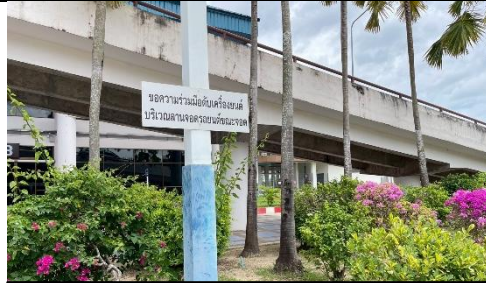
| เงื่อนไขตามมาตรการ | ผลการปฏิบัติ | ปัญหา อุปสรรคที่ไม่สามารถปฏิบัติตามมาตรการและแนวทางแก้ไข | ภาพประกอบมาตรการ |
|---|---|---|---|
| 2.3 ติดป้ายขอความร่วมมือและประกาศประชาสัมพันธ์ผู้เข้ามาใช้บริการภายในท่าอากาศยานสุราษฎร์ธานี ให้ดับเครื่องยนต์บริเวณลานจอดรถยนต์ขณะจอด | - ท่าอากาศยานสุราษฎร์ธานี ได้ติดตั้งป้ายขอความร่วมมือและประกาศประชาสัมพันธ์ผู้เข้ามาใช้บริการภายในท่าอากาศยานให้ดับเครื่องยนต์บริเวณลานจอดรถยนต์ | - | <p>ป้ายขอความร่วมมือดับเครื่องยนต์</p> |

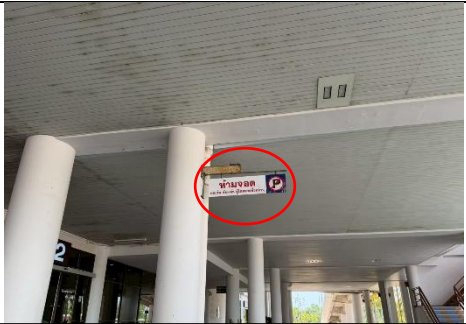
| เงื่อนไขตามมาตรการ | ผลการปฏิบัติ | ปัญหา อุปสรรคที่ไม่สามารถปฏิบัติตามมาตรการและแนวทางแก้ไข | ภาพประกอบมาตรการ |
|---|---|---|---|
| 2.4 ห้ามจอดรถยนต์รับ-ส่งในลักษณะของการจอดซ้อนคันบริเวณด้านหน้าอาคารที่พักผู้โดยสาร เนื่องจากจะทำให้การจราจรติดขัดในช่วงที่รถยนต์มาก จะส่งผลให้ไอเสียที่ระบายจากรถยนต์เพิ่มมากขึ้น | <ul style="list-style-type: none"> <li>- จัดให้มีเจ้าหน้าที่รักษาความปลอดภัยคอยตรวจตราและขอความร่วมมือผู้มาใช้บริการให้ดับเครื่องยนต์และห้ามจอดซ้อนคันบริเวณด้านหน้าอาคารที่พักผู้โดยสาร</li> <li>- ติดตั้งป้ายประกาศให้จอดรถรับส่งผู้โดยสารชั่วคราวเท่านั้น</li> <li>- บริเวณด้านหน้าอาคารที่พักผู้โดยสารมีการทาแถบสีขาวแดงและสีขาวเหลืองแสดงเขตห้ามจอดรถหรือจอดได้ชั่วคราวในบริเวณด้านหน้าอาคารที่พักผู้โดยสาร</li> </ul> | - | <p>ป้ายประกาศให้จอดรถรับส่งผู้โดยสารชั่วคราว</p> |

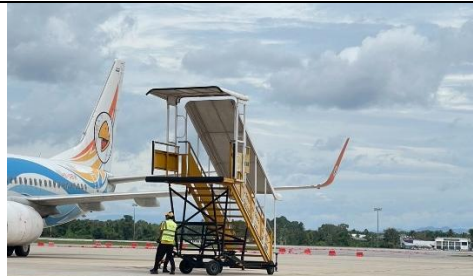
| เงื่อนไขตามมาตรการ | ผลการปฏิบัติ | ปัญหา อุปสรรคที่ไม่สามารถปฏิบัติตามมาตรการและแนวทางแก้ไข | ภาพประกอบมาตรการ |
|---|---|---|---|
| 3.3 พนักงานที่เข้าไปทำงานบริเวณลานบิน ต้องใช้อุปกรณ์ป้องกันเสียง | - พนักงานที่ปฏิบัติงานบริเวณลานจอดอากาศยานขณะที่อากาศยานเข้ามาใช้บริการมีการสวมใส่อุปกรณ์ป้องกันเสียง ได้แก่ Ear plug และ Ear muff | - | <p>การสวมใส่อุปกรณ์ป้องกันเสียงของเจ้าหน้าที่</p> |

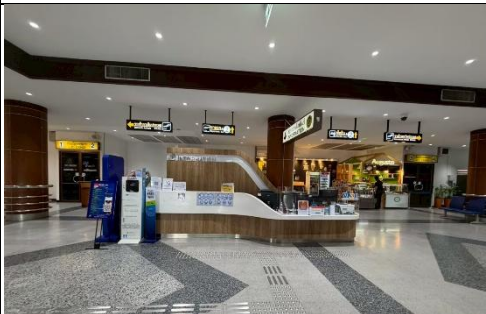
| เงื่อนไขตามมาตรการ | ผลการปฏิบัติ | ปัญหา อุปสรรคที่ไม่สามารถปฏิบัติตามมาตรการและแนวทางแก้ไข | ภาพประกอบมาตรการ |
|---|---|---|---|
| 3.5 ท่าอากาศยานสุราษฎร์ธานี ให้งานประชาสัมพันธ์รับซื้อร้องเรียนต่างๆ ที่อาจเกิดจากสนามบิน เพื่อเปิดโอกาสให้ประชาชนที่อยู่โดยรอบท่าอากาศยานแสดงข้อคิดเห็นร้องเรียน ข้อวิตกกังวลต่างๆ โดยเฉพาะประเด็นผลกระทบด้านเสียง | - กรณีที่เกิดเหตุเดือนร้อนรำคาญสามารถแจ้งโดยตรงที่ท่าอากาศยานสุราษฎร์ธานี และจัดให้มีจุดรับเรื่องร้องเรียนที่บริเวณประชาสัมพันธ์ของท่าอากาศยาน | - | <p>ประชาสัมพันธ์ของท่าอากาศยาน</p> |

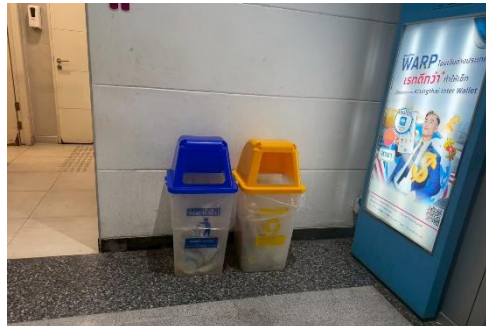
| เงื่อนไขตามมาตรการ | ผลการปฏิบัติ | ปัญหา อุปสรรคที่ไม่สามารถปฏิบัติตามมาตรการและแนวทางแก้ไข | ภาพประกอบมาตรการ |
|---|---|---|---|
| <b>5. การกำจัดขยะมูลฝอย</b><br>5.1 จัดภาชนะเพื่อรวบรวมให้เหมาะสมและเพียงพอ | <ul style="list-style-type: none"> <li>- อาคารที่พักผู้โดยสาร : จัดให้มีถังขยะที่มีฝาปิดมิดชิดแบบแยกประเภทตั้งวางไว้โดยรอบอาคารที่พักผู้โดยสาร และทำการรวบรวมขยะจากบริเวณอาคารที่พักผู้โดยสารไปไว้ยังอาคารที่พักขยะเพื่อให้รถขยะขององค์การบริหารส่วนตำบลหัวเตยเข้ามาจัดเก็บ สัปดาห์ละ 2 ครั้ง</li> <li>- บ้านพักเจ้าหน้าที่ : จัดให้มีถังขยะฝาปิดมิดชิด ขนาด 240 ลิตร ตั้งวางไว้โดยรอบบริเวณบ้านพักเจ้าหน้าที่ และจัดให้มีจุดรวบรวมขยะบริเวณบ้านพักเจ้าหน้าที่ เพื่อให้รถขยะขององค์การบริหารส่วนตำบลหัวเตยเข้ามาจัดเก็บสัปดาห์ละ 2 ครั้ง</li> </ul> | - | <p>ถังขยะภายในอาคารที่พักผู้โดยสาร</p> |

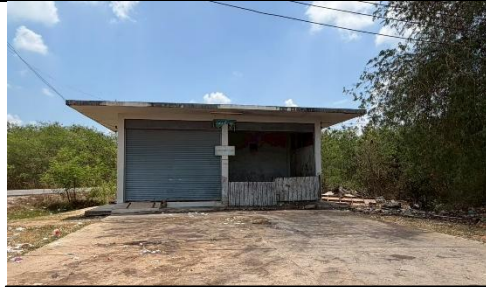
| เงื่อนไขตามมาตรการ | ผลการปฏิบัติ | ปัญหา อุปสรรคที่ไม่สามารถปฏิบัติตามมาตรการและแนวทางแก้ไข | ภาพประกอบมาตรการ |
|---|---|---|---|
| 5.2 ดำเนินการเผาขยะอย่างน้อย 2 ครั้ง/สัปดาห์ | <ul style="list-style-type: none"> <li>- ปัจจุบันทำอาภาศยานสุราษฎร์ธานีไม่ได้กำจัดขยะโดยวิธีการเผา</li> <li>- การจัดการขยะของทำอาภาศยานสุราษฎร์ธานีในปัจจุบันมีเจ้าหน้าที่รวบรวมขยะจากอาคารที่พักผู้โดยสาร และลานจอดรถยนต์ ไปไว้ยังอาคารพักขยะ แล้วประสานองค์การบริหารส่วนตำบลหัวเตยเข้ามาดำเนินการจัดเก็บเพื่อนำไปกำจัดต่อไป โดยจะเข้ามาจัดเก็บสัปดาห์ละ 2 ครั้ง</li> </ul> | - | <p>อาคารที่พักขยะ</p> |
