### บทที่ 3

#### ผลการติดตามตรวจสอบคุณภาพสิ่งแวดล้อม

การติดตามตรวจสอบคุณภาพสิ่งแวดล้อม ของ โครงการ ศุภาลัย ไอคอน สาท (ระยะดำเนินการ) นิติบุคคลอาคารชุด ศุภาลัย ไอคอน สาท ดำเนินการจัดจ้าง บริษัท เอส.พี.เจ.โซลันติฟิค จำกัด โดยทำการตรวจวัดคุณภาพน้ำทิ้งและน้ำสระเวย์น้ำ บริเวณพื้นที่โครงการ ระหว่างเดือนมกราคม - มิถุนายน พ.ศ.2569

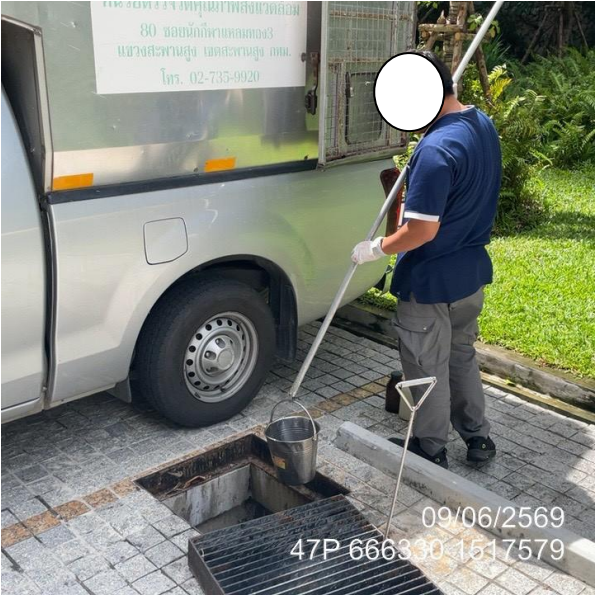
| <p>รูปที่ 3-1 จุดตรวจวัดคุณภาพน้ำทิ้ง (Wastewater Quality) ของโครงการ ศุภาลย์ ไอคอน สาทร<br/>ระหว่างเดือนมกราคม - มิถุนายน พ.ศ.2569</p> | |

| <p>09/06/2569<br/>47P 666330 1517579</p> | <p>09/06/2569<br/>47P 666335 1517575</p> |
| <p>จุดระบายน้ำออกจากระบบบำบัดน้ำเสีย จุดที่ 1<br/>(สำนักงานและร้านค้า)</p> | <p>จุดระบายน้ำออกจากระบบบำบัดน้ำเสีย จุดที่ 2 (คอนโด)</p> |

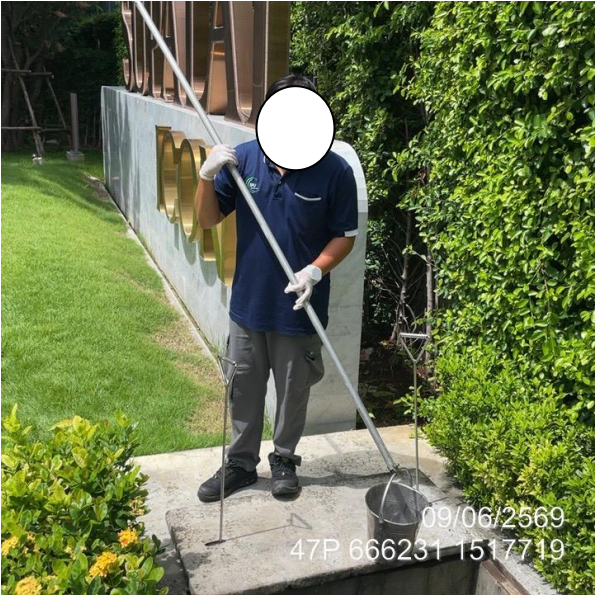
| <p>09/06/2569<br/>47P 666231 1517719</p> | <p>09/06/2569<br/>47P 666230 1517711</p> |
| <p>บ่อบำบัดน้ำสุดท้ายของระบบระบายน้ำของโครงการก่อนสู่<br/>สาธารณะ จุดที่ 1 (สำนักงานและร้านค้า)</p> | <p>บ่อบำบัดน้ำสุดท้ายของระบบระบายน้ำของโครงการก่อนสู่<br/>สาธารณะ จุดที่ 2 (คอนโด)</p> |

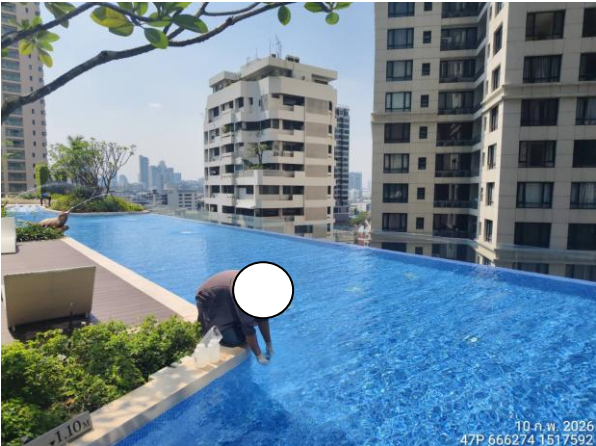
| รูปที่ 3-2 จุดตรวจวัดคุณภาพน้ำสระว่ายน้ำ ของโครงการ ศุภลัย ไอคอน สาทร์<br>ระหว่างเดือนมกราคม - มิถุนายน พ.ศ.2569 | |

| สระว่ายน้ำบริเวณส่วนลึก | สระว่ายน้ำบริเวณส่วนตื้น |
