### บทที่ 3

#### ผลการติดตามตรวจสอบคุณภาพสิ่งแวดล้อม

การติดตามตรวจสอบคุณภาพสิ่งแวดล้อม ของ โครงการ EASE พระราม 2 (ระยะดำเนินการ) นิติบุคคลอาคารชุด อีส พระราม 2 ดำเนินการจัดจ้าง บริษัท เอส.พี.เจ.โซแอนติฟิค จำกัด โดยทำการตรวจวัดคุณภาพน้ำทิ้งและน้ำสระเวย์น้ำ บริเวณ พื้นที่โครงการ ระหว่างเดือนมกราคม - มิถุนายน พ.ศ.2569

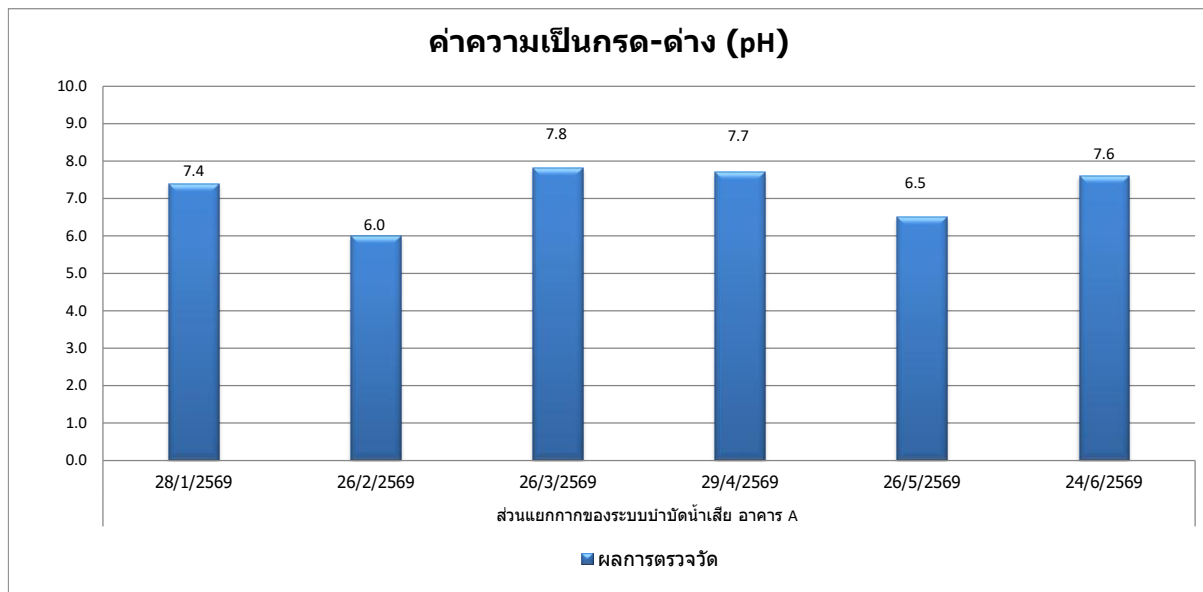
กราฟที่ 3-1 กราฟเปรียบเทียบผลการตรวจวัดคุณภาพน้ำทิ้งค่าความเป็นกรด-ด่าง (pH)  
จากส่วนแยกกากของระบบบำบัดน้ำเสีย อาคาร A ระหว่างเดือนมกราคม - มิถุนายน พ.ศ.2569

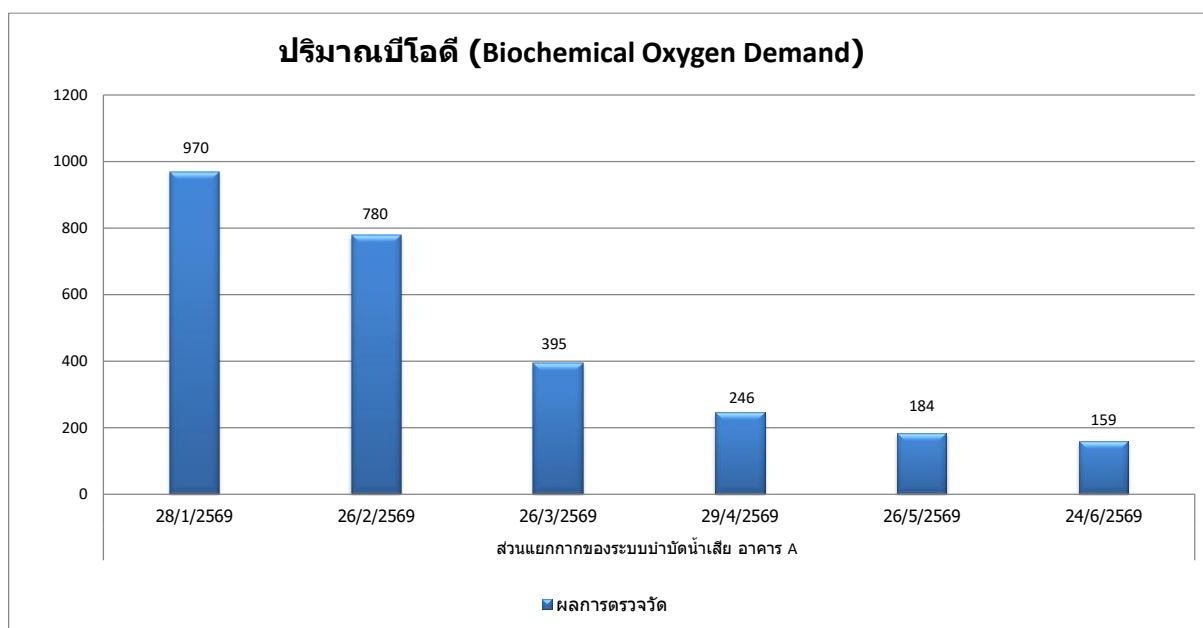
กราฟที่ 3-2 กราฟเปรียบเทียบผลการตรวจวัดปริมาณบีโอดี (Biochemical Oxygen Demand)  
จากส่วนแยกกากของระบบบำบัดน้ำเสีย อาคาร A ระหว่างเดือนมกราคม - มิถุนายน พ.ศ.2569

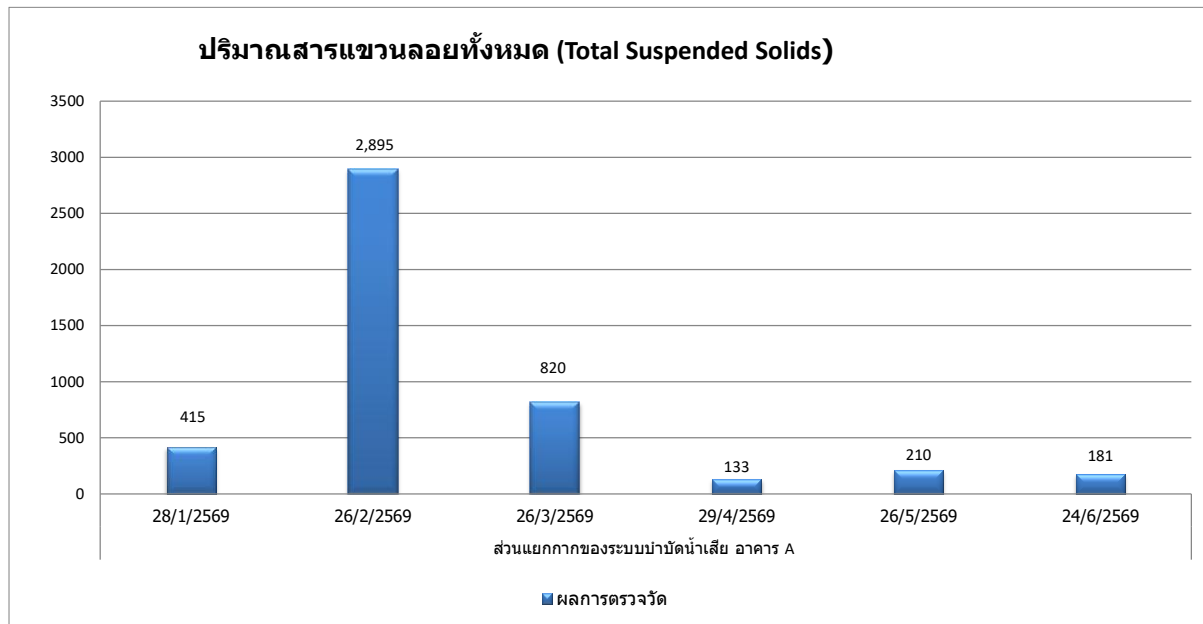
กราฟที่ 3-3 กราฟเปรียบเทียบผลการตรวจวัดปริมาณของแข็งแขวนลอยทั้งหมด (Total Suspended Solids) จากส่วนแยกกากของระบบบำบัดน้ำเสีย อาคาร A ระหว่างเดือนมกราคม - มิถุนายน พ.ศ.2569

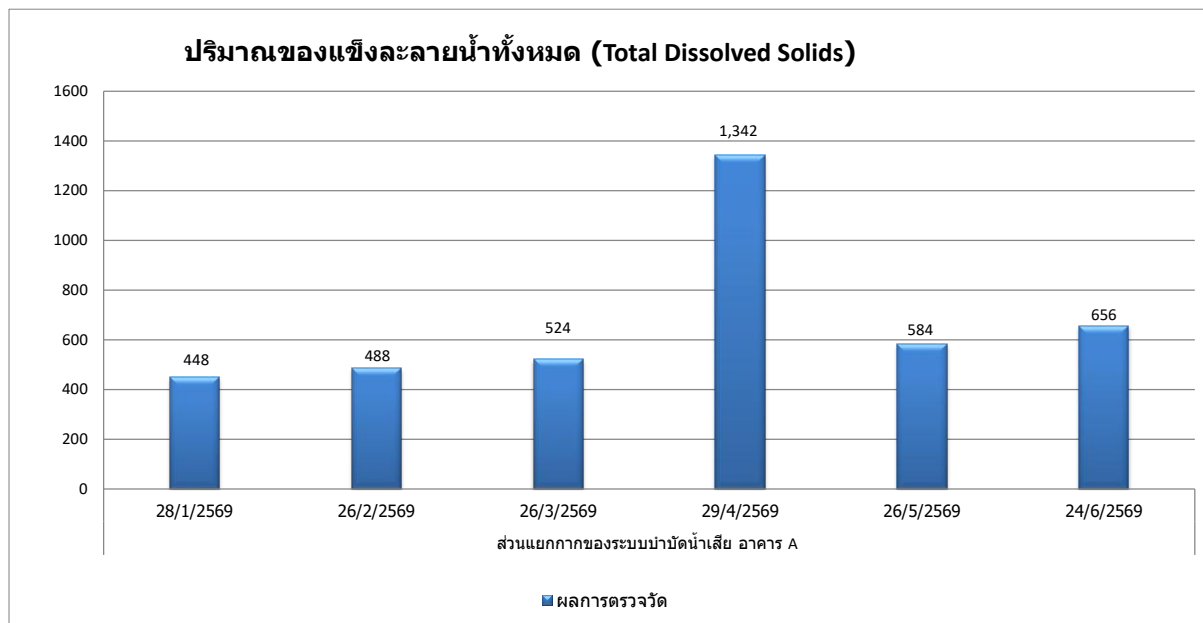
กราฟที่ 3-4 กราฟเปรียบเทียบผลการตรวจวัดปริมาณของแข็งละลายน้ำทั้งหมด (Total Dissolved Solids) จากส่วนแยกกากของระบบบำบัดน้ำเสีย อาคาร A ระหว่างเดือนมกราคม - มิถุนายน พ.ศ.2569

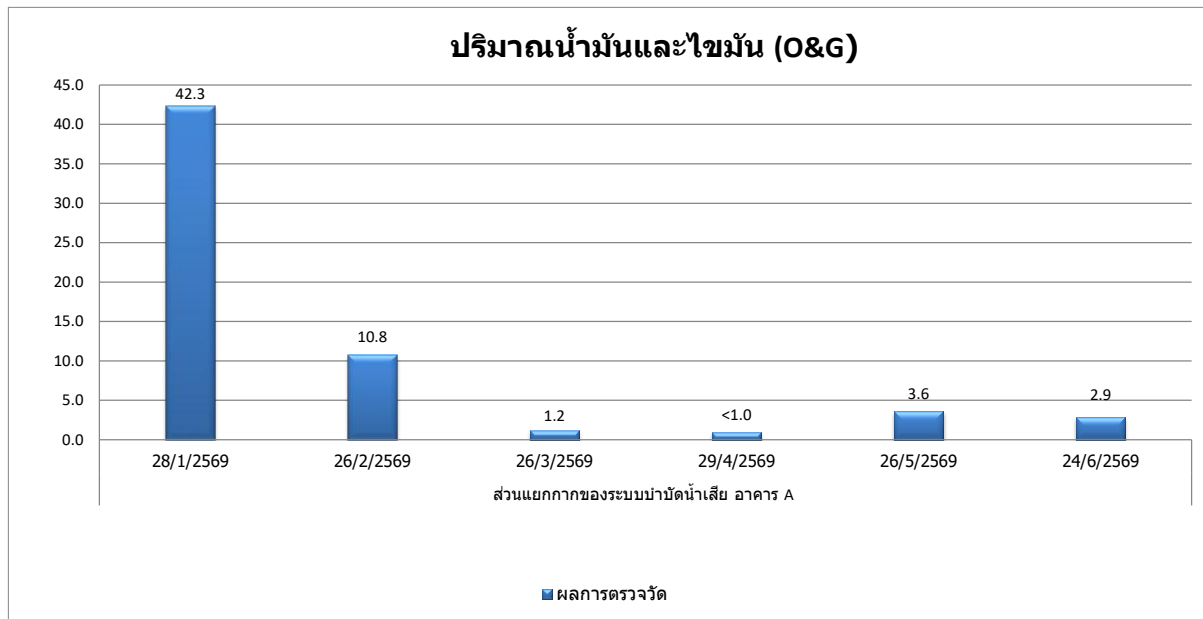
กราฟที่ 3-5 กราฟเปรียบเทียบผลการตรวจวัดปริมาณน้ำมันและไขมัน (Oil&Grease)  
จากส่วนแยกกากของระบบบำบัดน้ำเสีย อาคาร A ระหว่างเดือนมกราคม - มิถุนายน พ.ศ.2569

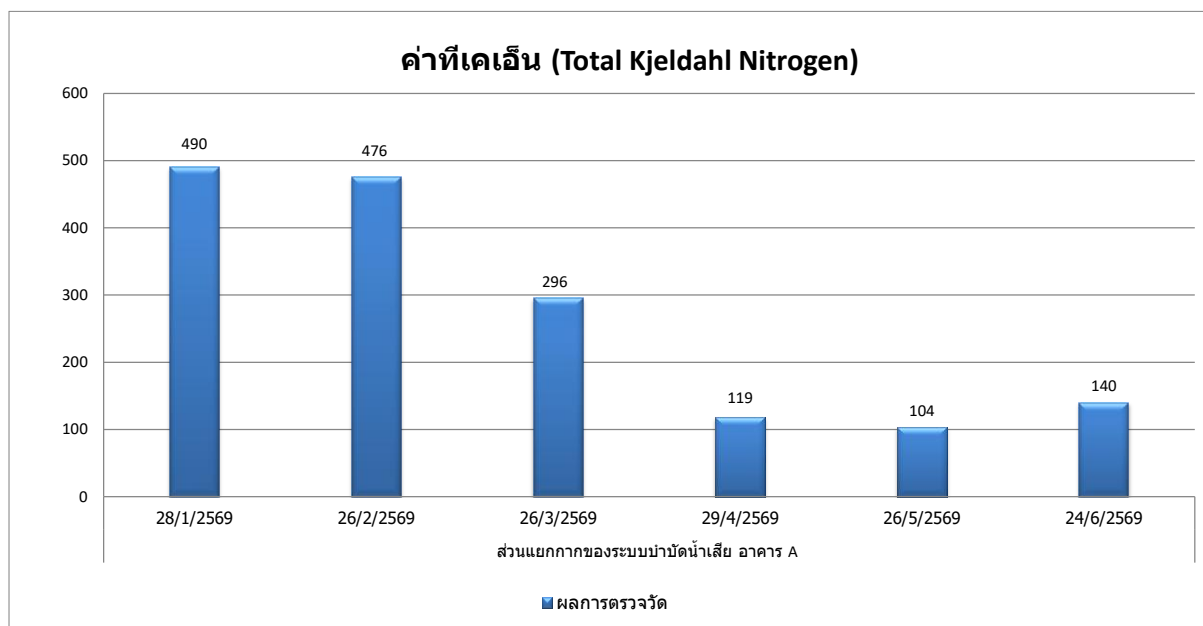
กราฟที่ 3-6 กราฟเปรียบเทียบผลการตรวจวัด ค่าทีเคเอ็น (Total Kjeldahl Nitrogen)  
จากส่วนแยกกากของระบบบำบัดน้ำเสีย อาคาร A ระหว่างเดือนมกราคม - มิถุนายน พ.ศ.2569

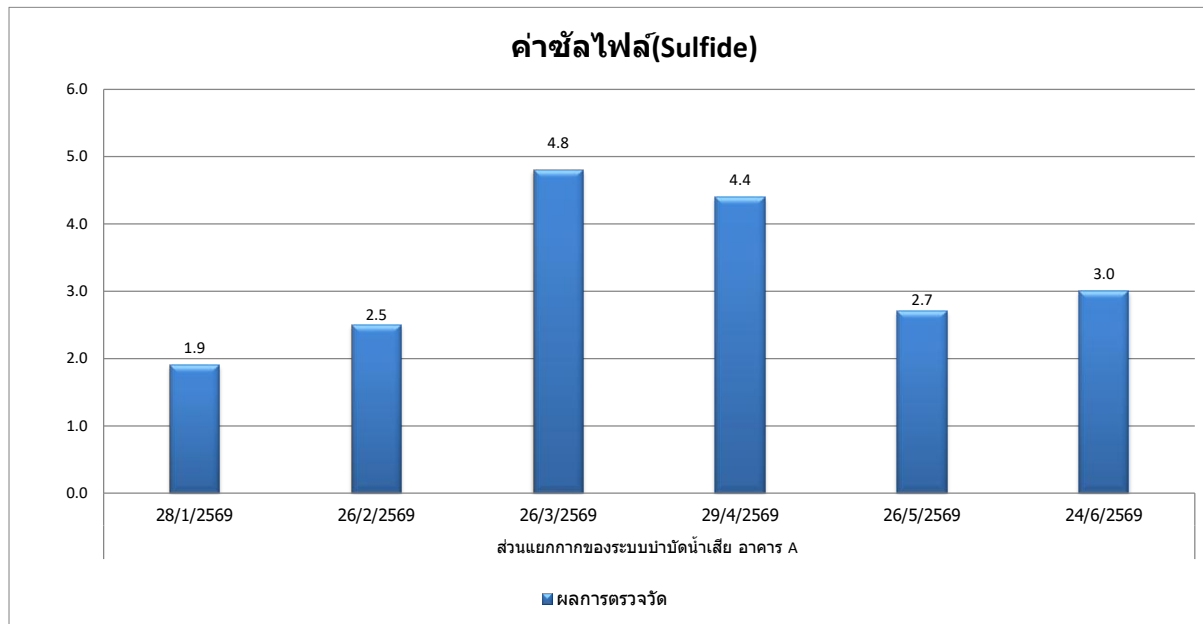
**กราฟที่ 3-7** กราฟเปรียบเทียบผลการตรวจวัด ปริมาณซัลไฟด์ (Sulfide)  
จากส่วนแยกกากของระบบบำบัดน้ำเสีย อาคาร A ระหว่างเดือนมกราคม - มิถุนายน พ.ศ.2569

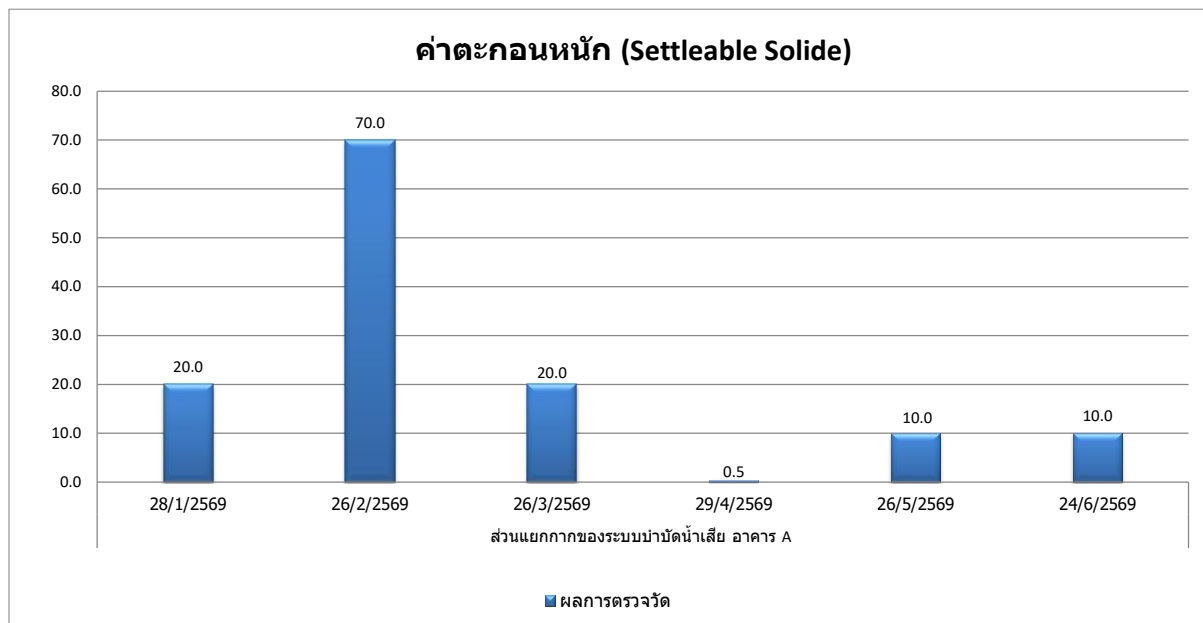
**กราฟที่ 3-8** กราฟเปรียบเทียบผลการตรวจวัดปริมาณตะกอนหนัก (Settleable Solids)  
จากส่วนแยกกากของระบบบำบัดน้ำเสีย อาคาร A ระหว่างเดือนมกราคม - มิถุนายน พ.ศ.2569

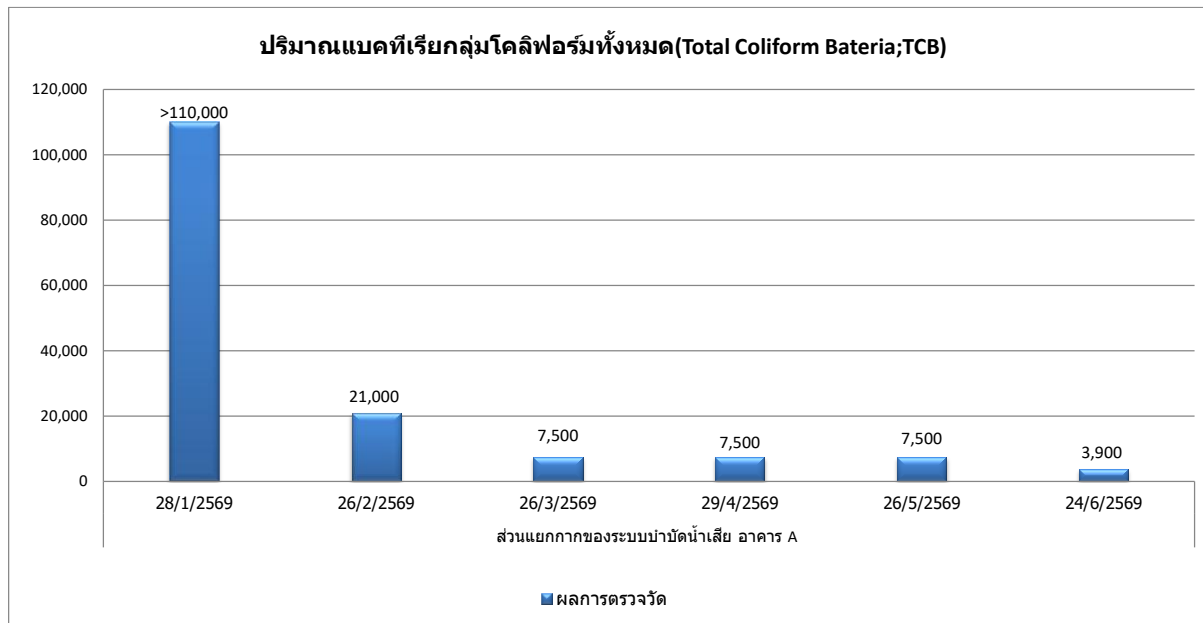
**กราฟที่ 3-9** กราฟเปรียบเทียบผลการตรวจวัดปริมาณโคลิฟอร์มแบคทีเรียทั้งหมด (Total Coliform Bacteria) จากส่วนแยกกากของระบบบำบัดน้ำเสีย อาคาร A ระหว่างเดือนมกราคม - มิถุนายน พ.ศ.2569

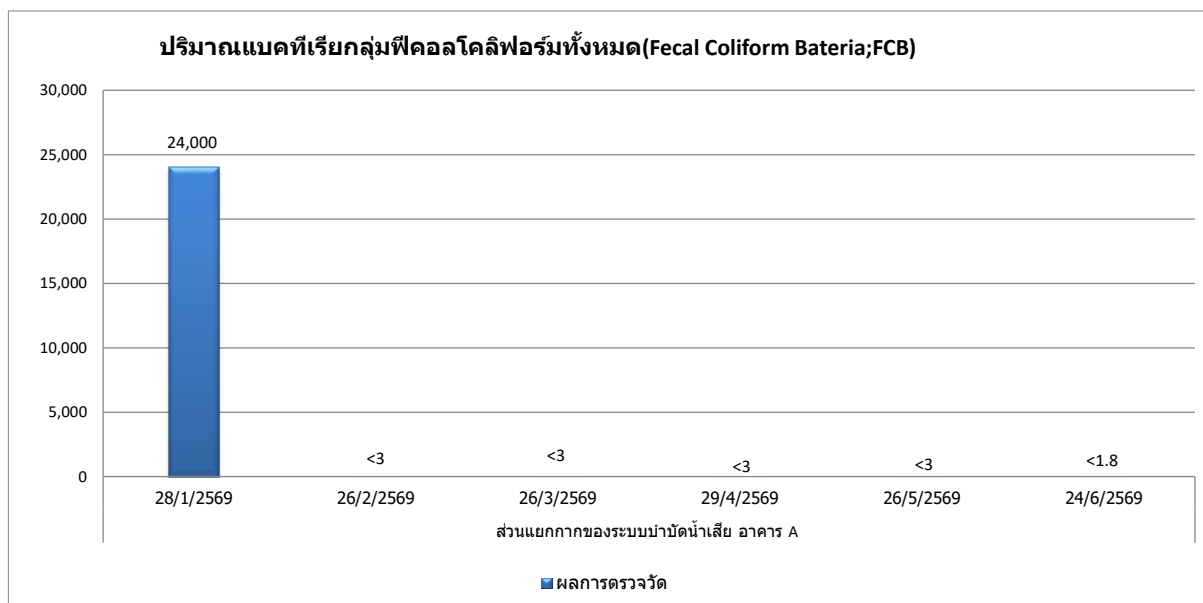
**กราฟที่ 3-10** กราฟเปรียบเทียบผลการตรวจวัดปริมาณฟีคอลโคลิฟอร์มแบคทีเรียทั้งหมด (Fecal Coliform Bacteria) จากส่วนแยกกากของระบบบำบัดน้ำเสีย อาคาร A ระหว่างเดือนมกราคม - มิถุนายน พ.ศ.2569

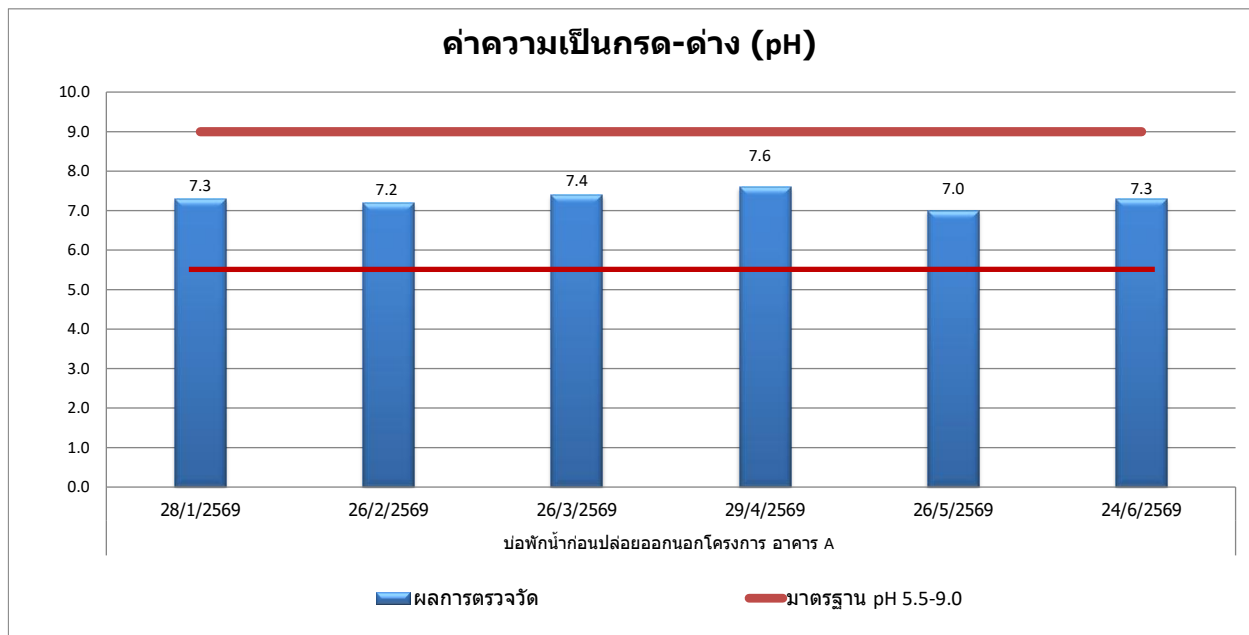
กราฟที่ 3-11 กราฟเปรียบเทียบผลการตรวจวัดคุณภาพน้ำที่ค่าความเป็นกรด-ด่าง (pH)  
จากบ่อพักน้ำก่อนปล่อยออกนอกโครงการ อาคาร A ระหว่างเดือนมกราคม - มิถุนายน พ.ศ.2569

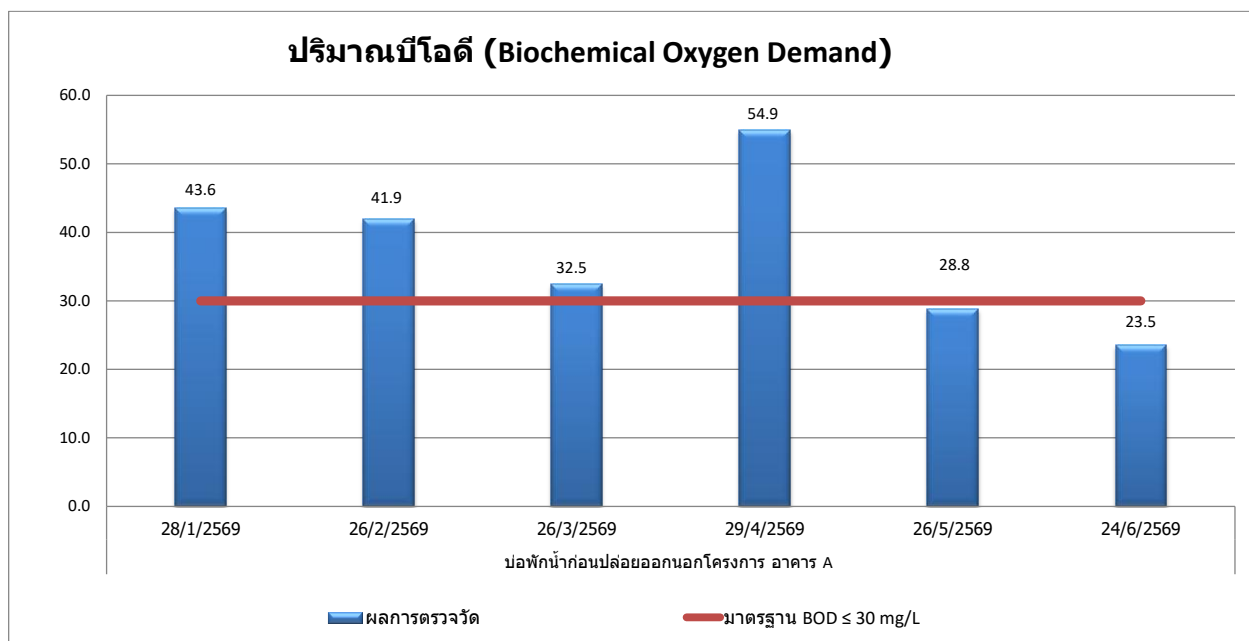
กราฟที่ 3-12 กราฟเปรียบเทียบผลการตรวจวัดปริมาณบีโอดี (Biochemical Oxygen Demand)  
จากบ่อพักน้ำก่อนปล่อยออกนอกโครงการ อาคาร A ระหว่างเดือนมกราคม - มิถุนายน พ.ศ.2569

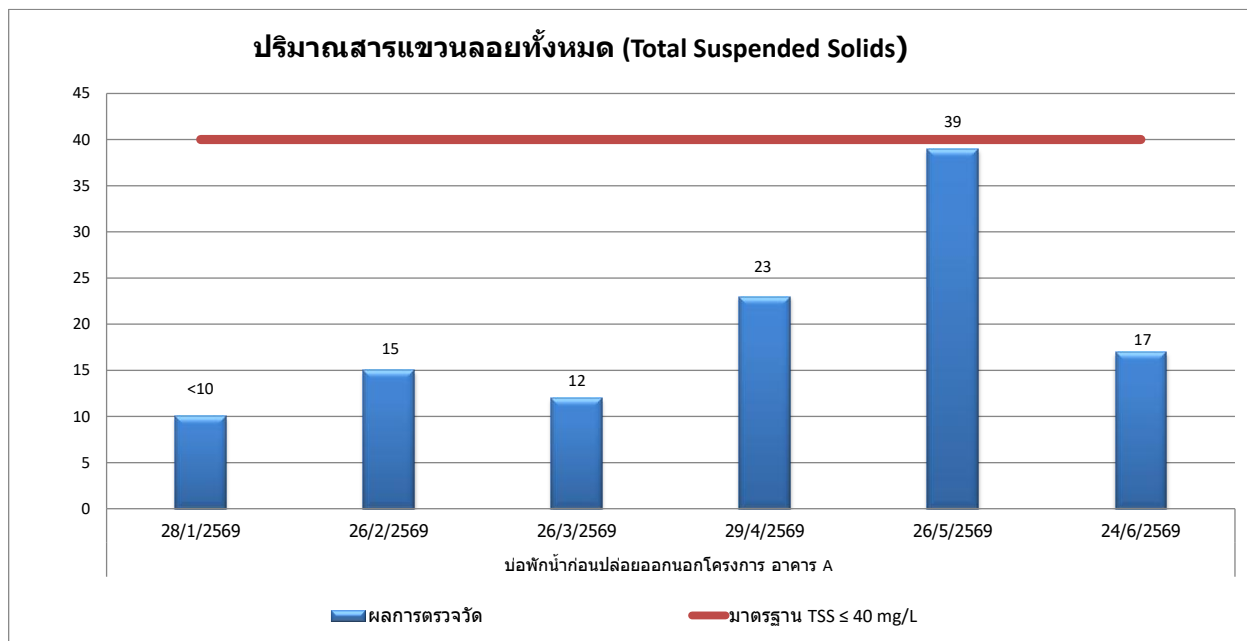
กราฟที่ 3-13 กราฟเปรียบเทียบผลการตรวจวัดปริมาณของแข็งแขวนลอยทั้งหมด (Total Suspended Solids) จากบ่อพักน้ำก่อนปล่อยออกนอกโครงการ อาคาร A ระหว่างเดือนมกราคม - มิถุนายน พ.ศ.2569

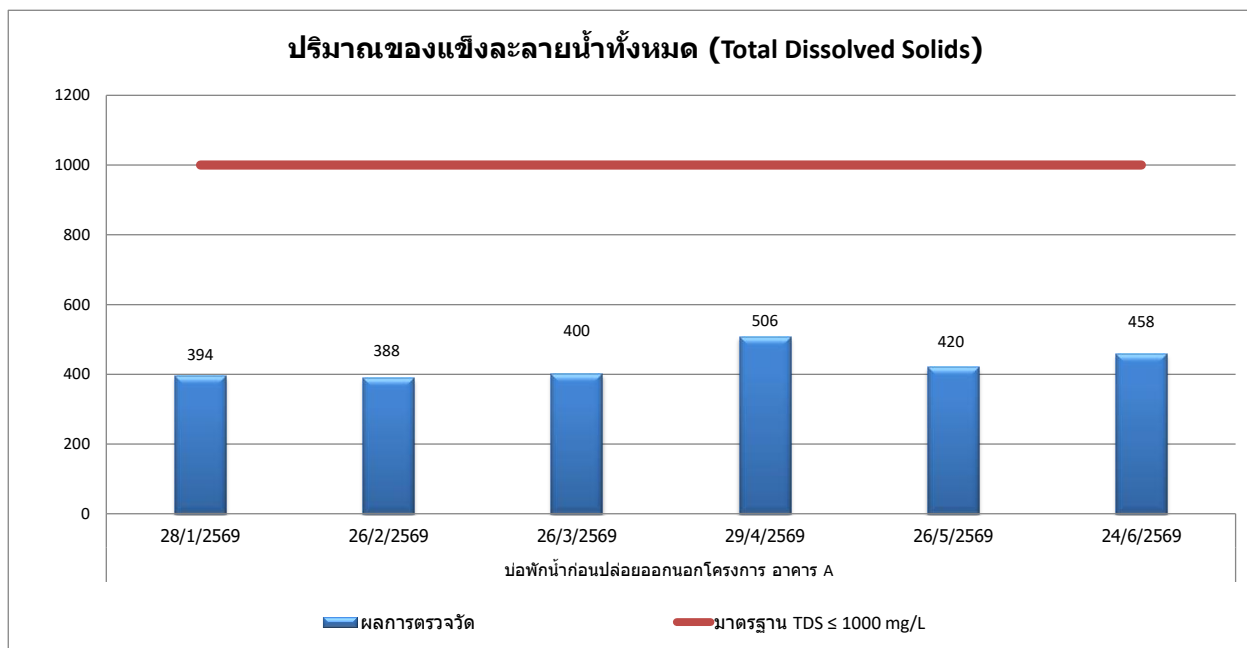
กราฟที่ 3-14 กราฟเปรียบเทียบผลการตรวจวัดปริมาณของแข็งละลายน้ำทั้งหมด (Total Dissolved Solids) จากบ่อพักน้ำก่อนปล่อยออกนอกโครงการ อาคาร A ระหว่างเดือนมกราคม - มิถุนายน พ.ศ.2569

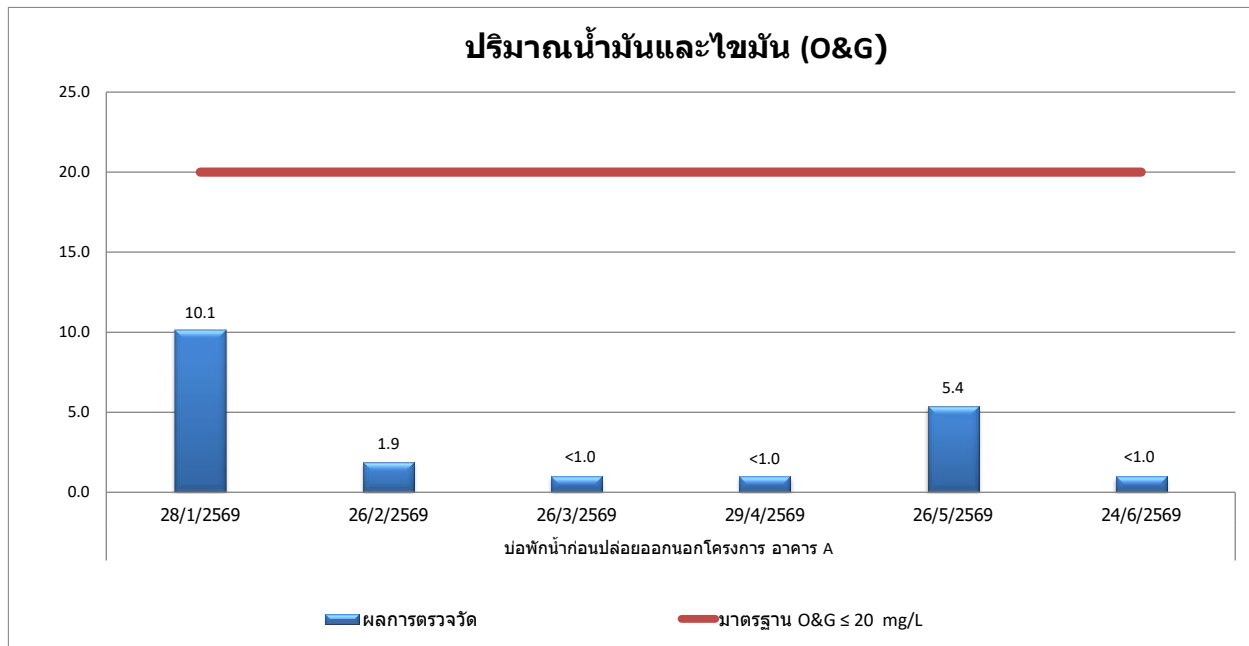
กราฟที่ 3-15 กราฟเปรียบเทียบผลการตรวจวัดปริมาณน้ำมันและไขมัน (Oil&Grease)  
จากบ่อพักน้ำก่อนปล่อยออกนอกโครงการ อาคาร A ระหว่างเดือนมกราคม - มิถุนายน พ.ศ.2569

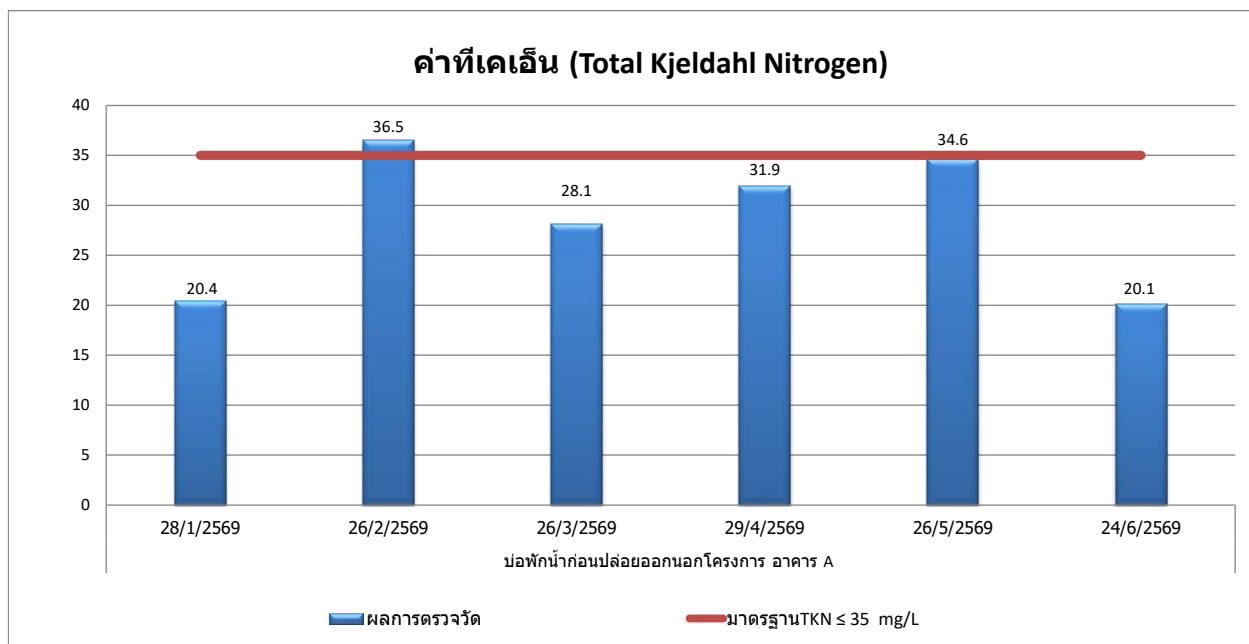
กราฟที่ 3-16 กราฟเปรียบเทียบผลการตรวจวัด ค่าทีเคเอ็น (Total Kjeldahl Nitrogen)  
จากบ่อพักน้ำก่อนปล่อยออกนอกโครงการ อาคาร A ระหว่างเดือนมกราคม - มิถุนายน พ.ศ.2569

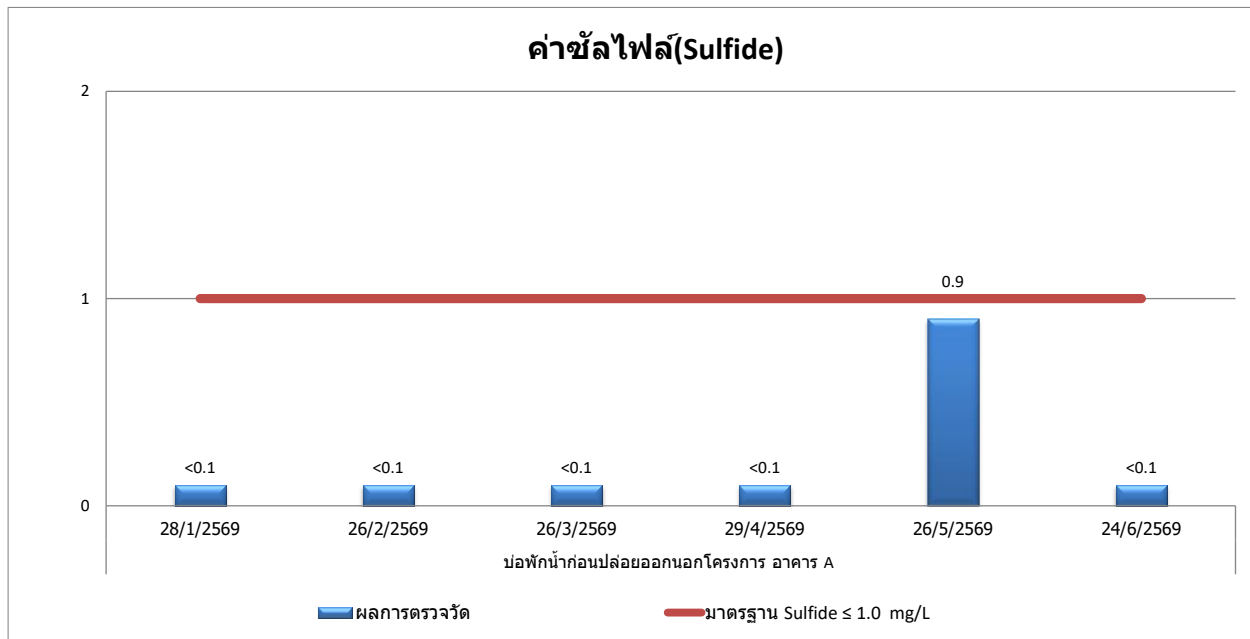
**กราฟที่ 3-17** กราฟเปรียบเทียบผลการตรวจวัด ปริมาณซัลไฟด์ (Sulfide)  
จากบ่อพักน้ำก่อนปล่อยออกนอกโครงการ อาคาร A ระหว่างเดือนมกราคม - มิถุนายน พ.ศ.2569

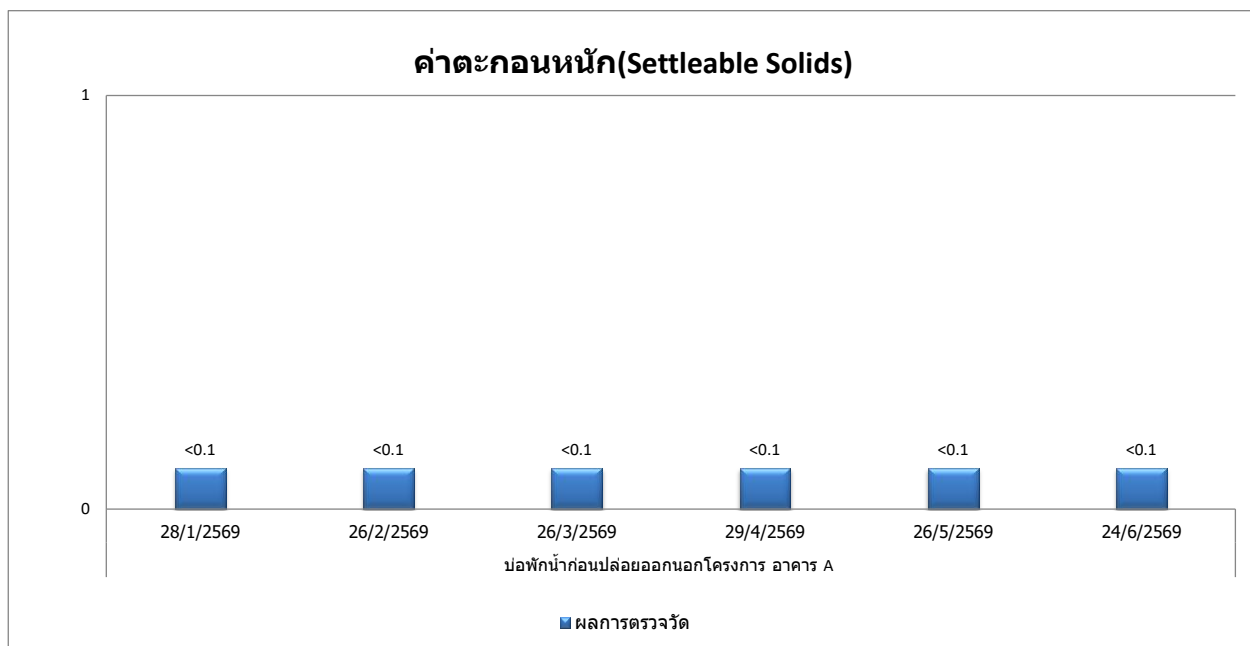
**กราฟที่ 3-18** กราฟเปรียบเทียบผลการตรวจวัดปริมาณตะกอนหนัก (Settleable Solids)  
จากบ่อพักน้ำก่อนปล่อยออกนอกโครงการ อาคาร A ระหว่างเดือนมกราคม - มิถุนายน พ.ศ.2569

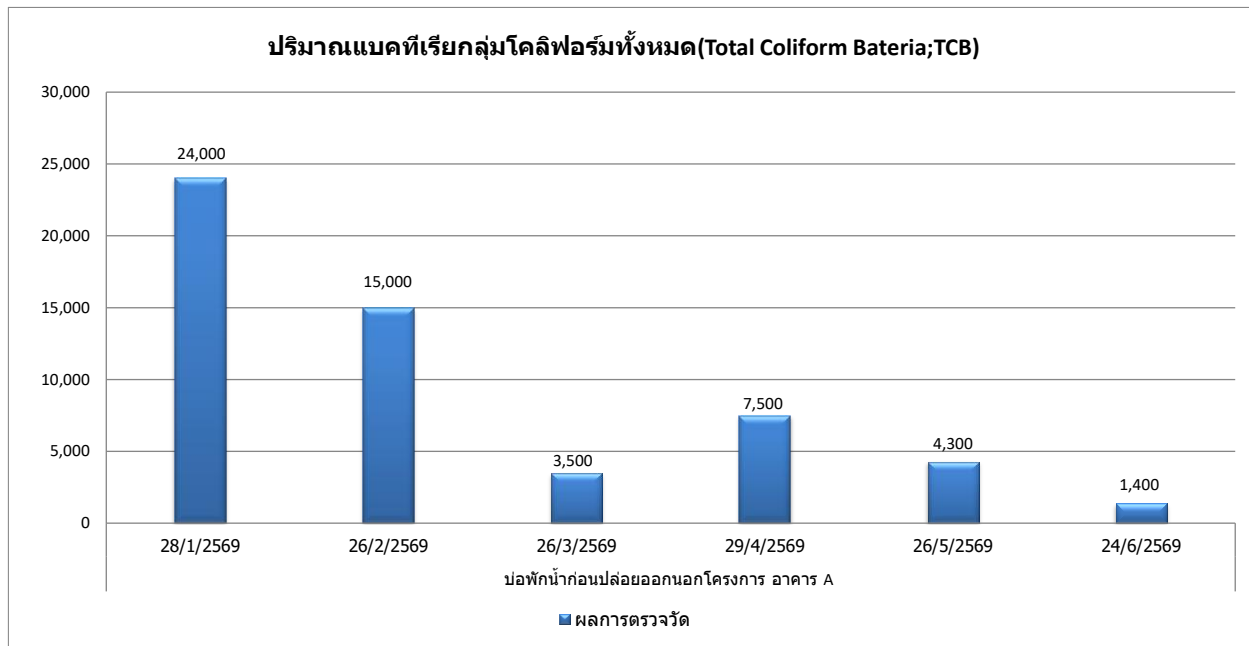
กราฟที่ 3-19 กราฟเปรียบเทียบผลการตรวจวัดปริมาณโคลิฟอร์มแบคทีเรียทั้งหมด (Total Coliform Bacteria) จากบ่อบำบัดน้ำก่อนปล่อยออกนอกโครงการ อาคาร A ระหว่างเดือนมกราคม - มิถุนายน พ.ศ.2569

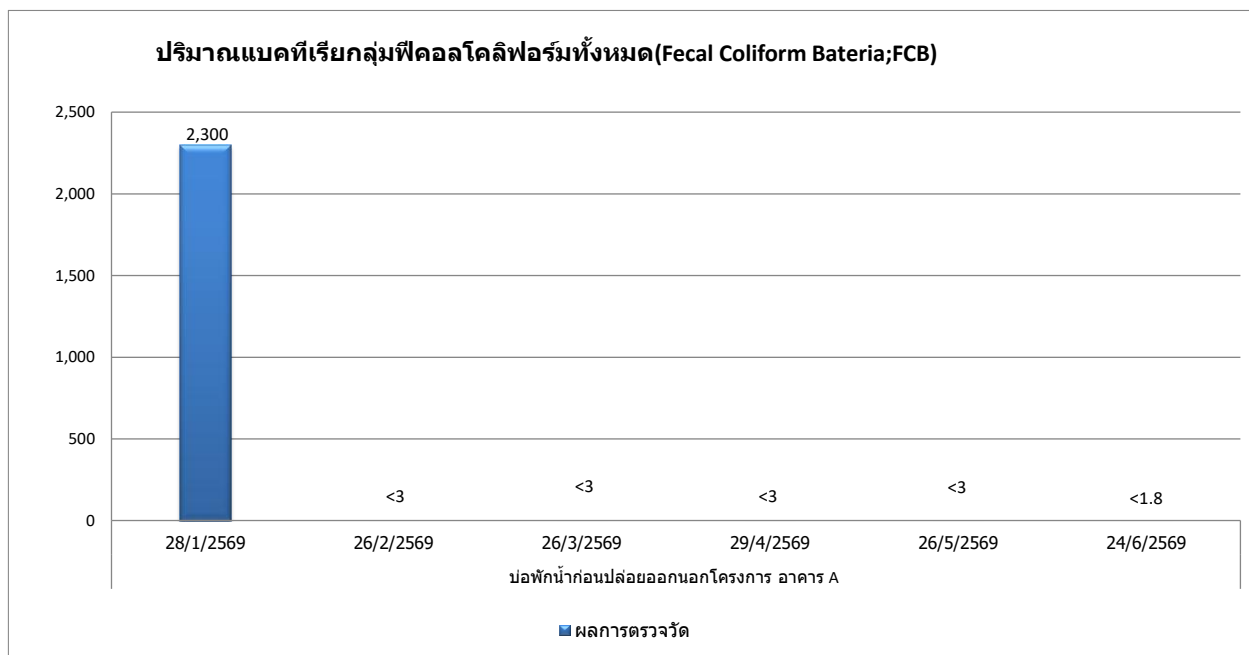
กราฟที่ 3-20 กราฟเปรียบเทียบผลการตรวจวัดปริมาณฟีคอลโคลิฟอร์มแบคทีเรียทั้งหมด (Fecal Coliform Bacteria) จากบ่อบำบัดน้ำก่อนปล่อยออกนอกโครงการ อาคาร A ระหว่างเดือนมกราคม - มิถุนายน พ.ศ.2569

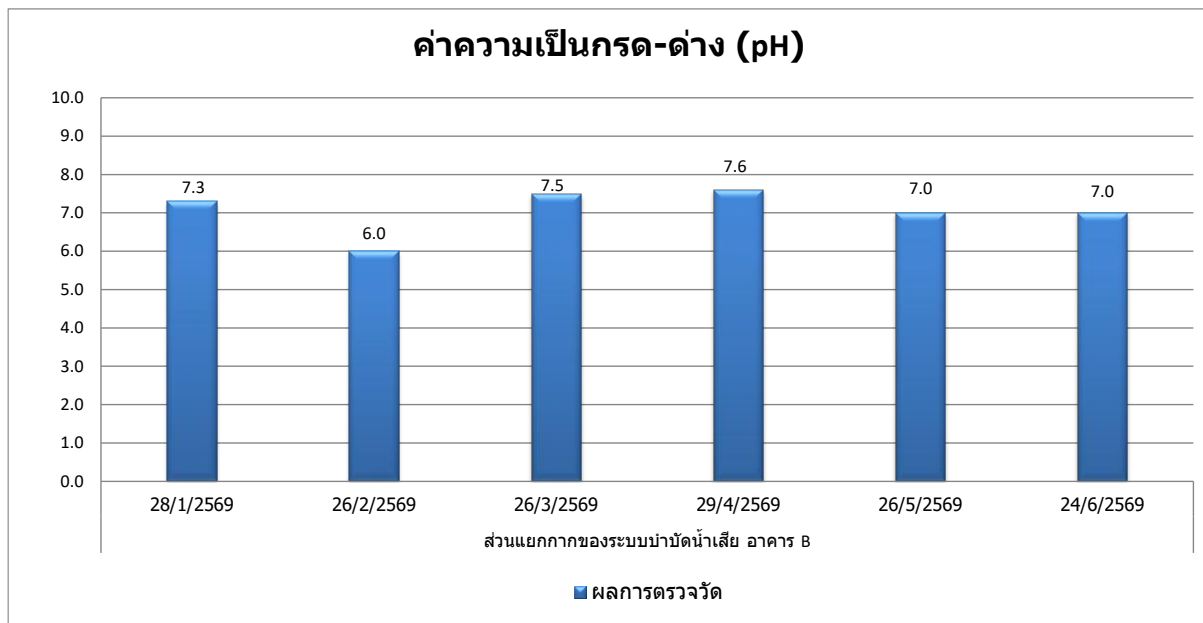
กราฟที่ 3-21 กราฟเปรียบเทียบผลการตรวจวัดคุณภาพน้ำทั้งค่าความเป็นกรด-ด่าง (pH)  
จากส่วนแยกกากของระบบบำบัดน้ำเสีย อาคาร B ระหว่างเดือนมกราคม - มิถุนายน พ.ศ.2569

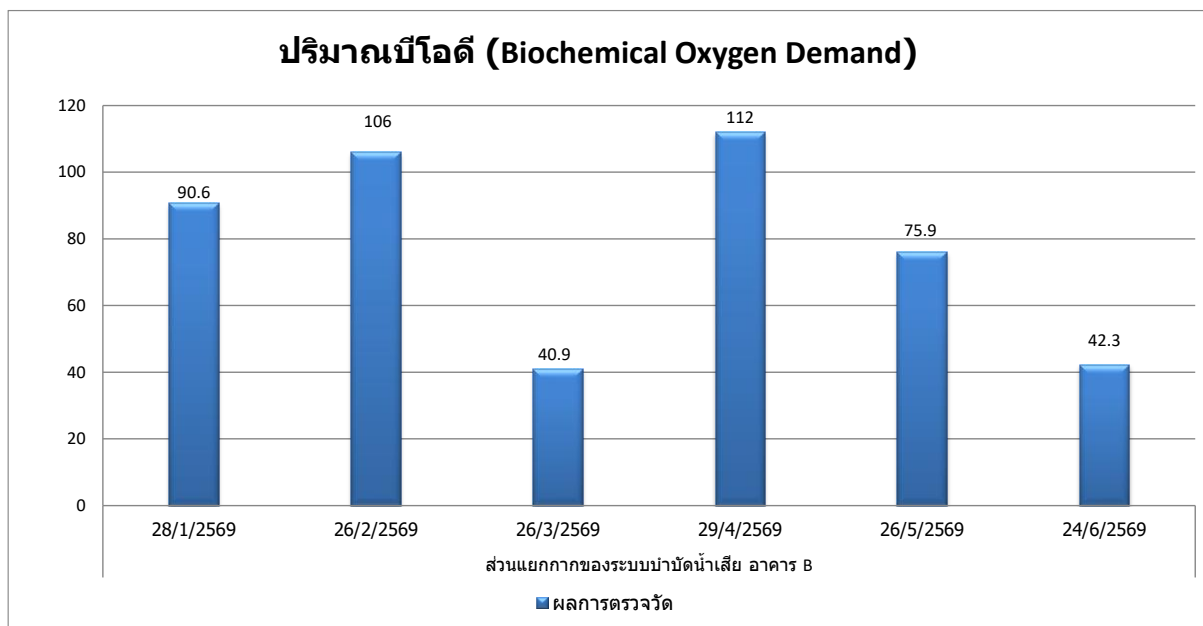
กราฟที่ 3-22 กราฟเปรียบเทียบผลการตรวจวัดปริมาณบีโอดี (Biochemical Oxygen Demand)  
จากส่วนแยกกากของระบบบำบัดน้ำเสีย อาคาร B ระหว่างเดือนมกราคม - มิถุนายน พ.ศ.2569

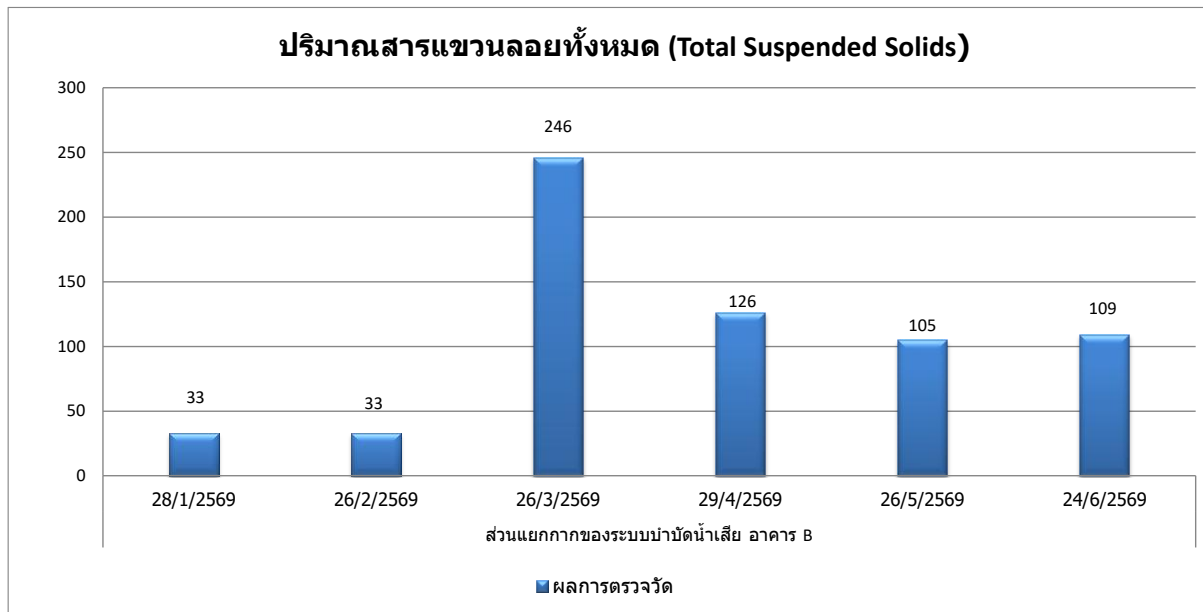
กราฟที่ 3-23 กราฟเปรียบเทียบผลการตรวจวัดปริมาณของแข็งแขวนลอยทั้งหมด (Total Suspended Solids) จากส่วนแยกกากของระบบบำบัดน้ำเสีย อาคาร B ระหว่างเดือนมกราคม - มิถุนายน พ.ศ.2569

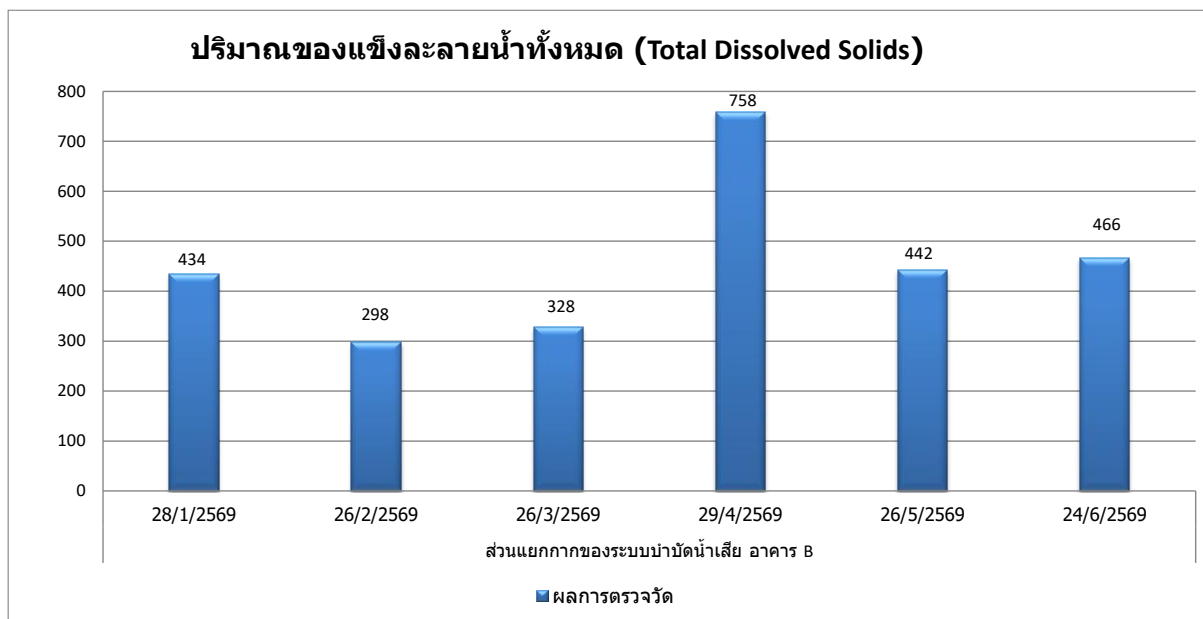
กราฟที่ 3-24 กราฟเปรียบเทียบผลการตรวจวัดปริมาณของแข็งละลายน้ำทั้งหมด (Total Dissolved Solids) จากส่วนแยกกากของระบบบำบัดน้ำเสีย อาคาร B ระหว่างเดือนมกราคม - มิถุนายน พ.ศ.2569

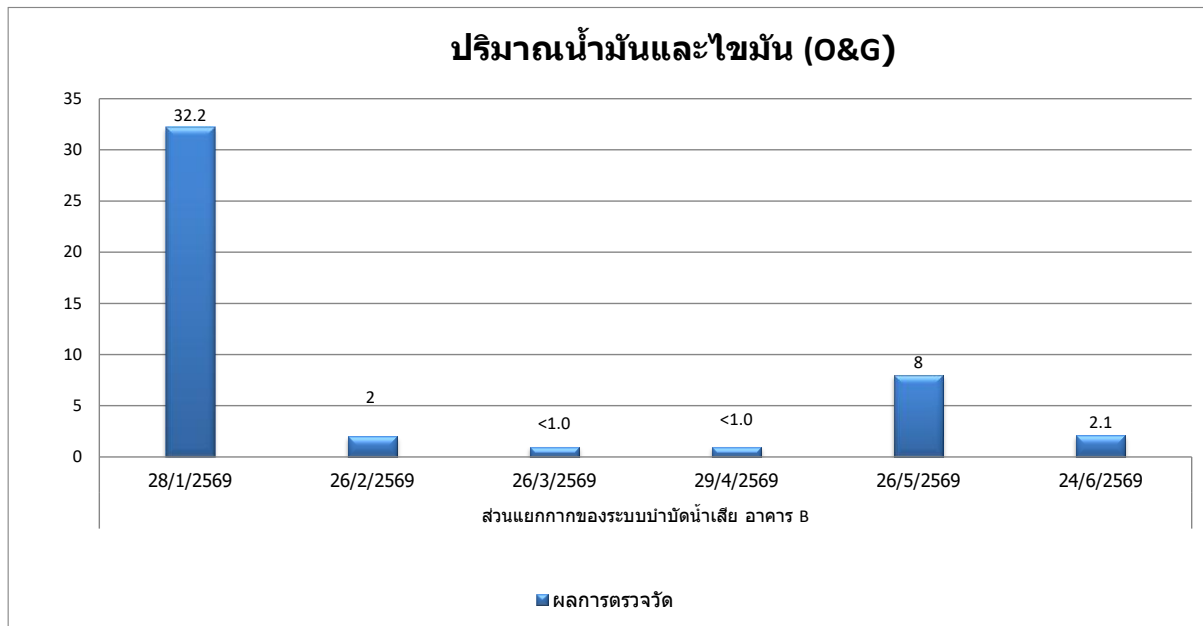
กราฟที่ 3-25 กราฟเปรียบเทียบผลการตรวจวัดปริมาณน้ำมันและไขมัน (Oil&Grease)  
จากส่วนแยกกากของระบบบำบัดน้ำเสีย อาคาร B ระหว่างเดือนมกราคม - มิถุนายน พ.ศ.2569

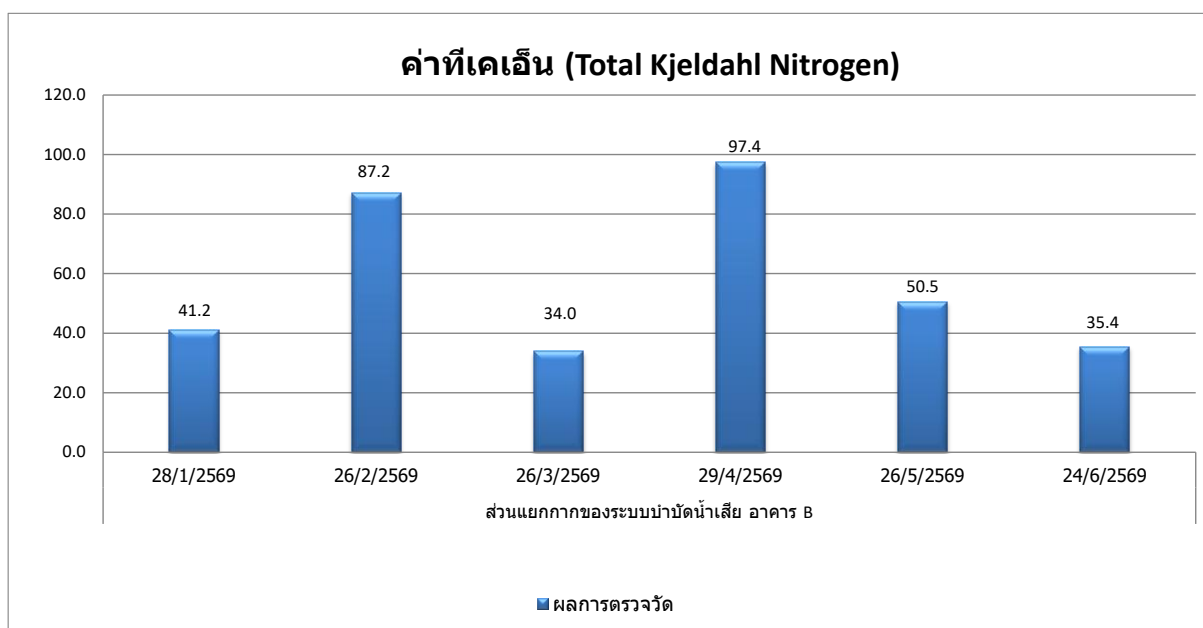
กราฟที่ 3-26 กราฟเปรียบเทียบผลการตรวจวัด ค่าทีเคเอ็น (Total Kjeldahl Nitrogen)  
จากส่วนแยกกากของระบบบำบัดน้ำเสีย อาคาร B ระหว่างเดือนมกราคม - มิถุนายน พ.ศ.2569

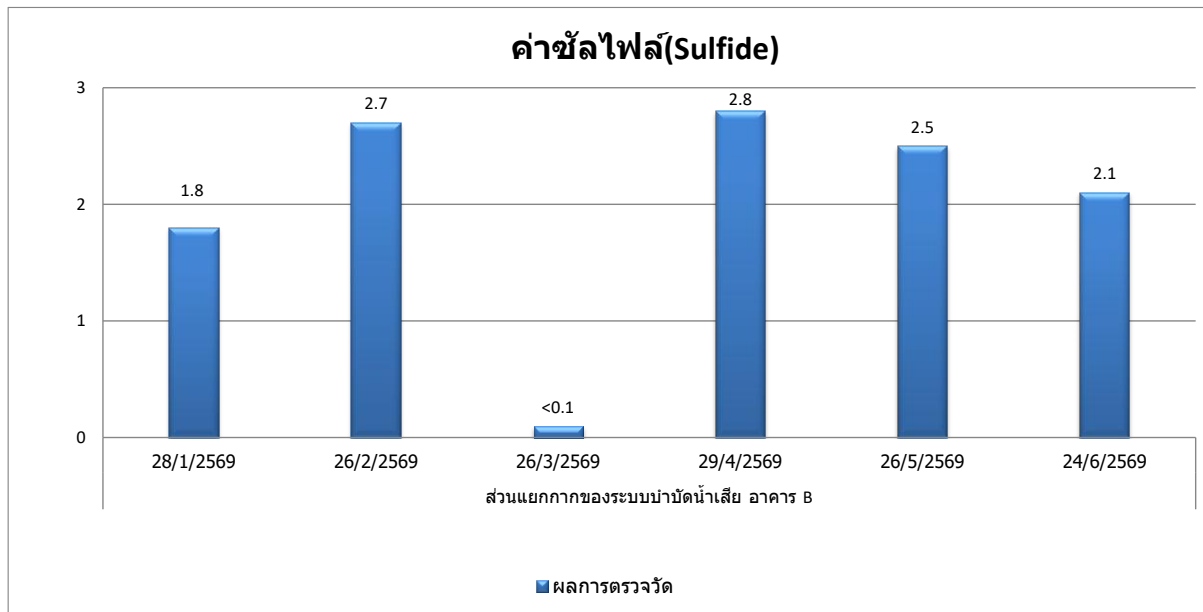
กราฟที่ 3-27 กราฟเปรียบเทียบผลการตรวจวัด ปริมาณซัลไฟด์ (Sulfide)  
จากส่วนแยกกากของระบบบำบัดน้ำเสีย อาคาร B ระหว่างเดือนมกราคม - มิถุนายน พ.ศ.2569

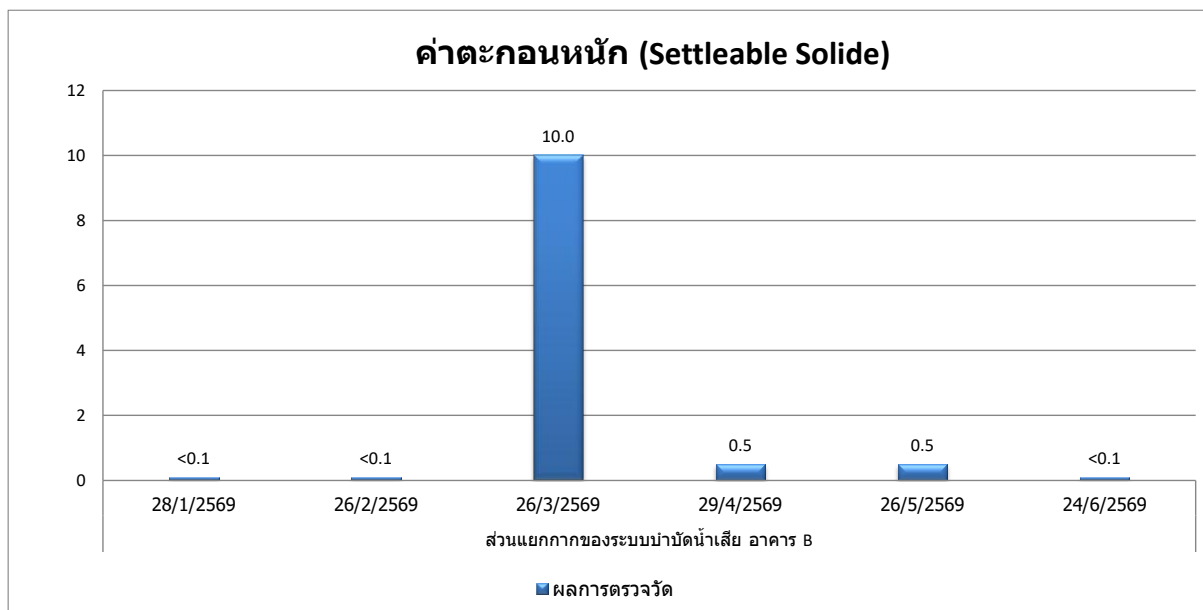
กราฟที่ 3-28 กราฟเปรียบเทียบผลการตรวจวัดปริมาณตะกอนหนัก (Settleable Solids)  
จากส่วนแยกกากของระบบบำบัดน้ำเสีย อาคาร B ระหว่างเดือนมกราคม - มิถุนายน พ.ศ.2569
