### บทที่ 3

#### ผลการติดตามตรวจสอบคุณภาพสิ่งแวดล้อม

การติดตามตรวจสอบคุณภาพสิ่งแวดล้อม ของ โครงการ EASE พระราม 2 (ระยะดำเนินการ) นิติบุคคลอาคารชุด อีส พระราม 2 ดำเนินการจัดจ้าง บริษัท เอส.พี.เจ.โซแอนติฟิค จำกัด โดยทำการตรวจวัดคุณภาพน้ำทิ้งและน้ำสระเวย์น้ำ บริเวณ พื้นที่โครงการ ระหว่างเดือนมกราคม - มิถุนายน พ.ศ.2569

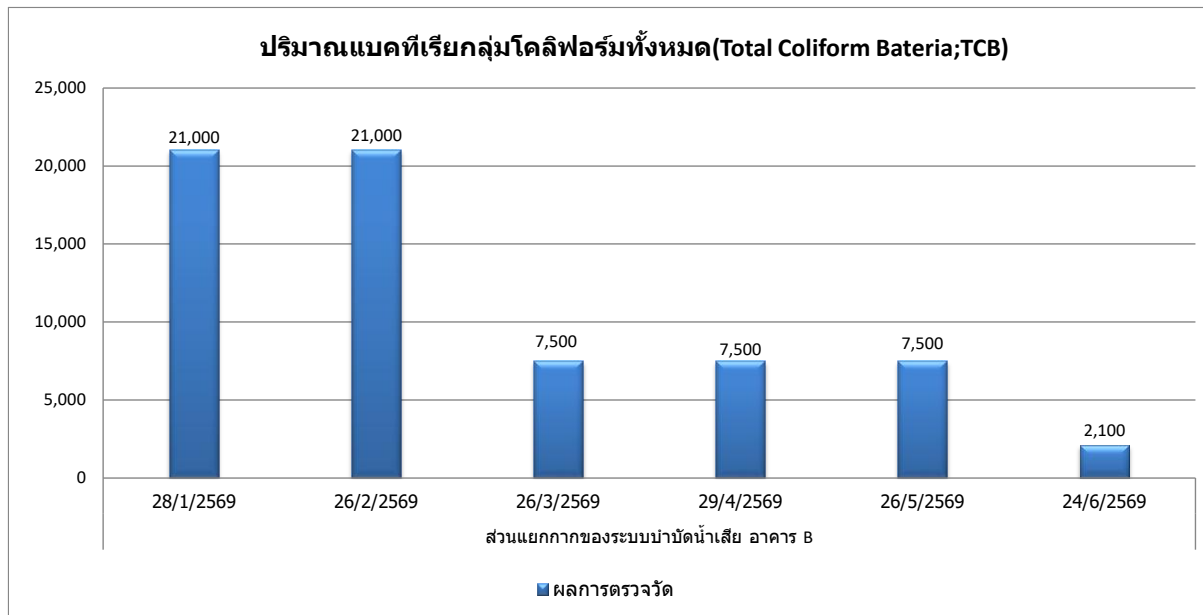
กราฟที่ 3-29 กราฟเปรียบเทียบผลการตรวจวัดปริมาณโคลิฟอร์มแบคทีเรียทั้งหมด (Total Coliform Bacteria) จากส่วนแยกกากของระบบบำบัดน้ำเสีย อาคาร B ระหว่างเดือนมกราคม - มิถุนายน พ.ศ.2569

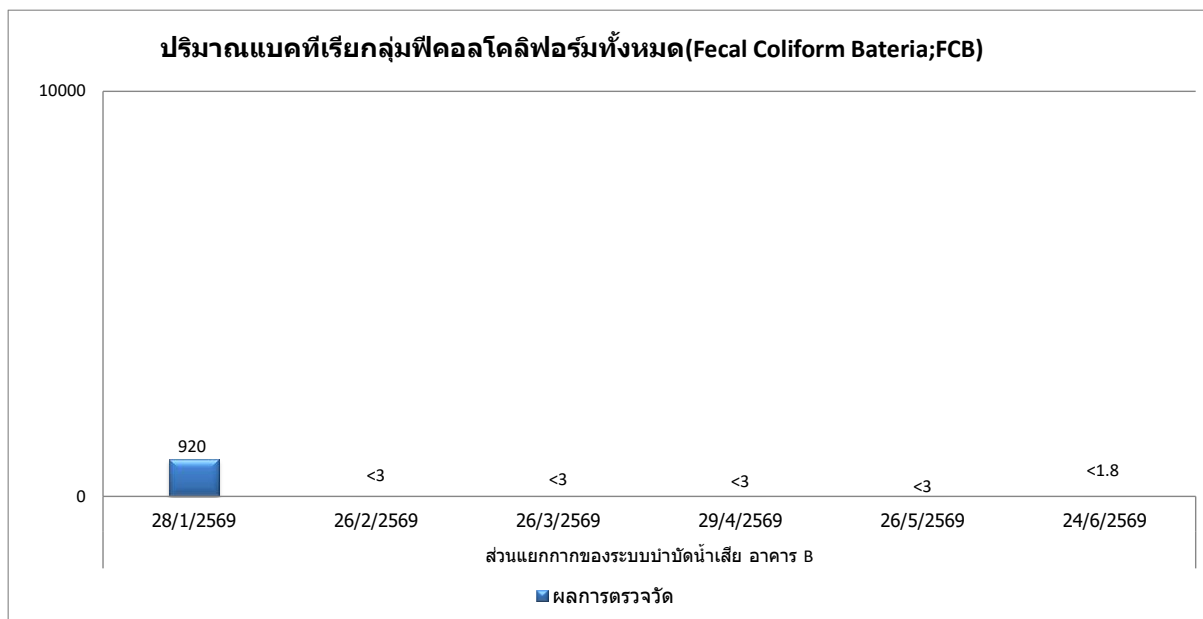
กราฟที่ 3-30 กราฟเปรียบเทียบผลการตรวจวัดปริมาณฟีคอลโคลิฟอร์มแบคทีเรียทั้งหมด (Fecal Coliform Bacteria) จากส่วนแยกกากของระบบบำบัดน้ำเสีย อาคาร B ระหว่างเดือนมกราคม - มิถุนายน พ.ศ.2569

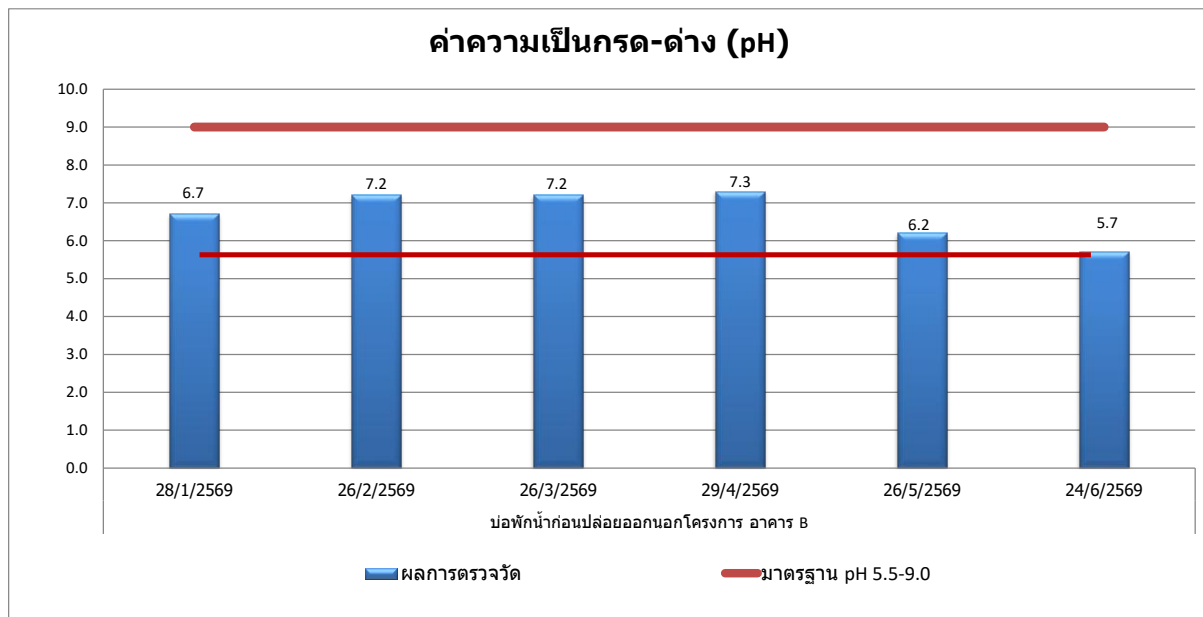
กราฟที่ 3-31 กราฟเปรียบเทียบผลการตรวจวัดคุณภาพน้ำทั้งค่าความเป็นกรด-ด่าง (pH) จากบ่อพักน้ำก่อนปล่อยออกนอกโครงการ อาคาร B ระหว่างเดือนมกราคม - มิถุนายน พ.ศ.2569

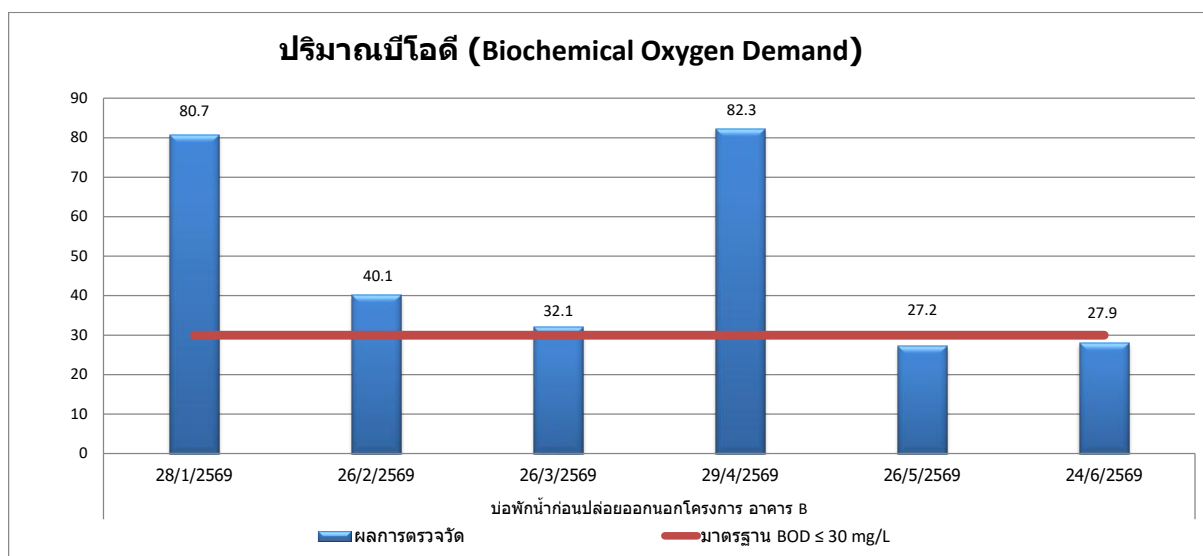
กราฟที่ 3-32 กราฟเปรียบเทียบผลการตรวจวัดปริมาณบีโอดี (Biochemical Oxygen Demand) จากบ่อพักน้ำก่อนปล่อยออกนอกโครงการ อาคาร B ระหว่างเดือนมกราคม - มิถุนายน พ.ศ.2569

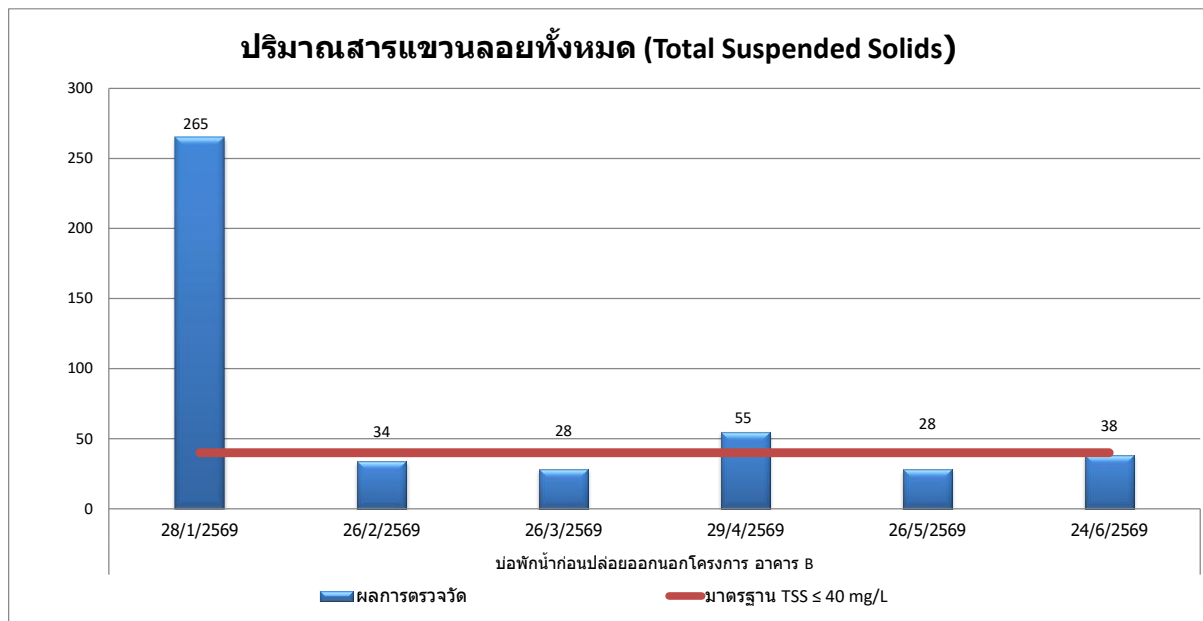
กราฟที่ 3-33 กราฟเปรียบเทียบผลการตรวจวัดปริมาณของแข็งแขวนลอยทั้งหมด (Total Suspended Solids) จากบ่อบำบัดน้ำก่อนปล่อยออกนอกโครงการ อาคาร B ระหว่างเดือนมกราคม - มิถุนายน พ.ศ.2569

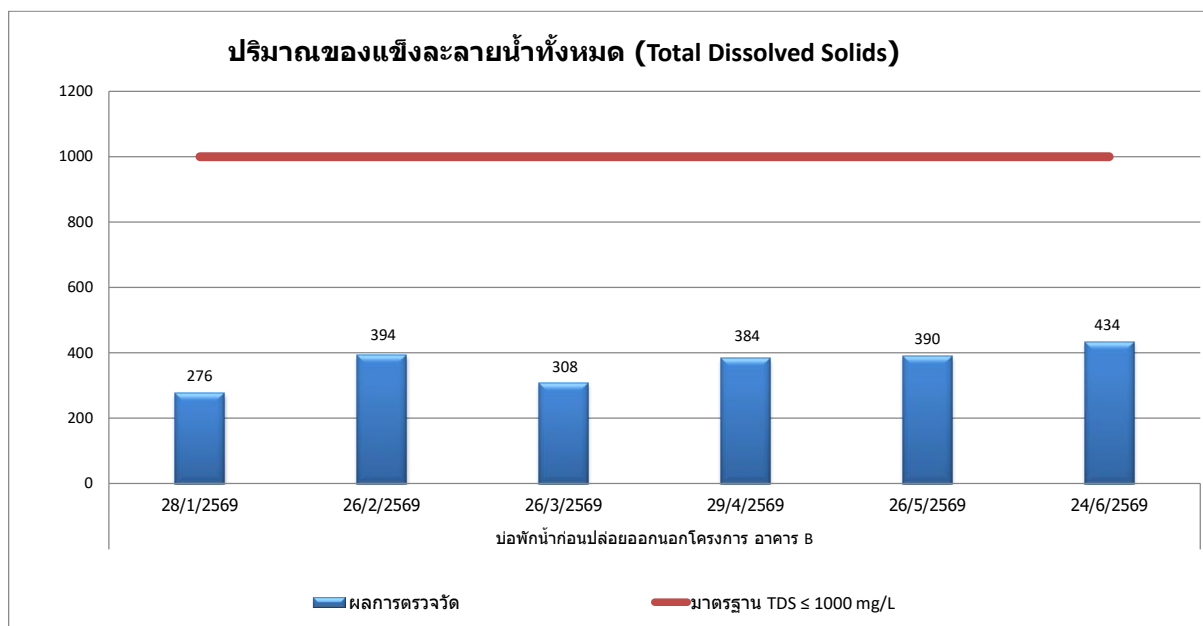
กราฟที่ 3-34 กราฟเปรียบเทียบผลการตรวจวัดปริมาณของแข็งละลายน้ำทั้งหมด (Total Dissolved solids) จากบ่อบำบัดน้ำก่อนปล่อยออกนอกโครงการ อาคาร B ระหว่างเดือนมกราคม - มิถุนายน พ.ศ.2569

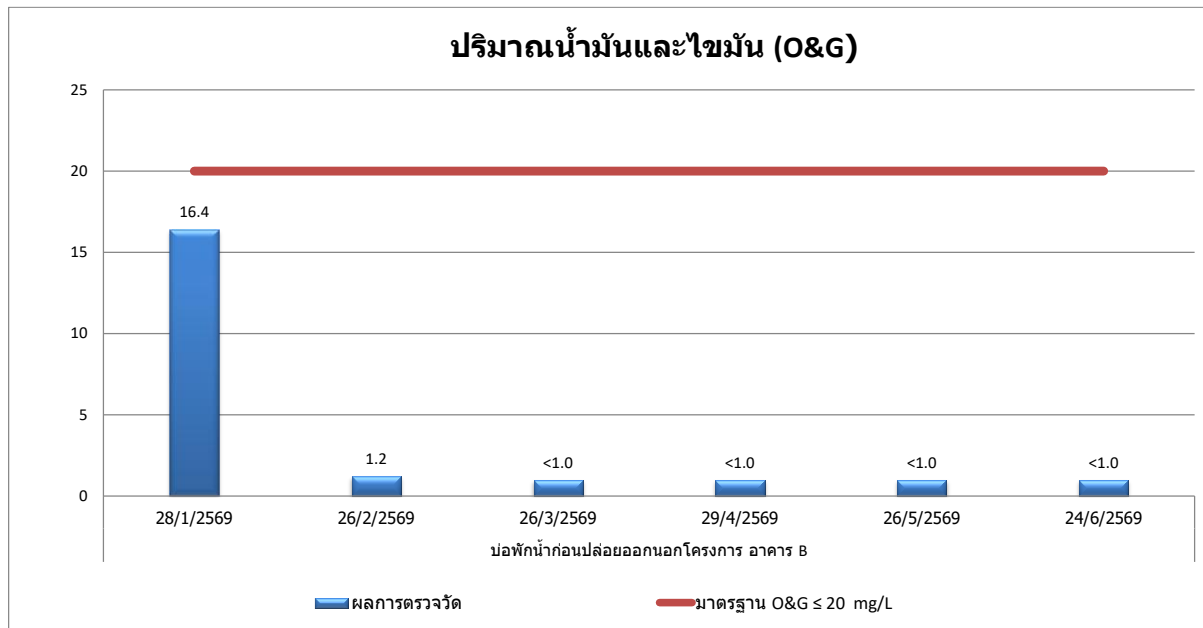
กราฟที่ 3-35 กราฟเปรียบเทียบผลการตรวจวัดปริมาณน้ำมันและไขมัน (Oil&Grease)  
จากบ่อพักน้ำก่อนปล่อยออกนอกโครงการ อาคาร B ระหว่างเดือนมกราคม - มิถุนายน พ.ศ.2569

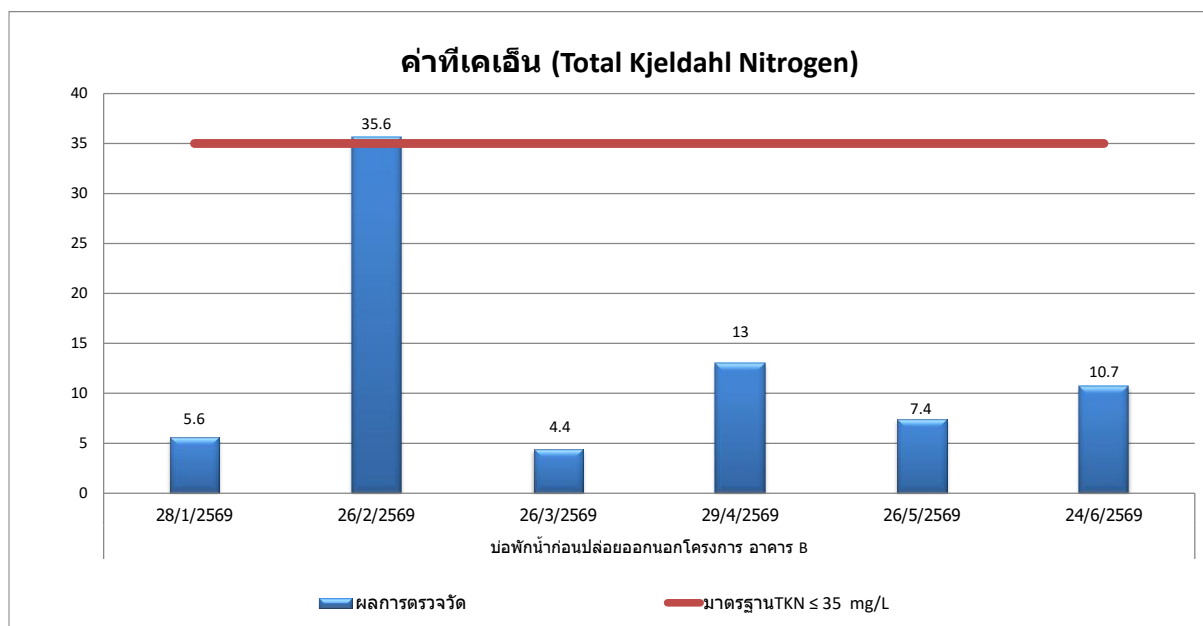
กราฟที่ 3-36 กราฟเปรียบเทียบผลการตรวจวัด ค่าทีเคเอ็น (Total Kjeldahl Nitrogen)  
จากบ่อพักน้ำก่อนปล่อยออกนอกโครงการ อาคาร B ระหว่างเดือนมกราคม - มิถุนายน พ.ศ.2569

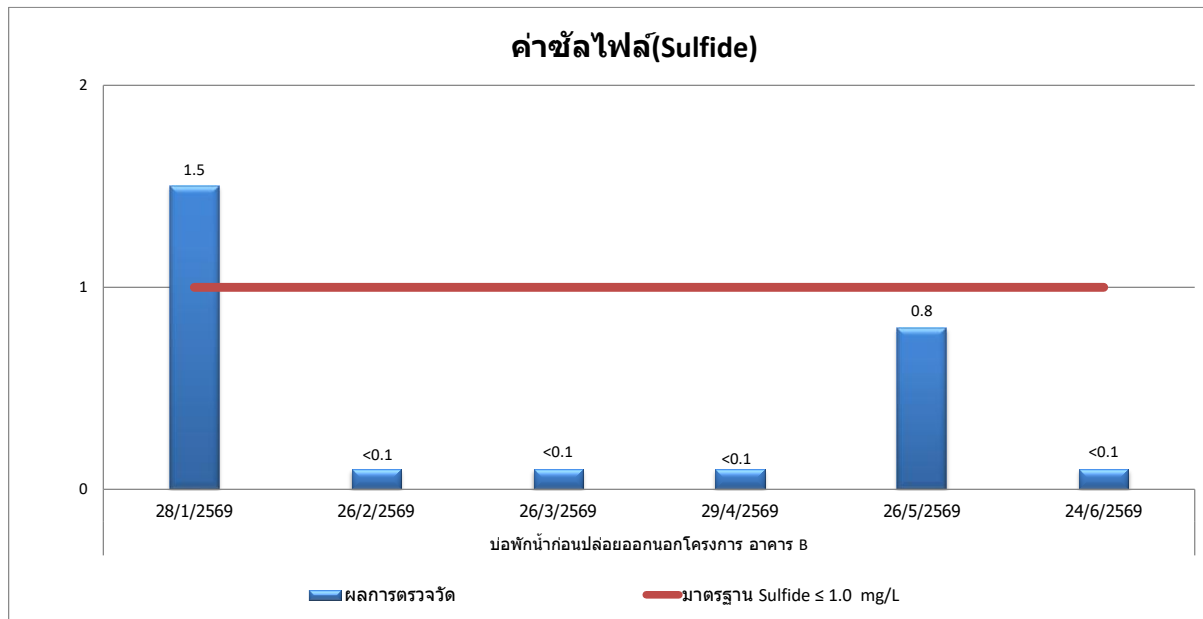
**กราฟที่ 3-37** กราฟเปรียบเทียบผลการตรวจวัด ปริมาณซัลไฟด์ (Sulfide)  
จากบ่อพักน้ำก่อนปล่อยออกนอกโครงการ อาคาร B ระหว่างเดือนมกราคม - มิถุนายน พ.ศ.2569

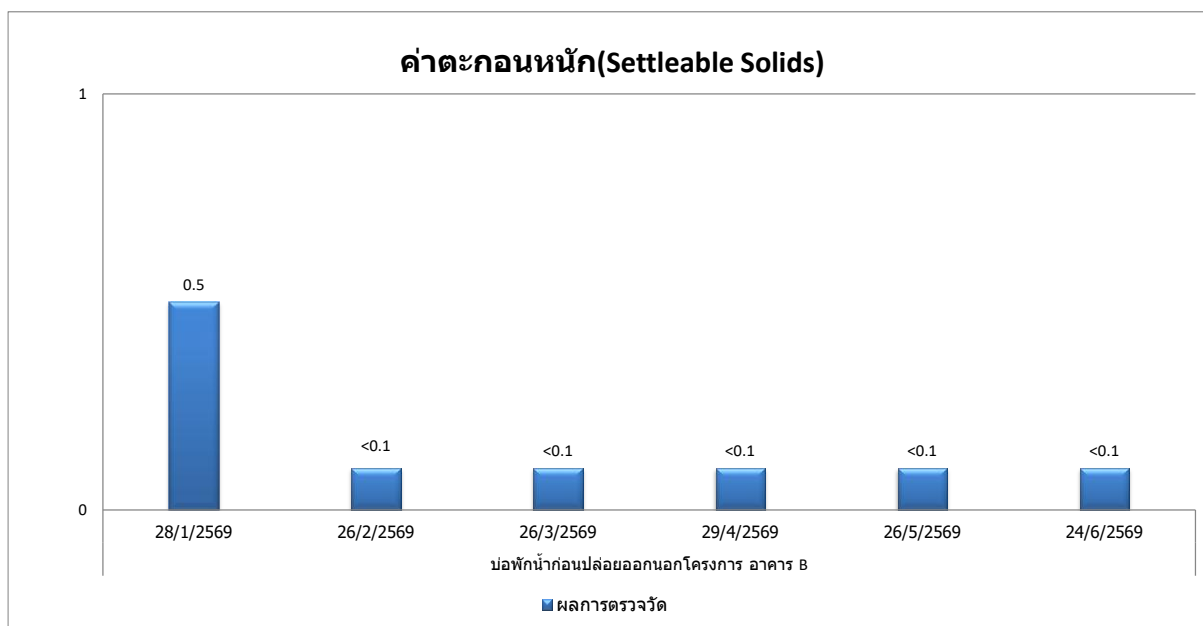
**กราฟที่ 3-38** กราฟเปรียบเทียบผลการตรวจวัดปริมาณตะกอนหนัก (Settleable Solids)  
จากบ่อพักน้ำก่อนปล่อยออกนอกโครงการ อาคาร B ระหว่างเดือนมกราคม - มิถุนายน พ.ศ.2569

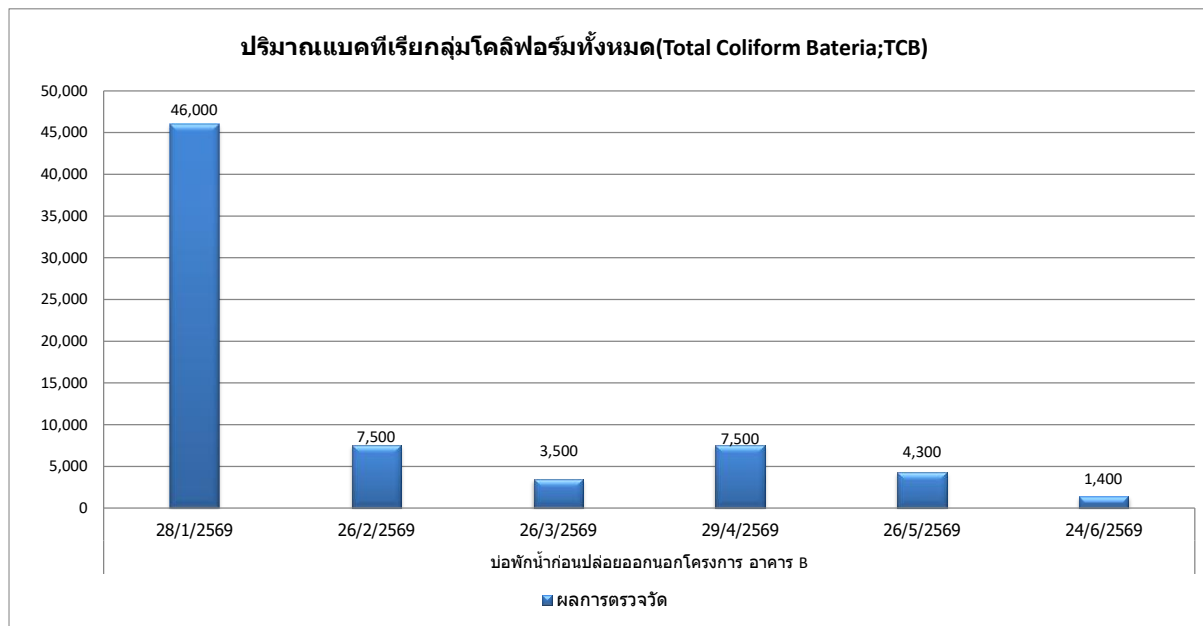
กราฟที่ 3.39 กราฟเปรียบเทียบผลการตรวจวัดปริมาณโคลิฟอร์มแบคทีเรียทั้งหมด (Total Coliform Bacteria) จากบ่อพักน้ำก่อนปล่อยออกนอกโครงการ อาคาร B ระหว่างเดือนมกราคม - มิถุนายน พ.ศ.2569

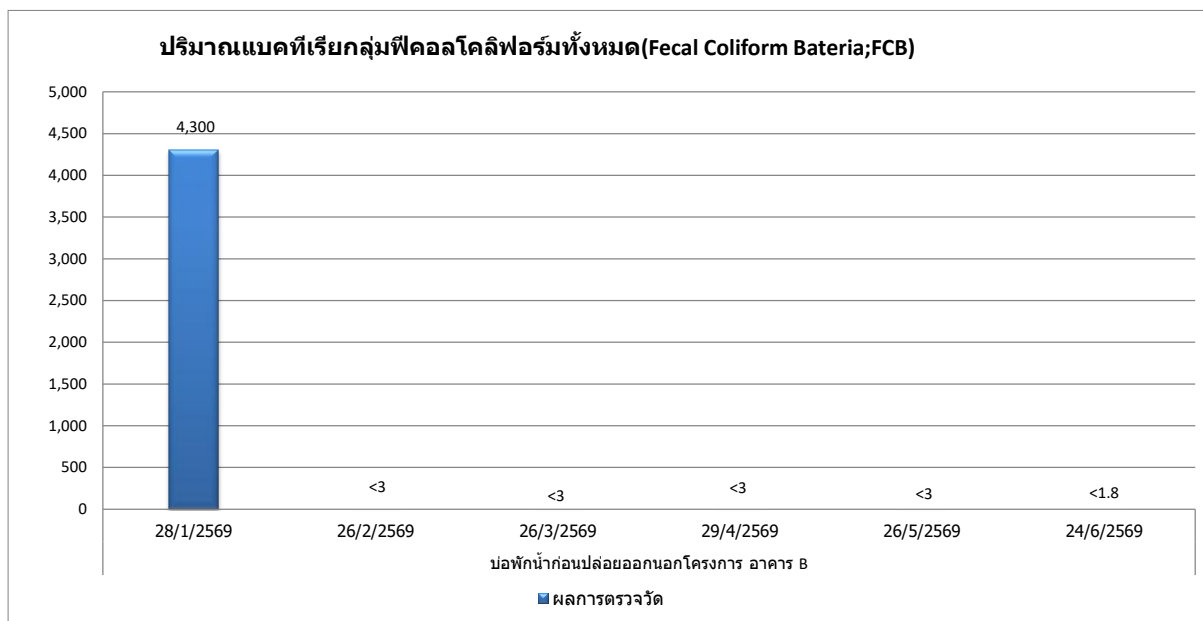
กราฟที่ 3-40 กราฟเปรียบเทียบผลการตรวจวัดปริมาณฟีคัลโคลิฟอร์มแบคทีเรียทั้งหมด (Fecal Coliform Bacteria) จากบ่อพักน้ำก่อนปล่อยออกนอกโครงการ อาคาร B ระหว่างเดือนมกราคม - มิถุนายน พ.ศ.2569

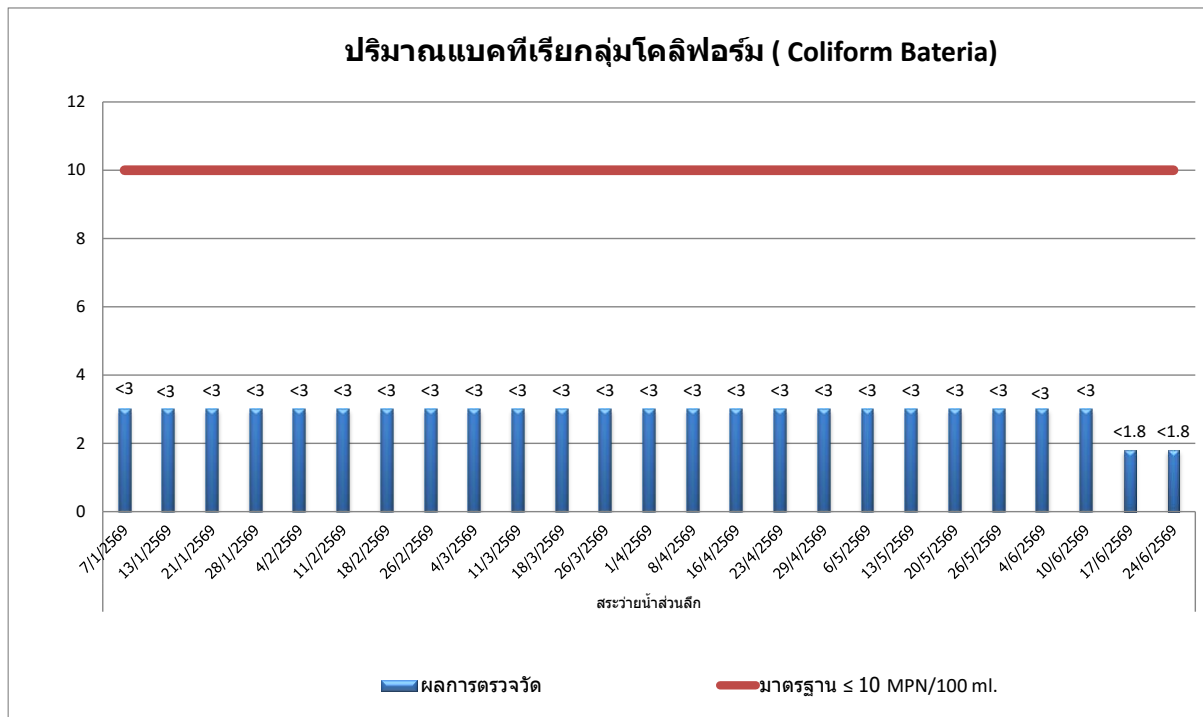
กราฟที่ 3-41 กราฟเปรียบเทียบผลการตรวจวัดปริมาณโคลิฟอร์มแบคทีเรียทั้งหมด (Total Coliform Bacteria) จากน้ำส้วม น้ำส่วนลึก ระหว่างเดือนมกราคม - มิถุนายน พ.ศ.2569

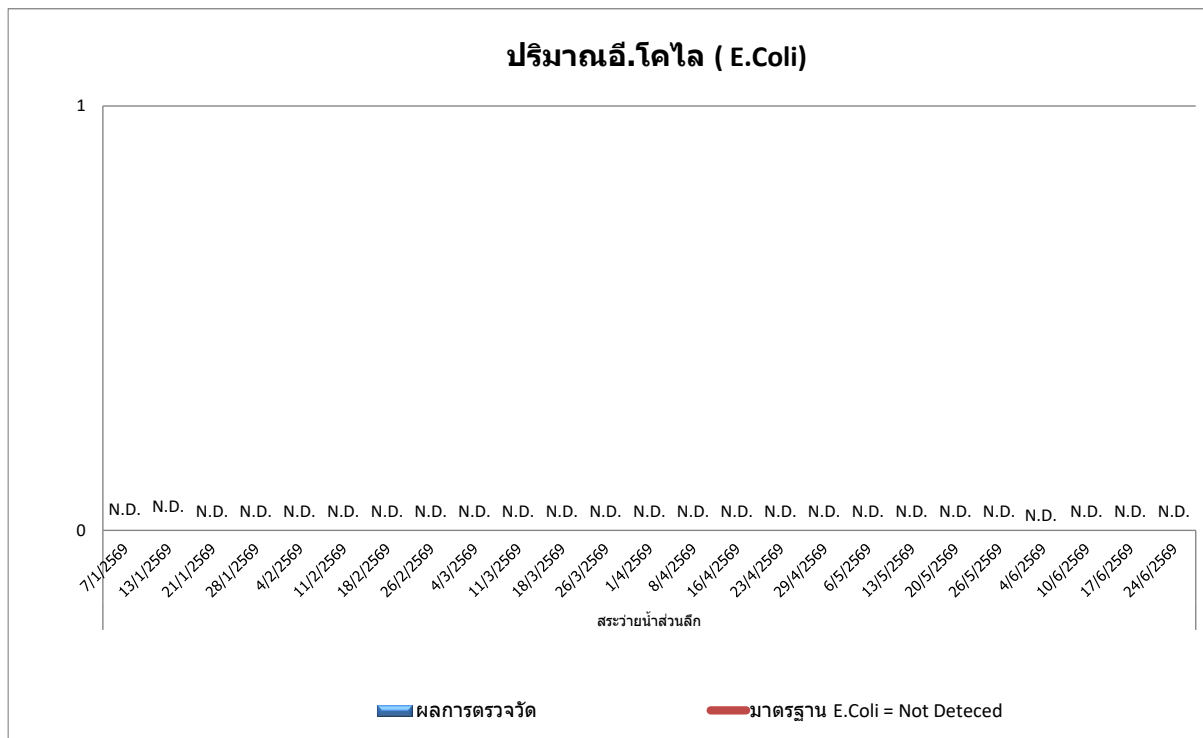
กราฟที่ 3-42 กราฟเปรียบเทียบผลการตรวจวัดปริมาณอี.โคไล (E.coli) จากน้ำส้วม น้ำส่วนลึก ระหว่างเดือนมกราคม - มิถุนายน พ.ศ.2569

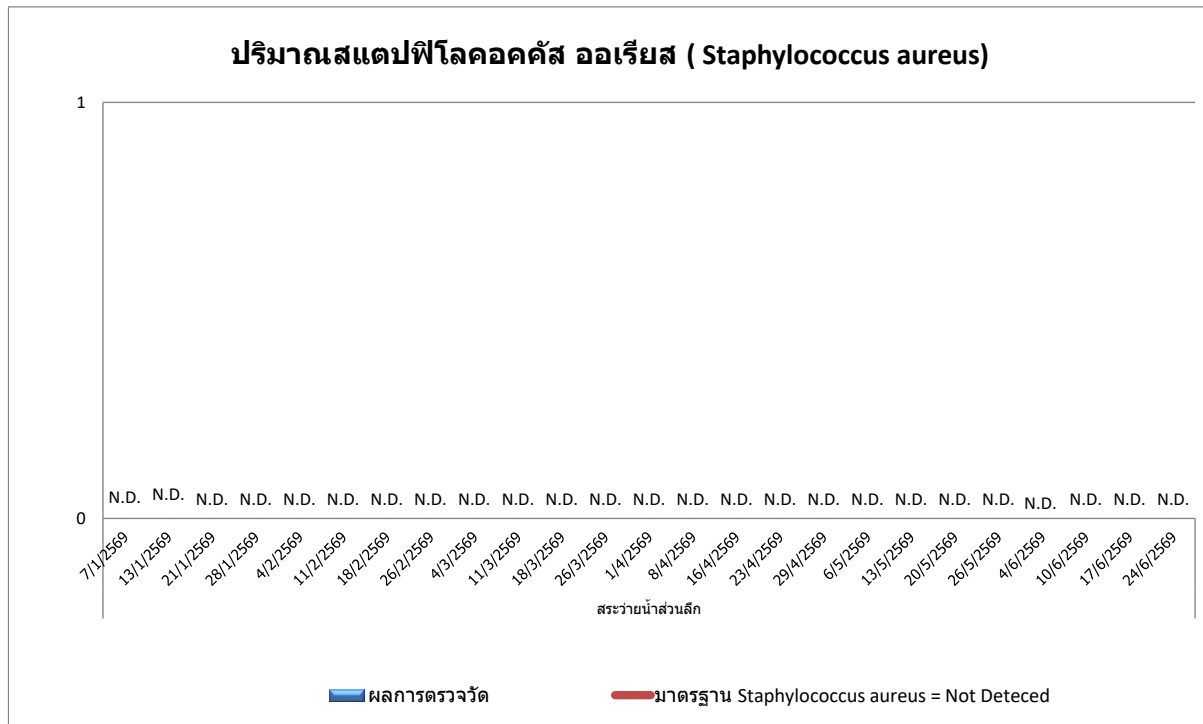
กราฟที่ 3-43 กราฟเปรียบเทียบผลการตรวจวัดปริมาณสแตปฟีโลคอคคัส ออเรียส (Staphylococcus aureus)  
จากน้ำสระว่ายน้ำส่วนลึก ระหว่างเดือนมกราคม - มิถุนายน พ.ศ.2569

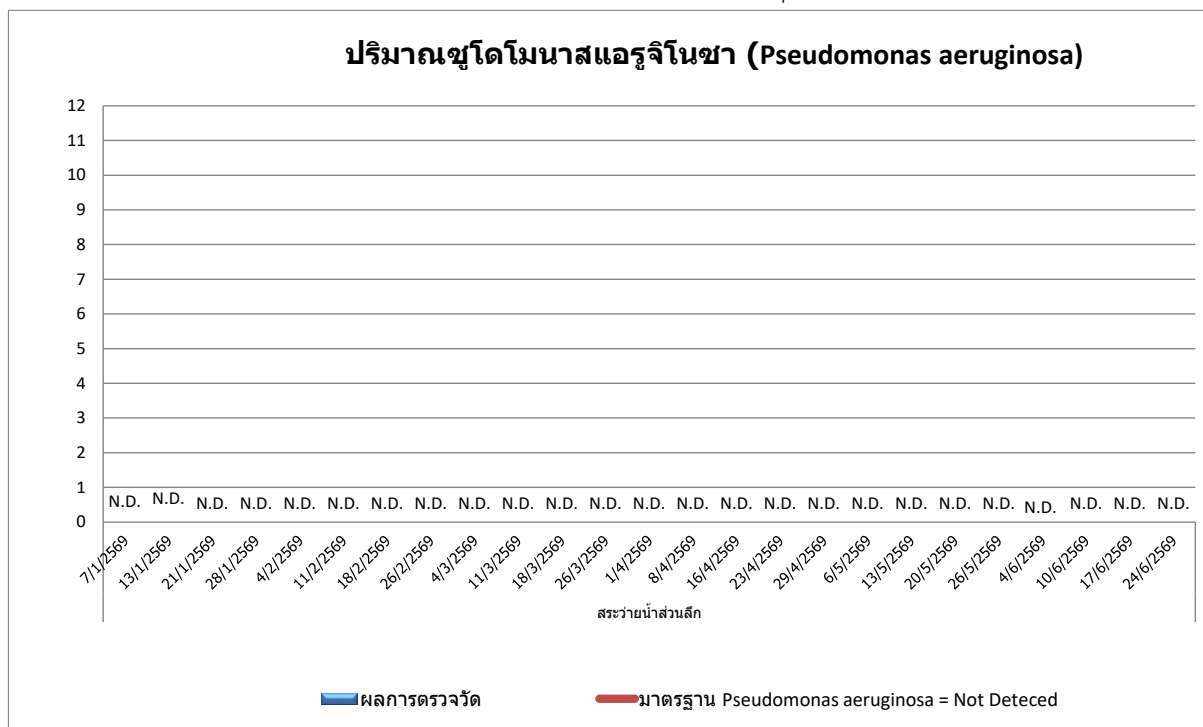
กราฟที่ 3-44 กราฟเปรียบเทียบผลการตรวจวัดปริมาณซูโดโมนาสแอโรจิโนซา (Pseudomonas aeruginosa)  
จากน้ำสระว่ายน้ำส่วนลึก ระหว่างเดือนมกราคม - มิถุนายน พ.ศ.2569

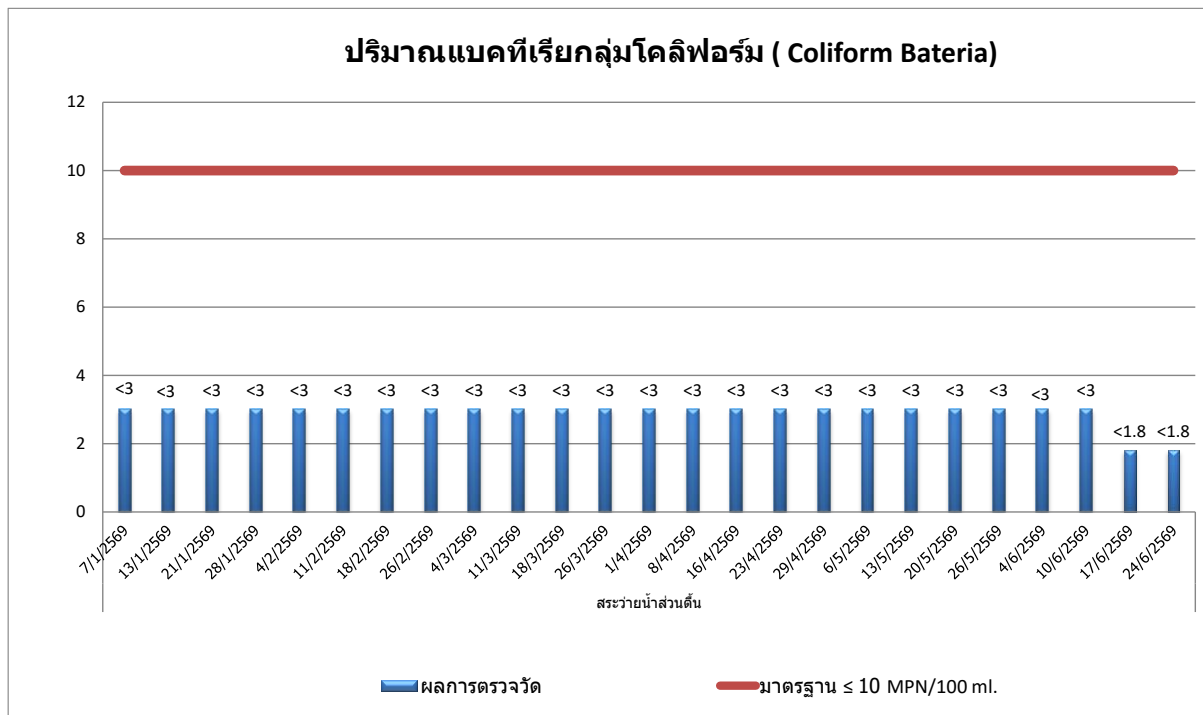
กราฟที่ 3-45 กราฟเปรียบเทียบผลการตรวจวัดปริมาณโคลิฟอร์มแบคทีเรียทั้งหมด (Total Coliform Bacteria) จากน้ำสระว่ายน้ำส่วนต้น ระหว่างเดือนมกราคม - มิถุนายน พ.ศ.2569

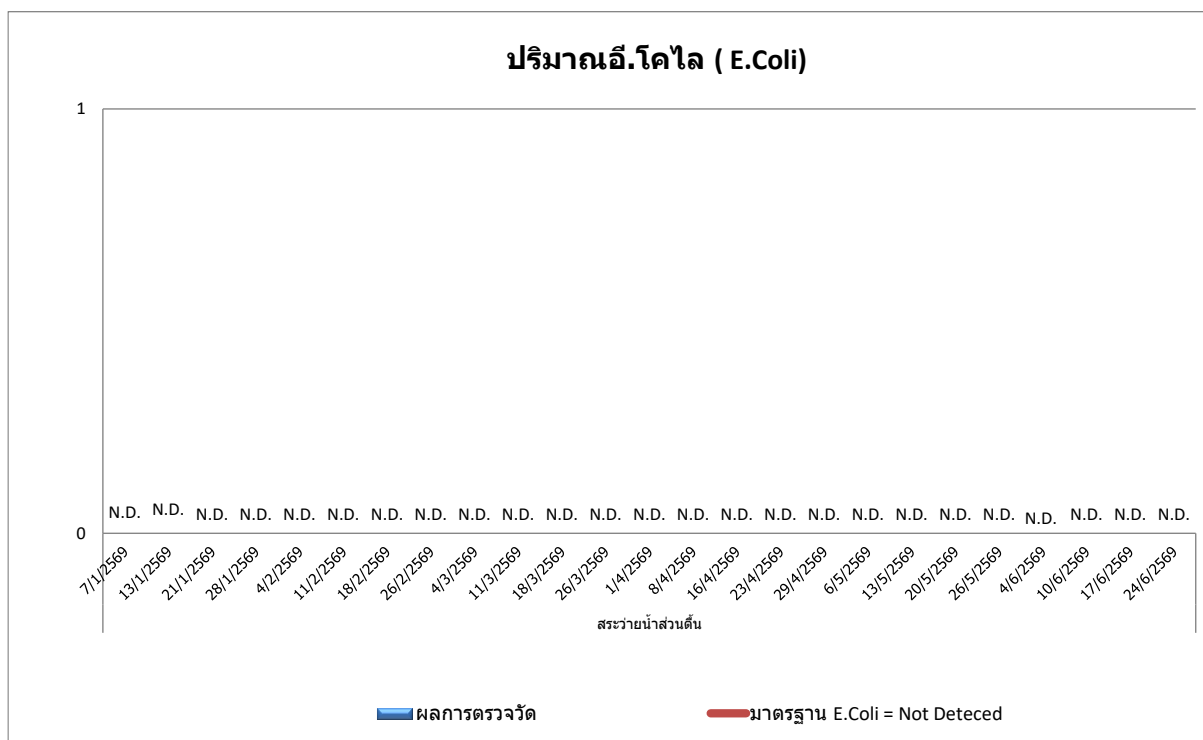
กราฟที่ 3-46 กราฟเปรียบเทียบผลการตรวจวัดปริมาณอี.โคไล (E.coli) จากน้ำสระว่ายน้ำส่วนต้น ระหว่างเดือนมกราคม - มิถุนายน พ.ศ.2569

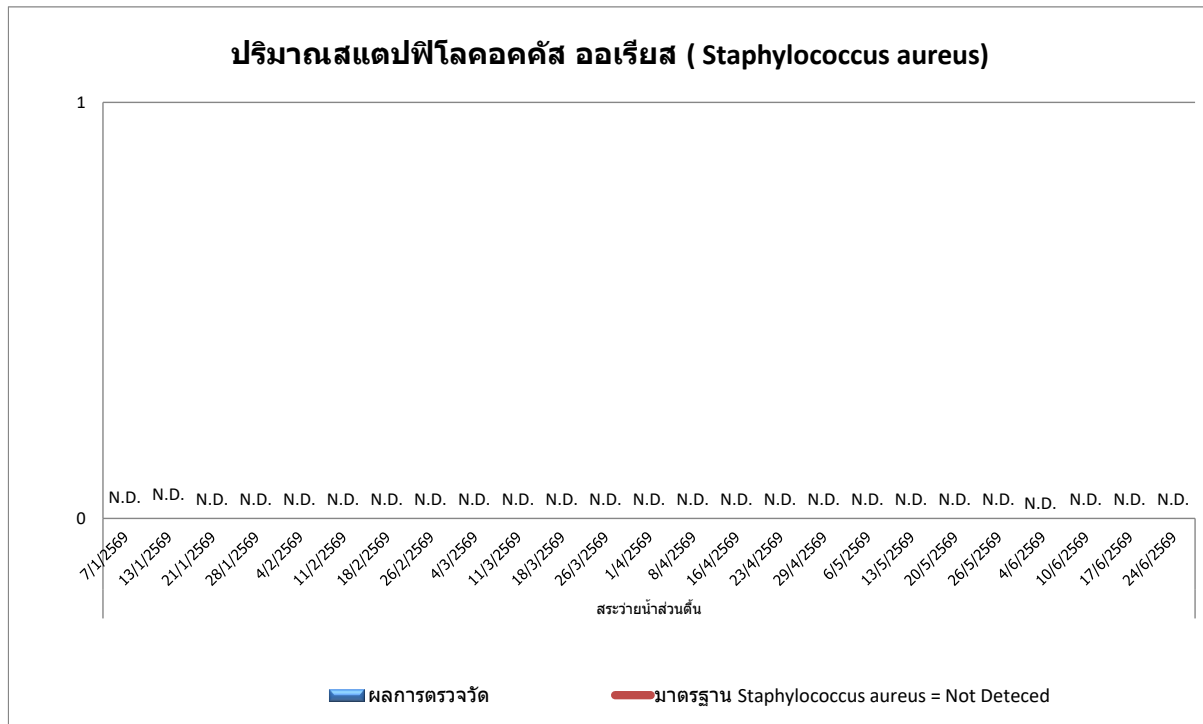
กราฟที่ 3-47 กราฟเปรียบเทียบผลการตรวจวัดปริมาณสแตปฟีโลคอคคัส ออเรียส (Staphylococcus aureus)  
จากน้ำสระว่ายน้ำส่วนต้น ระหว่างเดือนมกราคม - มิถุนายน พ.ศ.2569

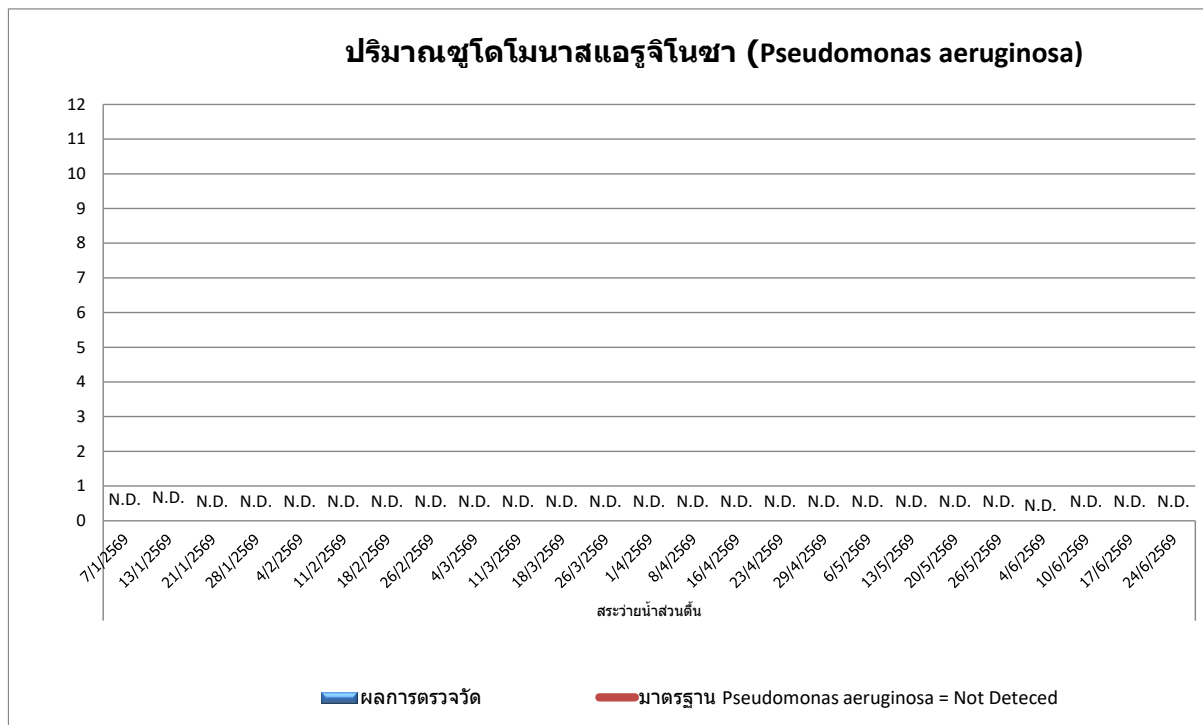
กราฟที่ 3-48 กราฟเปรียบเทียบผลการตรวจวัดปริมาณซูโดโมนาสแอโรจิโนซา (Pseudomonas aeruginosa)  
จากน้ำสระว่ายน้ำส่วนต้น ระหว่างเดือนมกราคม - มิถุนายน พ.ศ.2569

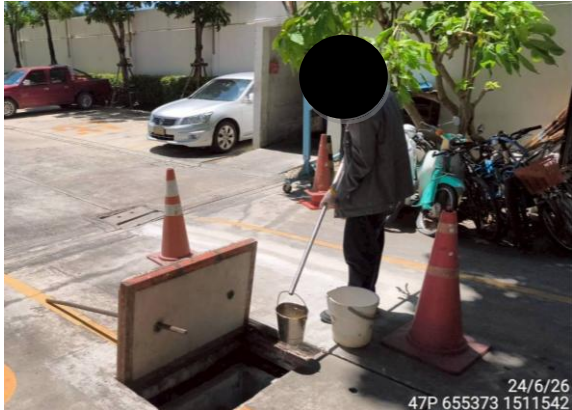
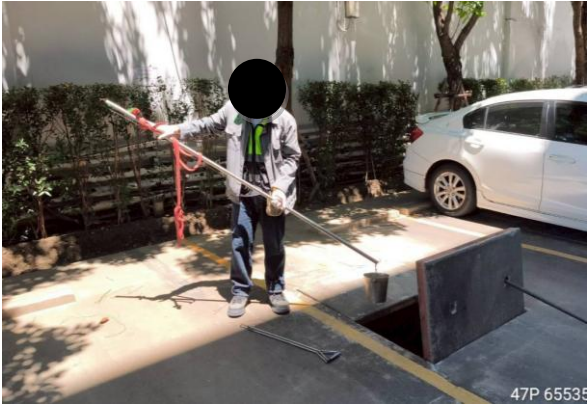
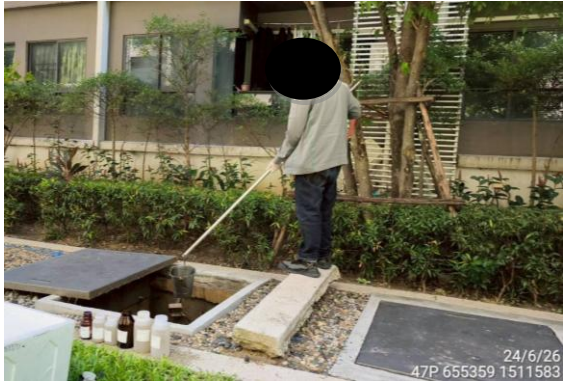
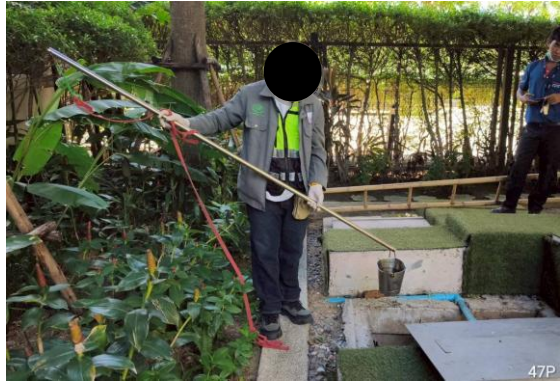
| <p>ส่วนแยกกากของระบบบำบัดน้ำเสีย อาคาร A</p> | <p>บ่อพักน้ำก่อนปล่อยออกนอกโครงการ อาคาร A</p> |
| <p>ส่วนแยกกากของระบบบำบัดน้ำเสีย อาคาร B</p> | <p>บ่อพักน้ำก่อนปล่อยออกนอกโครงการ อาคาร B</p> |
| <p><b>รูปที่ 3-1</b> จุดตรวจวัดคุณภาพน้ำทิ้ง (Wastewater Quality)<br/>ของโครงการ EASE พระราม 2<br/>ระหว่างเดือนมกราคม - มิถุนายน พ.ศ.2569</p> | |

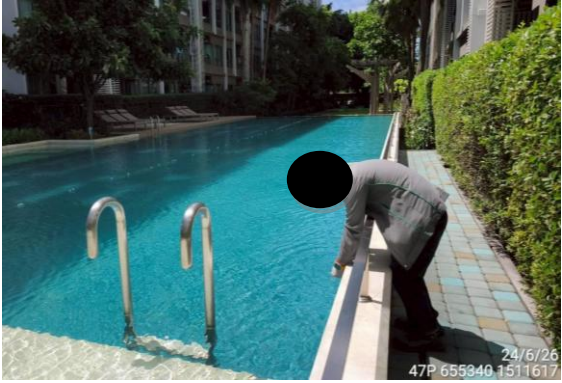
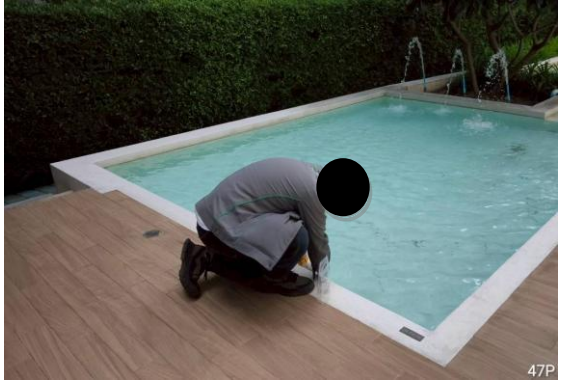
| สระว่ายน้ำบริเวณส่วนลึก | สระว่ายน้ำบริเวณส่วนตื้น |
| รูปที่ 3-2 จุดตรวจวัดคุณภาพน้ำสระว่ายน้ำ<br>ของโครงการ EASE พระราม 2<br>ระหว่างเดือนมกราคม - มิถุนายน พ.ศ.2569 | |
