## บทที่ 3

### ผลการปฏิบัติตามมาตรการติดตามตรวจสอบผลกระทบสิ่งแวดล้อม

บริษัท คอนติเนนตัล ซิตี จำกัด เป็นผู้พัฒนา โครงการอาคารชุดโนเบล อรารัน สุขุมวิท 33 คอนโดมิเนียม ปัจจุบันโครงการฯ ดำเนินการก่อสร้างแล้วเสร็จและได้มีการจัดตั้งนิติบุคคลอาคารชุดเข้ามามีบริหารจัดการโดยตัวโครงการเป็นที่พักอาศัยในรูปแบบอาคารชุดพักอาศัย ประกอบด้วย อาคารชุด สูง 25 ชั้น และชั้นใต้ดิน 3 ชั้น จำนวน 1 อาคาร และอาคารป้อมยาม สูง 1 ชั้น จำนวน 1 อาคาร มีจำนวนห้องชุดพักอาศัยทั้งสิ้น 274 ห้อง ที่จอดรถยนต์ 142 คัน พร้อมสิ่งอำนวยความสะดวกต่าง ๆ เช่น สระว่ายน้ำและพื้นที่สีเขียว โดยโครงการจะปลูกสร้างบนโฉนดที่ดิน จำนวน 1 แปลง ขนาดพื้นที่รวม 1-2-95.80 ไร่ หรือ 2,783.20 ตารางเมตร โดยโครงการได้รับหนังสือเห็นชอบ รายงาน EIA จากสำนักงานนโยบายและแผนทรัพยากรธรรมชาติและสิ่งแวดล้อม ที่ ทส. 1009.5/3459 ลงวันที่ 19 มีนาคม พ.ศ. 2561 หนังสือเห็นชอบได้กำหนดมาตรการป้องกันและแก้ไขผลกระทบสิ่งแวดล้อมและมาตรการติดตามตรวจสอบผลกระทบสิ่งแวดล้อม เพื่อเป็นแนวทางให้โครงการปฏิบัติ รวมไปถึงเสนอรายงานผลการปฏิบัติตาม มาตรการฯ ต่อหน่วยงานอนุญาต และหน่วยงานที่เกี่ยวข้อง รวมทั้งสำนักงานนโยบายและแผนทรัพยากรธรรมชาติและสิ่งแวดล้อม (สผ.) ทุก 6 เดือนนั้น

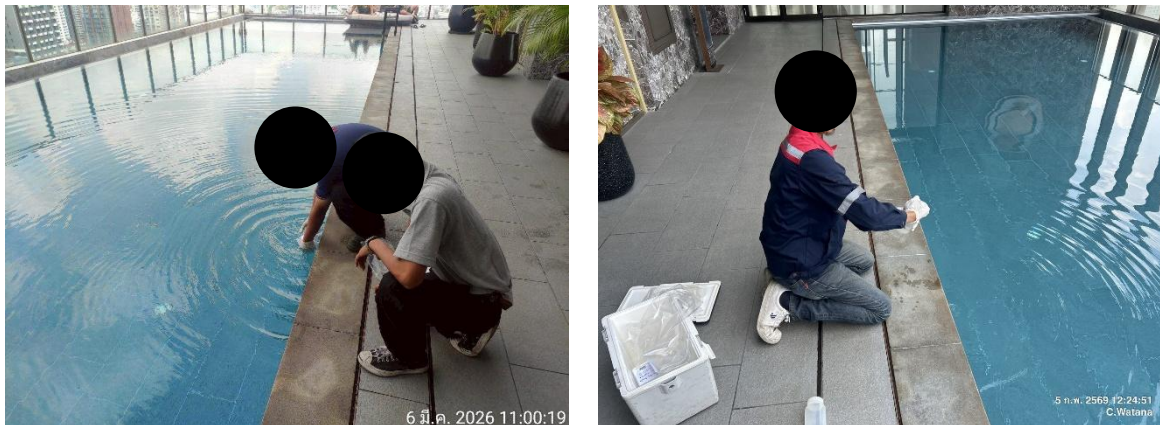
รูปที่ 3.5.3-1 การเก็บตัวอย่างน้ำบริเวณสระว่ายน้ำ

ตามมาตรการติดตามตรวจสอบผลกระทบสิ่งแวดล้อม โครงการ อาคารชุดโนเบิล อรวัน สุขุมวิท 33 คอนโดมิเนียม กำหนดให้มีการตรวจวิเคราะห์คุณภาพน้ำของสระว่ายน้ำ 2 ลักษณะ คือ การตรวจ วิเคราะห์ด้วยตัวเอง (ตรวจวัด pH, Free Chlorine) และการตรวจวิเคราะห์ทางห้องปฏิบัติการ (Alkalinity, Cyanuric acid, Chloride, Nitrate, Ammonia, Calcium Hardness, Total Coliform Bacteria, Fecal Coliform Bacteria, Escherichia coli, Staphylococcus aureus และ Pseudomonas aeruginosa) ซึ่งทำการเก็บตัวอย่าง บริเวณสระว่ายน้ำ ดังรูปที่ 3.5.3-1 ปัจจุบันโครงการมีการตรวจวิเคราะห์ครบทุกดัชนีที่ตรวจวัด ตามความถี่ในการตรวจวัด ทั้งนี้ผลการตรวจวิเคราะห์มีค่า ดังตารางที่ 3.5.3-1

(ซ้าย) สระว่ายน้ำส่วนลึก

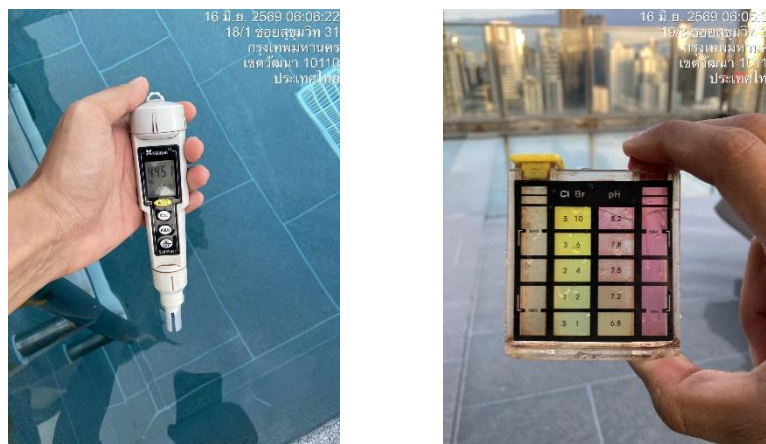
รูปที่ 3.5.3-2 การตรวจวัด pH, Cl<sub>2</sub> สระว่ายน้ำ

ตามมาตรการติดตามตรวจสอบผลกระทบสิ่งแวดล้อม กำหนดให้มีการตรวจวิเคราะห์ pH, Free Chlorine ความถี่ 2 ครั้งต่อวัน จำนวน 2 จุด ปัจจุบันโครงการได้มีการปฏิบัติตามมาตรการดังกล่าวบางส่วน โดยโครงการมีการตรวจวิเคราะห์โดยใช้ pH Test Kit และ Chlorine Test Kit ทั้งนี้ผลการตรวจวิเคราะห์ แสดงดัง ภาคผนวก 8 ผลการตรวจวิเคราะห์คุณภาพน้ำในสระว่ายน้ำ : ค่าความเป็นกรด-ด่าง และคลอรีน

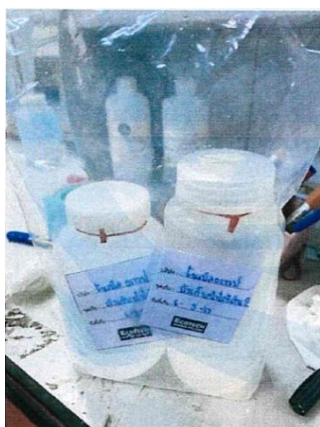
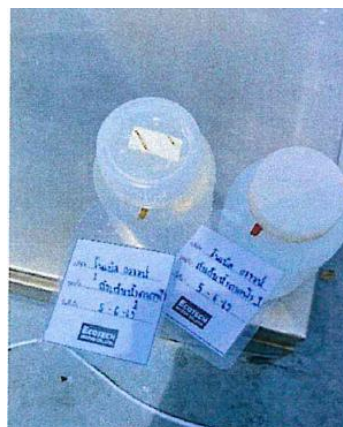
รูปที่ 3.5.4-1 การเก็บตัวอย่างน้ำของระบบน้ำใช้

จากการตรวจวิเคราะห์คุณภาพน้ำประปา บริเวณถังเก็บน้ำทุกถังภายในโครงการ ช่วงเดือนมกราคม – มิถุนายน 2569 พบว่า คุณภาพน้ำประปาทุกดัชนีที่ตรวจวัดมีค่าอยู่ในเกณฑ์คุณภาพน้ำประปาดื่มได้ปี พ.ศ. 2563

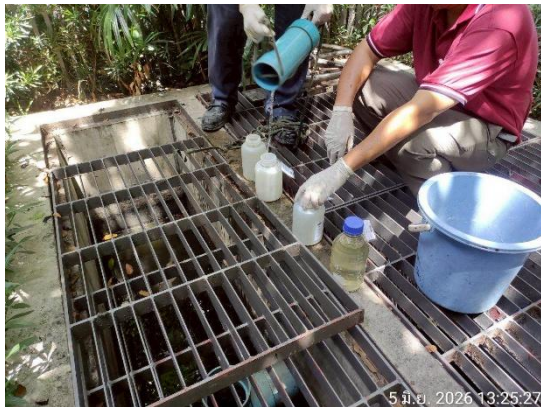
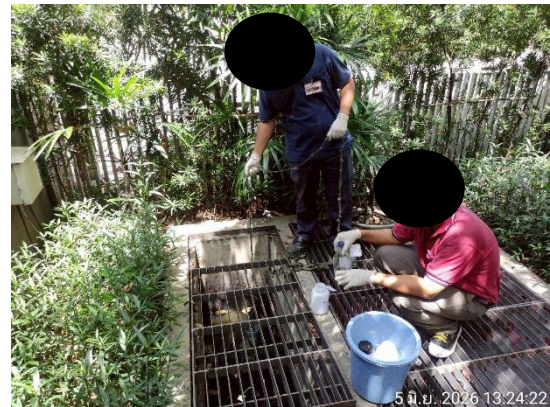
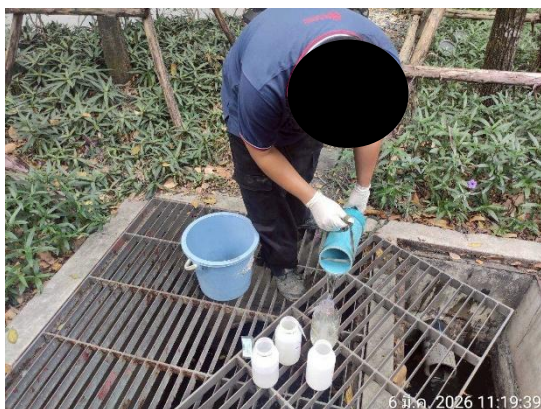
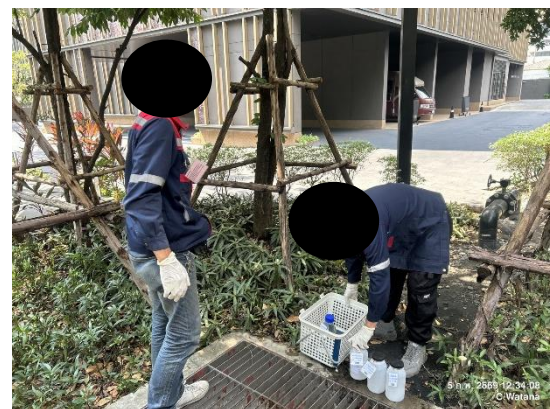
**รูปที่ 3.5.5-1** การเก็บตัวอย่างน้ำของระบบบำบัดน้ำเสีย

จากการตรวจวิเคราะห์คุณภาพน้ำทิ้งก่อนระบายออกสู่ภายนอกโครงการ บริเวณบ่อตรวจคุณภาพน้ำ ช่วงเดือนมกราคม – มิถุนายน 2569 พบว่า คุณภาพน้ำทิ้งฯ ส่วนใหญ่ดัชนีที่ตรวจวัดมีค่าอยู่ในเกณฑ์มาตรฐานตามประกาศกระทรวงทรัพยากรธรรมชาติและสิ่งแวดล้อม เรื่อง กำหนดมาตรฐานควบคุมการระบายน้ำทิ้งจากอาคารบางประเภทและบางขนาด (ประเภท ข)
