### บทที่ 3

#### ผลการติดตามตรวจสอบคุณภาพสิ่งแวดล้อม

การติดตามตรวจสอบคุณภาพสิ่งแวดล้อม ของ โครงการ ชำโดว์ อินทาวน์ สุขุมวิท 62/1 (ระยะดำเนินการ) ของนิติบุคคลอาคารชุด ชำโดว์ อินทาวน์ สุขุมวิท 62/1 ดำเนินการจัดจ้าง บริษัท เอส.พี.เจ.ไซแอนติฟิก จำกัด โดยทำการตรวจวัดคุณภาพน้ำทิ้งและน้ำสระว่ายน้ำ บริเวณพื้นที่โครงการ ระหว่างเดือนมกราคม - มิถุนายน พ.ศ.2569

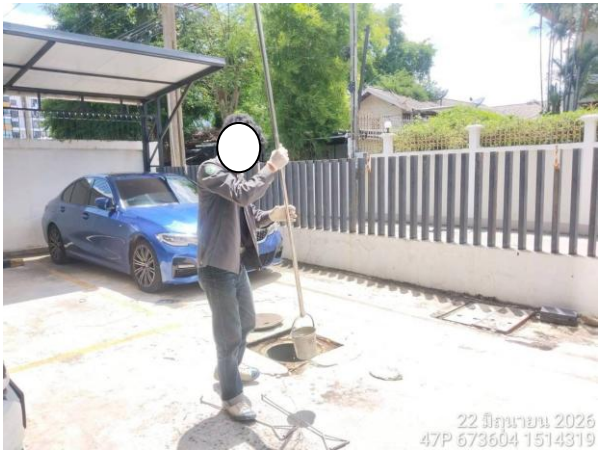
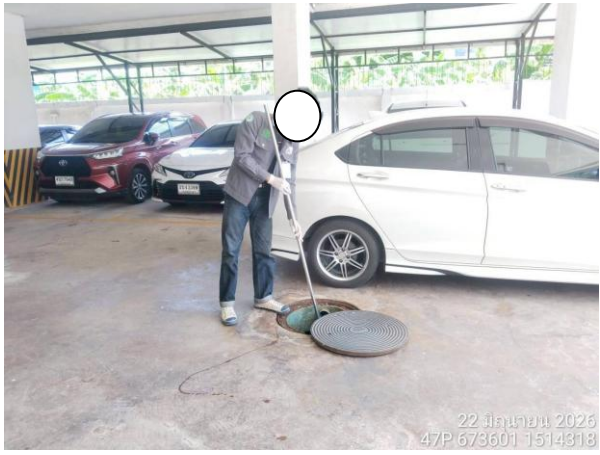
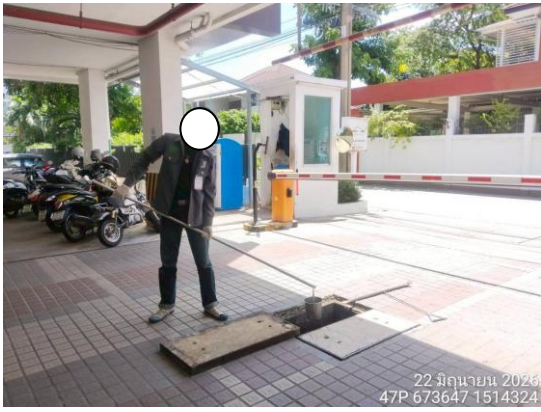
| <p>น้ำทิ้งก่อนบำบัดน้ำเสีย</p> | <p>น้ำทิ้งหลังการบำบัด</p> |
| <p>น้ำก่อนระบายออกนอกโครงการ</p> | |
| <p><b>รูปที่ 3-1</b> จุดตรวจวัดคุณภาพน้ำทิ้ง (Wastewater Quality)<br/>ของโครงการ ขาโตร์ อินทาวน์ สุขุมวิท 62/1<br/>ระหว่างเดือนมกราคม - มิถุนายน พ.ศ.2569</p> | |

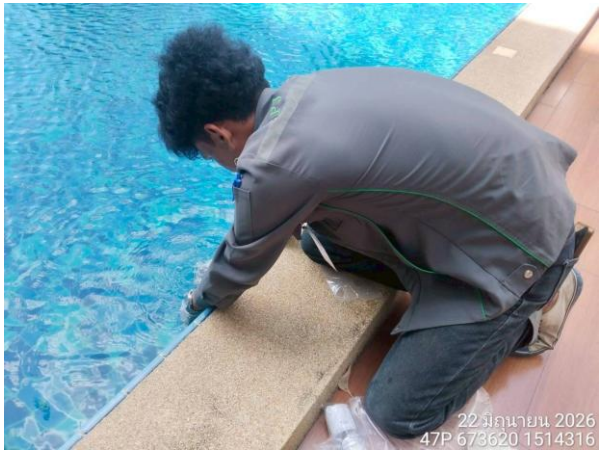
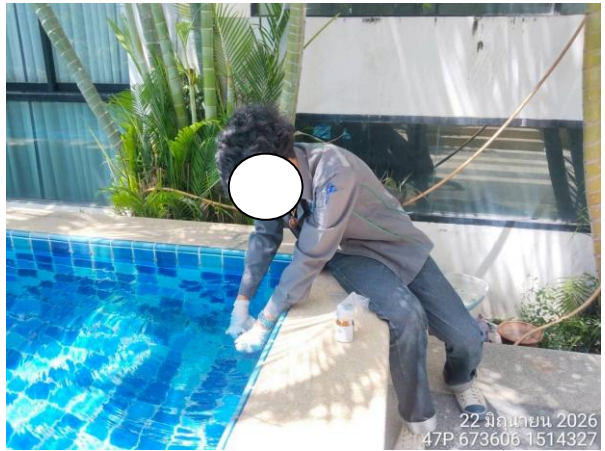
| <p>สระว่ายน้ำบริเวณส่วนลึก</p> | <p>สระว่ายน้ำบริเวณส่วนตื้น</p> |
| <p>รูปที่ 3-2 จุดตรวจวัดคุณภาพน้ำสระว่ายน้ำ (Swimming pool water)<br/>ของโครงการ ขาโตว์ อินทาวน์ สุขุมวิท 62/1<br/>ระหว่างเดือนมกราคม - มิถุนายน พ.ศ.2569</p> | |
