# รายงานผลการปฏิบัติตามมาตรการป้องกันและแก้ไขผลกระทบสิ่งแวดล้อม และมาตรการติดตามตรวจสอบผลกระทบสิ่งแวดล้อม (ระยะดำเนินการ)

## โครงการ เดอะ คิทท์ บางกะดี

ระหว่างเดือนมกราคม-มิถุนายน 2569

นิติบุคคลอาคารชุด เดอะ คิทท์ ไลท์ บางกะดี - ติวานนท์ เฟส 1

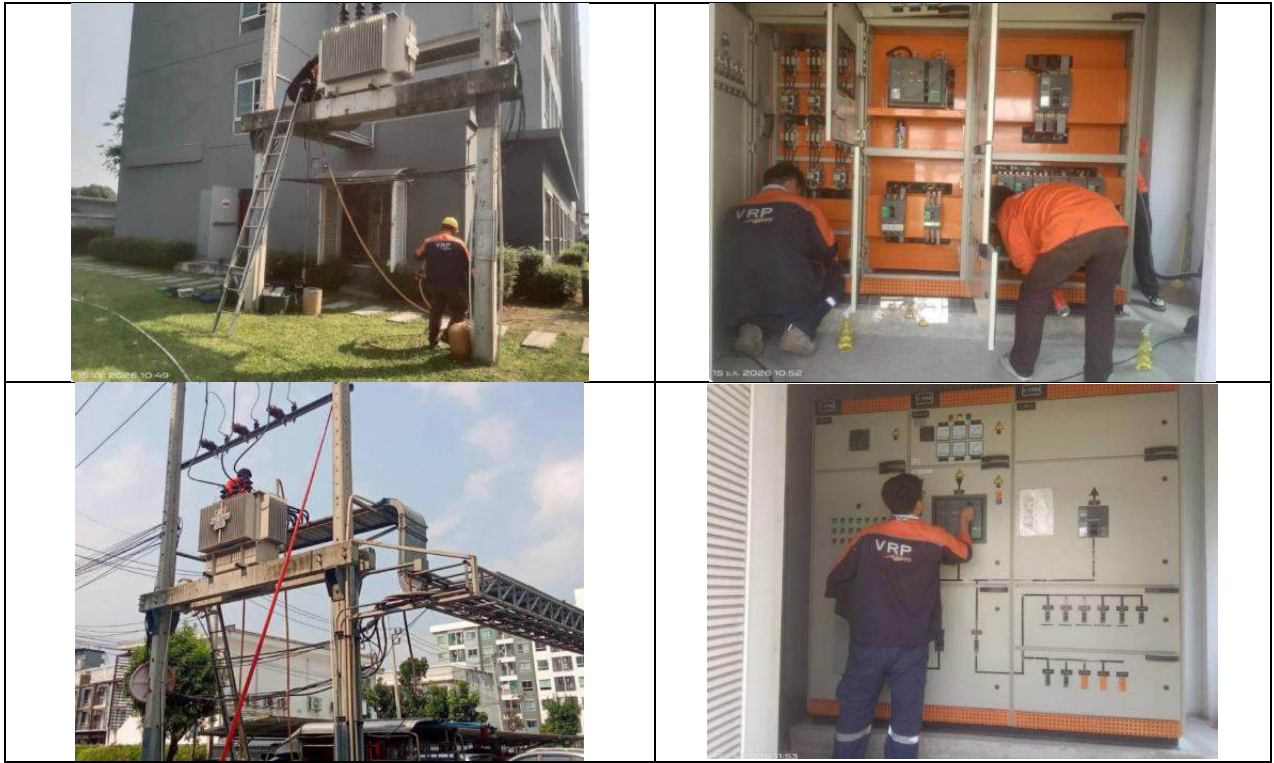
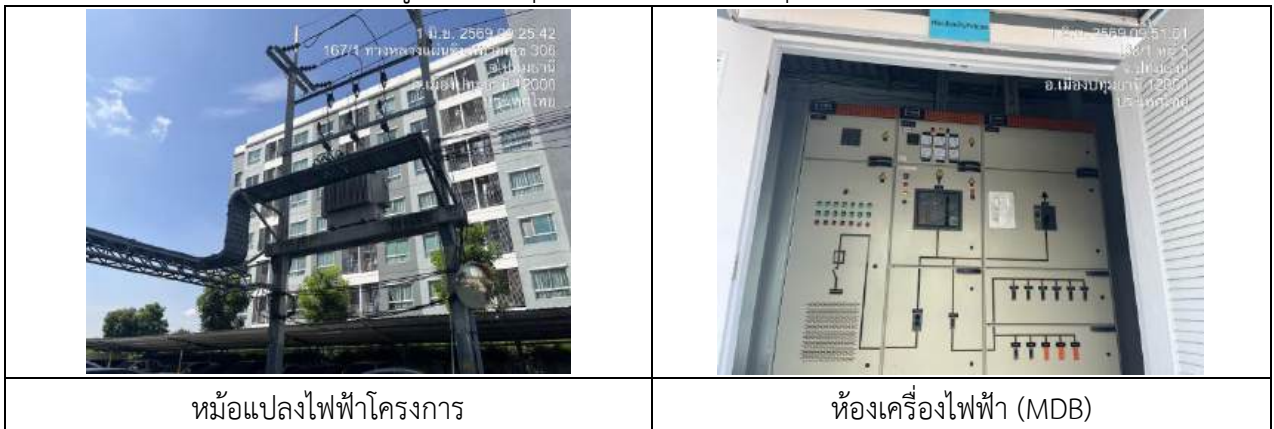
รูปที่ 2-4 ระบบไฟฟ้าของโครงการ

การดูแลและบำรุงรักษาเครื่องจักรและอุปกรณ์ไฟฟ้า

หม้อแปลงไฟฟ้าโครงการ

ห้องเครื่องไฟฟ้า (MDB)

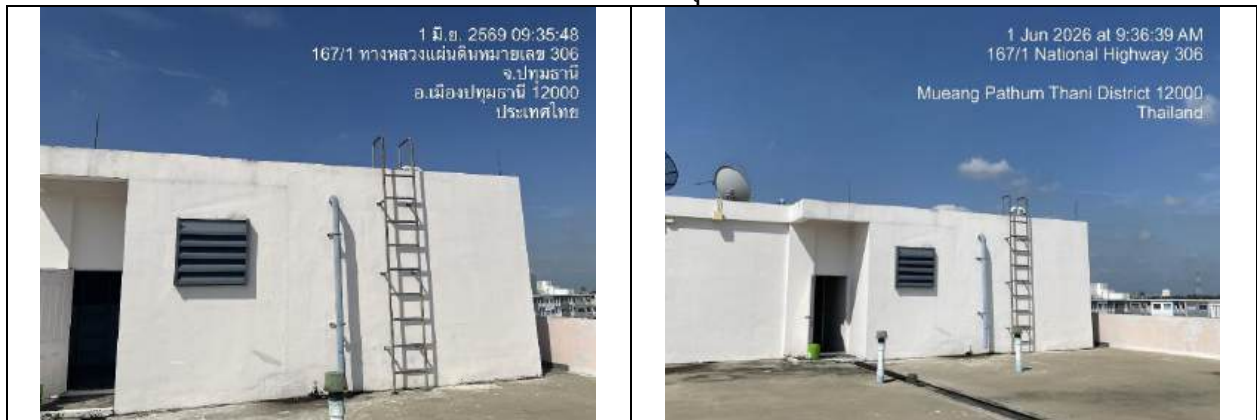
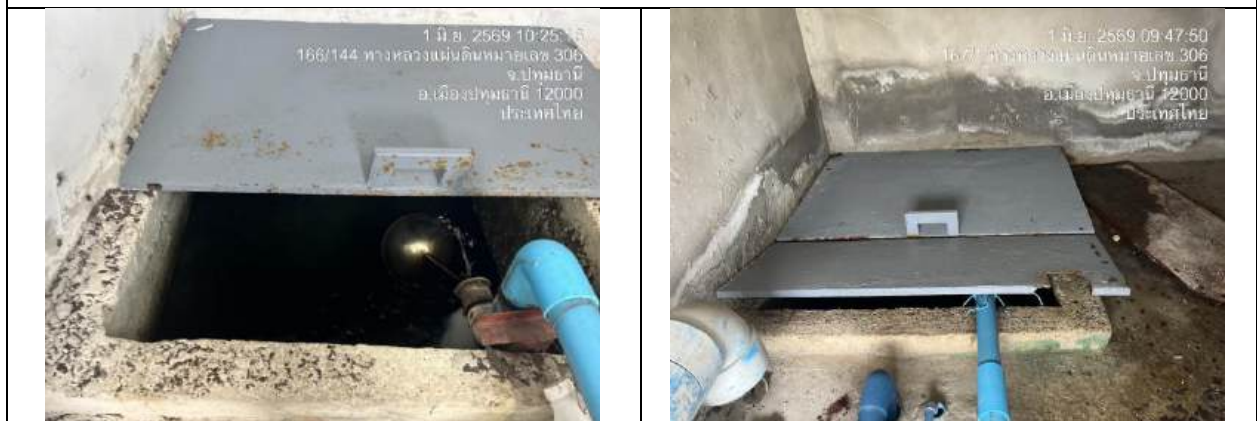
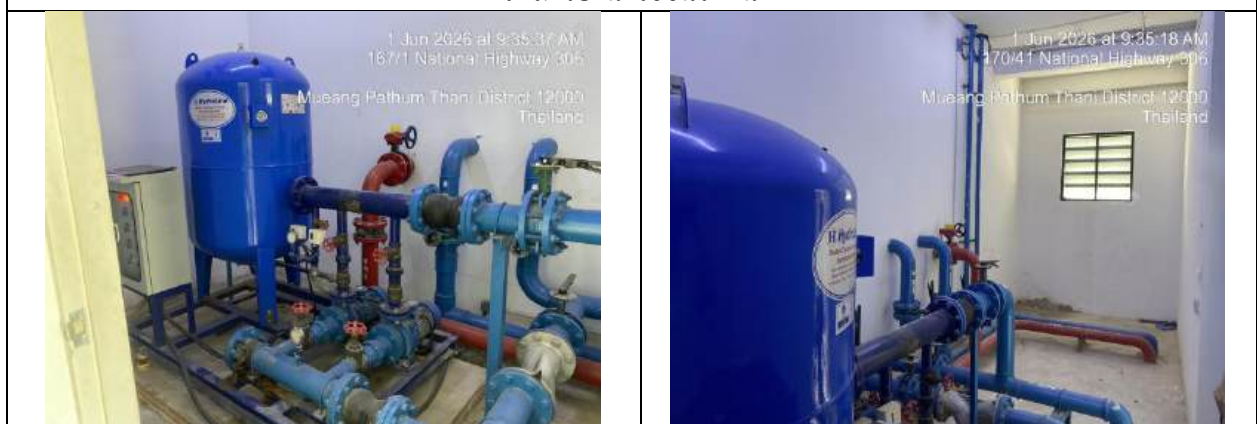
รูปที่ 2-6 ระบบน้ำใช้โครงการ

ถังสำรองน้ำใช้ชั้นดาดฟ้า

ถังสำรองน้ำใช้ชั้นใต้ดิน

ระบบจ่ายน้ำ และระบบเส้นท่อประปา

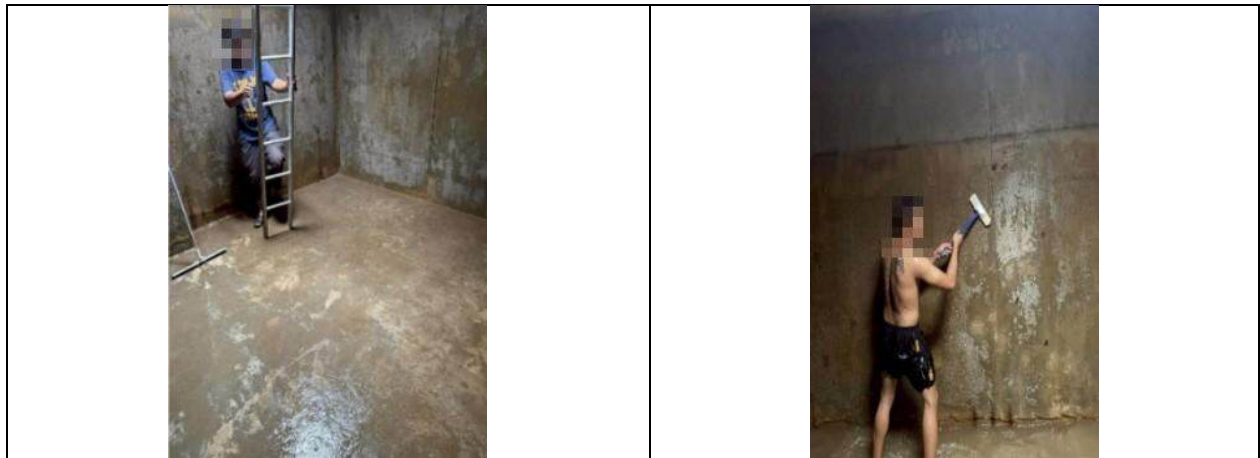
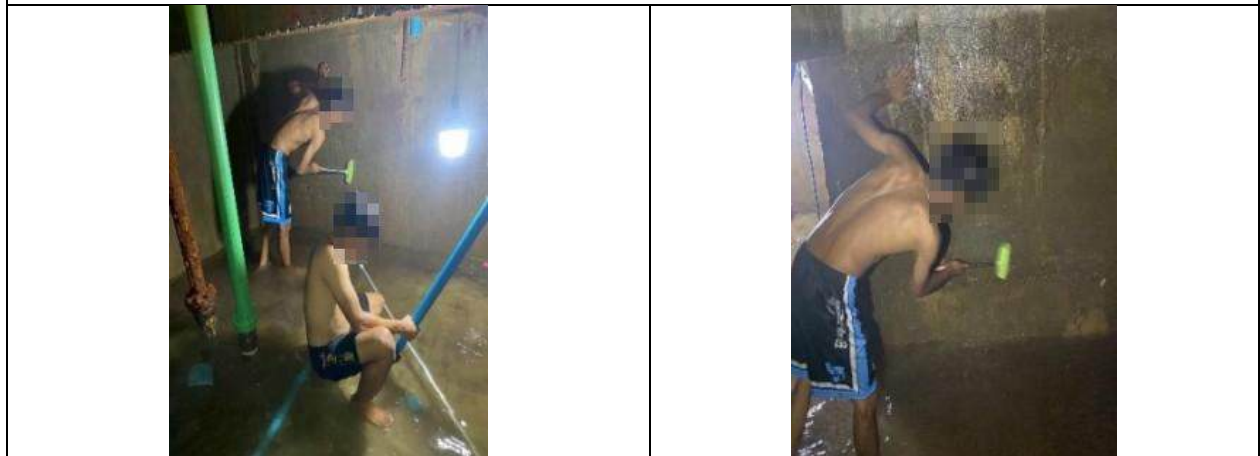
รูปที่ 2-6 ระบบน้ำใช้โครงการ (ต่อ)

การล้างถังเก็บน้ำสำรองชั้นดาดฟ้า

การล้างถังเก็บน้ำสำรองชั้นใต้ดิน

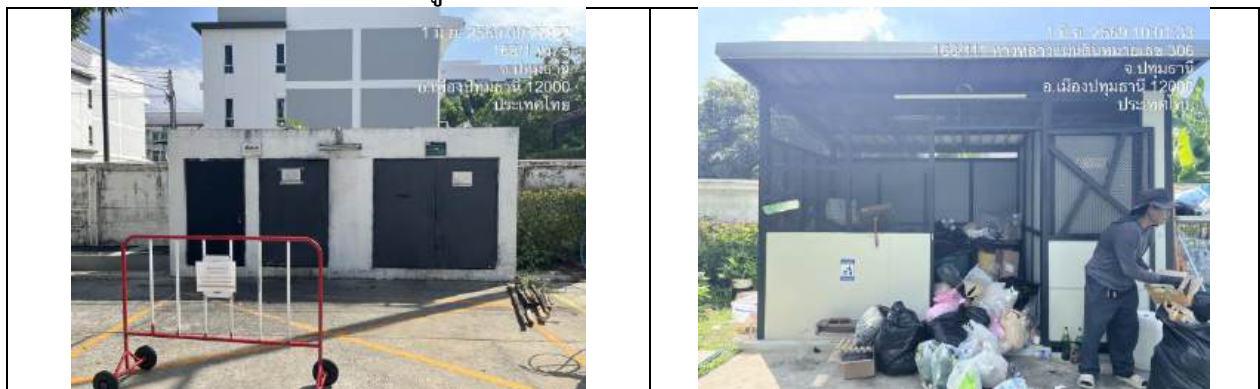
รูปที่ 2-7 การจัดการมูลฝอยโครงการ

ห้องพักมูลฝอยรวม

พื้นที่พักมูลฝอยชั่วคราว/คัดแยกมูลฝอย

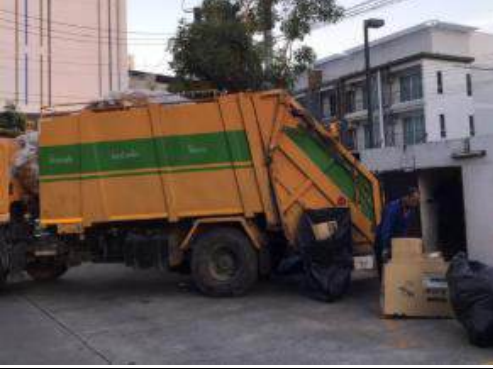
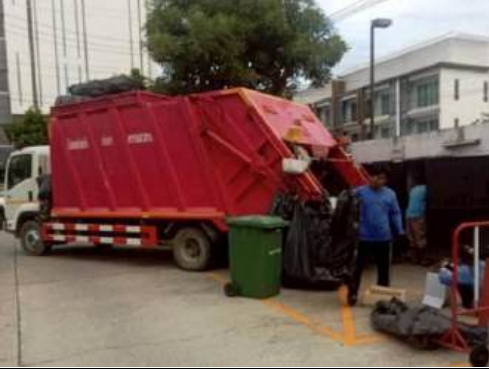
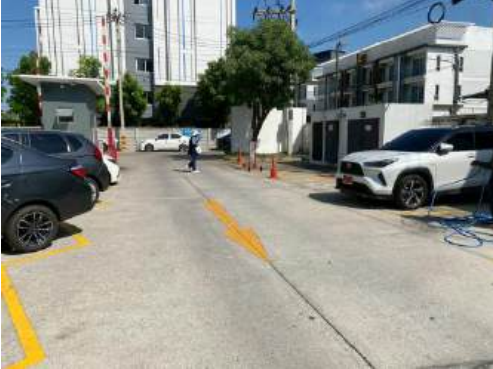
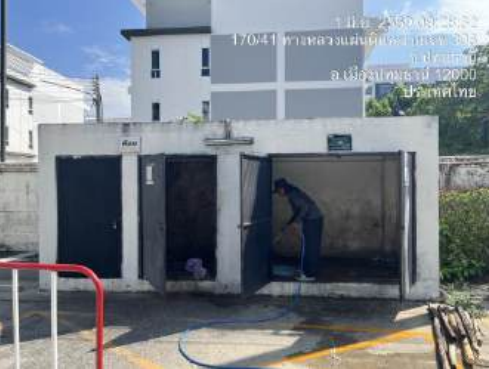
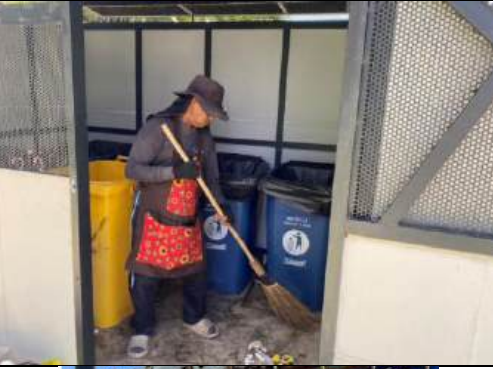
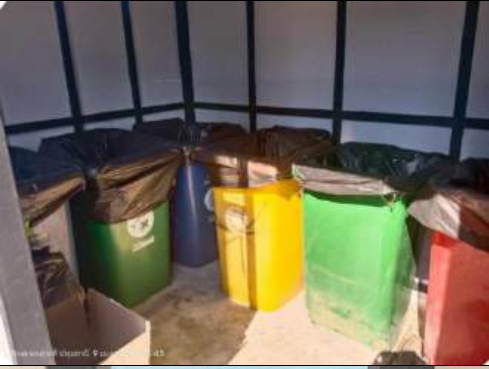
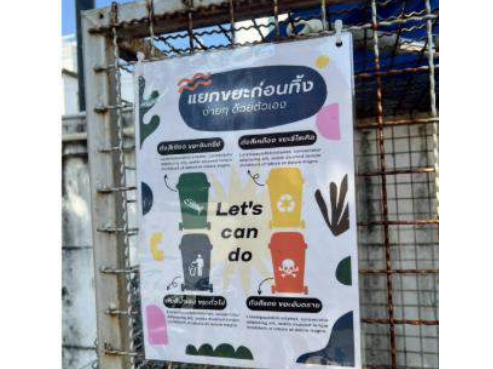
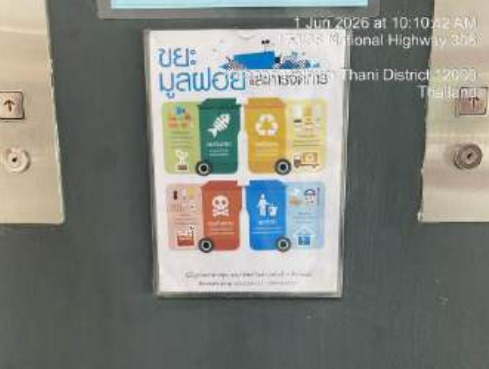
รูปที่ 2-7 การจัดการมูลฝอย (ต่อ)

| การเก็บขนมูลฝอยโดยเทศบาลเมืองบางกะดี | |
| จุดจอดรถเก็บขนมูลฝอย | การทำความสะอาดห้องพักรวม |
| การคัดแยกมูลฝอยของโครงการ | |

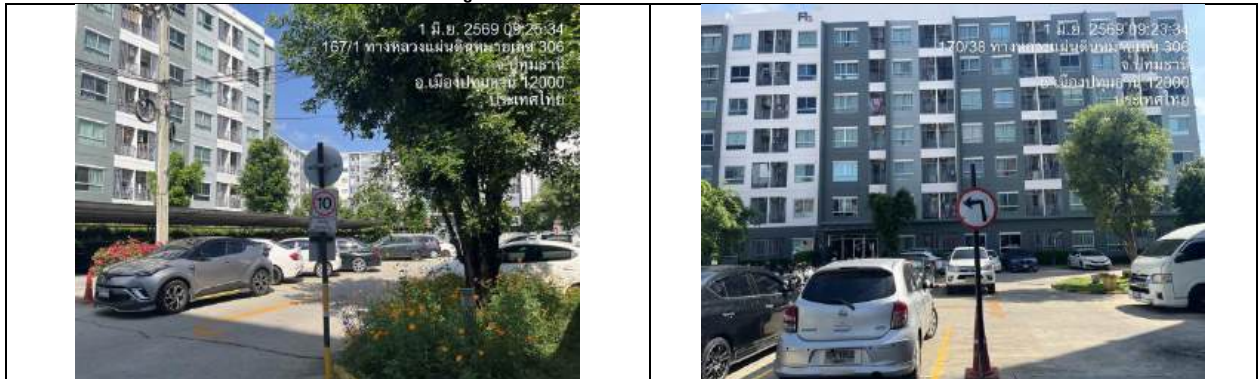
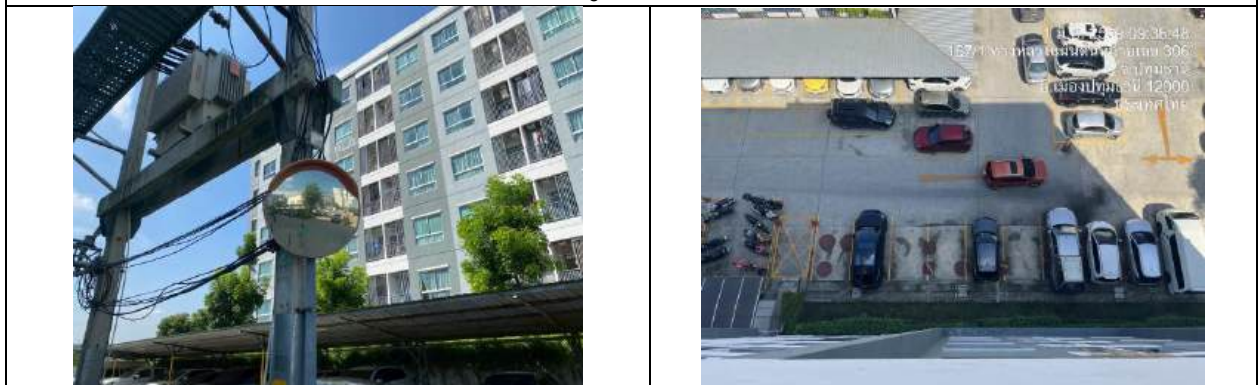
รูปที่ 2-10 การจัดการจราจรภายในโครงการ

ป้ายสัญลักษณ์จราจร

กระจกโค้งนูน

เส้นแบ่งช่องจอดรถ

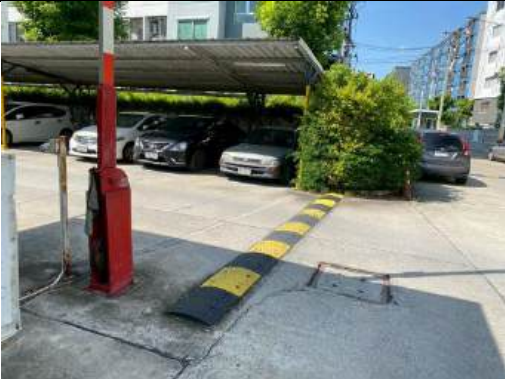
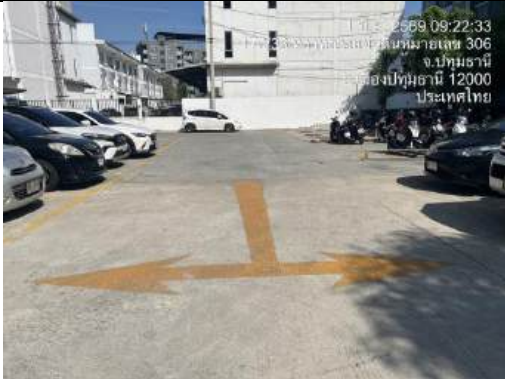
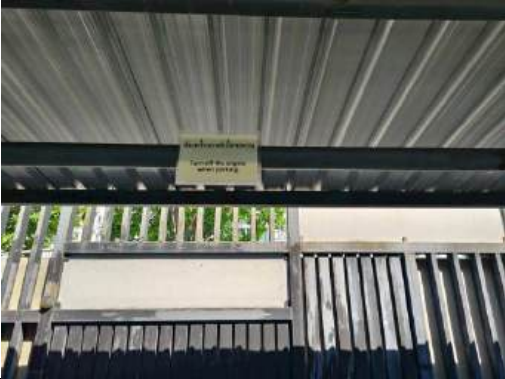
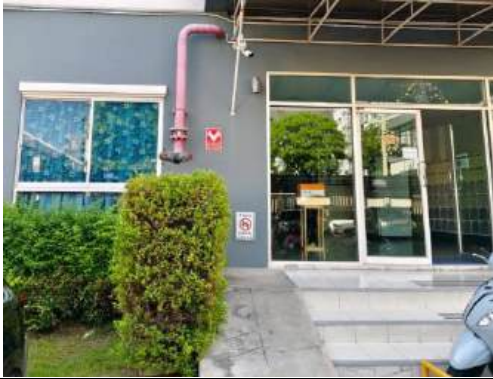
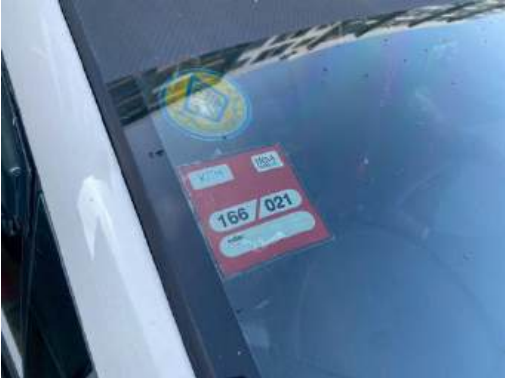
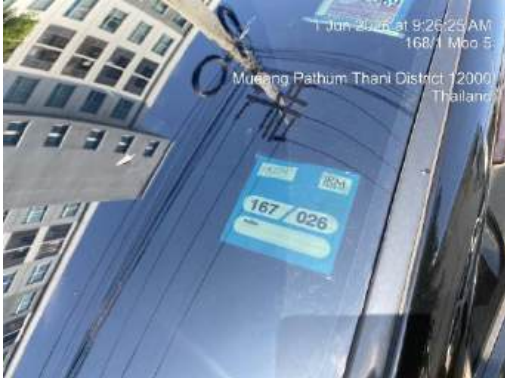
รูปที่ 2-10 การจัดการจราจรภายในโครงการ (ต่อ)

| สัญญาณชะลอความเร็ว | สัญลักษณ์บอกทิศทางการวิ่ง |
| ป้ายข้อความ “ดับเครื่องยนต์ทันทีเมื่อจอด” | ป้ายข้อความ “ห้ามจอด” บริเวณหัวรับน้ำดับเพลิง |
| สติ๊กเกอร์จอดรถผู้พักอาศัย | |

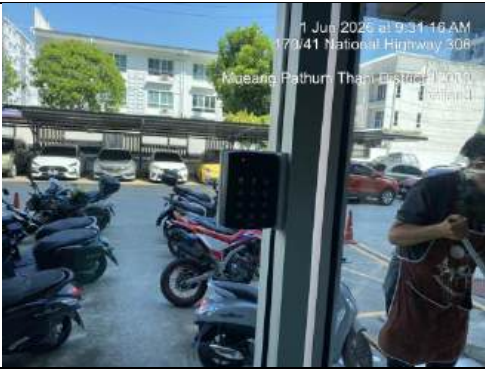
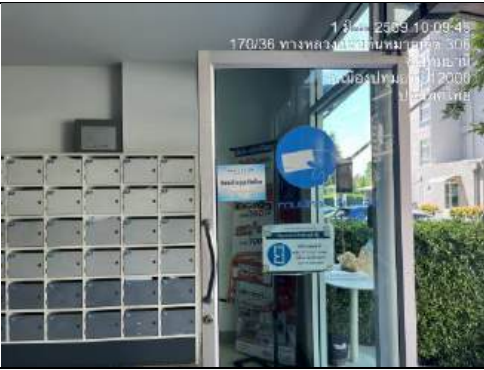
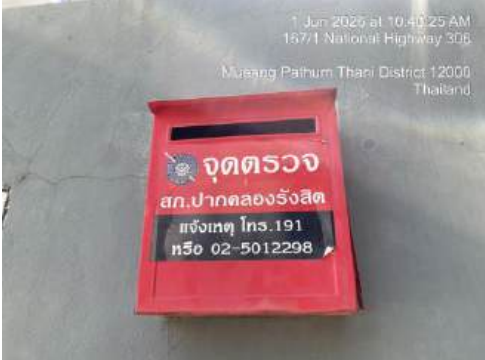
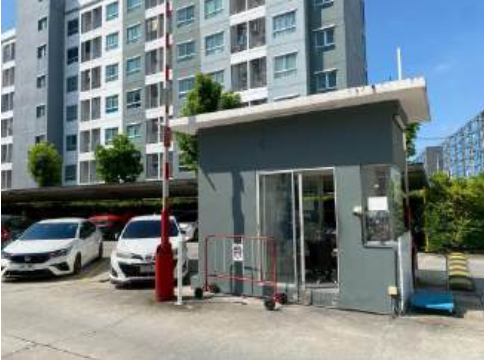
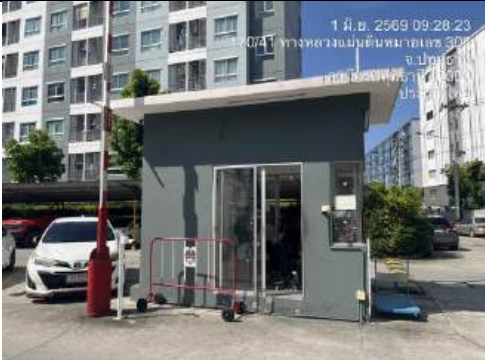
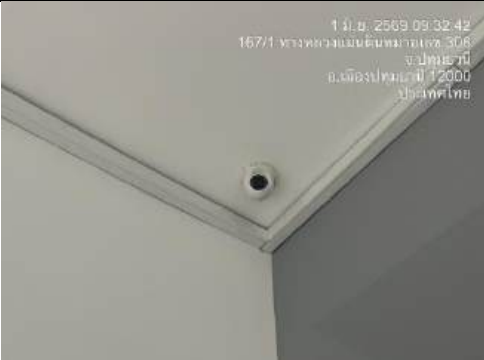
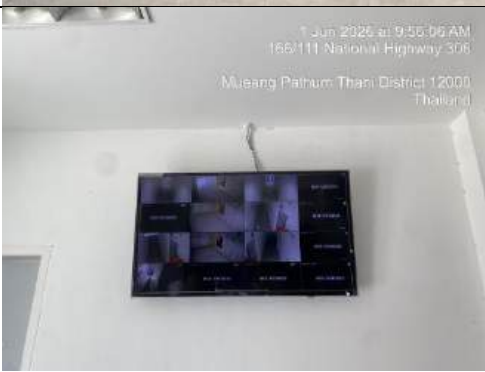
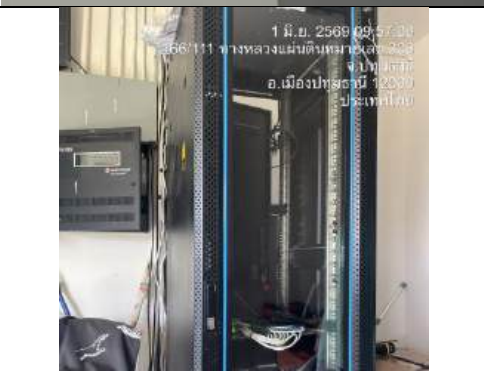
**รูปที่ 2-12 การรักษาความปลอดภัยของโครงการ**

| <b>ระบบรักษาความปลอดภัยภายในอาคาร</b> | |
| <b>จุดตรวจ สก. ปากคลองรังสิต</b> | <b>ป้อมรักษาความปลอดภัย ทางเข้าโครงการ</b> |
| <b>ระบบ CCTV ของโครงการ</b> | |

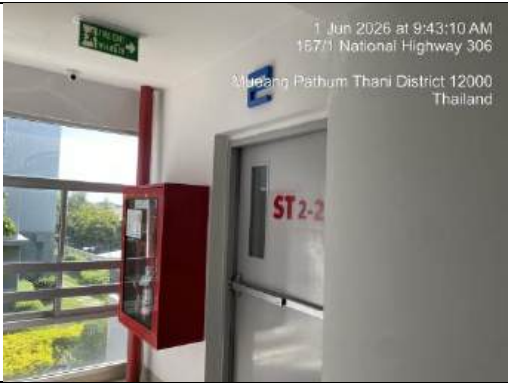
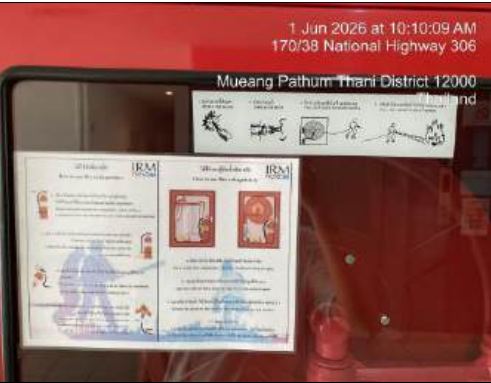
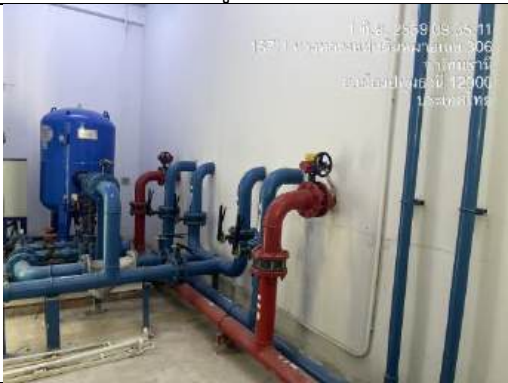
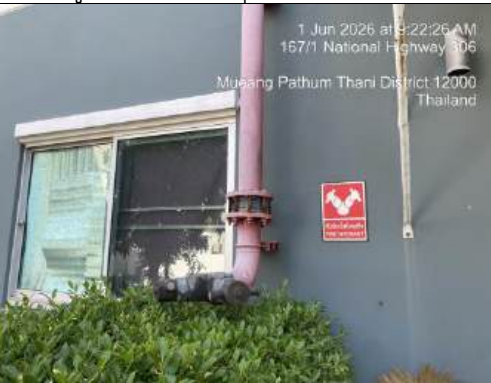
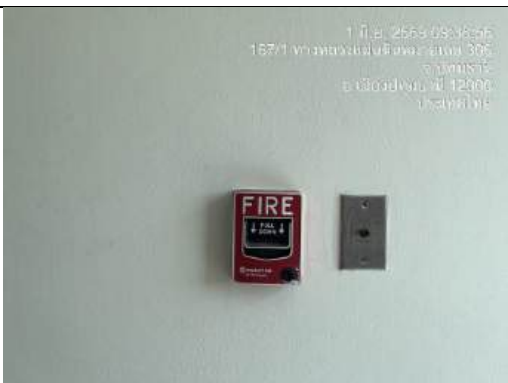
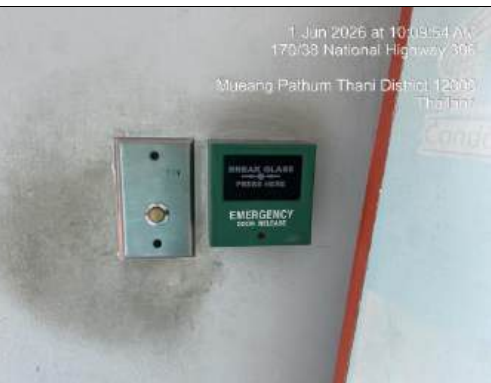
**รูปที่ 2-13 การจัดการด้านอัคคีภัยโครงการ**

| <p style="text-align: center;">ระบบท่อเย็นและตู้เก็บสายฉีดน้ำดับเพลิง</p> | <p style="text-align: center;">คู่มือการใช้งานอุปกรณ์ดับเพลิง</p> |
| <p style="text-align: center;">ระบบท่อเย็นภายในโครงการ</p> | <p style="text-align: center;">หัวรับน้ำดับเพลิง</p> |
| <p style="text-align: center;">ระบบแจ้งเตือนอัคคีภัยด้วยมือ</p> | |

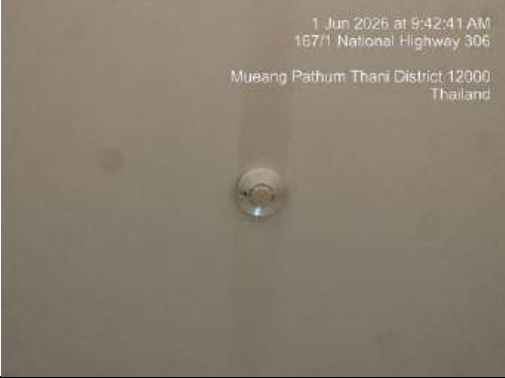
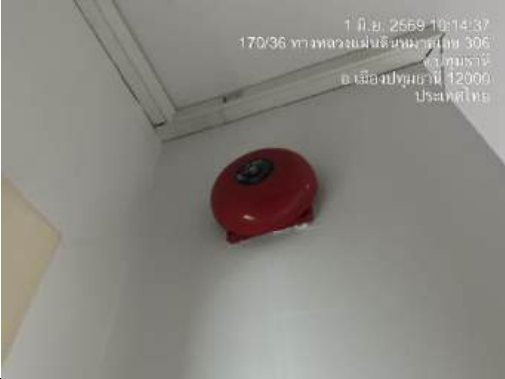
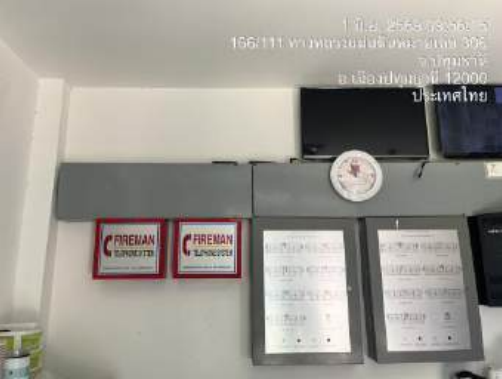
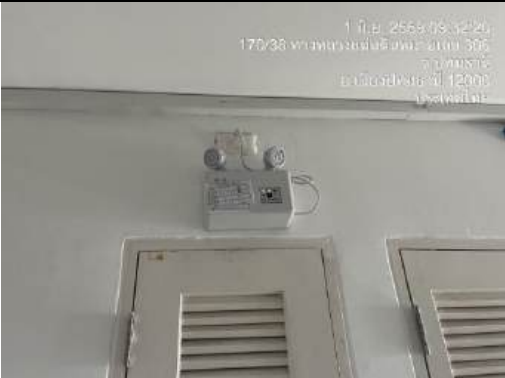
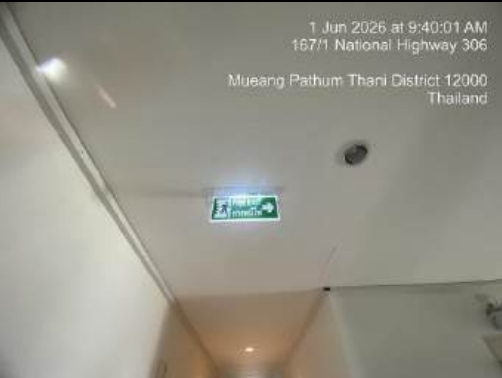
**รูปที่ 2-13 การจัดการด้านอัคคีภัยโครงการ (ต่อ)**

| <b>อุปกรณ์ตรวจจับควัน (Smoke Detector)</b> | |
| <b>กระดิ่งแจ้งเตือนอัคคีภัย</b> | <b>แผงควบคุมระบบสัญญาณแจ้งเหตุเพลิงไหม้</b> |
| <b>ไฟส่องสว่างฉุกเฉิน</b> | <b>ป้ายแสดงทิศทางเส้นทางหนีไฟ</b> |

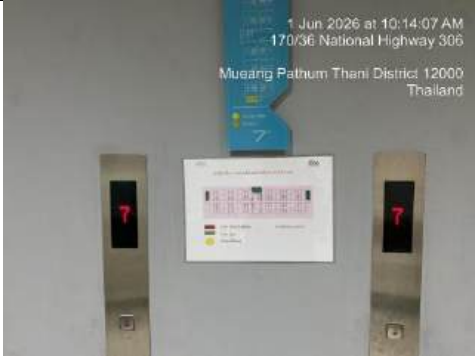
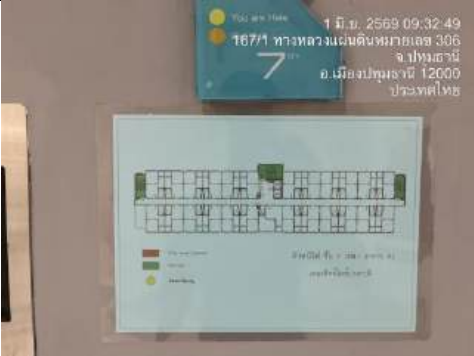
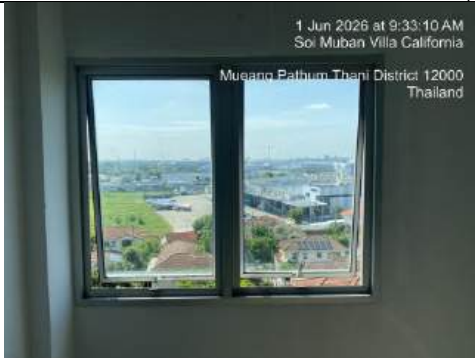
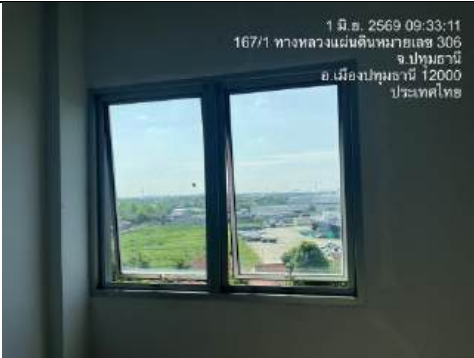
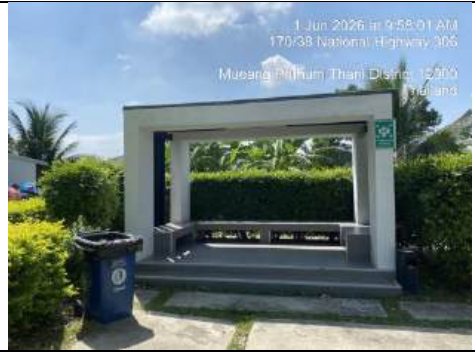
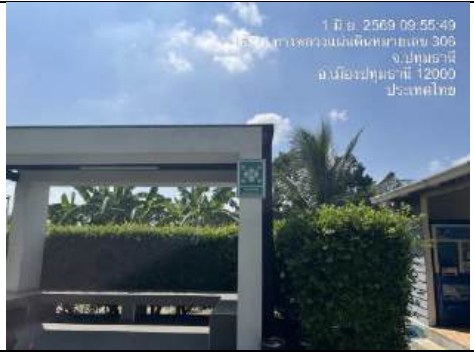
| รูปที่ 2-13 การจัดการด้านอัคคีภัยโครงการ (ต่อ) | |

| ผังตำแหน่งที่ตั้งอุปกรณ์ดับเพลิงและทางหนีไฟ | |
| ช่องเปิดระบายอากาศบันไดหนีไฟ | |
| จุดรวมพล | |

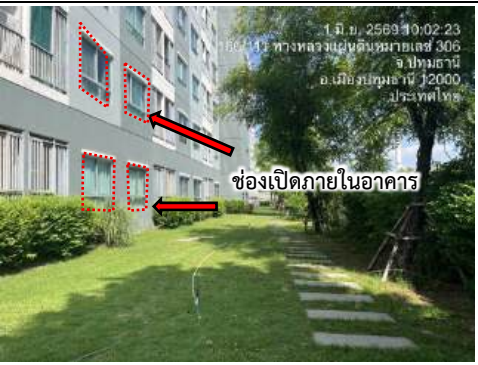
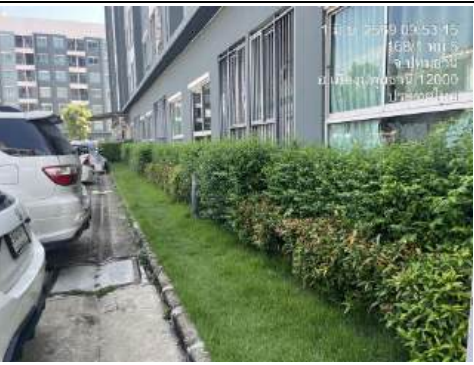
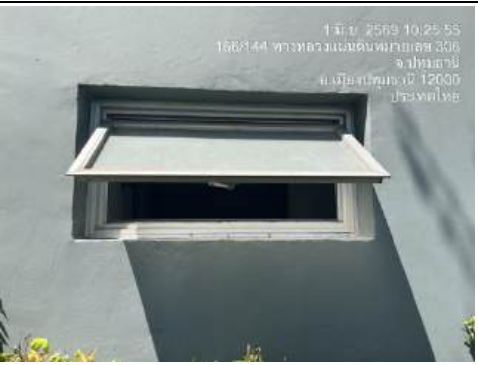
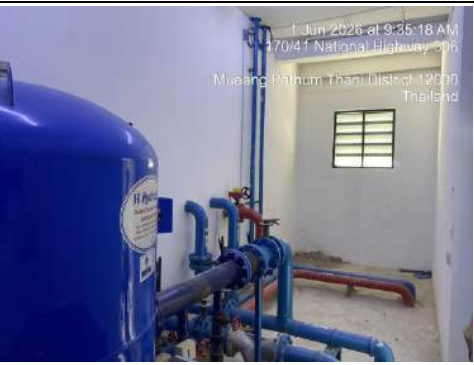
**รูปที่ 2-16 ระบบระบายอากาศภายในโครงการ**

| <b>ช่องเปิดภายในอาคาร</b> | |
| <b>ช่องเปิดภายในห้องเครื่อง</b> | |

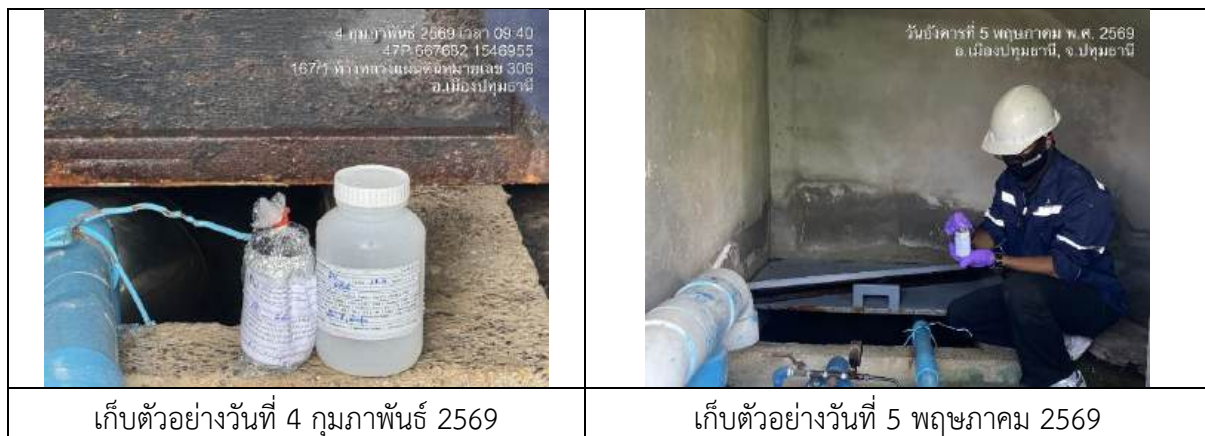
จากการทวนสอบเอกสารและภาพถ่ายที่ได้รับจากโครงการ พบว่า โครงการมีการตรวจสอบประสิทธิภาพของระบบท่อน้ำและระบบจ่ายน้ำใช้ รวมทั้งมีการสำรวจสภาพและทำความสะอาดถังเก็บน้ำใต้ดินและชั้นดาดฟ้า หากพบว่ามี การชำรุด โครงการจะดำเนินการซ่อมแซมทันที สำหรับคุณภาพน้ำใช้ของโครงการได้รับการตรวจสอบโดยบริษัท ท็อปส์-แลบ คอนซัลแตนท์ จำกัด เป็นประจำทุก 3 เดือน จำนวน 2 ครั้ง โดยในปี 2569 ตรวจวัดเดือนกุมภาพันธ์ และเดือนพฤษภาคม ดำเนินการเก็บตัวอย่างโดย บริษัท อีวีเอ็ม แลบบอราทอรี จำกัด แสดงดังรูปที่ 3.1-1 ภาพถ่ายการเก็บตัวอย่างน้ำใช้ โดยผลการตรวจวัดคุณภาพน้ำใช้แสดงดังตารางที่ 3-2

เก็บตัวอย่างวันที่ 4 กุมภาพันธ์ 2569

เก็บตัวอย่างวันที่ 5 พฤษภาคม 2569

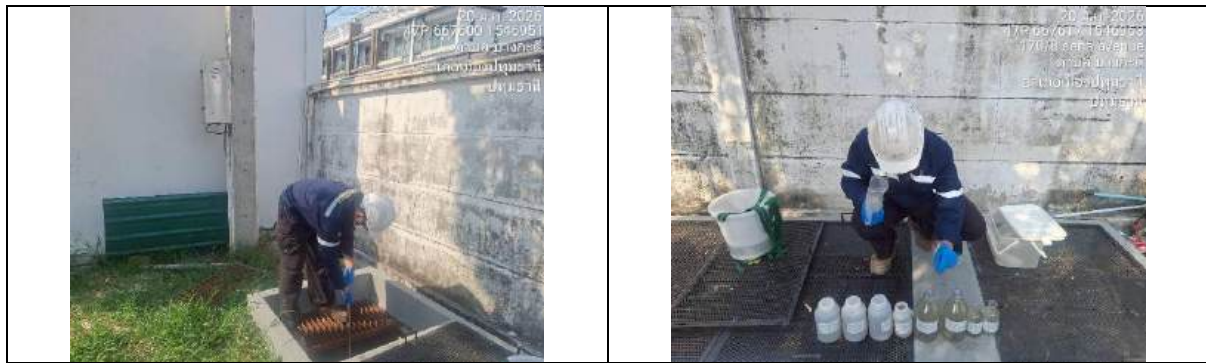
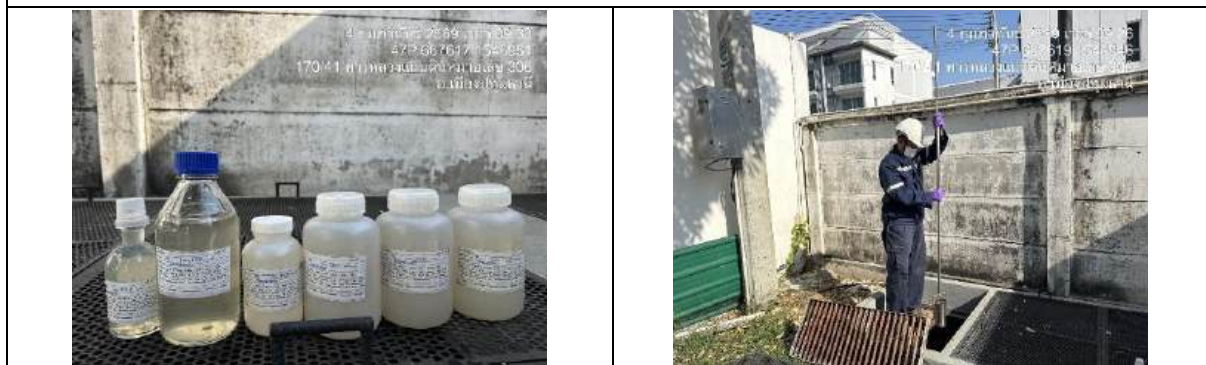
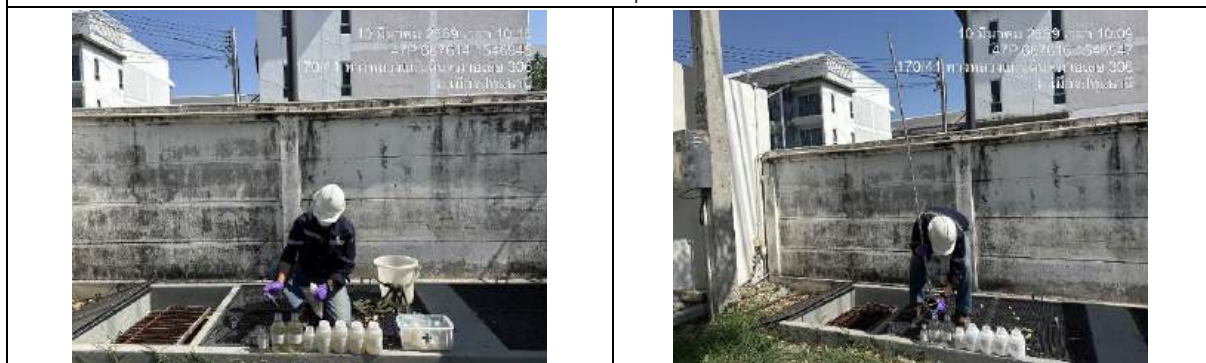
รูปที่ 3.7-1 ภาพถ่ายการเก็บตัวอย่างน้ำทิ้งของโครงการ

วิธีการเก็บตัวอย่างน้ำทิ้งของโครงการได้ดำเนินการให้เป็นไปตาม ประกาศกระทรวงทรัพยากรธรรมชาติและสิ่งแวดล้อม เรื่อง กำหนดมาตรฐานควบคุม การระบายน้ำทิ้งจากอาคารบางประเภทและบางขนาด ลงวันที่ 28 มิถุนายน 2567 ประกาศในราชกิจจานุเบกษาเล่มที่ 141 ตอนพิเศษ 233ง ลงวันที่ 27 สิงหาคม 2567 ดำเนินการเก็บตัวอย่างโดย บริษัท อีวีเอ็ม แลบบอราทอรี แอนด์ รีเสิร์ช จำกัด จุดเก็บตัวอย่างบริเวณ บ่อดักจะระบายน้ำของโครงการ แสดงดังรูปที่ 3.7-1 ภาพถ่ายการเก็บตัวอย่างคุณภาพน้ำจากระบบบำบัดน้ำเสีย และตรวจวิเคราะห์คุณภาพน้ำ โดย บริษัท อีวีเอ็ม แลบบอราทอรี แอนด์ รีเสิร์ช จำกัด และบริษัท ท็อปส์-แลบ คอนซัลแตนท์ จำกัด

เก็บตัวอย่างวันที่ 20 มกราคม 2569

เก็บตัวอย่างวันที่ 4 กุมภาพันธ์ 2569

เก็บตัวอย่างวันที่ 10 มีนาคม 2569
