### บทที่ 3

#### ผลการติดตามตรวจสอบคุณภาพสิ่งแวดล้อม

การติดตามตรวจสอบคุณภาพสิ่งแวดล้อม ของ โครงการ จัดสรรที่ดิน พฤษ์ลดา ประชาอุทิส 90 นิติบุคคลหมู่จัดสรรที่ดิน พฤษ์ลดา ประชาอุทิส 90 ดำเนินการจัดจ้าง บริษัท เอส.พี.เจ.โซแอนติฟิค จำกัด โดยทำการตรวจวัดคุณภาพน้ำทั้ง บริเวณพื้นที่โครงการ ระหว่างเดือนมกราคม - มิถุนายน พ.ศ.2569

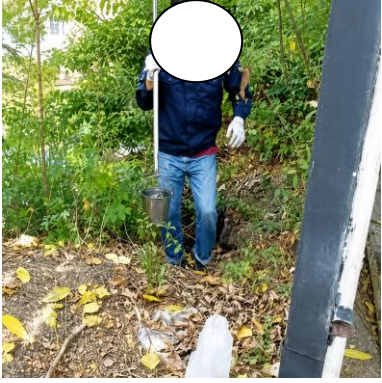
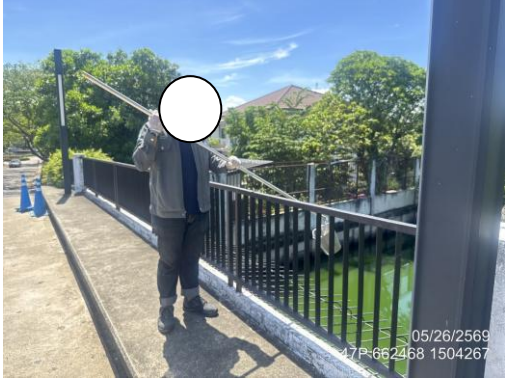
| รูปที่ 3-1 จุดตรวจวัดคุณภาพน้ำ ของโครงการ จัดสรรที่ดิน พฤษ์ลดา ประชาอุทิศ 90<br>ระหว่างเดือนมกราคม - มิถุนายน พ.ศ.2569 | |

**ตารางที่ 3-6** ผลการตรวจวัดคุณภาพน้ำผิวดิน (Surface water Quality) บริเวณคลองรางโพธิ์ ของโครงการ จัดสรรที่ดิน พฤษ์ลดา ประชาอุทิศ 90 ระหว่างเดือนมกราคม - มิถุนายน พ.ศ.2569

| บริเวณคลองรางโพธิ์ | |

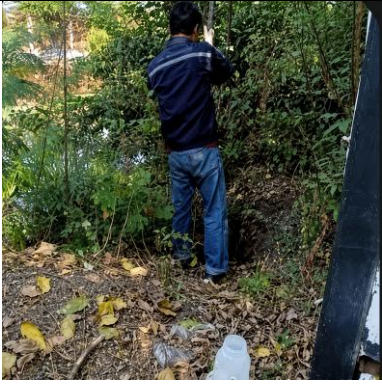
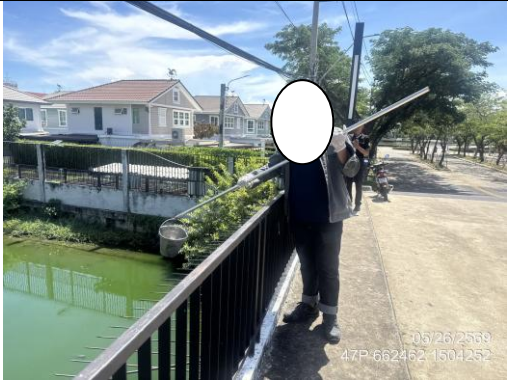
| <p>รูปที่ 3-1 จุดตรวจวัดคุณภาพน้ำ ของโครงการ จัดสรรที่ดิน พฤษ์ลดา ประชาอุทิศ 90<br/>ระหว่างเดือนมกราคม - มิถุนายน พ.ศ.2569</p> | |

**ตารางที่ 3-7** ผลการตรวจวัดคุณภาพน้ำผิวดิน (Surface water Quality) บริเวณคลองมอญ ของโครงการ จัดสรรที่ดิน พฤษ์ลดา ประชาอุทิศ 90 ระหว่างเดือนมกราคม - มิถุนายน พ.ศ.2569

| บริเวณคลองมอญ | |
