**บทที่ 3****ผลการปฏิบัติตามมาตรการติดตามตรวจสอบผลกระทบสิ่งแวดล้อม****3.1 การปฏิบัติตามมาตรการติดตามตรวจสอบผลกระทบสิ่งแวดล้อม**

โครงการ JW STATION@RAMINTRA กำหนดแผนในการติดตามตรวจสอบผลกระทบสิ่งแวดล้อม ช่วงเปิดดำเนินการระหว่างเดือนมกราคม - มิถุนายน พ.ศ.2569 ซึ่งประกอบด้วยดัชนีคุณภาพสิ่งแวดล้อม ได้แก่ คุณภาพอากาศ เสียง น้ำใช้ สระว่ายน้ำ น้ำเสีย การระบายน้ำ มูลฝอย ระบบไฟฟ้า การอนุรักษ์พลังงาน ระบบ ป้องกันอัคคีภัย ระบบระบายอากาศ การจราจร อาชีวอนามัยและความปลอดภัย ทัศนียภาพ การบดบัง แสงแดดและทิศทางลม การบดบังคลื่นวิทยุโทรทัศน์ คุณภาพชีวิตและความพึงพอใจของผู้พักอาศัยข้างเคียง โครงการ โดยมีวิธีการตรวจสอบทั้งด้วยสายตา และเก็บวิเคราะห์ตัวอย่างด้วยวิธีมาตรฐาน

เพื่อเป็นการปฏิบัติตามข้อกำหนดดังที่กล่าวมาแล้ว โครงการ JW STATION RAMINTRA โดย บริษัท อี เรด คอร์ปอเรชั่น จำกัด จึงกำหนดให้มีการจัดทำรายงานผลการปฏิบัติตามมาตรการติดตามตรวจสอบ ผลกระทบสิ่งแวดล้อม ระหว่างเดือนมกราคม - มิถุนายน พ.ศ.2569 โดยมีรายละเอียดดังตารางที่ 3-1

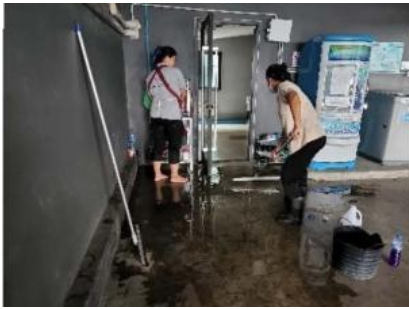
ภาพที่ 3-1 พนักงานทำความสะอาด  
บริเวณถนนภายในพื้นที่โครงการ

| ดัชนีผลกระทบ<br>สิ่งแวดล้อม | บริเวณที่ตรวจสอบ | พารามิเตอร์ | วิธีการ<br>ตรวจสอบ | ความถี่ในการ<br>ตรวจวัด | รายละเอียดการปฏิบัติตามมาตรการ<br>✓ปฏิบัติ ✕ไม่ได้ปฏิบัติ ○ไม่ครบ/ไม่มีประสิทธิภาพ ○ยังไม่ถึงเวลา | | ปัญหา<br>อุปสรรค<br>และการแก้ไข | อ้างอิง |
|---|---|---|---|---|---|---|---|---|
| 1.1 ฝุ่นละออง | 1) ถนนภายในพื้นที่โครงการ | ความสะอาด | ตรวจสอบโดยเจ้าหน้าที่ | ทุกวัน ตลอดระยะเวลาเปิดดำเนินการ | ✓ | โครงการได้จัดให้มีพนักงานทำความสะอาด บริเวณถนนภายในพื้นที่โครงการเป็นประจำ และมีการตรวจความสะอาดของพื้นที่ตามที่กำหนด | | ภาพที่ 3-1 |

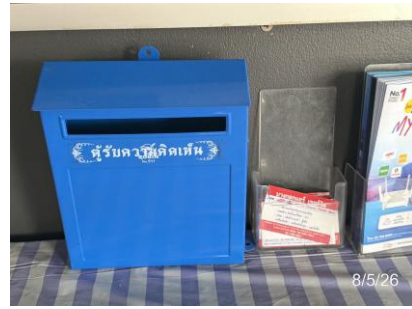
ภาพที่ 3-2 กล่องรับความคิดเห็น

| ดัชนีผลกระทบ<br>สิ่งแวดล้อม | บริเวณที่ตรวจสอบ | พารามิเตอร์ | วิธีการ<br>ตรวจสอบ | ความถี่ในการ<br>ตรวจวัด | รายละเอียดการปฏิบัติตามมาตรการ<br>✓ปฏิบัติ ✕ไม่ได้ปฏิบัติ ○ไม่ครบ/ไม่มีประสิทธิภาพ ○ยังไม่ถึงเวลา | | ปัญหา<br>อุปสรรค<br>และการแก้ไข | อ้างอิง |
|---|---|---|---|---|---|---|---|---|
| | 2) ผู้พักอาศัยข้างเคียง ภายในพื้นที่โครงการ | ความเสียหาย/ผลกระทบ หรือเรื่องร้องเรียนจากผู้ที่ได้รับผลกระทบ | ติดตั้งกล่องรับความคิดเห็น บริเวณบ่อขยะ | สัปดาห์ละ 1 ครั้ง ตลอดระยะเวลาเปิดดำเนินการ | ✓ | โครงการได้จัดให้มีการติดตั้งกล่องรับความคิดเห็นบริเวณบ่อขยะ และตรวจสอบเรื่อง ร้องเรียนตามที่กำหนด | | ภาพที่ 3-2 |

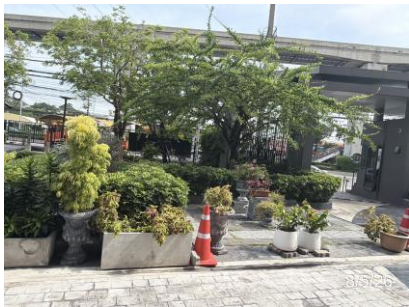
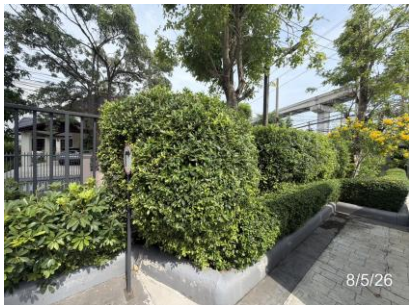
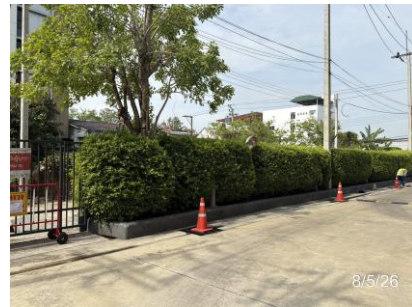
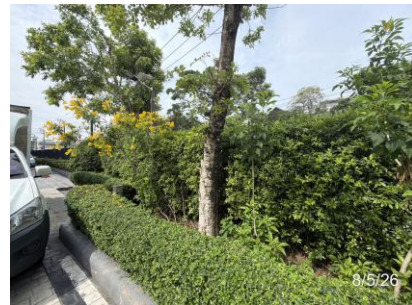
ภาพที่ 3-3 ความสมบูรณ์ของพันธุ์ไม้แต่ละชนิด

| ดัชนีผลกระทบ<br>สิ่งแวดล้อม | บริเวณที่ตรวจสอบ | พารามิเตอร์ | วิธีการ<br>ตรวจสอบ | ความถี่ในการ<br>ตรวจวัด | รายละเอียดการปฏิบัติตามมาตรการ<br>✓ปฏิบัติ ✕ไม่ได้ปฏิบัติ ○ไม่ครบ/ไม่มีประสิทธิภาพ ○ยังไม่ถึงเวลา | | ปัญหา<br>อุปสรรค<br>และการแก้ไข | อ้างอิง |
|---|---|---|---|---|---|---|---|---|
| | 2) พื้นที่สีเขียวภายในโครงการ | ความสมบูรณ์ของพันธุ์ไม้ แต่ละชนิด | ตรวจสอบโดยเจ้าหน้าที่ | ทุกวัน ตลอดระยะเวลาเปิดดำเนินการ | ✓ | โครงการได้กำหนดให้เจ้าหน้าที่ตรวจสอบความสมบูรณ์ของพันธุ์ไม้แต่ละชนิดให้อยู่ในสภาพดี ตามที่กำหนด | | ภาพที่ 3-3 |

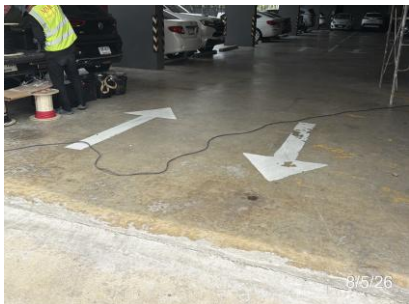
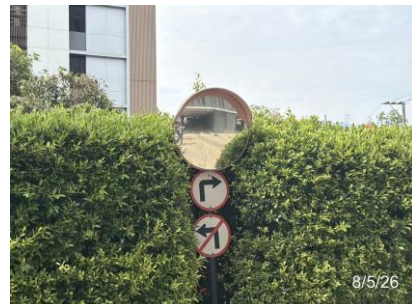
ภาพที่ 3-4 ป้ายและสัญลักษณ์ต่างๆ อยู่ในสภาพดี

| ดัชนีผลกระทบ<br>สิ่งแวดล้อม | บริเวณที่ตรวจสอบ | พารามิเตอร์ | วิธีการ<br>ตรวจสอบ | ความถี่ในการ<br>ตรวจวัด | รายละเอียดการปฏิบัติตามมาตรการ<br>✓ปฏิบัติ ✕ไม่ได้ปฏิบัติ ○ไม่ครบ/ไม่มีประสิทธิภาพ ○ยังไม่ถึงเวลา | | ปัญหา<br>อุปสรรค<br>และการแก้ไข | อ้างอิง |
|---|---|---|---|---|---|---|---|---|
| | 3) ป้ายและสัญลักษณ์ ต่างๆ อาทิเช่น ป้ายห้าม ติดเครื่องยนต์ ป้ายจำกัดความเร็ว เป็นต้น | สภาพดีมองเห็นชัดเจน และไม่ลบลื่อน | ตรวจสอบโดยเจ้าหน้าที่ | เดือนละ 1 ครั้ง ตลอดระยะเวลาเปิดดำเนินการ | ✓ | โครงการได้จัดเจ้าหน้าที่ตรวจสอบป้ายและ สัญลักษณ์ต่างๆ ให้อยู่ในสภาพดีตามที่กำหนด | | ภาพที่ 3-4 |

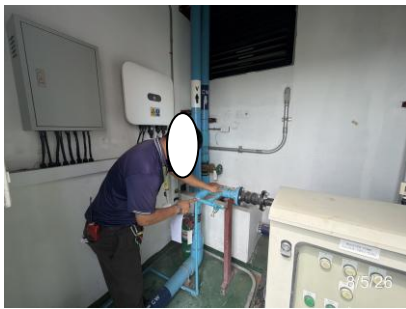
ภาพที่ 3-5 ตรวจสอบระบบท่อประปา

| ดัชนีผลกระทบ<br>สิ่งแวดล้อม | บริเวณที่ตรวจสอบ | พารามิเตอร์ | วิธีการ<br>ตรวจสอบ | ความถี่ในการ<br>ตรวจวัด | รายละเอียดการปฏิบัติตามมาตรการ<br>✓ปฏิบัติ ✕ไม่ได้ปฏิบัติ ○ไม่ครบ/ไม่มีประสิทธิภาพ ○ยังไม่ถึงเวลา | | ปัญหา<br>อุปสรรค<br>และการแก้ไข | อ้างอิง |
|---|---|---|---|---|---|---|---|---|
| 3. น้ำใช้ | 1) เส้นท่อประปา | การแตกหรือรั่วซึม<br>ของ ท่อประปา | ตรวจสอบ<br>โดยเจ้าหน้าที่ | เดือนละ 1 ครั้ง ตลอด<br>ระยะเวลา เป็ ด<br>ดำเนินการ | ✓ | โครงการได้จัดเจ้าหน้าที่ตรวจสอบการแตกหรือ รั่วซึมของ<br>ท่อประปาตามที่กำหนด | | ภาพที่ 3-5 |

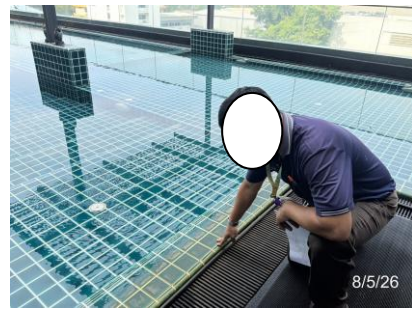
ภาพที่ 3-6 ตรวจสอบพื้นสระว่ายน้ำ

| ดัชนีผลกระทบ<br>สิ่งแวดล้อม | บริเวณที่ตรวจสอบ | พารามิเตอร์ | วิธีการ<br>ตรวจสอบ | ความถี่ในการ<br>ตรวจวัด | รายละเอียดการปฏิบัติตามมาตรการ<br>✓ปฏิบัติ ✕ไม่ได้ปฏิบัติ ○ไม่ครบ/ไม่มีประสิทธิภาพ ○ยังไม่ถึงเวลา | | ปัญหา<br>อุปสรรค<br>และการแก้ไข | อ้างอิง |
|---|---|---|---|---|---|---|---|---|
| 4.1 โครงสร้าง<br>สระว่ายน้ำ | 1) พื้นสระว่ายน้ำ | สภาพดีไม่แตกร้าว | ตรวจสอบ<br>โดยเจ้าหน้าที่ | สัปดาห์ละ 1 ครั้ง<br>ตลอดระยะเวลา เป็ ด<br>ดำเนินการ | ✓ | โครงการได้จัดเจ้าหน้าที่ตรวจสอบพื้นสระว่ายน้ำ ให้อยู่ใน<br>สภาพดีไม่แตกร้าวตามที่กำหนด | | ภาพที่ 3-6 |

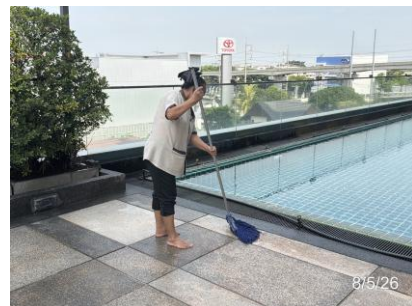
ภาพที่ 3-8 ขอบสระและทางเดิน ไม่มีน้ำขัง

| ดัชนี<br>ผลกระทบ<br>สิ่งแวดล้อม | บริเวณที่ตรวจสอบ | พารามิเตอร์ | วิธีการ<br>ตรวจสอบ | ความถี่ในการ<br>ตรวจวัด | รายละเอียดการปฏิบัติตามมาตรการ<br>✓ปฏิบัติ×ไม่ได้ปฏิบัติ○ไม่ครบ/ไม่มีประสิทธิภาพ○ยังไม่ถึงเวลา | | ปัญหา<br>อุปสรรค<br>และการแก้ไข | อ้างอิง |
|---|---|---|---|---|---|---|---|---|
| 4.2 อุบัติเหตุ<br>จากการจมน้ำ | 1) ขอบ สระ และ<br>ทางเดิน | ไม่มีน้ำขัง | ตรวจสอบโดย<br>เจ้าหน้าที่ | ลดเวลาที่เปิดให้<br>บริการสระว่ายน้ำ | ✓ | โครงการได้จัดเจ้าหน้าที่ตรวจสอบขอบสระและ ทางเดิน<br>ไม่ให้มีน้ำขังตามที่กำหนด | | ภาพที่ 3-8 |

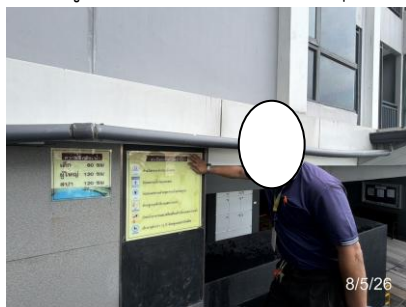
ภาพที่ 3-9 ป้ายแสดงกฎข้อปฏิบัติ อยู่ในสภาพดีไม่ลบเลือน

| ดัชนี<br>ผลกระทบ<br>สิ่งแวดล้อม | บริเวณที่ตรวจสอบ | พารามิเตอร์ | วิธีการ<br>ตรวจสอบ | ความถี่ในการ<br>ตรวจวัด | รายละเอียดการปฏิบัติตามมาตรการ<br>✓ปฏิบัติ×ไม่ได้ปฏิบัติ○ไม่ครบ/ไม่มีประสิทธิภาพ○ยังไม่ถึงเวลา | | ปัญหา<br>อุปสรรค<br>และการแก้ไข | อ้างอิง |
|---|---|---|---|---|---|---|---|---|
| | 2) ป้ายแสดงกฎข้อ<br>ปฏิบัติ สำหรับผู้ใช้<br>สระว่ายน้ำ | สภาพดีไม่เปลี่ยนแปลง | ตรวจสอบโดย<br>เจ้าหน้าที่ | สัปดาห์ละ 1 ครั้ง<br>ตลอดระยะเวลา<br>เปิดดำเนินการ | ✓ | โครงการได้จัดเจ้าหน้าที่ตรวจสอบป้ายแสดงกฎ ข้อปฏิบัติ<br>สำหรับผู้ใช้สระว่ายน้ำให้อยู่ในสภาพดี ไม่เปลี่ยนแปลงตามที่<br>กำหนด | | ภาพที่ 3-9 |

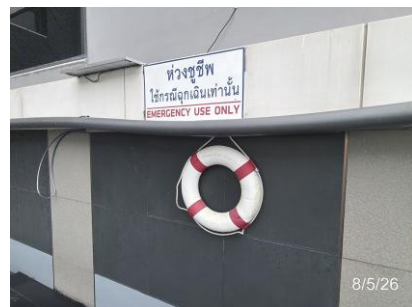
ภาพที่ 3-10 อุปกรณ์ประจำสระว่ายน้ำ  
อยู่ในสภาพพร้อมใช้งานไม่ชำรุด

| ดัชนี<br>ผลกระทบ<br>สิ่งแวดล้อม | บริเวณที่ตรวจสอบ | พารามิเตอร์ | วิธีการ<br>ตรวจสอบ | ความถี่ในการ<br>ตรวจวัด | รายละเอียดการปฏิบัติตามมาตรการ<br>✓ปฏิบัติ×ไม่ได้ปฏิบัติ○ไม่ครบ/ไม่มีประสิทธิภาพ○ยังไม่ถึงเวลา | | ปัญหา<br>อุปสรรค<br>และการแก้ไข | อ้างอิง |
|---|---|---|---|---|---|---|---|---|
| | 3) อุปกรณ์ประจำ<br>สระว่ายน้ำ เช่น ไม้<br>ช่วยชีวิต ห่วงชูชีพ<br>โฟมช่วยชีวิต | สภาพพร้อมใช้งาน ไม่ ชำรุด | ตรวจสอบโดย<br>เจ้าหน้าที่ | สัปดาห์ละ 1 ครั้ง<br>ตลอดระยะเวลา<br>เปิดดำเนินการ | ✓ | โครงการได้จัดเจ้าหน้าที่ตรวจสอบอุปกรณ์ ประจำสระว่าย<br>น้ำให้อยู่ในสภาพพร้อมใช้งานไม่ ชำรุดตามที่กำหนด | | ภาพที่ 3-10 |

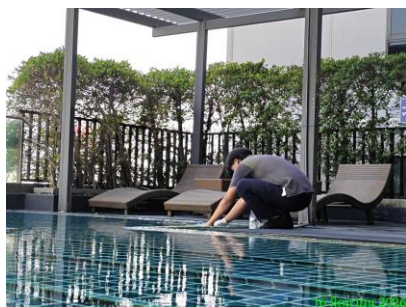
ภาพที่ 3-11 การตรวจสอบคุณภาพน้ำสระว่ายน้ำ

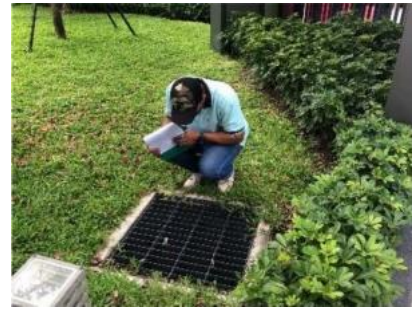
ภาพที่ 3-14 ตรวจสอบการสะสมของ  
ตะกอนดินในบ่อพักและท่อระบายน้ำ

| ดัชนีผลกระทบสิ่งแวดล้อม | บริเวณที่ตรวจสอบ | พารามิเตอร์ | วิธีการตรวจสอบ | ความถี่ในการตรวจวัด | รายละเอียดการปฏิบัติตามมาตรการ<br>✓ปฏิบัติ ✕ไม่ได้ปฏิบัติ ○ไม่ครบ/ไม่มีประสิทธิภาพ ○ยังไม่ถึงเวลา | | ปัญหาอุปสรรคและการแก้ไข | อ้างอิง |
|---|---|---|---|---|---|---|---|---|
| 6. การระบายน้ำ | 1) บ่อพักน้ำภายในโครงการและท่อระบายน้ำภายในโครงการ | การสะสมของตะกอนดินในบ่อพักและท่อระบายน้ำ | ตรวจสอบโดยเจ้าหน้าที่ | เดือนละ 1 ครั้ง ตลอดระยะเวลาเปิดดำเนินการ | ✓ | โครงการได้จัดเจ้าหน้าที่ตรวจสอบการสะสมของตะกอนดินในบ่อพักและท่อระบายน้ำเป็นประจำตามที่กำหนด | | ภาพที่ 3-14 |

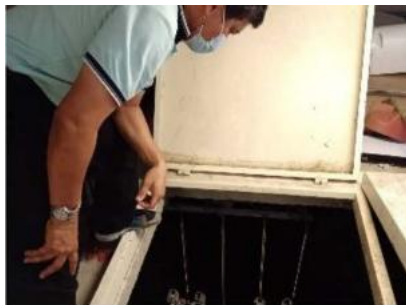
ภาพที่ 3-15 ตรวจสอบสภาพ เครื่องสูบน้ำภายในบ่อหนองน้ำ

| ดัชนีผลกระทบสิ่งแวดล้อม | บริเวณที่ตรวจสอบ | พารามิเตอร์ | วิธีการตรวจสอบ | ความถี่ในการตรวจวัด | รายละเอียดการปฏิบัติตามมาตรการ<br>✓ปฏิบัติ ✕ไม่ได้ปฏิบัติ ○ไม่ครบ/ไม่มีประสิทธิภาพ ○ยังไม่ถึงเวลา | | ปัญหาอุปสรรคและการแก้ไข | อ้างอิง |
|---|---|---|---|---|---|---|---|---|
| | 2) เครื่องสูบน้ำภายในบ่อหนองน้ำ | - สภาพพร้อมใช้งาน<br>- อายุการใช้งาน | ตรวจสอบโดยเจ้าหน้าที่ | 3 เดือน/ครั้ง ตลอดระยะเวลาเปิดดำเนินการ | ✓ | โครงการได้จัดเจ้าหน้าที่ตรวจสอบสภาพความพร้อมใช้งานและอายุการใช้งานของเครื่องสูบน้ำภายในบ่อหนองน้ำเป็นประจำตามที่กำหนด | | ภาพที่ 3-15 |

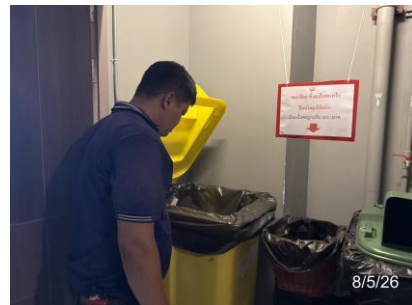
ภาพที่ 3-16 ตรวจสอบปริมาณมูลฝอย  
ตกค้างและความสะอาด

| ดัชนีผลกระทบสิ่งแวดล้อม | บริเวณที่ตรวจสอบ | พารามิเตอร์ | วิธีการตรวจสอบ | ความถี่ในการตรวจวัด | รายละเอียดการปฏิบัติตามมาตรการ<br>✓ปฏิบัติ ✕ไม่ได้ปฏิบัติ ○ไม่ครบ/ไม่มีประสิทธิภาพ ○ยังไม่ถึงเวลา | | ปัญหาอุปสรรคและการแก้ไข | อ้างอิง |
|---|---|---|---|---|---|---|---|---|
| | บริเวณที่ตั้งของมูลฝอย ห้องพักมูลฝอยของประจำ ชัน และห้องพักมูลฝอย รวมของโครงการ | -ปริมาณมูลฝอยตกค้าง<br>- ความสะอาด | ตรวจสอบโดยเจ้าหน้าที่ | ทุกวัน ตลอดระยะเวลาเปิดดำเนินการ | ✓ | โครงการได้จัดเจ้าหน้าที่ตรวจสอบปริมาณมูล ฝอยตกค้างและความสะอาดเป็นประจำตามที่ กำหนด ผลปรากฏว่าไม่มีการตกค้างของมูล ฝอยและบริเวณห้องพักมูลฝอยต่างๆ มีความ สะอาดดี | | ภาพที่ 3-16 |

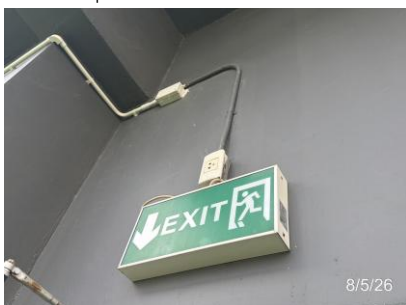
ภาพที่ 3-18 ป้ายและเครื่องหมายแสดงการหนีไฟ และแผนผังเส้นทางหนีไฟ อยู่ในสภาพดี มองเห็นได้ชัดเจน ไม่ลบเลือน

| ดัชนีผลกระทบสิ่งแวดล้อม | บริเวณที่ตรวจสอบ | พารามิเตอร์ | วิธีการตรวจสอบ | ความถี่ในการตรวจวัด | รายละเอียดการปฏิบัติตามมาตรการ<br>✓ปฏิบัติ ✕ไม่ได้ปฏิบัติ ○ไม่ครบ/ไม่มีประสิทธิภาพ ○ยังไม่ถึงเวลา | | ปัญหาอุปสรรคและการแก้ไข | อ้างอิง |
|---|---|---|---|---|---|---|---|---|
| | 3) ป้าย และเครื่องหมาย แสดงการหนีไฟ และแผนผังเส้นทางหนีไฟ | ภาพดี มองเห็นชัดเจน และไม่ลบเลือน | ตรวจสอบโดยเจ้าหน้าที่ | เดือนละ 1 ครั้ง ตลอดระยะเวลาเปิดดำเนินการ | ✓ | โครงการได้จัดเจ้าหน้าที่ตรวจสอบป้ายและ เครื่องหมายแสดงการหนีไฟ และแผนผัง เส้นทางหนีไฟ ให้อยู่ในสภาพดี มองเห็นได้ ชัดเจน ไม่ลบเลือน เป็นประจำตามที่กำหนด | | ภาพที่ 3-18<br>ภาคผนวก 5 |

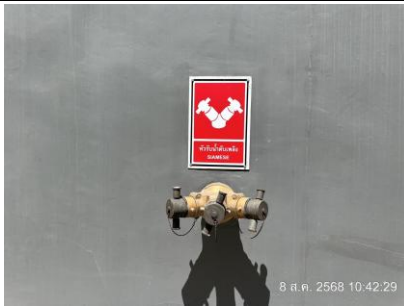
ภาพที่ 3-19 หัวรับน้ำดับเพลิงอยู่ในสภาพพร้อมใช้งานและเข้าถึงได้สะดวก

| ดัชนี<br>ผลกระทบ<br>สิ่งแวดล้อม | บริเวณที่ตรวจสอบ | พารามิเตอร์ | วิธีการ<br>ตรวจสอบ | ความถี่ในการ<br>ตรวจวัด | รายละเอียดการปฏิบัติตามมาตรการ<br>✓ปฏิบัติ ✕ไม่ได้ปฏิบัติ ○ไม่ครบ/ไม่มีประสิทธิภาพ ○ยังไม่ถึงเวลา | | ปัญหา<br>อุปสรรค<br>และการแก้ไข | อ้างอิง |
|---|---|---|---|---|---|---|---|---|
| | - หัวรับน้ำดับเพลิง | - สภาพพร้อมใช้งาน<br>- เข้าถึงได้สะดวก | ตรวจสอบโดย<br>เจ้าหน้าที่ | 3 เดือน/ครั้ง ตลอด<br>ระยะเวลา เปิด<br>ดำเนินการ | ✓ | โครงการได้จัดเจ้าหน้าที่ตรวจสอบหัวรับน้ำดับเพลิงให้อยู่ในสภาพพร้อมใช้งานและเข้าถึงได้สะดวกเป็นประจำตามที่กำหนด | | ภาพที่ 3-19<br>ภาคผนวก 5 |

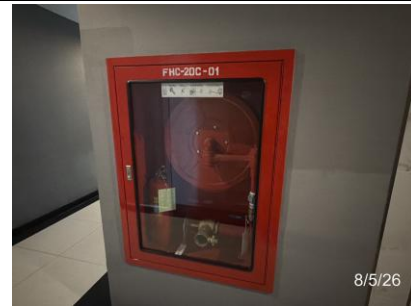
ภาพที่ 3-20 สายและตู้เก็บสายฉีดน้ำดับเพลิงอยู่ในสภาพพร้อมใช้งาน

| ดัชนี<br>ผลกระทบ<br>สิ่งแวดล้อม | บริเวณที่ตรวจสอบ | พารามิเตอร์ | วิธีการ<br>ตรวจสอบ | ความถี่ในการ<br>ตรวจวัด | รายละเอียดการปฏิบัติตามมาตรการ<br>✓ปฏิบัติ ✕ไม่ได้ปฏิบัติ ○ไม่ครบ/ไม่มีประสิทธิภาพ ○ยังไม่ถึงเวลา | | ปัญหา<br>อุปสรรค<br>และการแก้ไข | อ้างอิง |
|---|---|---|---|---|---|---|---|---|
| | - สายฉีดน้ำดับเพลิง<br>และตู้เก็บสายฉีด (FHC) | สภาพพร้อมใช้งาน | ตรวจสอบโดย<br>เจ้าหน้าที่ | เดือนละ 1 ครั้ง<br>ตลอดระยะเวลา<br>เปิดดำเนินการ | ✓ | โครงการได้จัดเจ้าหน้าที่ตรวจสอบสายฉีดน้ำดับเพลิงและตู้เก็บสายฉีด (FHC) ให้อยู่ในสภาพพร้อมใช้งานเป็นประจำตามที่กำหนด | | ภาพที่ 3-20<br>ภาคผนวก 5 |

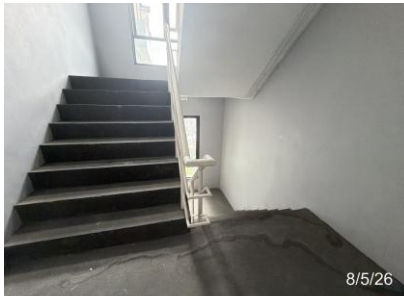
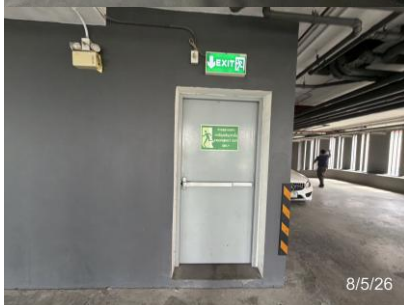
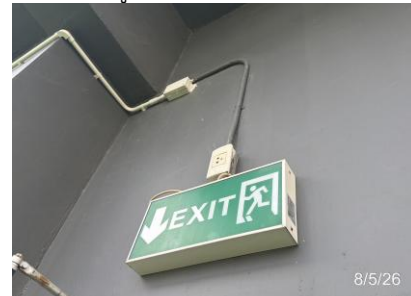
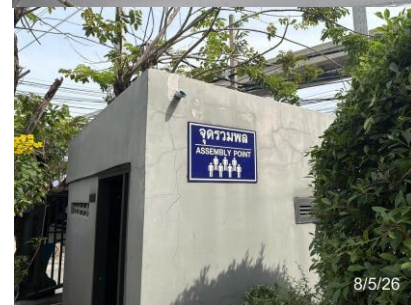
ภาพที่ 3-21 บันไดหนีไฟ เส้นทางหนีไฟ และจุดรวมคนเบื้องต้น อยู่ในสภาพ พร้อมใช้งานและไม่มีสิ่งกีดขวาง

| ดัชนี<br>ผลกระทบ<br>สิ่งแวดล้อม | บริเวณที่ตรวจสอบ | พารามิเตอร์ | วิธีการ<br>ตรวจสอบ | ความถี่ในการ<br>ตรวจวัด | รายละเอียดการปฏิบัติตามมาตรการ<br>✓ปฏิบัติ ✕ไม่ได้ปฏิบัติ ○ไม่ครบ/ไม่มีประสิทธิภาพ ○ยังไม่ถึงเวลา | | ปัญหา<br>อุปสรรค<br>และการแก้ไข | อ้างอิง |
|---|---|---|---|---|---|---|---|---|
| | 5) บันไดหนีไฟ เส้นทาง<br>ในการหนีไฟ และจุด<br>รวมคน เบื้องต้น | -สภาพพร้อมใช้งาน<br>- ไม่มีสิ่งกีดขวาง | ตรวจสอบโดย<br>เจ้าหน้าที่ | เดือนละ 1 ครั้ง<br>ตลอดระยะเวลา<br>เปิดดำเนินการ | ✓ | โครงการได้จัดเจ้าหน้าที่ตรวจสอบบันไดหนีไฟ เส้นทางในการหนีไฟ และจุดรวมคนเบื้องต้น ให้อยู่ในสภาพพร้อมใช้งานและไม่มีสิ่งกีดขวางเป็นประจำตามที่กำหนด | | ภาพที่ 3-21 |

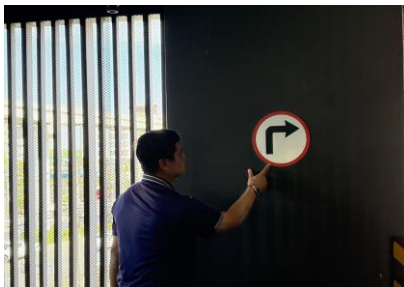
ภาพที่ 3-22 ป้ายและเครื่องหมายการจราจร ภายในโครงการและบริเวณทางเข้าออกโครงการอยู่ในสภาพมองเห็นชัดเจน และไม่บดบัง

| ดัชนี<br>ผลกระทบ<br>สิ่งแวดล้อม | บริเวณที่ตรวจสอบ | พารามิเตอร์ | วิธีการ<br>ตรวจสอบ | ความถี่ในการ<br>ตรวจวัด | รายละเอียดการปฏิบัติตามมาตรการ<br>✓ปฏิบัติ ✕ไม่ได้ปฏิบัติ ○ไม่ครบ/ไม่มีประสิทธิภาพ ○ยังไม่ถึงเวลา | | ปัญหา<br>อุปสรรค<br>และการแก้ไข | อ้างอิง |
|---|---|---|---|---|---|---|---|---|
| | - ป้ายและเครื่องหมาย<br>การจราจร ภายใน<br>โครงการและบริเวณ<br>ทางเข้าออกโครงการ | สภาพมองเห็น<br>ชัดเจน และไม่ลบ<br>เลือน | ตรวจสอบโดย<br>เจ้าหน้าที่ | 3 เดือน/ครั้ง ตลอด<br>ระยะเวลา เปิด<br>ดำเนินการ | ✓ | โครงการได้จัดเจ้าหน้าที่ตรวจสอบป้ายและ เครื่องหมาย<br>การจราจร ภายในโครงการและ บริเวณทางเข้าออก<br>โครงการให้อยู่ในสภาพมองเห็น ชัดเจน และไม่ลบเลือน<br>เป็นประจำตามที่กำหนด | | ภาพที่ 3-23 |

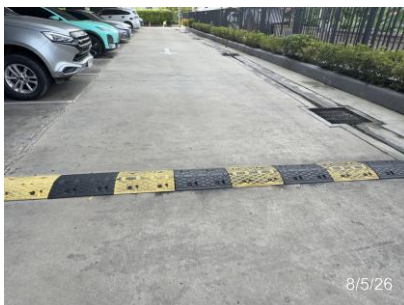
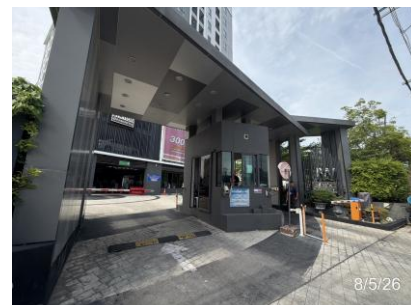
ภาพที่ 3-23 ถนนและทางเข้าออกโครงการมีสภาพความคล่องตัว

| ดัชนีผลกระทบสิ่งแวดล้อม | บริเวณที่ตรวจสอบ | พารามิเตอร์ | วิธีการตรวจสอบ | ความถี่ในการตรวจวัด | รายละเอียดการปฏิบัติตามมาตรการ<br>✓ปฏิบัติ ✕ไม่ได้ปฏิบัติ ○ไม่ครบ/ไม่มีประสิทธิภาพ ○ยังไม่ถึงเวลา | | ปัญหาอุปสรรคและการแก้ไข | อ้างอิง |
|---|---|---|---|---|---|---|---|---|
| | - ถนน ภายในโครงการ และบริเวณทางเข้าออก โครงการ | สภาพ ความคล่องตัวในการเดินรถ บริเวณทางเข้าออกโครงการ | ตรวจสอบโดยเจ้าหน้าที่ | ทุกวัน ตลอดระยะเวลาเปิดดำเนินการ | ✓ | โครงการได้จัดเจ้าหน้าที่ตรวจสอบถนนภายใน โครงการและบริเวณทางเข้าออกโครงการให้มี สภาพความคล่องตัวในการเดินรถเป็นประจำ ตามที่กำหนด | | ภาพที่ 3-24 |
