### บทที่ 3

#### ผลการติดตามตรวจสอบคุณภาพสิ่งแวดล้อม

การติดตามตรวจสอบคุณภาพสิ่งแวดล้อม ของ โครงการ พลังคอนโด แจ้งวัฒนะ-ดอนเมือง (ระยะดำเนินการ) ของนิติบุคคลอาคารชุด พลังคอนโด แจ้งวัฒนะ-ดอนเมือง ดำเนินการจัดจ้าง บริษัท เอส.พี.เจ.ไซแอนติฟิก จำกัด โดยทำการตรวจวัดคุณภาพน้ำทิ้งและน้ำสระว่ายน้ำ บริเวณพื้นที่โครงการ ระหว่างเดือนมกราคม - มิถุนายน พ.ศ.2569

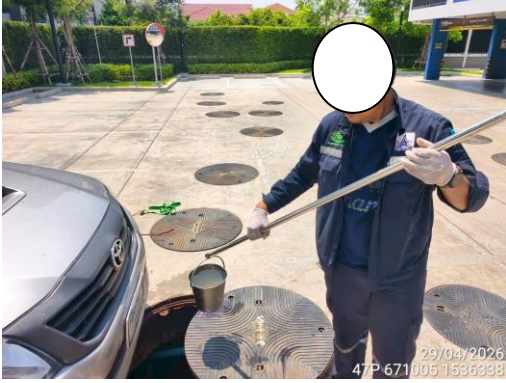
| <p>รูปที่ 3-1 จุดตรวจวัดคุณภาพน้ำทิ้ง (Wastewater Quality)<br/>ของโครงการ พหลมคอนโด แจ้งวัฒนะ-ดอนเมือง<br/>ระหว่างเดือนมกราคม - มิถุนายน พ.ศ.2569</p> | |

| <p>ถังเกรอะ</p> | <p>บ่อตรวจคุณภาพน้ำ (หลังบำบัด) บริเวณบ่อกักน้ำสุดท้าย<br/>ก่อนปล่อยออกสู่ถนนสาธารณะด้านหน้าโครงการ</p> |

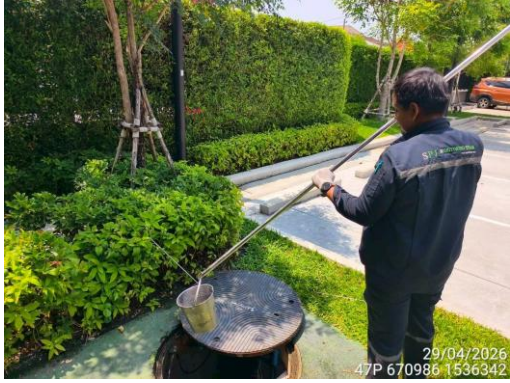
ตารางที่ 3-5 ผลการตรวจวัดคุณภาพน้ำทิ้ง (Wastewater Quality) บริเวณบ่อตรวจคุณภาพน้ำ (หลังบำบัด) บริเวณบ่อกักน้ำสุดท้ายก่อนปล่อยออกสู่ถนนสาธารณะด้านหน้าโครงการ ของโครงการ พหลมคอนโด แจ้งวัฒนะ-ดอนเมือง ระหว่างเดือนมกราคม - มิถุนายน พ.ศ.2569

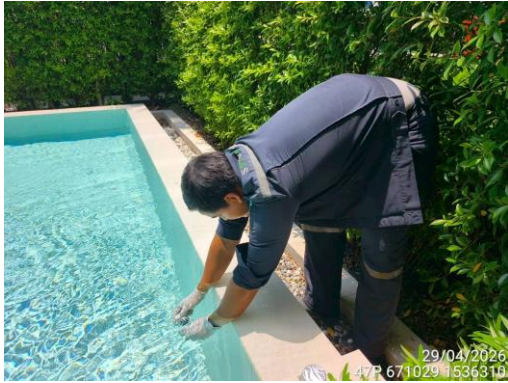
| <p>รูปที่ 3-2 จุดตรวจวัดคุณภาพน้ำสระว่ายน้ำ (Swimming pool water)<br/>ของโครงการ พหลมคอนโด แจ้งวัฒนะ-ดอนเมือง<br/>ระหว่างเดือนมกราคม - มิถุนายน พ.ศ.2569</p> | |

| บริเวณที่มีประชาชนใช้บริการบางเบา | บริเวณที่มีประชาชนใช้บริการหนาแน่น |
