### บทที่ 3

## ผลการติดตามตรวจสอบคุณภาพสิ่งแวดล้อม

การติดตามตรวจสอบคุณภาพสิ่งแวดล้อม โครงการ The Seed Musee ของนิทรรศการอาคารชุด เดอะซี๊ด มูซีย์ ระหว่างเดือนมกราคม - มิถุนายน พ.ศ.2569 ประกอบด้วย คุณภาพน้ำทิ้ง ดำเนินการตรวจวัดคุณภาพสิ่งแวดล้อมโดย บริษัท เอส.พี.เจ.ไซแอนติฟิก จำกัด

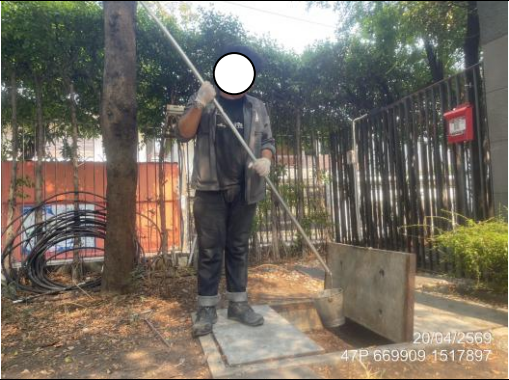
| <p>รูปภาพที่ 3-1 จุดเก็บตัวอย่างน้ำของโครงการ The Seed Musee ของนิติบุคคลอาคารชุด เดอะซี๊ด มูซี่<br/>ระหว่างเดือนมกราคม - มิถุนายน พ.ศ.2569</p> | |

| <p>บ่อปรับอัตราการไหล</p> | <p>บ่อพักน้ำใส</p> |

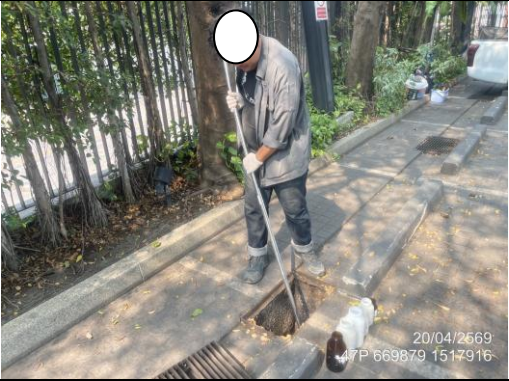
| <p>บ่อพักสุดท้ายพร้อมตะแกรงดักขยะ</p> | |
