## บทที่ 2

### การปฏิบัติตามมาตรการป้องกันและแก้ไขผลกระทบสิ่งแวดล้อม

จากการตรวจสอบผลการปฏิบัติตามมาตรการป้องกันและแก้ไขผลกระทบสิ่งแวดล้อมและมาตรการติดตามตรวจสอบผลกระทบสิ่งแวดล้อม (ระยะดำเนินการ) ประจำเดือนมกราคม - มิถุนายน พ.ศ. 2569 ของโครงการบ้านเอื้ออาทร ระยะที่ 3/1 จังหวัดบุรีรัมย์ ซึ่งโครงการตั้งอยู่ที่ ตำบลอิสาน อำเภอเมืองบุรีรัมย์ จังหวัดบุรีรัมย์ สามารถสรุปผลการปฏิบัติได้ดังนี้ (ดังรายละเอียดในตารางที่ 2-1 และตารางที่ 2-2)

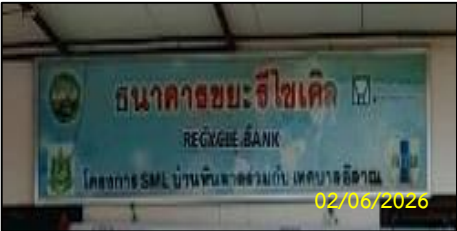
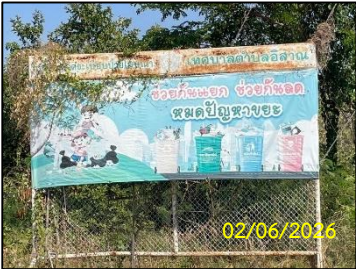
| องค์ประกอบทางสิ่งแวดล้อม<br>และคุณค่าต่าง ๆ | มาตรการป้องกันและแก้ไขผลกระทบสิ่งแวดล้อม | รายละเอียดผลการปฏิบัติตามมาตรการ | ปัญหา อุปสรรค และ<br>แนวทางแก้ไข | ภาพประกอบมาตรการ |
|---|---|---|---|---|
| 1.6 การจัดการมูลฝอย | 3) ให้มีมาตรการลดปริมาณขยะมูลฝอยภายใน<br>โครงการ เช่น การอบรมหรือประชาสัมพันธ์ให้<br>โครงการมีการคัดแยกขยะมูลฝอย การจัดตั้ง<br>ธนาคารขยะ เป็นต้น | - โครงการมีมาตรการลดปริมาณขยะมูลฝอย<br>ภายในโครงการ โดยมีการจัดตั้งธนาคาร<br>ขยะ | - ไม่มี | <p>ธนาคารขยะและการประชาสัมพันธ์<br/>การคัดแยกขยะมูลฝอย</p> |
