## บทที่ 2

### ผลการดำเนินการตามมาตรการป้องกัน และแก้ไขผลกระทบสิ่งแวดล้อม

จากกิจกรรมการทำเหมืองตามโครงการเหมืองแร่พลูออไรต์ ประทานบัตรที่ 20530/16415 ของห้างหุ้นส่วนจำกัด มหาลานนา ตั้งอยู่ที่ ตำบลเมืองแปง อำเภอปาย จังหวัดแม่ฮ่องสอน ก่อให้เกิดการเปลี่ยนแปลงของสภาพแวดล้อม ทั้งในด้านของสภาพภูมิประเทศ ภูมิอากาศ ซึ่งยังผลทำให้เกิด ผลกระทบต่อสิ่งแวดล้อม ดังนั้นจึงจำเป็นต้องมีมาตรการป้องกัน และแก้ไขผลกระทบสิ่งแวดล้อม เพื่อเป็นตัวกำหนดแนวทางการปฏิบัติเพื่อให้ผู้ประกอบการมีจิตสำนึกในการดูแล รักษา ป้องกัน และแก้ไขปัญหาสิ่งแวดล้อมที่อาจเกิดขึ้นในอนาคต โดยรายละเอียด และผลการติดตามตรวจสอบมาตรการป้องกัน และแก้ไขผลกระทบสิ่งแวดล้อมในระยะดำเนินการทำเหมืองของโครงการฯ ดังนี้

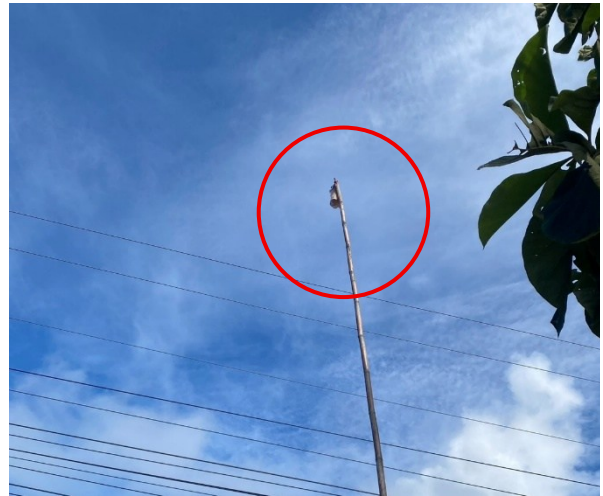
รูปที่ 2-2 แนวธงแสดงขอบเขตพื้นที่ประเภทต่างๆ  
(ภาพกิจกรรมล่าสุด)

| เงื่อนไขตามมาตรการฯ | ผลการปฏิบัติตามมาตรการ | ปัญหาและอุปสรรค<br>ในการปฏิบัติตามมาตรการ | รูปประกอบ |
|---|---|---|---|
| 1.กำหนดขอบเขตพื้นที่เปิดทำเหมืองและพื้นที่เว้นการทำเหมือง ให้ชัดเจนโดยเว้นพื้นที่ไม่ทำเหมืองระยะ 10 เมตร จากขอบประทานบัตร และระยะ 50 เมตร บริเวณหลักหมุดที่ 5 และจากบ้านเรือนราษฎรใกล้กับหลักหมุดที่ 3 | -ทางโครงการทำการกำหนดขอบเขตของพื้นที่ในโครงการโดยการ<br>ใช้สัญลักษณ์ ธงสีแดง แทนขอบเขตแนวประทานบัตร ธงสีเขียว<br>แสดงแนวเขตพื้นที่การทำเหมือง และธงสีเหลืองแทนขอบเขต<br>พื้นที่หน้าเหมือง | -ไม่มี | -ดังแสดงในรูปที่ 2-2 แนวธงแสดงขอบเขต<br>พื้นที่ประเภทต่างๆ |

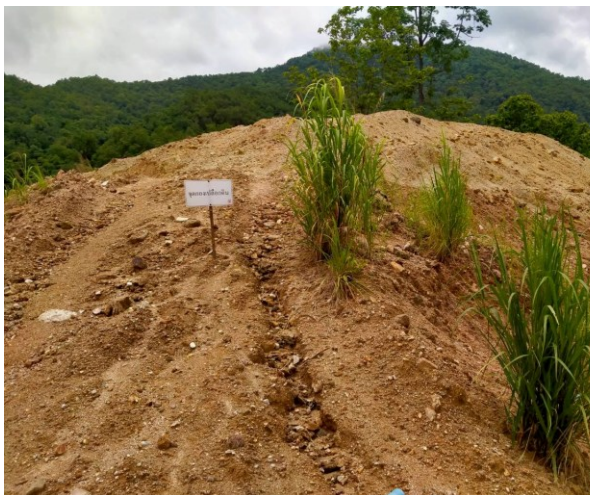
รูปที่ 2-3 จุดเก็บกองเปลือกดิน

| เงื่อนไขตามมาตรการฯ | ผลการปฏิบัติตามมาตรการ | ปัญหาและอุปสรรค<br>ในการปฏิบัติตามมาตรการ | รูปประกอบ |
|---|---|---|---|
| 2.ให้จัดเตรียมพื้นที่เก็บกองเปลือกดิน “ค” พื้นที่ประมาณ 5 ไร่ | -มีการจัดเตรียมพื้นที่เก็บกองเปลือกดิน “ค” พื้นที่ประมาณ 5 ไร่ | -ไม่มี | -ดังแสดงในรูปที่ 2-3 จุดเก็บกองเปลือกดิน |

| เงื่อนไขตามมาตรการฯ | ผลการปฏิบัติตามมาตรการ | ปัญหาและอุปสรรค<br>ในการปฏิบัติตามมาตรการ | รูปประกอบ |
|---|---|---|---|
| 1. ให้จัดสร้างบ่อดักตะกอน บ1 พื้นที่ 1,600 ตร.ม. ลึก 5 เมตร บ่อดักตะกอน บ2 พื้นที่ 800 ตร.ม. ลึก 5 เมตร และบ่อดักตะกอน บ3 พื้นที่ 800 ตร.ม. ลึก 5 เมตร | -มีการจัดสร้างบ่อดักตะกอน คันทำนบดิน และคูระบายน้ำ ในพื้นที่ ตามที่มาตรการกำหนด | -ไม่มี | -แสดงในรูปที่ 2-11 บ่อดักตะกอน<br>-แสดงในรูปที่ 2-3 จุดกองเปลือกดิน |

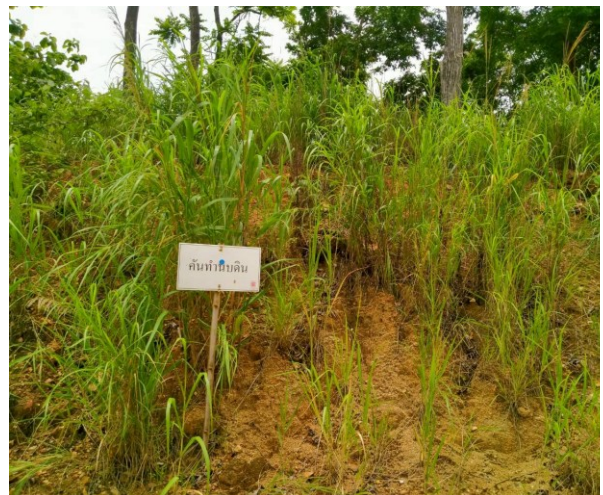
รูปที่ 2-4 คันทำนบดินและการปลูกพืชคลุมดินและไม้ยืนต้น

| เงื่อนไขตามมาตรการฯ | ผลการปฏิบัติตามมาตรการ | ปัญหาและอุปสรรค<br>ในการปฏิบัติตามมาตรการ | รูปประกอบ |
|---|---|---|---|
| 3.ปลูกพืชคลุมดินและไม้ยืนต้นโตเร็ว บนคันทำนบดินและพื้นที่ไม่ทำเหมือง ระยะห่างระหว่างคันและแถว 2x2 เมตร | -ทำการปลูกพืชคลุมดินและไม้ยืนต้นโตเร็ว บนคันทำนบดินและ<br>พื้นที่ไม่ทำเหมือง ระยะห่างระหว่างคันและแถว 2x2 เมตร<br>-มีการจัดทำคันทำนบดินตามที่แผนผังโครงการกำหนดพร้อมทั้ง<br>ปลูกพืชคลุมดิน และไม้ยืนต้น | -ไม่มี | -ดังแสดงในรูปที่ 2-4 คันทำนบดินและการ<br>ปลูกพืชคลุมดินและไม้ยืนต้น |

| เงื่อนไขตามมาตรการฯ | ผลการปฏิบัติตามมาตรการ | ปัญหาและอุปสรรค<br>ในการปฏิบัติตามมาตรการ | รูปประกอบ |
|---|---|---|---|
| 4. ห้ามไถหรือคันเปลือกดินออกสู่พื้นที่ภายนอกคำขอประทานบัตร | -ทางโครงการไม่มีการนำเปลือกดินออกนอกโครงการโดยเลือกดินถูกนำมาปรับพื้นที่ จัดทำคันทำนบดินในพื้นที่โครงการ | -ไม่มี | -แสดงในรูปที่ 2-4 คันทำนบดินและการปลูกพืชคลุมดินและไม้ยืนต้น |

| เงื่อนไขตามมาตรการฯ | ผลการปฏิบัติตามมาตรการ | ปัญหาและอุปสรรค<br>ในการปฏิบัติตามมาตรการ | รูปประกอบ |
|---|---|---|---|
| 5.ปลูกพืชคลุมดินและไม้ยืนต้นโตเร็ว บนคันทำนบดินและพื้นที่ไม่ทำเหมือง ระยะห่างระหว่างต้นและแถว 2x2 เมตร | -มีการปลูกพืชคลุมดิน และไม้ยืนต้นบนคันทำนบดินแล้วบางส่วน | -ไม่มี | -ดังแสดงในรูปที่ 2-4 คันทำนบดินและการปลูกพืชคลุมดินและไม้ยืนต้น |

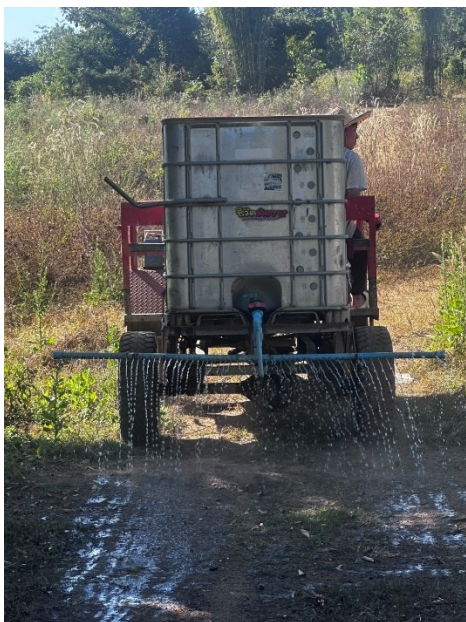
รูปที่ 2-7 รถบรรทุกน้ำในโครงการ  
(ภาพกิจกรรมล่าสุด)

| เงื่อนไขตามมาตรการฯ | ผลการปฏิบัติตามมาตรการ | ปัญหาและอุปสรรค<br>ในการปฏิบัติตามมาตรการ | รูปประกอบ |
|---|---|---|---|
| 4.ฉีดพรมน้ำบริเวณเส้นทางขนส่งแร่ระหว่างหน้าเหมืองไปยังลานกองแร่และที่เก็บกองเปลือกดิน อย่างน้อยวันละ 2 ครั้ง หรือขึ้นกับสภาพอากาศในแต่ละวัน | -มีการฉีดพรมน้ำวันละ 2 ครั้ง ตามที่มาตรการกำหนด ตามบริเวณเส้นทางขนส่งแร่ระหว่างหน้าเหมืองไปยังลานกองแร่และที่เก็บกองเปลือกดิน | -ไม่มี | -แสดงในรูปที่ 2-7 รถบรรทุกน้ำของโครงการ |

| เงื่อนไขตามมาตรการฯ | ผลการปฏิบัติตามมาตรการ | ปัญหาและอุปสรรค<br>ในการปฏิบัติตามมาตรการ | รูปประกอบ |
|---|---|---|---|
| 4.ให้นำน้ำจากบ่อดักตะกอนมาใช้ในกิจกรรมต่าง ๆ ของโครงการ เช่น ฉีดพรมถนน และรดน้ำต้นไม้ | -ทางโครงการมีการฉีดพรมถนน และรดน้ำต้นไม้ โดยนำน้ำจากบ่อดักตะกอนมาใช้ | -ไม่มี | -ดังแสดงในรูปที่ 2-7 รถบรรทุกน้ำในโครงการ |

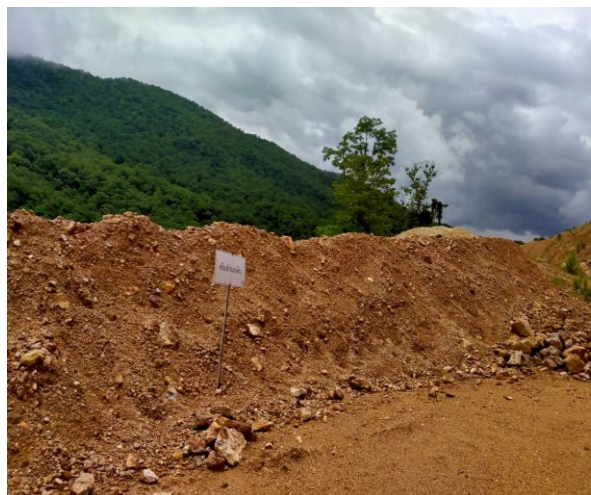
รูปที่ 2-8 คันทำนบดิน คูระบายน้ำรอบพื้นที่โครงการ

| เงื่อนไขตามมาตรการฯ | ผลการปฏิบัติตามมาตรการ | ปัญหาและอุปสรรค<br>ในการปฏิบัติตามมาตรการ | รูปประกอบ |
|---|---|---|---|
| 2. ให้จัดสร้างคันทำนบและคูระบายน้ำล้อมรอบพื้นที่เก็บกองเปลือกดิน “ค”และพื้นที่บ่อดักตะกอน “บ2” โดยด้านทิศเหนือ ทิศตะวันตก และทิศใต้ คันทำนบต้องมีขนาดฐานกว้าง 4.5 เมตร สูง 1.5 เมตร และด้านบนกว้าง 1.5 เมตร ส่วนด้านทิศตะวันออกต้องมีขนาดฐานกว้าง 6 เมตร สูง 2 เมตร และด้านบนกว้าง 2 เมตร สำหรับคูระบายน้ำ บริเวณด้านทิศเหนือ ทิศตะวันตก และทิศใต้ ต้องมีขนาดความลึก 1 เมตร ด้านบน กว้าง 1 เมตร ส่วนด้านทิศตะวันออก ต้องมีความลึก 1 เมตร และด้านบนกว้าง 1.5 เมตร | -ทางโครงการจัดสร้างคันทำนบและคูระบายน้ำล้อมรอบพื้นที่เก็บกองเปลือกดิน | -ไม่มี | -แสดงในรูปที่ 2-8 คันทำนบดิน คูระบายน้ำรอบพื้นที่โครงการ |
| 3. ให้จัดสร้างคันทำนบ และคูระบายน้ำล้อมรอบพื้นที่ทำเหมืองและกิจกรรม เกี่ยวเนื่องที่ประกอบด้วย พื้นที่ทำเหมือง พื้นที่เก็บกองแร่ “ร” พื้นที่เก็บกองเศษหิน “ค” และพื้นที่บ่อดักตะกอน “บ1” “บ2” โดยด้านทิศเหนือ ทิศตะวันตก และทิศใต้ คันทำนบต้องมีขนาดฐานกว้าง 4.5 เมตร สูง 1.5 เมตร และด้านบนกว้าง 1.5 เมตร ส่วนด้านทิศตะวันออกต้องมีขนาดฐานกว้าง 6 เมตร สูง 2 เมตร และด้านบนกว้าง 2 เมตร สำหรับคูระบายน้ำ บริเวณด้านทิศเหนือ และทิศใต้ ต้องมีขนาดความลึก 1 เมตร ด้านบนกว้าง 1 เมตร ส่วนด้านทิศตะวันออก ต้องมีความลึก 1 เมตร และด้านบนกว้าง 1.5 เมตร | -ทางโครงการจัดสร้างคันทำนบ และคูระบายน้ำล้อมรอบพื้นที่ทำเหมืองและกิจกรรม เกี่ยวเนื่องที่ประกอบด้วย พื้นที่ทำเหมือง พื้นที่เก็บกองแร่ และพื้นที่เก็บกองเศษหิน | -ไม่มี | -แสดงในรูปที่ 2-8 คันทำนบดิน คูระบายน้ำรอบพื้นที่โครงการ |

| เงื่อนไขตามมาตรการฯ | ผลการปฏิบัติตามมาตรการ | ปัญหาและอุปสรรค<br>ในการปฏิบัติตามมาตรการ | รูปประกอบ |
|---|---|---|---|
| 4. ให้จัดสร้างคันทำนบโดยรอบขอบเขตพื้นที่ทำเหมือง โดยมีขนาดฐานกว้าง 2 เมตร สูง 1 เมตร และด้านบนกว้าง 1 เมตร | -ทางโครงการจัดสร้างคันทำนบโดยรอบขอบเขตพื้นที่ทำเหมือง | -ไม่มี | -ดังแสดงในรูปที่ 2-8 คันทำนบดิน คูระบายน้ำรอบพื้นที่โครงการ |

| เงื่อนไขตามมาตรการฯ | ผลการปฏิบัติตามมาตรการ | ปัญหาและอุปสรรค<br>ในการปฏิบัติตามมาตรการ | รูปประกอบ |
|---|---|---|---|
| 1.ตรวจสอบและปรับปรุงสภาพของคันทำนบดิน คูระบายน้ำ และบ่อดักตะกอนให้สามารถใช้งานและรองรับน้ำได้ดียิ่งขึ้น โดยการตรวจสอบความแข็งแรงคันทำนบดินและชุดลอกตะกอนดินออกจากคูระบายน้ำ ปีละ 1 ครั้ง หรือมีปริมาณ 1/3 ของคูระบายน้ำ | -ทางโครงการจัดให้มีเจ้าหน้าที่คอยดูแลสภาพคันทำนบดิน และตะกอนในคูระบายน้ำ และบ่อดักตะกอนอย่างสม่ำเสมอ | -ไม่มี | -ดังแสดงในรูปที่ 2-8 คันทำนบดิน คูระบายน้ำรอบพื้นที่โครงการ |
| 3.ห้ามมิให้ระบายน้ำขุ่นข้นออกสู่พื้นที่ภายนอก | -ไม่มีการระบายน้ำขุ่นข้นออกสู่พื้นที่ภายนอก | -ไม่มี | -ดังแสดงในรูปที่ 2-8 คันทำนบดิน คูระบายน้ำรอบพื้นที่โครงการ |

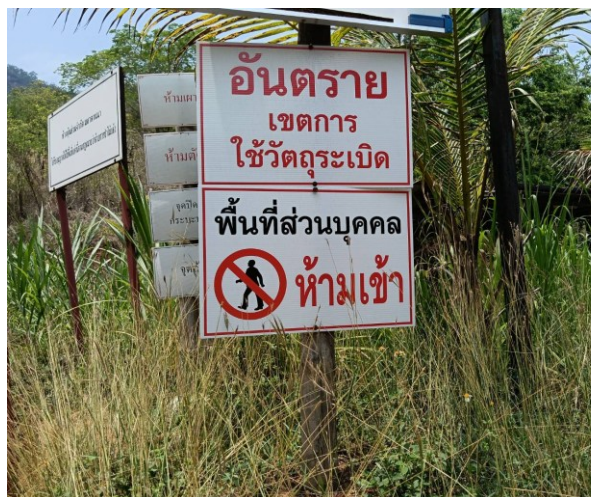
รูปที่ 2-10 ป้ายเตือนเขตการใช้วัตถุระเบิด

| เงื่อนไขตามมาตรการฯ | ผลการปฏิบัติตามมาตรการ | ปัญหาและอุปสรรค<br>ในการปฏิบัติตามมาตรการ | รูปประกอบ |
|---|---|---|---|
| 7.3 ติดป้ายเตือนเขตการใช้วัตถุระเบิด พร้อมทั้งระบุเวลาในการระเบิดไว้บริเวณก่อนเข้าสู่หน้าเหมือง | -ทางโครงการทำการติดป้ายเตือนเขตการใช้วัตถุระเบิด พร้อมทั้งระบุเวลาในการระเบิดไว้บริเวณก่อนเข้าสู่หน้าเหมือง | -ไม่มี | - ดังแสดงในรูปที่ 2-10 ป้ายเตือนเขตการใช้วัตถุระเบิด |

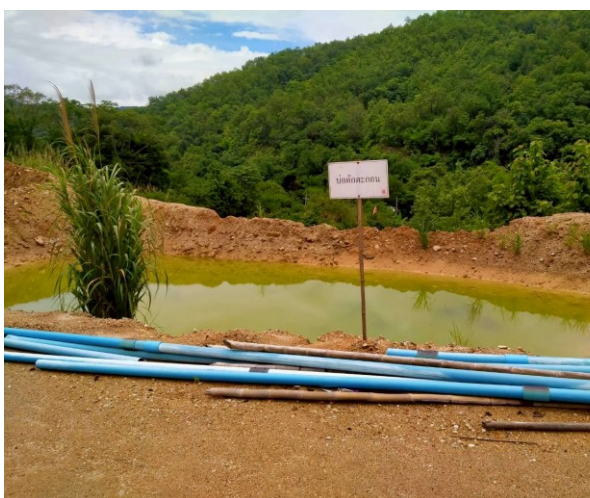
รูปที่ 2-11 บ่อดักตะกอน

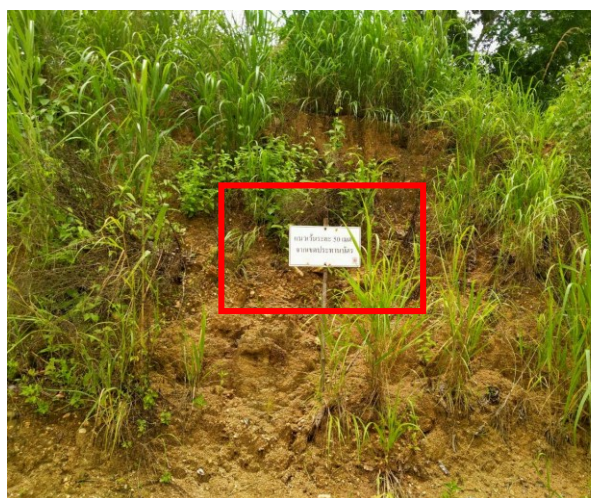
รูปที่ 2-12 แนวเว้นระยะ 50 เมตร จากเขตประทานบัตร

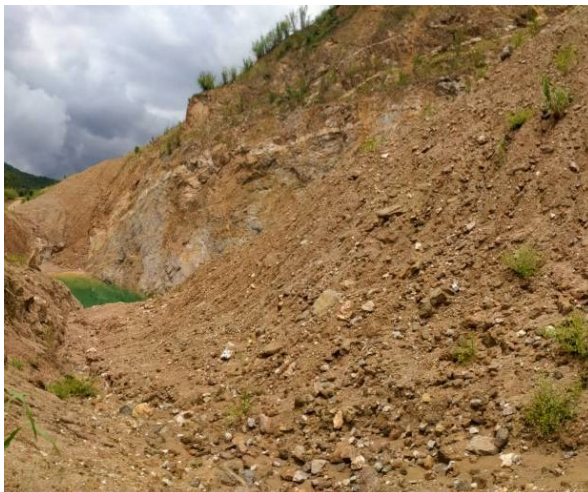
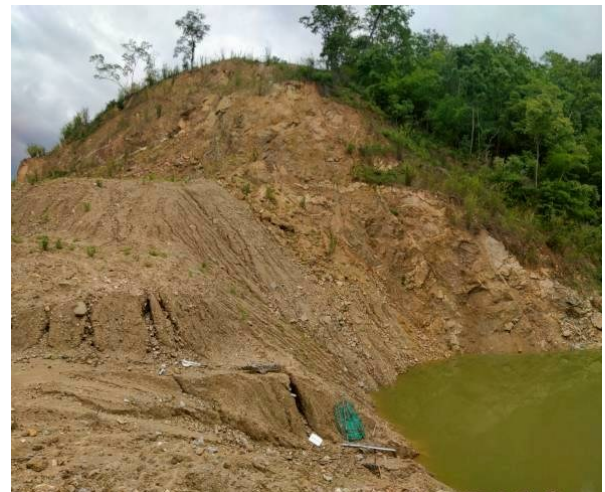
รูปที่ 2-17 ลักษณะหน้าเหมืองที่อยู่ในขั้นตอนการปรับแต่ง  
ให้เป็นไปตามที่แผนผังโครงการกำหนด

รูปที่ 2-17 (ต่อ) ลักษณะหน้าเหมืองที่อยู่ในขั้นตอนการ  
ปรับแต่งให้เป็นไปตามที่แผนผังโครงการกำหนด

| เงื่อนไขตามมาตรการฯ | ผลการปฏิบัติตามมาตรการ | ปัญหาและอุปสรรค<br>ในการปฏิบัติตามมาตรการ | รูปประกอบ |
|---|---|---|---|
| 1. เปิดดำเนินการทำเหมืองตามแผนผังโครงการที่กำหนด | - ทางโครงการมีนโยบายเปิดการทำเหมืองตามที่มาตรการกำหนด | -ไม่มี | -แสดงในรูปที่ 2-17 ลักษณะหน้าเหมืองที่อยู่ในขั้นตอนการปรับแต่งให้เป็นไปตามที่แผนผังโครงการกำหนด |

| เงื่อนไขตามมาตรการฯ | ผลการปฏิบัติตามมาตรการ | ปัญหาและอุปสรรค<br>ในการปฏิบัติตามมาตรการ | รูปประกอบ |
|---|---|---|---|
| 1.ออกแบบหน้าเหมืองให้มีลักษณะเป็นขั้นบันได มีระดับความสูงไม่เกิน 10 เมตร มีความลาดชันสุดท้ายไม่เกิน 45 องศา พร้อมทั้งจัดให้มีวิศวกร หรือนักธรณีวิทยาตรวจสอบเสถียรภาพของหน้าเหมืองให้มีความมั่นคงแข็งแรงอยู่เสมอ | -มีการทำเหมืองตามที่แผนผังโครงการกำหนด หน้าเหมืองของโครงการมีลักษณะเป็นขั้นบันไดมีความสูงแต่ละชั้นประมาณ 10 เมตร ความกว้างประมาณ 10-12 เมตร และความลาดชันรวม ไม่เกิน 45 องศา และมีเจ้าหน้าที่ตรวจสอบเสถียรภาพของหน้าเหมืองให้มีความมั่นคงแข็งแรงอยู่เสมอ | -ไม่มี | -ดังแสดงในรูปที่ 2-17 ลักษณะหน้าเหมืองที่อยู่ในขั้นตอนการปรับแต่งให้เป็นไปตามที่แผนผังโครงการกำหนด |

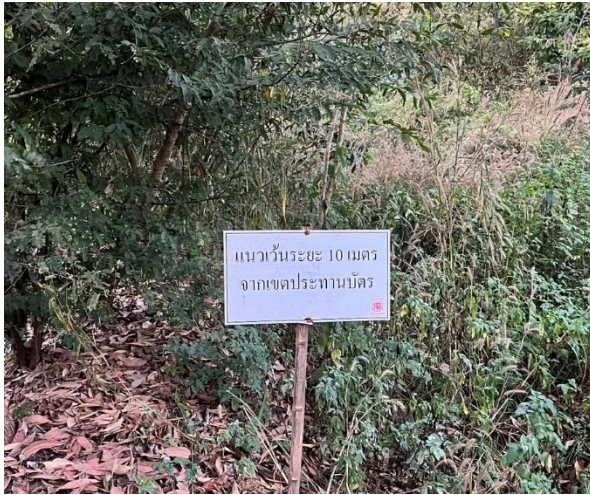
รูปที่ 2-18 แนวเว้นระยะ 10 เมตร จากเขตประธานบัตร  
(ภาพกิจกรรมล่าสุด)

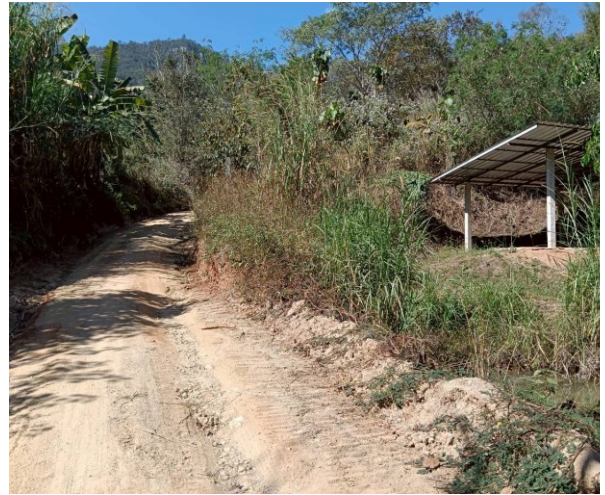
รูปที่ 2-19 เส้นทางขนส่งแร่ที่มีการดูแลเป็นอย่างดี

| เงื่อนไขตามมาตรการฯ | ผลการปฏิบัติตามมาตรการ | ปัญหาและอุปสรรค<br>ในการปฏิบัติตามมาตรการ | รูปประกอบ |
|---|---|---|---|
| 1.ดูแลและบำรุงรักษาเส้นทางขนส่งแร่ให้อยู่ในสภาพดีตลอดระยะเวลาปฏิบัติงาน | -ทางโครงการมีการตรวจเช็คสภาพถนนเส้นทางขนส่งแร่ให้อยู่ในสภาพดีตลอดระยะเวลาปฏิบัติงาน | -ไม่มี | -แสดงในรูปที่ 2-19 เส้นทางขนส่งแร่ที่มีการดูแลเป็นอย่างดี |

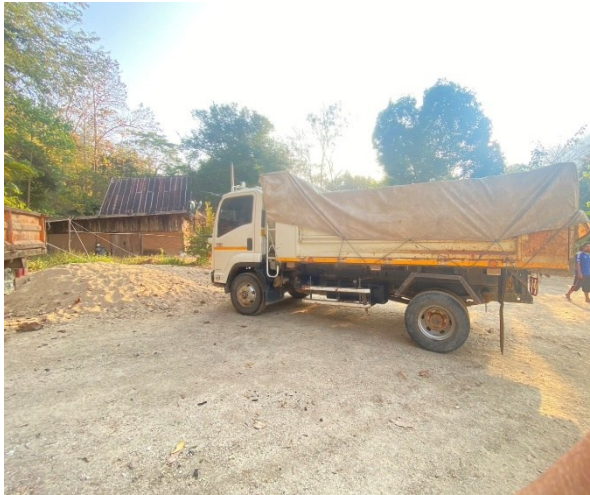
รูปที่ 2-20 การปิดคลุมกระบะรถบรรทุก  
(ภาพกิจกรรมล่าสุด)

| เงื่อนไขตามมาตรการฯ | ผลการปฏิบัติตามมาตรการ | ปัญหาและอุปสรรค<br>ในการปฏิบัติตามมาตรการ | รูปประกอบ |
|---|---|---|---|
| 3.คลุมผ้าใบกระบะรถบรรทุกที่ใช้ขนส่งแร่ไปยังแหล่งรับซื้อเพื่อป้องกันฝุ่นฟุ้งกระจาย | -มีกฎให้ปิดคลุมกระบะรถบรรทุกที่ใช้ขนส่งแร่ซื้อเพื่อป้องกันฝุ่นฟุ้งกระจาย | -ไม่มี | -แสดงในรูปที่ 2-20 การปิดคลุมกระบะรถบรรทุก |

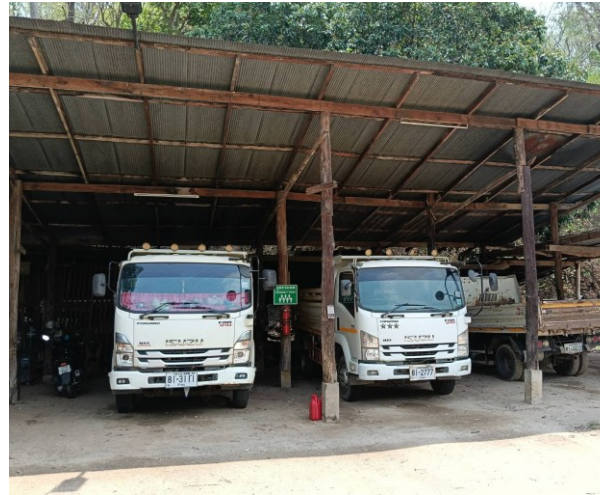
รูปที่ 2-21 โรงซ่อมบำรุงและหน่วยงานในซ่อมบำรุง  
ของโครงการ

| เงื่อนไขตามมาตรการฯ | ผลการปฏิบัติตามมาตรการ | ปัญหาและอุปสรรค<br>ในการปฏิบัติตามมาตรการ | รูปประกอบ |
|---|---|---|---|
| 5.ตรวจสอบสภาพเครื่องยนต์ยานพาหนะและเครื่องจักร อุปกรณ์ที่ก่อให้เกิดไอเสียหรือฝุ่นละอองอย่างสม่ำเสมอ | -ทางโครงการมีเจ้าหน้าที่คอยดูแลตรวจสอบสภาพเครื่องยนต์ยานพาหนะและเครื่องจักรให้อยู่ในสภาพที่ดีอยู่เสมอเพื่อป้องกันการก่อให้เกิดไอเสียหรือฝุ่นละออง | -ไม่มี | -แสดงในรูปที่ 2-21 โรงซ่อมบำรุงและหน่วยงานซ่อมบำรุงของโครงการ |

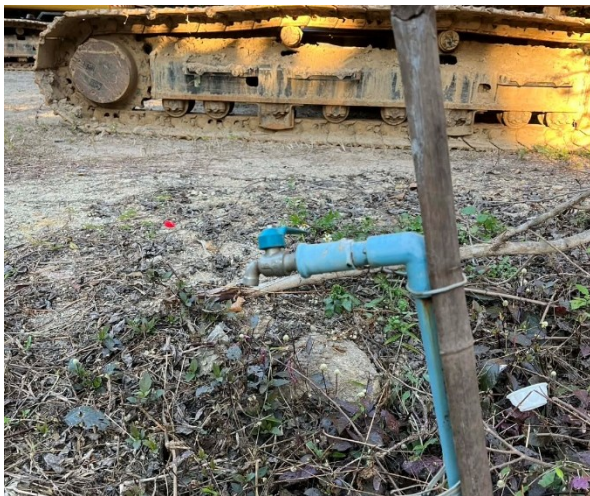
รูปที่ 2-22 จุดล้างล้อรถของโครงการ  
(ภาพกิจกรรมล่าสุด)

| เงื่อนไขตามมาตรการฯ | ผลการปฏิบัติตามมาตรการ | ปัญหาและอุปสรรค<br>ในการปฏิบัติตามมาตรการ | รูปประกอบ |
|---|---|---|---|
| 7.จัดให้มีบ่อล้างล้อหรือใช้คนฉีดบริเวณทางเข้า-ออกโครงการเพื่อล้างทำความสะอาดล้อรถบรรทุกอย่างสม่ำเสมอ เพื่อป้องกันการฟุ้งกระจายของฝุ่นที่ติดมากับล้อรถ | -บริเวณจุดปิดคลุมกระบะบรรทุกมีจุดล้างล้อก่อนออกโครงการเพื่อล้างทำความสะอาดล้อรถบรรทุกอย่างสม่ำเสมอ | -ไม่มี | -แสดงในรูปที่ 2-22 จุดล้างล้อรถของโครงการ |

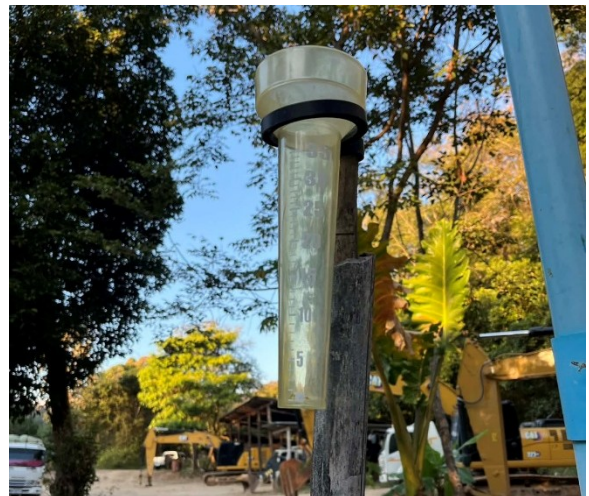
รูปที่ 2-23 การติดตั้งเครื่องวัดปริมาณน้ำฝน  
(ภาพกิจกรรมล่าสุด)

| เงื่อนไขตามมาตรการฯ | ผลการปฏิบัติตามมาตรการ | ปัญหาและอุปสรรค<br>ในการปฏิบัติตามมาตรการ | รูปประกอบ |
|---|---|---|---|
| 2.จัดให้มีเครื่องวัดปริมาณน้ำฝนบริเวณโครงการ และพนักงานทำหน้าที่ประสานงานความร่วมมือกับเครือข่ายเฝ้าระวังแจ้งเตือนภัยดินถล่ม เพื่อประเมินสถานการณ์ดินถล่มทุกเดือนโดยเฉพาะในช่วงฤดูฝน | -มีการติดตั้งเครื่องวัดปริมาณน้ำฝนบริเวณโครงการ | -ไม่มี | -ดังแสดงในรูปที่ 2-23 การติดตั้งเครื่องวัดปริมาณน้ำฝน |
