รายงานผลการปฏิบัติตามมาตรการป้องกัน  
และแก้ไขผลกระทบสิ่งแวดล้อม  
และมาตรการติดตามตรวจสอบผลกระทบสิ่งแวดล้อม

โครงการเหมืองแร่หินอุตสาหกรรมชนิดหินปูน เพื่ออุตสาหกรรมก่อสร้าง  
ประทานบัตรที่ 33135/16365 ร่วมแผนผังโครงการทำเหมืองเดียวกันกับ  
ประทานบัตรที่ 33134/16352 และประทานบัตรที่ 33133/16364

ห้างหุ้นส่วนจำกัด วังศิลา

มกราคม-มิถุนายน

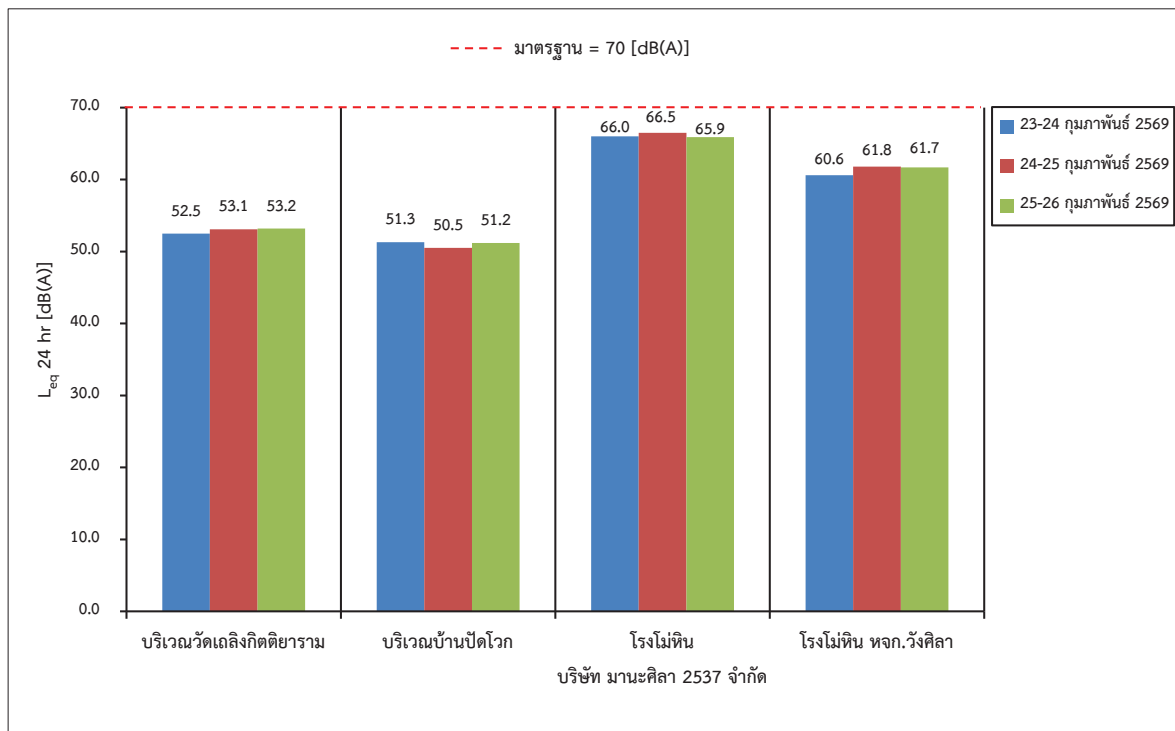
รูปที่ 3-29: กราฟเปรียบเทียบระดับเสียงเฉลี่ย 24 ชั่วโมง ( $L_{eq}$  24 hr.) ที่สถานีต่างๆ  
 ในเดือนกุมภาพันธ์ 2569

จากผลการตรวจวัดระดับเสียงเฉลี่ย 24 ชั่วโมง ( $L_{eq}$  24 hr.) และระดับเสียงสูงสุด ( $L_{max}$ ) เป็นเวลา 3 วันต่อเนื่อง ในเดือนกุมภาพันธ์ 2569 จำนวน 4 สถานี ได้แก่ บริเวณวัดเถลิงกิตติยาราม บริเวณบ้านปัดโวก โรงโม่หินบริษัท มานะศิลา 2537 จำกัด และโรงโม่หิน หจก.วังศิลา พบว่า ทุกสถานีตรวจวัดมีค่าอยู่ในเกณฑ์มาตรฐานระดับเสียง ตามประกาศกระทรวงทรัพยากรธรรมชาติและสิ่งแวดล้อม (พ.ศ. 2548) เรื่อง กำหนดมาตรฐานควบคุมระดับเสียงและความสั่นสะเทือนจากการทำเหมืองหิน ดังรูปที่ 3-29 ถึง รูปที่ 3-30
