## บทที่ 2

### ผลการดำเนินการตามมาตรการป้องกัน และแก้ไขผลกระทบสิ่งแวดล้อม

#### 2.1 การปฏิบัติตามเงื่อนไขสิ่งแวดล้อม

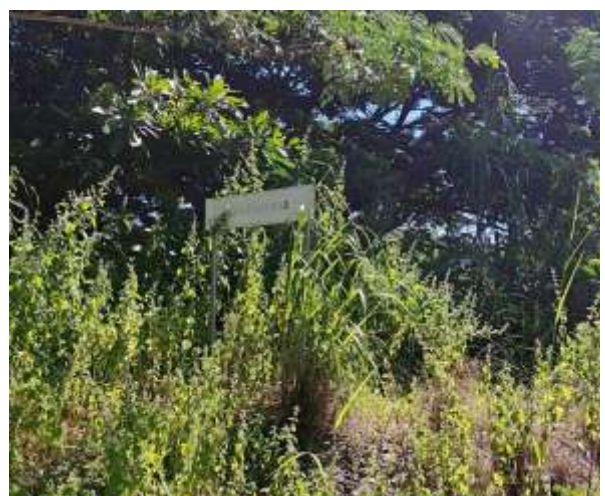
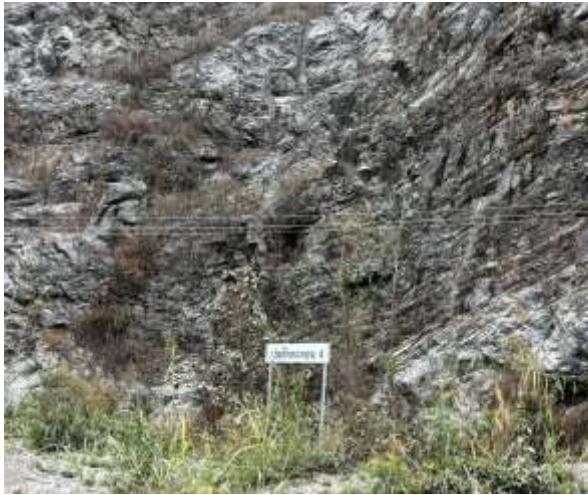
รูปที่ 2-6 บ่อดักตะกอนของโครงการ “บ 3”

รูปที่ 2-6 (ต่อ) บ่อตกตะกอนของโครงการ “บ 4”

| มาตรการป้องกันและแก้ไขผลกระทบสิ่งแวดล้อม | ผลการปฏิบัติตามมาตรการฯ | ปัญหา อุปสรรค และแนวทางแก้ไข | ภาพประกอบมาตรการ |
|---|---|---|---|
| 1. จัดสร้างบ่อตกตะกอน "บ" ขนาด 40x40x3 ม. ความจุบ่อ 4,800 ลบ.ม. บ่อตกตะกอน "บ2" และ "บ3" ขนาดบ่อละ 50x50x5 ม. ความจุบ่อละ 12,500 ลบ.ม. และบ่อพักน้ำบริเวณโดยรอบโครงการ ขนาด 5x5x2 ม. ความจุ 50 ลบ.ม. จำนวน 8 บ่อ เพื่อรับน้ำและชะลอความเร็วของน้ำก่อนไหลลงสู่บ่อตกตะกอน | -มีการสร้างบ่อตกตะกอน 3 บ่อ ขนาด 40x40x3 ม. ความจุบ่อ 4,800 ลบ.ม. จำนวน 1 บ่อ และ ขนาดบ่อละ 50x50x5 ม. ความจุบ่อละ 12,500 ลบ.ม. จำนวน 2 บ่อ พร้อมมีบ่อพักน้ำในโครงการ | -ไม่มี | -แสดงในรูปที่ 2-6 บ่อตกตะกอนของโครงการ |

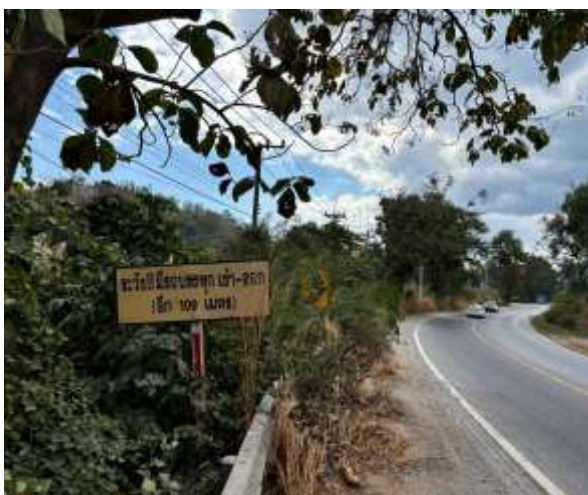
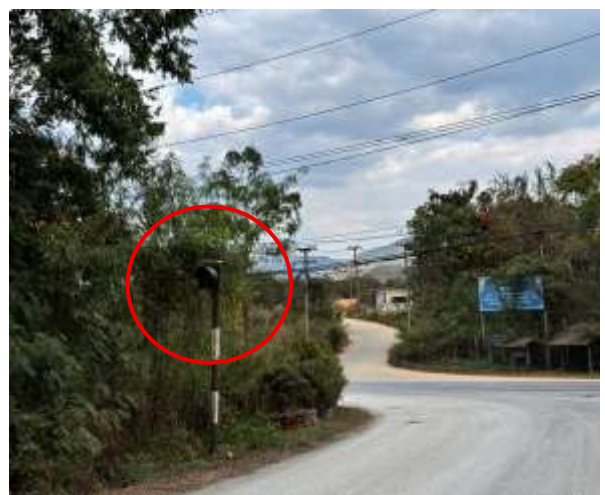
รูปที่ 2-10 ติดตั้งป้ายเตือนระวังรถบรรทุกทุกเข้า-ออก  
และสัญญาณไฟกระพริบ

รูปที่ 2-10 (ต่อ) สัญญาณไฟกระพริบ

| มาตรการป้องกันและแก้ไขผลกระทบสิ่งแวดล้อม | ผลการปฏิบัติตามมาตรการฯ | ปัญหา อุปสรรค และแนวทางแก้ไข | ภาพประกอบมาตรการ |
|---|---|---|---|
| 1. จัดทำป้ายเตือนภัยให้ระวางรถบรรทุกและป้ายจำกัดความเร็วรถบริเวณเส้นทางขนส่งแร่ก่อนออกสู่ทางหลวงหมายเลข 106 และ ก่อนถึงทางเข้า-ออกโครงการ โดยให้มีระยะห่างด้านละ 50, 100 และ 200 ม. | -มีการติดตั้งป้ายเตือนระวางรถบรรทุกเข้า-ออก และสัญญาณไฟกระพริบบริเวณเส้นทางขนส่งแร่ก่อนออกสู่ทางหลวงหมายเลข 106 และ ก่อนถึงทางเข้า-ออกโครงการ โดยให้มีระยะห่างด้านละ 50, 100 และ 200 ม. | -ไม่มี | -แสดงในรูปที่ 2-10 ติดตั้งป้ายเตือนระวางรถบรรทุกเข้า-ออก และสัญญาณไฟกระพริบ |

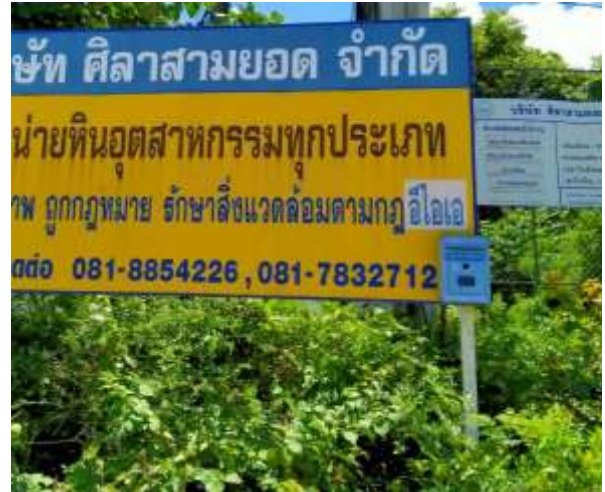
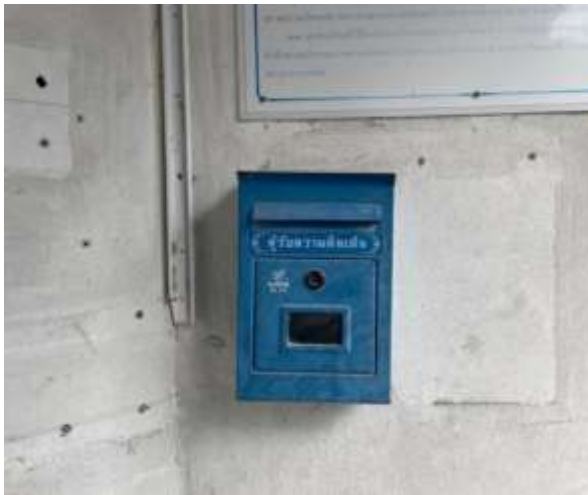
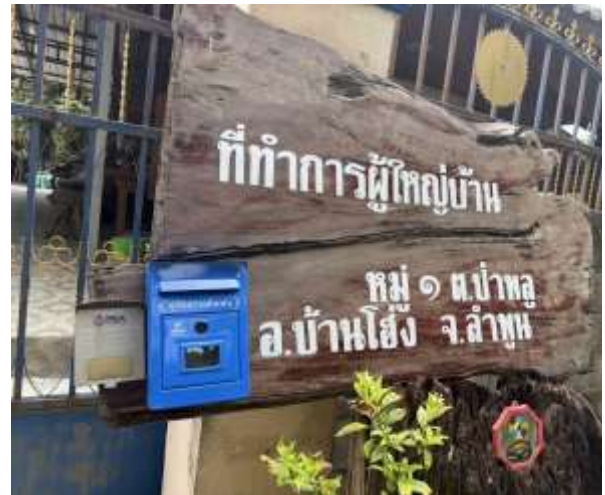
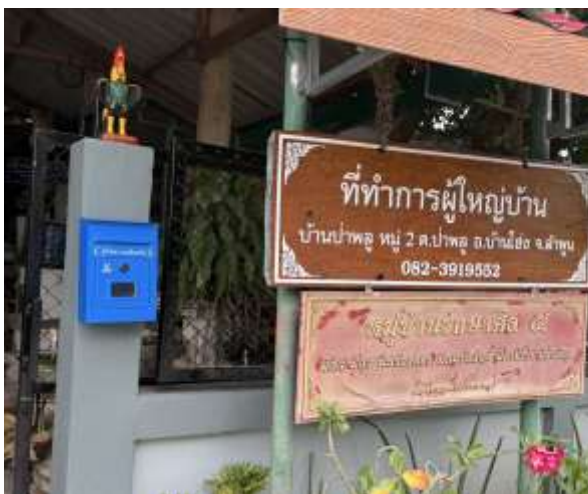
รูปที่ 2-12 ติดตั้งกล่องรับฟังความคิดเห็นบริเวณโครงการ  
(ภาพกิจกรรมล่าสุด)

รูปที่ 2-12 (ต่อ) ติดตั้งกล่องรับฟังความคิดเห็นบริเวณ  
โครงการ (ภาพกิจกรรมล่าสุด)

รูปที่ 2-12 (ต่อ) ติดตั้งกล่องรับฟังความคิดเห็นบริเวณที่  
ทำการผู้ใหญ่บ้านหมู่ที่ 1 ตำบลป่าพลู (ภาพกิจกรรมล่าสุด)

รูปที่ 2-12 (ต่อ) ติดตั้งกล่องรับฟังความคิดเห็นบริเวณ  
ที่ทำการผู้ใหญ่บ้านหมู่ที่ 2 ตำบลป่าพลู (ภาพกิจกรรม  
ล่าสุด)

| มาตรการป้องกันและแก้ไขผลกระทบสิ่งแวดล้อม | ผลการปฏิบัติตามมาตรการฯ | ปัญหา อุปสรรค และแนวทางแก้ไข | ภาพประกอบมาตรการ |
|---|---|---|---|
| 1.ให้มีจุดรับเรื่องราวร้องทุกข์ข้อความเดือดร้อนของประชาชนที่เกิดจากการทำเหมืองและกิจกรรมที่เกี่ยวข้อง ผู้ถือประทานบัตรจะต้องแก้ไขและให้ความช่วยเหลือด้วยความเป็นธรรม | -จากการสำรวจพบว่าทางโครงการมีเจ้าหน้าที่ประจำอยู่ที่สำนักงานเพื่อคอยรับเรื่องราวร้องทุกข์ข้อความเดือดร้อนของประชาชนที่เกิดจากการทำเหมืองและกิจกรรมที่เกี่ยวข้องผู้ถือประทานบัตรจะต้องแก้ไขและให้ความช่วยเหลือด้วยความเป็นธรรมหากเหตุของปัญหาดังกล่าวเกิดขึ้นจากกิจกรรมของโครงการจริง | -ไม่มี | - ดังแสดงในรูปที่ 2-12 ติดตั้งกล่องรับฟังความคิดเห็นของชุมชนไว้ที่จุดต่างๆ |

| มาตรการป้องกันและแก้ไขผลกระทบสิ่งแวดล้อม | ผลการปฏิบัติตามมาตรการฯ | ปัญหา อุปสรรค และแนวทางแก้ไข | ภาพประกอบมาตรการ |
|---|---|---|---|
| <p>3. จัดให้มีกล่องแสดงความคิดเห็นของประชาชนต่อโครงการบริเวณที่ทำการผู้ใหญ่บ้านในท้องที่ตำบลป่าพลู</p> | <p>-มีการติดตั้งกล่องรับฟังความคิดเห็นของชุมชนไว้ที่จุดต่าง ๆ เช่น บ้านผู้ใหญ่บ้านในตำบลป่าพลู และสำนักงานโครงการฯ</p> | -ไม่มี | -ดังแสดงในรูปที่ 2-12 ติดตั้งกล่องรับฟังความคิดเห็นของชุมชน |
