# การปฏิบัติตามมาตรการติดตามตรวจสอบผลกระทบสิ่งแวดล้อม

ในการดำเนินงานติดตามตรวจสอบผลกระทบสิ่งแวดล้อม ทางหลวงหมายเลข 103 อ.ร้องกวาง - อ.งาว จ.ลำปาง (ระยะก่อสร้าง) บริษัทที่ปรึกษาฯ ได้วางแผนงานติดตามตรวจสอบผลกระทบสิ่งแวดล้อม ครอบคลุมปัจจัยสิ่งแวดล้อมที่เกี่ยวข้องทั้งหมด 10 ปัจจัย ครอบคลุมตลอดระยะการก่อสร้างของโครงการซึ่งเป็นไปตามมาตรการติดตามตรวจสอบผลกระทบสิ่งแวดล้อมที่ระบุไว้ในรายงานการประเมินผลกระทบสิ่งแวดล้อม ทั้ง 10 ปัจจัย ได้แก่ ทรัพยากรดิน คุณภาพน้ำผิวดิน เสียง คุณภาพอากาศ ความสั่นสะเทือน นิเวศวิทยาทางน้ำ สัตว์ป่า พืชในระบบนิเวศ เศรษฐกิจสังคม และการคมนาคมขนส่ง/อุบัติเหตุและความปลอดภัย โดยแสดงรายละเอียดดังตารางที่ 4.1-1

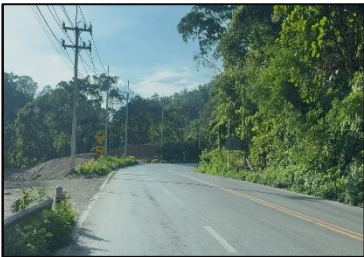
| ตำแหน่ง | โครงสร้างป้องกันการชะล้างพังทลายของดินตามแบบก่อสร้าง | การติดตามตรวจสอบคุณภาพสิ่งแวดล้อม | สภาพปัจจุบัน |
|---|---|---|---|
| 1. กม.33+800 - กม. 34+300 | <ul style="list-style-type: none"> <li>- ปลุกหญ้าแฝกแบบปลูกเป็นแถบ (Strip Sodding)</li> <li>- ติดตั้งโครงการป้องกันดินและบริเวณดินลาด/หินตัดและดินถม</li> </ul> | <p>เดือนเมษายน 2568</p> | <ul style="list-style-type: none"> <li>- อยู่ในระหว่างเปิดพื้นที่บริเวณด้านซ้ายทางเพื่อเตรียมการก่อสร้าง ส่วนด้านขวาทางยังไม่มี การเข้าพื้นที่ จึงยังไม่ถึงเวลาในการปลูกหญ้าแฝกและการติดตั้งโครงสร้างป้องกันดิน</li> </ul> |

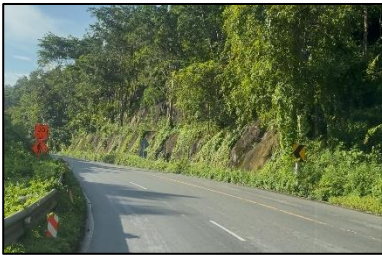
| ตำแหน่ง | โครงสร้างป้องกันการชะล้างพังทลายของดินตามแบบก่อสร้าง | การติดตามตรวจสอบคุณภาพสิ่งแวดล้อม | สภาพปัจจุบัน |
|---|---|---|---|
| 3. กม. 36+475-กม. 36+675 | <ul style="list-style-type: none"> <li>- ปลุกหญ้าแฝกแบบปลูกเป็นแถบ (Strip Sodding)</li> <li>- ติดตั้งโครงการป้องกันดินและบริเวณดินลาด/หินตัดและดินถม</li> </ul> | <p>เดือนเมษายน 2568</p> | <ul style="list-style-type: none"> <li>- อยู่ในระหว่างแผ้วถางพื้นที่ เพื่อเตรียมการก่อสร้าง จึงยังไม่ถึงเวลาในการปลูกหญ้าแฝกและการติดตั้งโครงสร้างป้องกันดิน</li> </ul> |

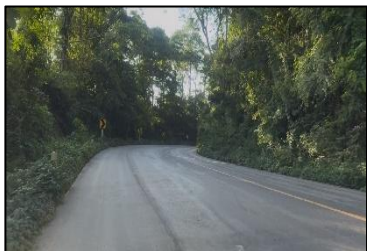
| ตำแหน่ง | โครงสร้างป้องกันการชะล้างพังทลายของดินตามแบบก่อสร้าง | การติดตามตรวจสอบคุณภาพสิ่งแวดล้อม | สภาพปัจจุบัน |
|---|---|---|---|
| 4. กม. 36+800-กม. 37+150 | <ul style="list-style-type: none"> <li>- ปลูกรูปลูกหญ้าแฝกแบบปลูกเป็นแถบลูก (Strip Sodding)</li> <li>- ติดตั้งโครงการป้องกันดินและบริเวณดินลาด/หินตัดและดินถม</li> </ul> | <p>เดือนเมษายน 2568</p> | <ul style="list-style-type: none"> <li>- อยู่ในระหว่างแผ้วถางพื้นที่ เพื่อเตรียมการก่อสร้าง จึงยังไม่ถึงเวลาในการปลูกรูปลูกหญ้าแฝกและการติดตั้งโครงสร้างป้องกันดิน</li> </ul> |

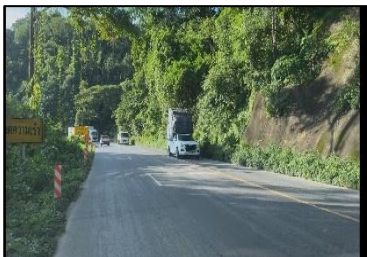
| ตำแหน่ง | โครงสร้างป้องกันการชะล้างพังทลายของดินตามแบบก่อสร้าง | การติดตามตรวจสอบคุณภาพสิ่งแวดล้อม | สภาพปัจจุบัน |
|---|---|---|---|
| 5. กม. 37+750-กม. 38+000 | <ul style="list-style-type: none"> <li>- ปลูกรูปลูกหญ้าแฝกแบบปลูกเป็นแถบลูก (Strip Sodding)</li> <li>- ติดตั้งโครงการป้องกันดินและบริเวณดินลาด/หินตัดและดินถม</li> </ul> | <p>เดือนเมษายน 2568</p> | <ul style="list-style-type: none"> <li>- อยู่ในระหว่างแผ้วถางพื้นที่ เพื่อเตรียมการก่อสร้าง จึงยังไม่ถึงเวลาในการปลูกรูปลูกหญ้าแฝกและการติดตั้งโครงสร้างป้องกันดิน</li> </ul> |

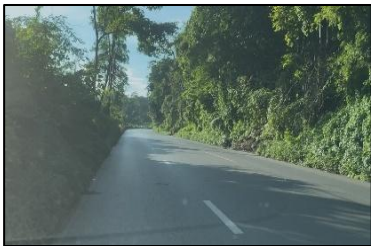
| ตำแหน่ง | โครงสร้างป้องกันการชะล้างพังทลายของดินตามแบบก่อสร้าง | การติดตามตรวจสอบคุณภาพสิ่งแวดล้อม | สภาพปัจจุบัน |
|---|---|---|---|
| 6. กม. 39+400-กม. 39+750 | <ul style="list-style-type: none"> <li>- ปลูกรูปลูกหญ้าแฝกแบบปลูกเป็นแถบลูก (Strip Sodding)</li> <li>- ติดตั้งโครงการป้องกันดินและบริเวณดินลาด/หินตัดและดินถม</li> </ul> | <p>เดือนเมษายน 2568</p> | <ul style="list-style-type: none"> <li>- อยู่ในระหว่างแผ้วถางพื้นที่ เพื่อเตรียมการก่อสร้าง จึงยังไม่ถึงเวลาในการปลูกรูปลูกหญ้าแฝกและการติดตั้งโครงการป้องกันดิน หินตัดและดินถม</li> </ul> |

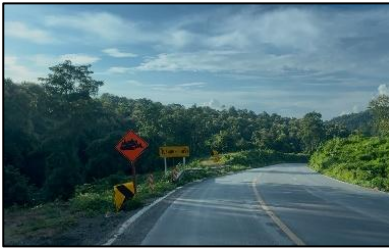
| ตำแหน่ง | โครงสร้างป้องกันการชะล้างพังทลายของดินตามแบบก่อสร้าง | การติดตามตรวจสอบคุณภาพสิ่งแวดล้อม | สภาพปัจจุบัน |
|---|---|---|---|
| 7. กม. 40+450 - กม. 40+850 | <ul style="list-style-type: none"> <li>- ปลูกรูปลูกหญ้าแฝกแบบปลูกเป็นแถบลำ (Strip Sodding)</li> <li>- ติดตั้งโครงการป้องกันดินและบริเวณดินลาด/หินตัดและดินถม</li> </ul> | <p>เดือนเมษายน 2568</p> | <ul style="list-style-type: none"> <li>- อยู่ในระหว่างแผ้วถางพื้นที่ เพื่อเตรียมการก่อสร้าง จึงยังไม่ถึงเวลาในการปลูกรูปลูกหญ้าแฝกและการติดตั้งโครงป้องกันดิน</li> </ul> |

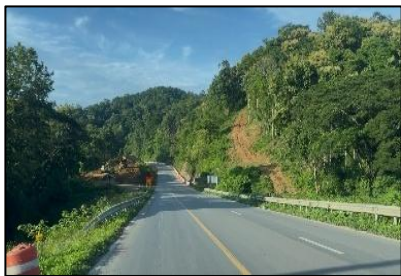
| ตำแหน่ง | โครงสร้างป้องกันการชะล้างพังทลายของดินตามแบบก่อสร้าง | การติดตามตรวจสอบคุณภาพสิ่งแวดล้อม | สภาพปัจจุบัน |
|---|---|---|---|
| 8. กม. 41+725 - กม. 41+450 | <ul style="list-style-type: none"> <li>- ปลูกรูปลูกหญ้าแฝกแบบปลูกเป็นแถบลำ (Strip Sodding)</li> <li>- ติดตั้งโครงการป้องกันดินและบริเวณดินลาด/หินตัดและดินถม</li> </ul> | <p>เดือนเมษายน 2568</p> | <ul style="list-style-type: none"> <li>- อยู่ในระหว่างเปิดพื้นที่บริเวณด้านซ้ายทางเพื่อเตรียมการก่อสร้าง ส่วนด้านขวาทางยังไม่มี การเข้าพื้นที่ จึงยังไม่ถึงเวลาในการปลูกรูปลูกหญ้าแฝกและการติดตั้งโครงป้องกันดิน</li> </ul> |

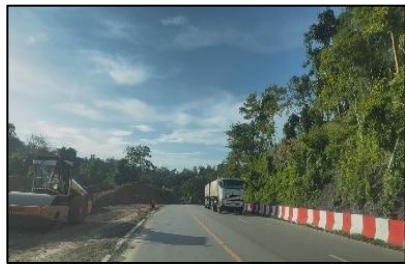
| ตำแหน่ง | โครงสร้างป้องกันการชะล้างพังทลายของดินตามแบบก่อสร้าง | การติดตามตรวจสอบคุณภาพสิ่งแวดล้อม | สภาพปัจจุบัน |
|---|---|---|---|
| 9. กม. 41+650 - กม. 41+950 | <ul style="list-style-type: none"> <li>- ปลูกรูปลูกหญ้าแฝกแบบปลูกเป็นแถบลำ (Strip Sodding)</li> <li>- ติดตั้งโครงการป้องกันดินและบริเวณดินลาด/หินตัดและดินถม</li> </ul> | <p>เดือนเมษายน 2568</p> | <ul style="list-style-type: none"> <li>- อยู่ในระหว่างเปิดพื้นที่บริเวณด้านซ้ายทางเพื่อเตรียมการก่อสร้าง ส่วนด้านขวาทางยังไม่มี การเข้าพื้นที่ จึงยังไม่ถึงเวลาในการปลูกรูปลูกหญ้าแฝกและการติดตั้งโครงป้องกันดิน</li> </ul> |

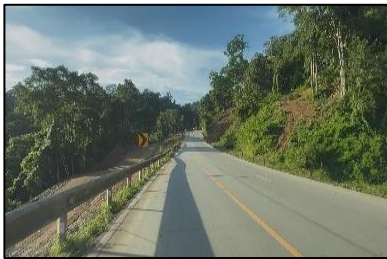
| ตำแหน่ง | โครงสร้างป้องกันการชะล้างพังทลายของดินตามแบบก่อสร้าง | การติดตามตรวจสอบคุณภาพสิ่งแวดล้อม | สภาพปัจจุบัน |
|---|---|---|---|
| 10.กม.42+150-กม.42+575 | <ul style="list-style-type: none"> <li>- ปลูกรูปลูกหญ้าแฝกแบบปลูกเป็นแถบลำ (Strip Sodding)</li> <li>- ติดตั้งโครงการป้องกันดินและบริเวณดินลาด/หินตัดและดินถม</li> </ul> | <p>เดือนเมษายน 2568</p> | <ul style="list-style-type: none"> <li>- อยู่ในระหว่างเปิดพื้นที่บริเวณด้านซ้ายทางเพื่อเตรียมการก่อสร้าง ส่วนด้านขวาทางยังไม่มี การเข้าพื้นที่ จึงยังไม่ถึงเวลาในการปลูกรูปลูกหญ้าแฝกและการติดตั้งโครงสร้างป้องกันดิน</li> </ul> |

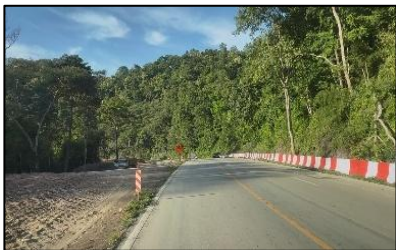
| ตำแหน่ง | โครงสร้างป้องกันการชะล้างพังทลายของดินตามแบบก่อสร้าง | การติดตามตรวจสอบคุณภาพสิ่งแวดล้อม | สภาพปัจจุบัน |
|---|---|---|---|
| 11.กม.42+850-กม.43+050 | <ul style="list-style-type: none"> <li>- ปลูกรูปลูกหญ้าแฝกแบบปลูกเป็นแถบลำ (Strip Sodding)</li> <li>- ติดตั้งโครงการป้องกันดินและบริเวณดินลาด/หินตัดและดินถม</li> </ul> | <p>เดือนเมษายน 2568</p> | <ul style="list-style-type: none"> <li>- อยู่ในระหว่างเปิดพื้นที่บริเวณด้านซ้ายทางเพื่อเตรียมการก่อสร้าง ส่วนด้านขวาทางยังไม่มี การเข้าพื้นที่ จึงยังไม่ถึงเวลาในการปลูกรูปลูกหญ้าแฝกและการติดตั้งโครงสร้างป้องกันดิน</li> </ul> |

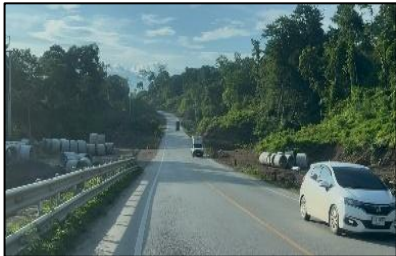
| ตำแหน่ง | โครงสร้างป้องกันการชะล้างพังทลายของดินตามแบบก่อสร้าง | การติดตามตรวจสอบคุณภาพสิ่งแวดล้อม | สภาพปัจจุบัน |
|---|---|---|---|
| 12.กม.44+325-กม.44+625 | <ul style="list-style-type: none"> <li>- ปลูกรูปลูกหญ้าแฝกแบบปลูกเป็นแถบลำ (Strip Sodding)</li> <li>- ติดตั้งโครงการป้องกันดินและบริเวณดินลาด/หินตัดและดินถม</li> </ul> | <p>เดือนเมษายน 2568</p> | <ul style="list-style-type: none"> <li>- อยู่ในระหว่างเปิดพื้นที่บริเวณด้านซ้ายทางเพื่อเตรียมการก่อสร้าง ส่วนด้านขวาทางยังไม่มี การเข้าพื้นที่ จึงยังไม่ถึงเวลาในการปลูกรูปลูกหญ้าแฝกและการติดตั้งโครงสร้างป้องกันดิน</li> </ul> |

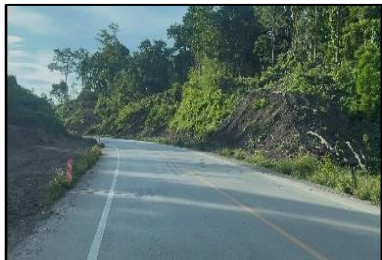
| ตำแหน่ง | โครงสร้างป้องกันการชะล้างพังทลายของดินตามแบบก่อสร้าง | การติดตามตรวจสอบคุณภาพสิ่งแวดล้อม | สภาพปัจจุบัน |
|---|---|---|---|
| 13.กม.44+265-กม.45+050 | <ul style="list-style-type: none"> <li>- ปลุกหญ้าแฝกแบบปลูกเป็นแถบลำ (Strip Sodding)</li> <li>- ติดตั้งโครงการป้องกันดินและบริเวณดินลาด/หินตัดและดินถม</li> </ul> | <p>เดือนเมษายน 2568</p> | <ul style="list-style-type: none"> <li>- อยู่ในระหว่างเปิดพื้นที่บริเวณด้านซ้ายทางเพื่อเตรียมการก่อสร้าง ส่วนด้านขวาทางยังไม่มี การเข้าพื้นที่ จึงยังไม่ถึงเวลาในการปลูกหญ้าแฝกและการติดตั้งโครงสร้างป้องกันดิน</li> </ul> |

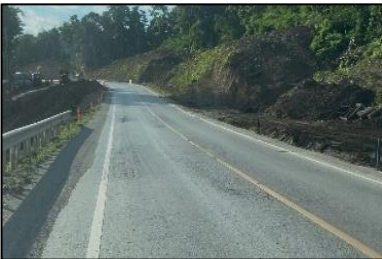
| ตำแหน่ง | โครงสร้างป้องกันการชะล้างพังทลายของดินตามแบบก่อสร้าง | การติดตามตรวจสอบคุณภาพสิ่งแวดล้อม | สภาพปัจจุบัน |
|---|---|---|---|
| 14.กม.45+050-กม.45+600 | <ul style="list-style-type: none"> <li>- ปลุกหญ้าแฝกแบบปลูกเป็นแถบลำ (Strip Sodding)</li> <li>- ติดตั้งโครงการป้องกันดินและบริเวณดินลาด/หินตัดและดินถม</li> </ul> | <p>เดือนเมษายน 2568</p> | <ul style="list-style-type: none"> <li>- อยู่ในระหว่างเปิดพื้นที่บริเวณด้านซ้ายทางเพื่อเตรียมการก่อสร้าง ส่วนด้านขวาทางยังไม่มี การเข้าพื้นที่ จึงยังไม่ถึงเวลาในการปลูกหญ้าแฝกและการติดตั้งโครงสร้างป้องกันดิน</li> </ul> |

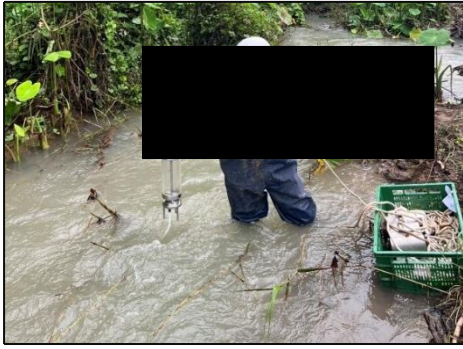
บริเวณห้วยบ่อทองก่อนไหลผ่านพื้นที่โครงการ

**1.บริเวณห้วยบ่อทองก่อนไหลผ่านพื้นที่โครงการ** จากการตรวจวัดในช่วงเดือนกรกฎาคม 2568 โดยในระหว่างตรวจวัดยังไม่มีกิจกรรมในโครงการใกล้เคียงห้วยบ่อทองก่อนไหลผ่านพื้นที่โครงการโดยมีผลการตรวจวัด ได้แก่ อุณหภูมิตรวจวัดได้ 27.2 องศาเซลเซียส ค่าความโปร่งแสงน้อยกว่า 15 เซนติเมตร ความเป็นกรดและด่างเท่ากับ 6.8 ค่าการนำไฟฟ้าเท่ากับ 493 ไมโครซีเมนต์ ความขุ่นเท่ากับ 62 NTU ปริมาณออกซิเจนละลายในน้ำเท่ากับ 4.4 มิลลิกรัมต่อลิตร ความเค็มเท่ากับ 0.2 ppt ค่าบีโอดีเท่ากับ 1.7 มิลลิกรัมต่อลิตร ปริมาณของแข็งแขวนลอยทั้งหมดมีค่าเท่ากับ 4.1 มิลลิกรัมต่อลิตร ปริมาณของแข็งที่ละลายน้ำได้ทั้งหมดเท่ากับ 176 มิลลิกรัมต่อลิตร น้ำมันและไขมันมีค่าน้อยกว่า 2.0 มิลลิกรัมต่อลิตร ปริมาณไนเตรตเท่ากับ 1.7 มิลลิกรัมต่อลิตร ปริมาณฟอสเฟสเท่ากับ 0.07 มิลลิกรัมต่อลิตร ปริมาณแบคทีเรียกลุ่มโคลิฟอร์มทั้งหมดมีค่าเท่ากับ 17,000 เอ็มพีเอ็นต่อ 100 มิลลิลิตร และแบคทีเรียกลุ่มฟิคอลโคลิฟอร์มเท่ากับ 3,300 เอ็มพีเอ็นต่อ 100 มิลลิลิตร เมื่อนำมาเปรียบเทียบกับเกณฑ์มาตรฐานคุณภาพน้ำผิวดิน ประกาศคณะกรรมการสิ่งแวดล้อมแห่งชาติ ฉบับที่ 8 พ.ศ. 2537 คุณภาพน้ำผิวดินจัดอยู่ในประเภทที่ 3 สามารถเป็นประโยชน์เพื่อการอุปโภคบริโภค และการเกษตร โดยในช่วงที่ทำการตรวจวัดยังไม่มีกิจกรรมในโครงการใกล้เคียงห้วยบ่อทองก่อนไหลผ่านพื้นที่โครงการ

รูปที่ 4.2.2-2 แสดงการเก็บคุณภาพน้ำในเดือนกรกฎาคม 2568

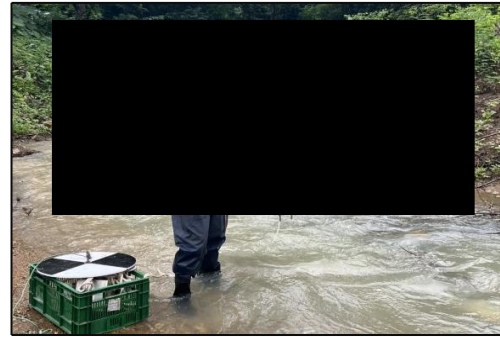
บริเวณห้วยบ่อทองหลังไหลผ่านพื้นที่โครงการ

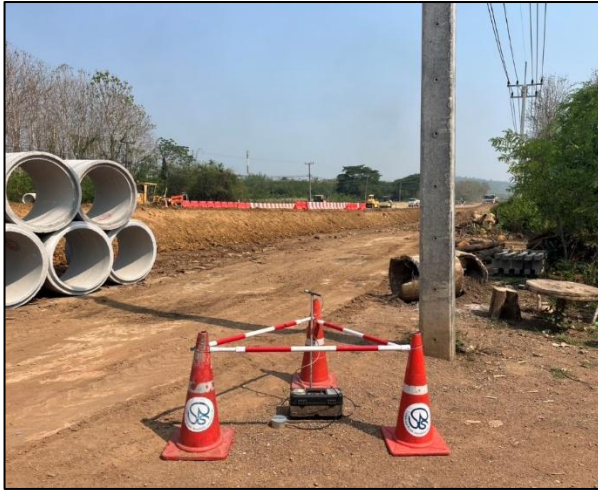
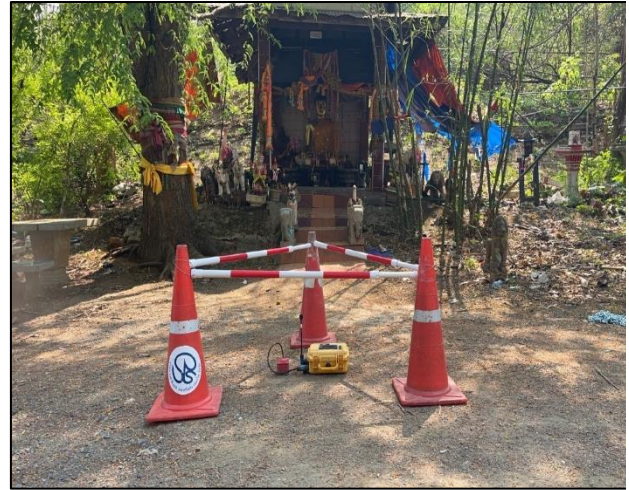
รูปที่ 4.2.3-2 แสดงการตรวจวัดเสียง เดือนเมษายน 2568

บริเวณศาลหลวงพ่อดาทิพย์ทำการตรวจวัดเมื่อวันที่ 25-30 เมษายน 2568 ซึ่งในระหว่างการตรวจวัด โครงการยังไม่มีกิจกรรมก่อสร้างใกล้เคียงกับสถานีตรวจวัด โดยมีผลการตรวจวัดระดับเสียง ได้แก่ ระดับเสียงเฉลี่ย 24 ชั่วโมง ( $L_{eq}$  24 hr) อยู่ที่ 63.7 - 65.3 dB(A) ระดับเสียงสูงสุด ( $L_{max}$ ) อยู่ที่ 84.5 - 109.3 dB(A) ระดับเสียงกลางวัน - กลางคืน ( $L_{dn}$ ) มีค่าอยู่ที่ 73.2 - 74.1 dB(A) และระดับเสียงเปอร์เซ็นต์ไทล์ที่ 90 ( $L_{90}$ ) อยู่ที่ 48.3 - 56.8 dB(A) ตามลำดับ ซึ่งระดับเสียงที่ตรวจวัดได้อยู่ในเกณฑ์มาตรฐานที่กำหนดตามประกาศคณะกรรมการ

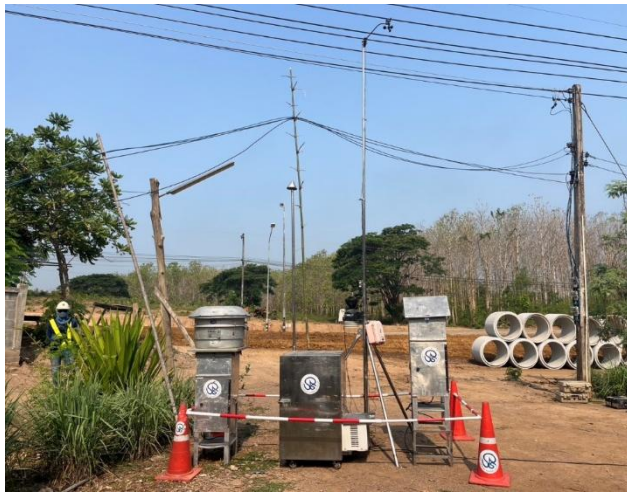
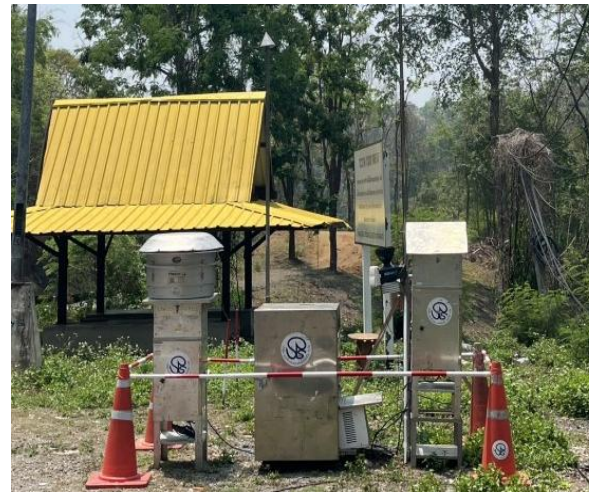
รูปที่ 4.2.4-2 การตรวจวัดคุณภาพอากาศตามแนวเส้นโครงการ ระหว่างวันที่ 25-30 เมษายน 2568

ทำการตรวจวัดระหว่างวันที่ 25-30 เมษายน 2568 ดังรูปที่ 4.2.4-2 และรูปที่ 4.2.4-3 ซึ่งในระหว่างการตรวจวัดโครงการยังไม่มีกิจกรรมก่อสร้างใกล้เคียงกับสถานีตรวจวัด โดยมีผลการตรวจวัดคุณภาพอากาศ ได้แก่ ค่าฝุ่นละอองรวม (TSP) มีค่าอยู่ในช่วงระหว่าง  $0.033 - 0.049 \text{ mg/m}^3$  ฝุ่นละอองขนาดเล็กไม่เกิน 10 ไมครอน ( $\text{PM}_{10}$ ) มีค่าอยู่ในช่วง  $0.013 - 0.024 \text{ mg/m}^3$  ซึ่งผลการตรวจวัดอยู่ในเกณฑ์มาตรฐานที่กำหนด มาตรฐานคุณภาพอากาศในบรรยากาศโดยทั่วไป ประกาศคณะกรรมการสิ่งแวดล้อมแห่งชาติ ฉบับที่ 24 พ.ศ. 2547 สำหรับปริมาณก๊าซคาร์บอนมอนอกไซด์ (CO) มีค่าอยู่ในช่วง  $1.53 - 2.94 \text{ ppm}$  ซึ่งอยู่ในเกณฑ์มาตรฐานที่กำหนด ตามประกาศคณะกรรมการสิ่งแวดล้อมแห่งชาติ ฉบับที่ 10 พ.ศ. 2538 ผลการตรวจวัดปริมาณก๊าซไนโตรเจนไดออกไซด์อยู่ระหว่าง  $0.0107 - 0.0179 \text{ ppm}$  ซึ่งมีค่าอยู่ในเกณฑ์มาตรฐานค่าก๊าซไนโตรเจนไดออกไซด์ในบรรยากาศโดยทั่วไป ประกาศคณะกรรมการสิ่งแวดล้อมแห่งชาติ ฉบับที่ 33 พ.ศ. 2552 การตรวจวัดความเร็วและทิศทางลมในช่วงเดือนเมษายน 2568 กระแสลมส่วนใหญ่มาจากทิศตะวันตกเฉียงใต้ มีลักษณะเป็นลมสงบถึงลมอ่อน โดยพัดพามลสารจากแนวเส้นทางโครงการไปยังบริเวณจุดตรวจวัด ทำให้คุณภาพอากาศที่ตรวจวัดได้ ซึ่งอาจมีบางส่วนเป็นผลมาจากการจราจรบนเส้นทางโครงการ

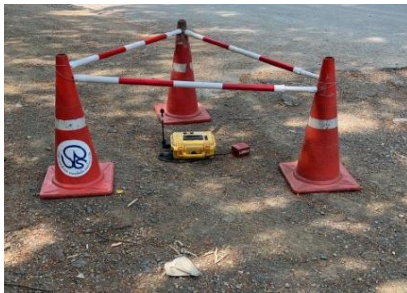
ชุมชนบ้านวังดิน

รูปที่ 4.2.5-2 การตรวจวัดความสั่นสะเทือนตามแนวเส้นโครงการ ระหว่างวันที่ 25-30 เมษายน 2568

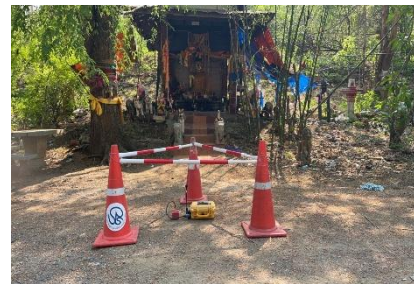
ศาลหลวงพ้อตาทิพย์

ทำการตรวจวัดเมื่อวันที่ 25-30 เมษายน 2568 ซึ่งในระหว่างการตรวจวัดโครงการยังไม่มีกิจกรรมก่อสร้างใกล้เคียงกับสถานีตรวจวัด ทั้งนี้บริเวณศาลหลวงพ้อตาทิพย์มีสภาพแวดล้อมจุดตรวจวัดเป็นพื้นที่โล่ง อยู่ใกล้บริเวณทางหลวงหมายเลข 103 ในแนวเขตประชิด มีการจราจรไปมาของผู้ใช้เส้นทาง โดยมีผลการตรวจวัดระดับความสั่นสะเทือน พบว่า มีค่าความเร็วอนุภาคสูงสุดสูงสุดเท่ากับ 0.284 มิลลิเมตร/วินาที มีความถี่เท่ากับ 46 เฮิรตซ์ แหล่งกำเนิดเสียงความสั่นสะเทือนมาจากกิจกรรมการการสัญจรไป-มาของผู้ใช้เส้นทาง ค่าความสั่นสะเทือนที่วัดได้อยู่ในระดับที่สามารถรู้สึกได้เล็กน้อย และอยู่ในเกณฑ์มาตรฐานกำหนดความสั่นสะเทือนเพื่อป้องกันผลกระทบต่ออาคาร ประเภทที่ 3 ตามคณะกรรมการสิ่งแวดล้อมแห่งชาติ ฉบับที่ 37 พ.ศ. 2553 ซึ่งไม่มีผลกระทบต่ออาคาร

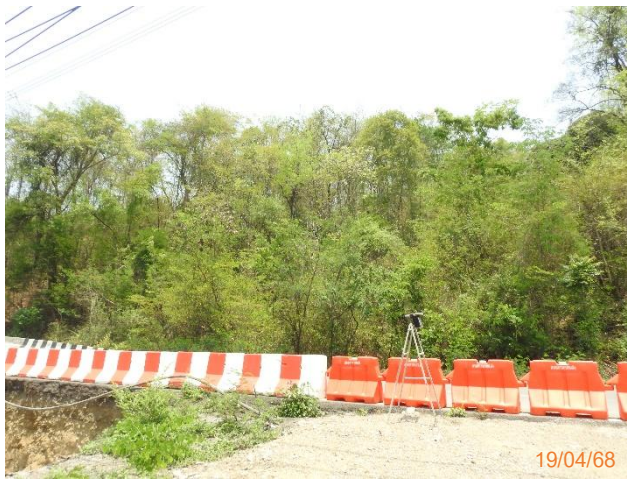
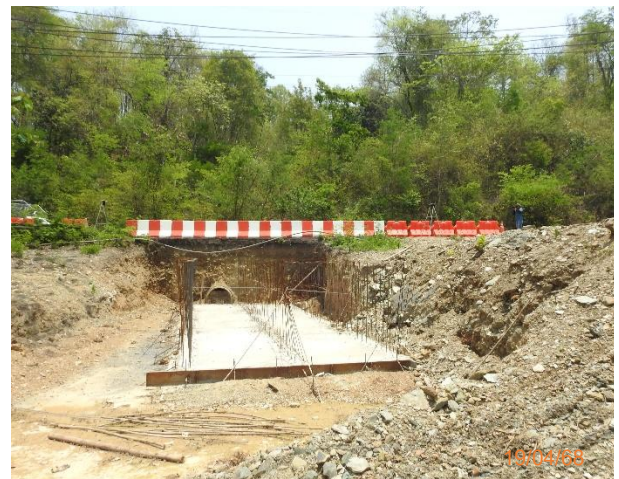
รูปที่ 4.2.7-3 สภาพทั่วไปบริเวณพื้นที่โครงการ กม.33+875

พื้นที่ก่อสร้างทางสัตว์ลอด กม.33+875 มีลักษณะเป็นพื้นที่หุบเขาไม่ลาดชันมากนัก ดังรูปที่ 4.2.7-3 จากการศึกษาในระยะ 500 เมตร พบสัตว์ป่าไม่น้อยกว่า 68 ชนิด โดยแบ่งเป็นสัตว์เลี้ยงลูกด้วยนม 7 ชนิด นก 45 ชนิด สัตว์เลื้อยคลาน 10 ชนิด และสัตว์สะเทินน้ำสะเทินบก 6 ชนิด สัตว์ป่าขนาดใหญ่ที่พบใกล้ทางลอดสัตว์ กม.33+875 ได้แก่ หมูป่า (*Sus scrofa*) พบบริเวณลำห้วยซึ่งอยู่ด้านทิศใต้ และบริเวณทิศเหนือของพื้นที่ก่อสร้างทางสัตว์ลอด สัตว์ขนาดเล็กชนิดอื่นๆ เช่น อีเห็นข้างลาย (*Paradoxurus hermaphroditus*) ชนิดอื่น ๆ เช่น หนูพวนเหลือง (*Maxomys surifer*) กระรอกหลากสี (*Callosciurus finlaysoni*) ตะกวด (*Varanus bengalensis*) จิ้งเหลนภูเขาเกล็ดเรียบ (*Sphenomorphus maculatus*) คางคกบ้าน (*Duttaphrynus melanostictus*) และอึ่งอ่างบ้าน (*Kaloula pulchra*) เป็นต้น

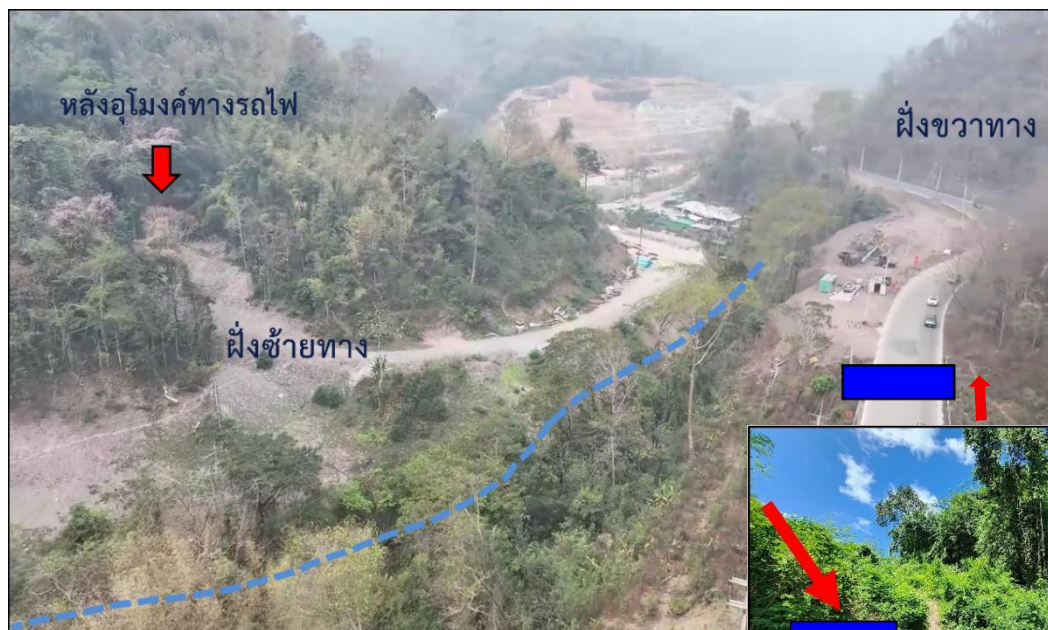
รูปที่ 4.2.7-6 สภาพทั่วไปบริเวณพื้นที่โครงการ กม.36+070

ผลการสำรวจสัตว์ป่าในพื้นที่ศึกษาโดยรอบ บริเวณ กม.36+070 (ตำแหน่งใหม่) ภายในรัศมี 500 เมตร พบสัตว์ป่าไม่น้อยกว่า 73 ชนิด ประกอบด้วย สัตว์เลี้ยงลูกด้วยนม 7 ชนิด นก 47 ชนิด สัตว์เลื้อยคลาน 10 ชนิด และสัตว์สะเทินน้ำสะเทินบก 9 ชนิด ซึ่งมีความหลากหลายทางชีวภาพสูงกว่าบริเวณตำแหน่งเดิม โดยพบสัตว์ป่าขนาดใหญ่ ได้แก่ หมูป่า (*Sus scrofa*) บริเวณด้านขวาทางของพื้นที่ก่อสร้างท่อดลอด นอกจากนี้ยังพบสัตว์ป่าชนิดอื่น ๆ เช่น หนูฟันเหลือง (*Maxomys surifer*) กระรอกหลากสี (*Callosciurus finlaysonii*) ตะกวด (*Varanus bengalensis*) จิ้งเหลนภูเขาเกล็ดเรียบ (*Sphenomorphus maculatus*) จิ้งเหลนบ้าน (*Eutropis multifasciata*) รวมถึงสัตว์เลื้อยคลานขนาดเล็กชนิดอื่น ๆ จากการประเมินสภาพพื้นที่

โดยรวม ดังแสดงในรูปที่ 4.2.7-6 พบว่าบริเวณ กม.36+070 มีความลาดชันน้อยกว่าตำแหน่งเดิมที่ กม.36+450 และมีแนวร่องน้ำธรรมชาติที่สามารถทำหน้าที่เป็นเส้นทางนำสัตว์ป่าเข้าสู่ทางลอดได้ เมื่อสัตว์ป่าเคลื่อนที่ตามแนวร่องน้ำลงมายังบริเวณทางลอด จะสามารถเข้าถึงแหล่งน้ำที่ตั้งอยู่ทางด้านซ้ายของแนวเส้นทางได้ ซึ่งสอดคล้องกับพฤติกรรมการหาอาหารและการใช้พื้นที่ของสัตว์ป่าในธรรมชาติ นอกจากนี้ โครงการรถไฟรางคู่สายเด่นชัย-เชียงราย-เชียงของ ในบริเวณดังกล่าวได้มีการใช้รูปแบบการก่อสร้างโดยการเจาะอุโมงค์รถไฟในช่วง กม.606+200 และอุโมงค์กม.607+300 จึงทำให้สัตว์สามารถเดินตามเส้นทางเชื่อมต่อระหว่างพื้นที่ป่าทั้งสองฝั่งโดยไม่ผ่านเขตพื้นที่ก่อสร้างแนวเส้นทางโครงการ การออกแบบโครงสร้างดังกล่าวจึงช่วยให้ระบบนิเวศเชื่อมต่อกันและเอื้ออำนวยต่อเส้นทางการเดินของสัตว์ป่า ทำให้เส้นทางดังกล่าวในบริเวณ กม.36+070 เหมาะสมสำหรับการก่อสร้างทางลอดสัตว์ เพื่อให้สอดคล้องกับการหาอาหารและการอาศัยของสัตว์ป่าในพื้นที่ดังกล่าว

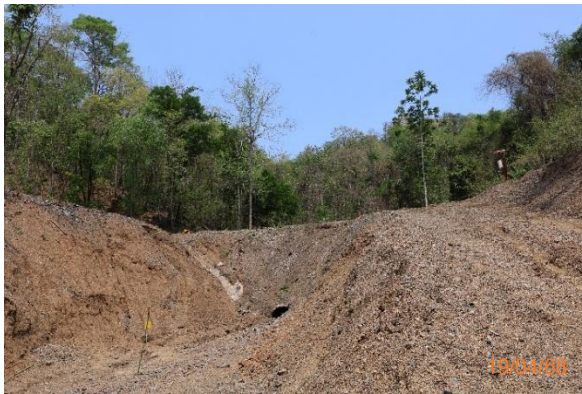
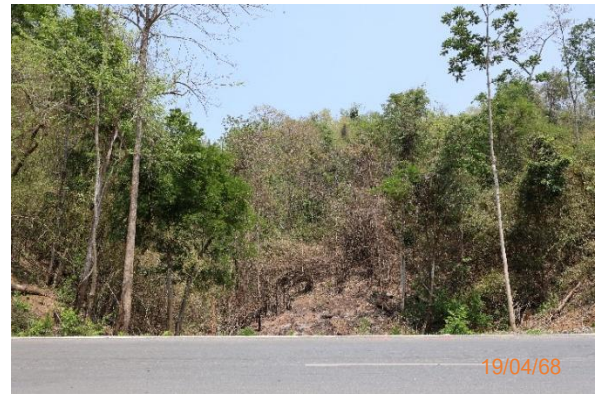
รูปที่ 4.2.7-7 สภาพทั่วไปบริเวณพื้นที่โครงการ กม.41+000

พื้นที่ก่อสร้างทางสัตว์ลอด กม.41+000 มีลักษณะเป็นพื้นที่หุบเขาไม่ลาดชันมากนัก ดังรูปที่ 4.2.7-7 จากการศึกษา ในระยะ 500 เมตร พบสัตว์ป่าไม่น้อยกว่า 73 ชนิด โดยแบ่งเป็นสัตว์เลี้ยงลูกด้วยนม 8 ชนิด นก 47 ชนิด สัตว์เลื้อยคลาน 11 ชนิด และสัตว์สะเทินน้ำสะเทินบก 7 ชนิด สัตว์ป่าขนาดใหญ่ที่พบใกล้ ทางลอด กม.41+000 ได้แก่ หมูป่า (*Sus scrofa*) พบบริเวณลำห้วยซึ่งอยู่ด้านซ้ายทางของพื้นที่ก่อสร้างทางลอด ชนิด อื่นๆ เช่น อีเห็นข้างลาย (*Paradoxurus hermaphroditus*) หนูฟันเหลือง (*Maxomys surifer*) กระรอกหลากสี (*Callosciurus finlaysoni*) ตะกวด (*Varanus bengalensis*) จิ้งเหลนภูเขาเกล็ดเรียบ (*Sphenomorphus maculatus*) งูทางสายม่านพระอินทร์ (*Dendrelaphis pictus*) สัตว์สะเทินน้ำสะเทินบกอื่นๆ เช่น คางคกบ้าน (*Duttaphrynus melanostictus*) กบหนอง (*Fejervarya limnocharis*) และอึ่งอ่างบ้าน (*Kaloula pulchra*) เป็นต้น

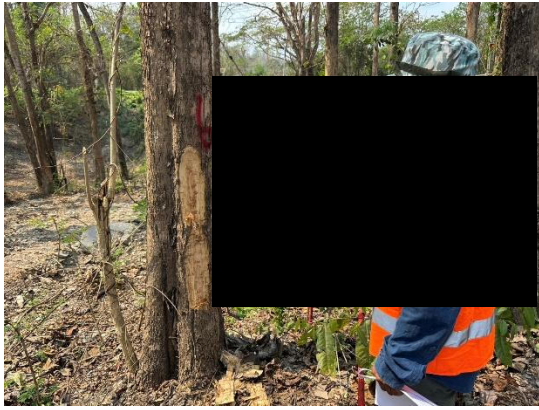
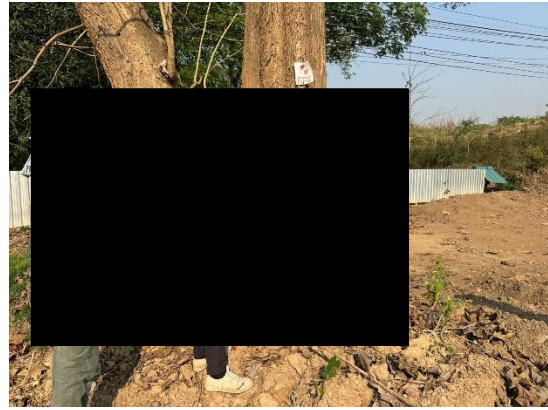
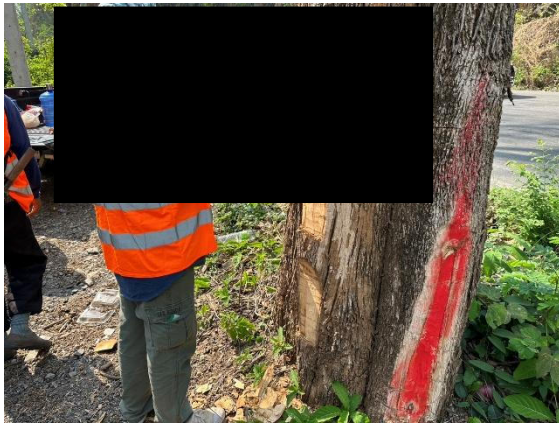
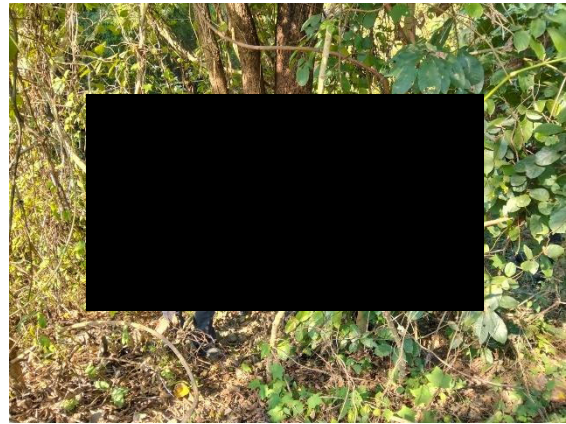
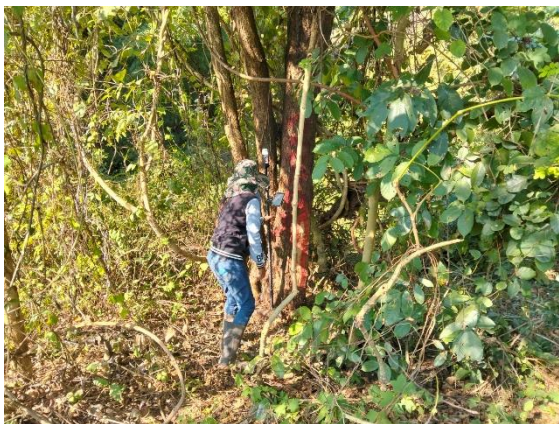
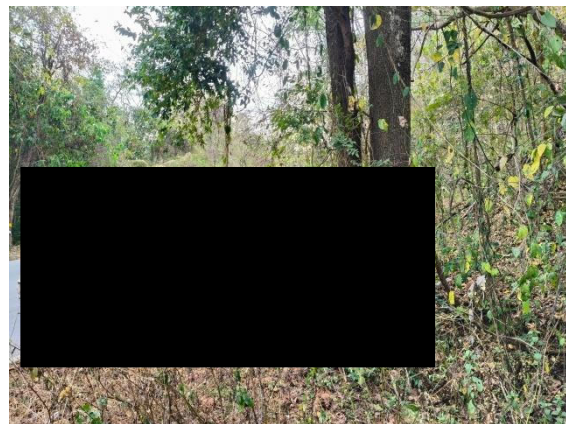
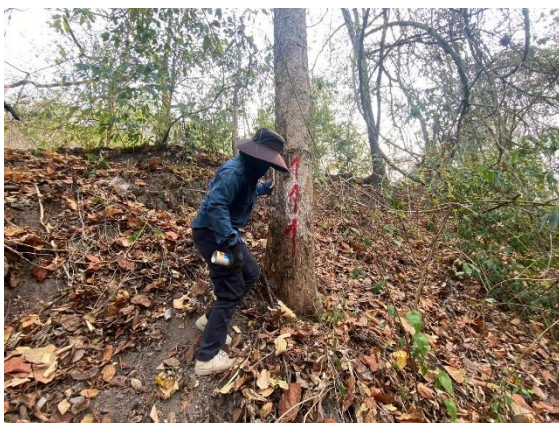
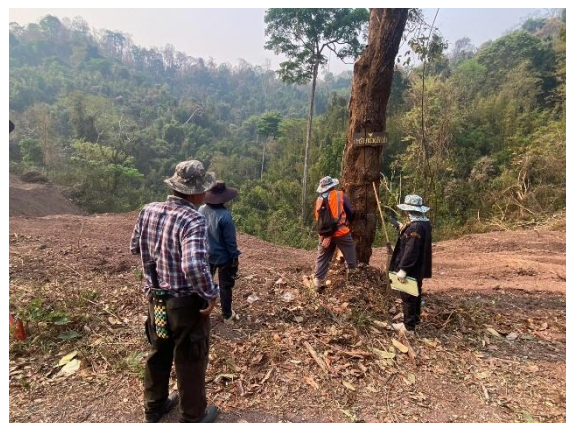
จากการสำรวจต้นไม้ในพื้นที่โครงการ พบว่า ในพื้นที่โครงการมีพันธุ์ไม้หวงห้ามประเภท ก จำนวน 9 ชนิด ได้แก่ ต้นสัก ประดู่ แดง ชิงชัน มะค่าโมง กระพี้เขาควาย ตะแบก ยมหิน เสลาดำ โดยในการตรวจสอบร่วมกับสำนักจัดการทรัพยากรป่าไม้ที่ 3 (แพร่) และสำนักจัดการทรัพยากรป่าไม้ที่ 3 (ลำปาง) พบว่า ไม้ส่วนใหญ่เป็นไม้ที่มีขนาดใหญ่ ระบบรากยังลึก การขุดล้อมทำได้ยากหากทำการขุดล้อมจะมีอัตราการรอดตายต่ำ ไม่คุ้มค่าต่อการดำเนินการ ต้องใช้ระยะเวลาในการดำเนินการ และใช้งบประมาณจำนวนมาก จึงตัดฟันทิ้งทั้งหมด

รูปที่ 4.2.8-1 การสำรวจต้นไม้ร่วมกับสำนักจัดการทรัพยากรป่าไม้ที่ 3 (แพร่)  
และสำนักจัดการทรัพยากรป่าไม้ที่ 3 (ลำปาง)

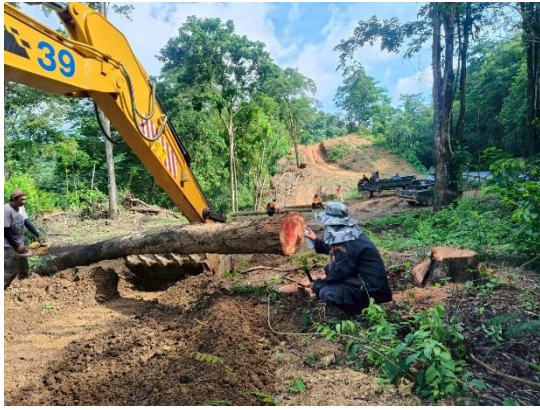
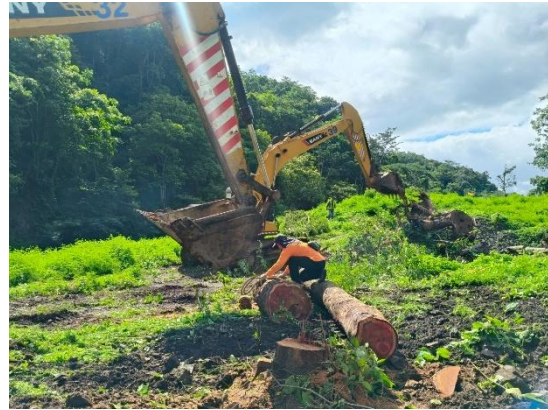
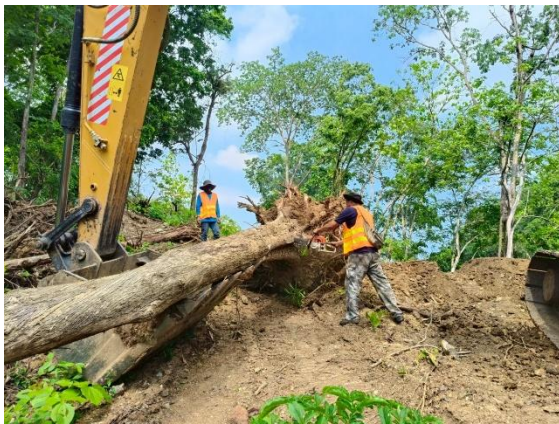
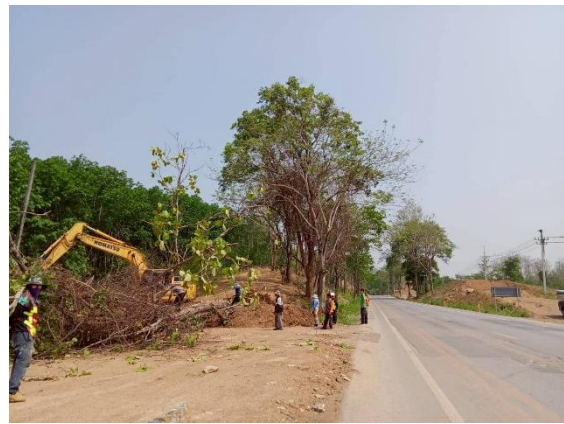
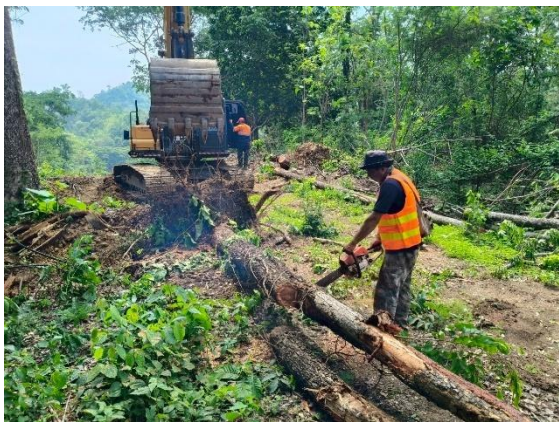
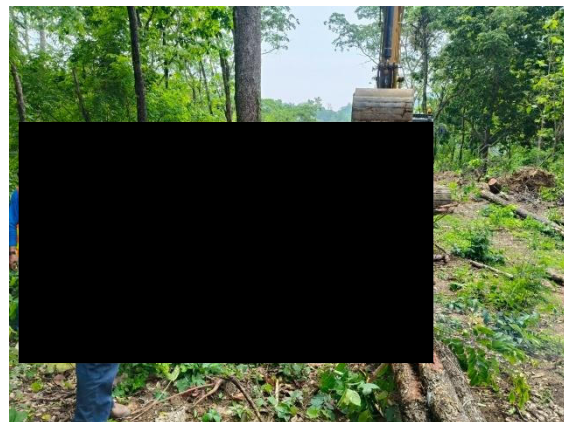
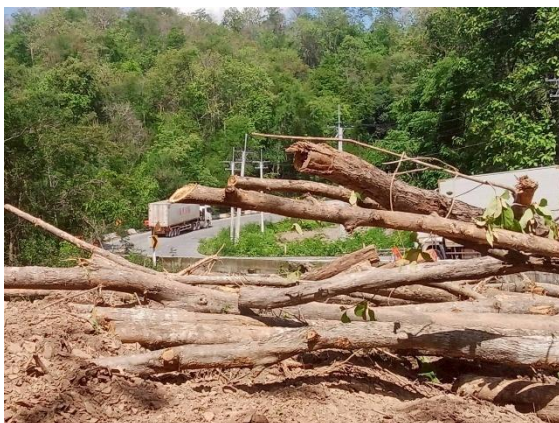
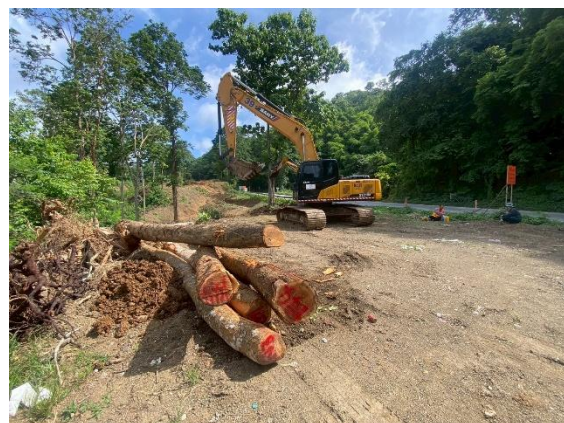
รูปที่ 4.2.8-2 การตัดฟันไม้นอกบัญชีไม้หวงห้ามในเขตแนวทางโครงการ

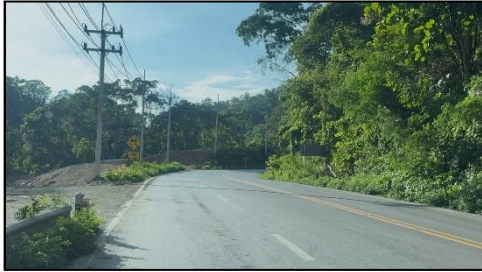
กม. 33+800

การติดตามตรวจสอบสภาพการชำรุดเสียหายของแนวเส้นทาง และแนวการขนส่งวัสดุ ก่อสร้าง พบว่า มีซ่อมแซมพื้นผิวจราจรอย่างสม่ำเสมอ หากพบการชำรุดจะมีการซ่อมแซมทันที มีการติดตั้งป้าย เตือน และป้ายบอกทางที่สามารถมองเห็นได้ชัดเจน ป้ายเตือนความเร็วของผู้ใช้เส้นทางอยู่เป็นระยะ รวมถึงมีการ ติดตั้งป้ายเตือนเขตก่อสร้าง และสัญญาณไฟกระพริบดังรูปที่ 4.2.9-1

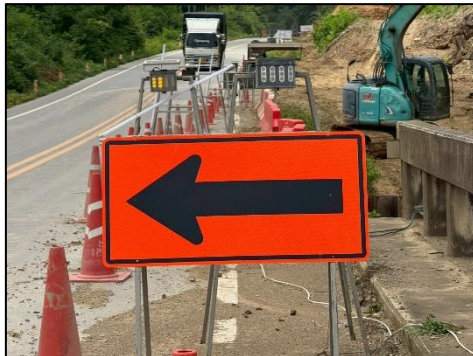
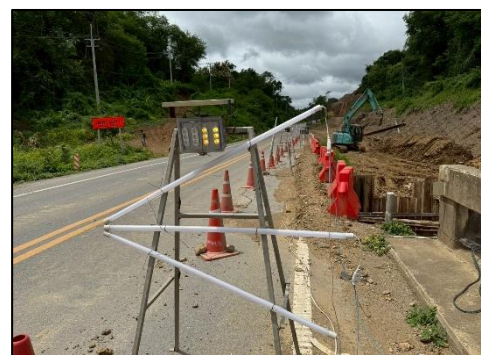
รูปที่ 4.2.9-1 สภาพแนวเส้นทางโครงการระหว่างเดือนเมษายน - เดือนสิงหาคม 2568

ป้ายทางเบี่ยง

สัญญาณไฟ

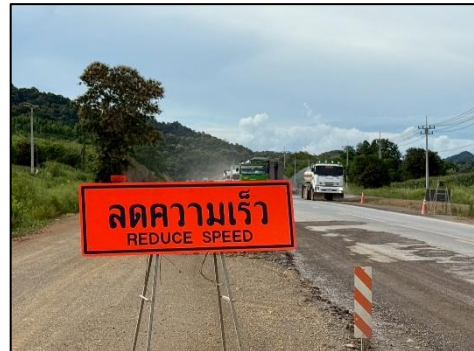
ป้ายลดความเร็ว

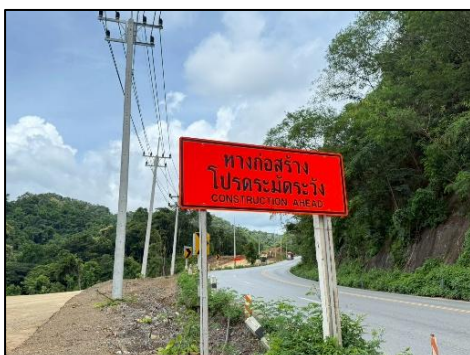
ป้ายเตือนเขตก่อสร้าง
