### 3. ผลการปฏิบัติตามมาตรการฯ

#### 3.1 ผลการปฏิบัติตามมาตรการป้องกันและแก้ไขผลกระทบสิ่งแวดล้อม

จากการทบทวนรายงานการประเมินผลกระทบสิ่งแวดล้อมโครงการบ้านเอื้ออาทร จังหวัดนครราชสีมา (หัวทะเล 1) ระยะดำเนินการ พบว่า ที่โครงการต้องปฏิบัติ มี 11 ปัจจัย รวม 79 มาตรการ

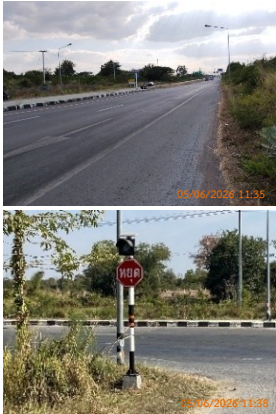
| <p style="text-align: center;">ตารางที่ 2</p> <p style="text-align: center;">สรุปผลการปฏิบัติตามมาตรการป้องกันและแก้ไขผลกระทบสิ่งแวดล้อม ระยะดำเนินการ โครงการบ้านเอื้ออาทร จังหวัดนครราชสีมา (หัวทะเล 1) ระหว่างเดือนมกราคม-มิถุนายน พ.ศ. 2569 (ต่อ)</p> | | | | |
|---|---|---|---|---|
| | 3) กรณีที่มีการก่อสร้างถนนสาย ฉ โครงการจะดำเนินการสำรวจผลกระทบสิ่งแวดล้อมบ้านพักอาศัยที่ติดกับแนวถนนสาย ฉ ทุกครัวเรือน | 3) มีการก่อสร้างถนนสาย ฉ แล้วเสร็จตั้งแต่เดือนมิถุนายน พ.ศ. 2560 ที่ผ่านมา | ไม่มี | <p style="text-align: center;">ถนนสาย ฉ</p> |

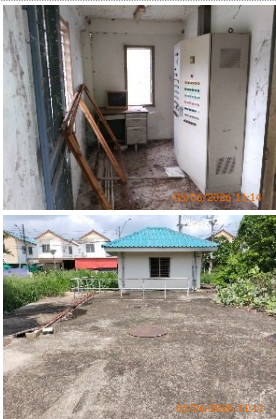
| <p style="text-align: center;"><b>ตารางที่ 2</b><br/> <b>สรุปผลการปฏิบัติตามมาตรการป้องกันและแก้ไขผลกระทบสิ่งแวดล้อม ระยะดำเนินการ โครงการบ้านเอื้ออาทร จังหวัดนครราชสีมา (หัวทะเล 1) ระหว่างเดือนมกราคม-มิถุนายน พ.ศ. 2569 (ต่อ)</b></p> | | | | |
|---|---|---|---|---|
| | 5) ดูแลบำรุงรักษาอุปกรณ์และเครื่องมือของระบบบำบัดน้ำเสียตามคำแนะนำของผู้ออกแบบ กรณีเกิดการชำรุดเสียหายต้องซ่อมแซมให้ใช้งานได้อย่างมีประสิทธิภาพโดยเร็วที่สุด | 5) มีช่างเทคนิคจาก อบต.หนองบัวศาลาคอยตรวจสอบและบำรุงรักษาระบบบำบัดน้ำเสีย จากการตรวจสอบพบว่า ระบบบำบัดน้ำเสียชำรุด | | <p style="text-align: center;">ระบบบำบัดน้ำเสียส่วนกลาง</p> |

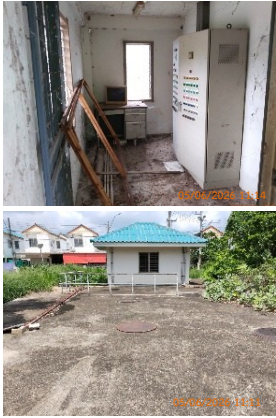
| <p style="text-align: center;"><b>ตารางที่ 2</b><br/> <b>สรุปผลการปฏิบัติตามมาตรการป้องกันและแก้ไขผลกระทบสิ่งแวดล้อม ระยะดำเนินการ โครงการบ้านเอื้ออาทร จังหวัดนครราชสีมา (หัวทะเล 1) ระหว่างเดือนมกราคม-มิถุนายน พ.ศ. 2569 (ต่อ)</b></p> | | | | |
|---|---|---|---|---|
| 5. การจัดการน้ำเสีย<br>(ต่อ) | 6) ตรวจสอบปริมาณตะกอนในส่วนตกตะกอนของระบบบำบัดน้ำเสียส่วนกลางเป็นประจำทุก 2 เดือน หากพบว่ามีปริมาณมากเกินไปจนล้นถังเก็บ (ประมาณ 1 ใน 3 ของความสูงถัง) ต้องทำการสูบน้ำออกเพื่อไม่ให้ส่งผลกระทบต่อประสิทธิภาพการบำบัดของระบบบำบัดน้ำเสีย | 6) มีช่างเทคนิคจาก อบต.หนองบัวศาลาตรวจสอบปริมาณตะกอนในบ่อดักตะกอนของระบบบำบัดน้ำเสีย แต่ยังไม่มีการสูบน้ำออกในบ่อดักตะกอนไปกำจัด เนื่องจากปริมาณยังไม่เกินขีดกักเก็บ 1 ใน 3 ของความสูงถัง และผลการตรวจวิเคราะห์คุณภาพน้ำจากระบบบำบัดน้ำเสียระหว่างเดือนมกราคม-มิถุนายน พ.ศ. 2569 พบว่าคุณภาพน้ำในบ่อดักน้ำหลังผ่านระบบบำบัดน้ำเสียมีค่า SS เป็นไปตามเกณฑ์มาตรฐาน (รายละเอียดแสดงดังข้อ 3.1.1) | ดำเนินการซ่อมแซมระบบบำบัดน้ำเสียที่ชำรุดให้สามารถทำงานได้ปกติ | <p style="text-align: center;">ระบบบำบัดน้ำเสียส่วนกลาง</p> |
