### 3. ผลการปฏิบัติตามมาตรการฯ

#### 3.1 ผลการปฏิบัติตามมาตรการป้องกันและแก้ไขผลกระทบสิ่งแวดล้อม

จากการทบทวนรายงานการประเมินผลกระทบสิ่งแวดล้อม โครงการบ้านเอื้ออาทร จังหวัดอุดรธานี (หนองสำโรง) พบว่า มาตรการป้องกันและแก้ไขผลกระทบสิ่งแวดล้อม ระยะดำเนินการ ที่โครงการต้องปฏิบัติตามมีทั้งสิ้น 12 ปัจจัย รวม 85 มาตรการ

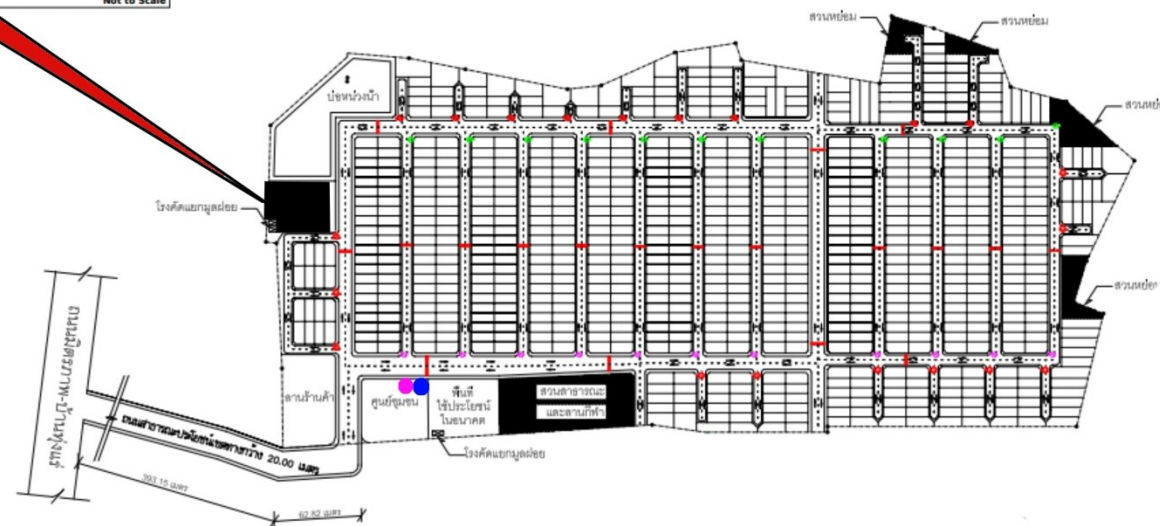
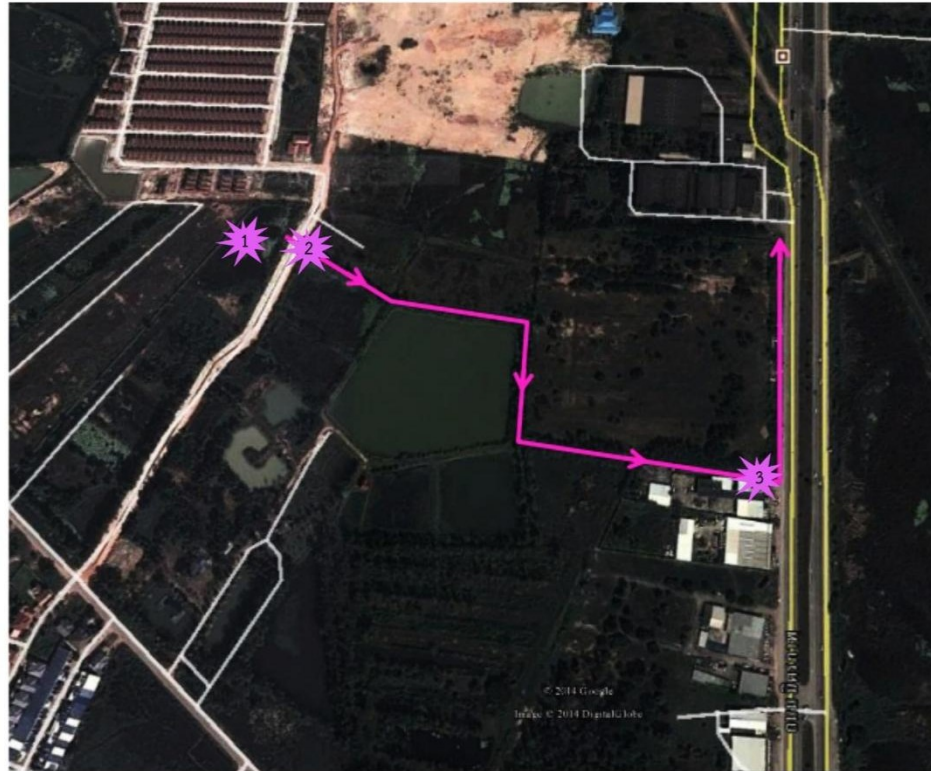
รูปที่ 3 จุดเก็บตัวอย่างคุณภาพน้ำ

- บ่อพักน้ำก่อนเข้าระบบบำบัดน้ำเสียส่วนกลาง
- บ่อพักน้ำหลังผ่านระบบบำบัดน้ำเสียส่วนกลาง
- บ่อพักน้ำก่อนเข้าระบบบำบัดน้ำเสียศูนย์ชุมชน
- บ่อพักน้ำหลังผ่านระบบบำบัดน้ำเสียศูนย์ชุมชน
- บ่อพักน้ำสุดท้ายก่อนระบายออกสู่แหล่งน้ำสาธารณะ

- 1 จุดเก็บตัวอย่างคุณภาพน้ำในหนองน้ำสาธารณะก่อนผ่านพื้นที่โครงการ
- 2 จุดเก็บตัวอย่างคุณภาพน้ำในหนองน้ำสาธารณะจุดปล่อยน้ำของโครงการ
- 3 จุดเก็บตัวอย่างคุณภาพน้ำในหนองน้ำสาธารณะหลังผ่านพื้นที่โครงการ ระยะ 500 เมตร

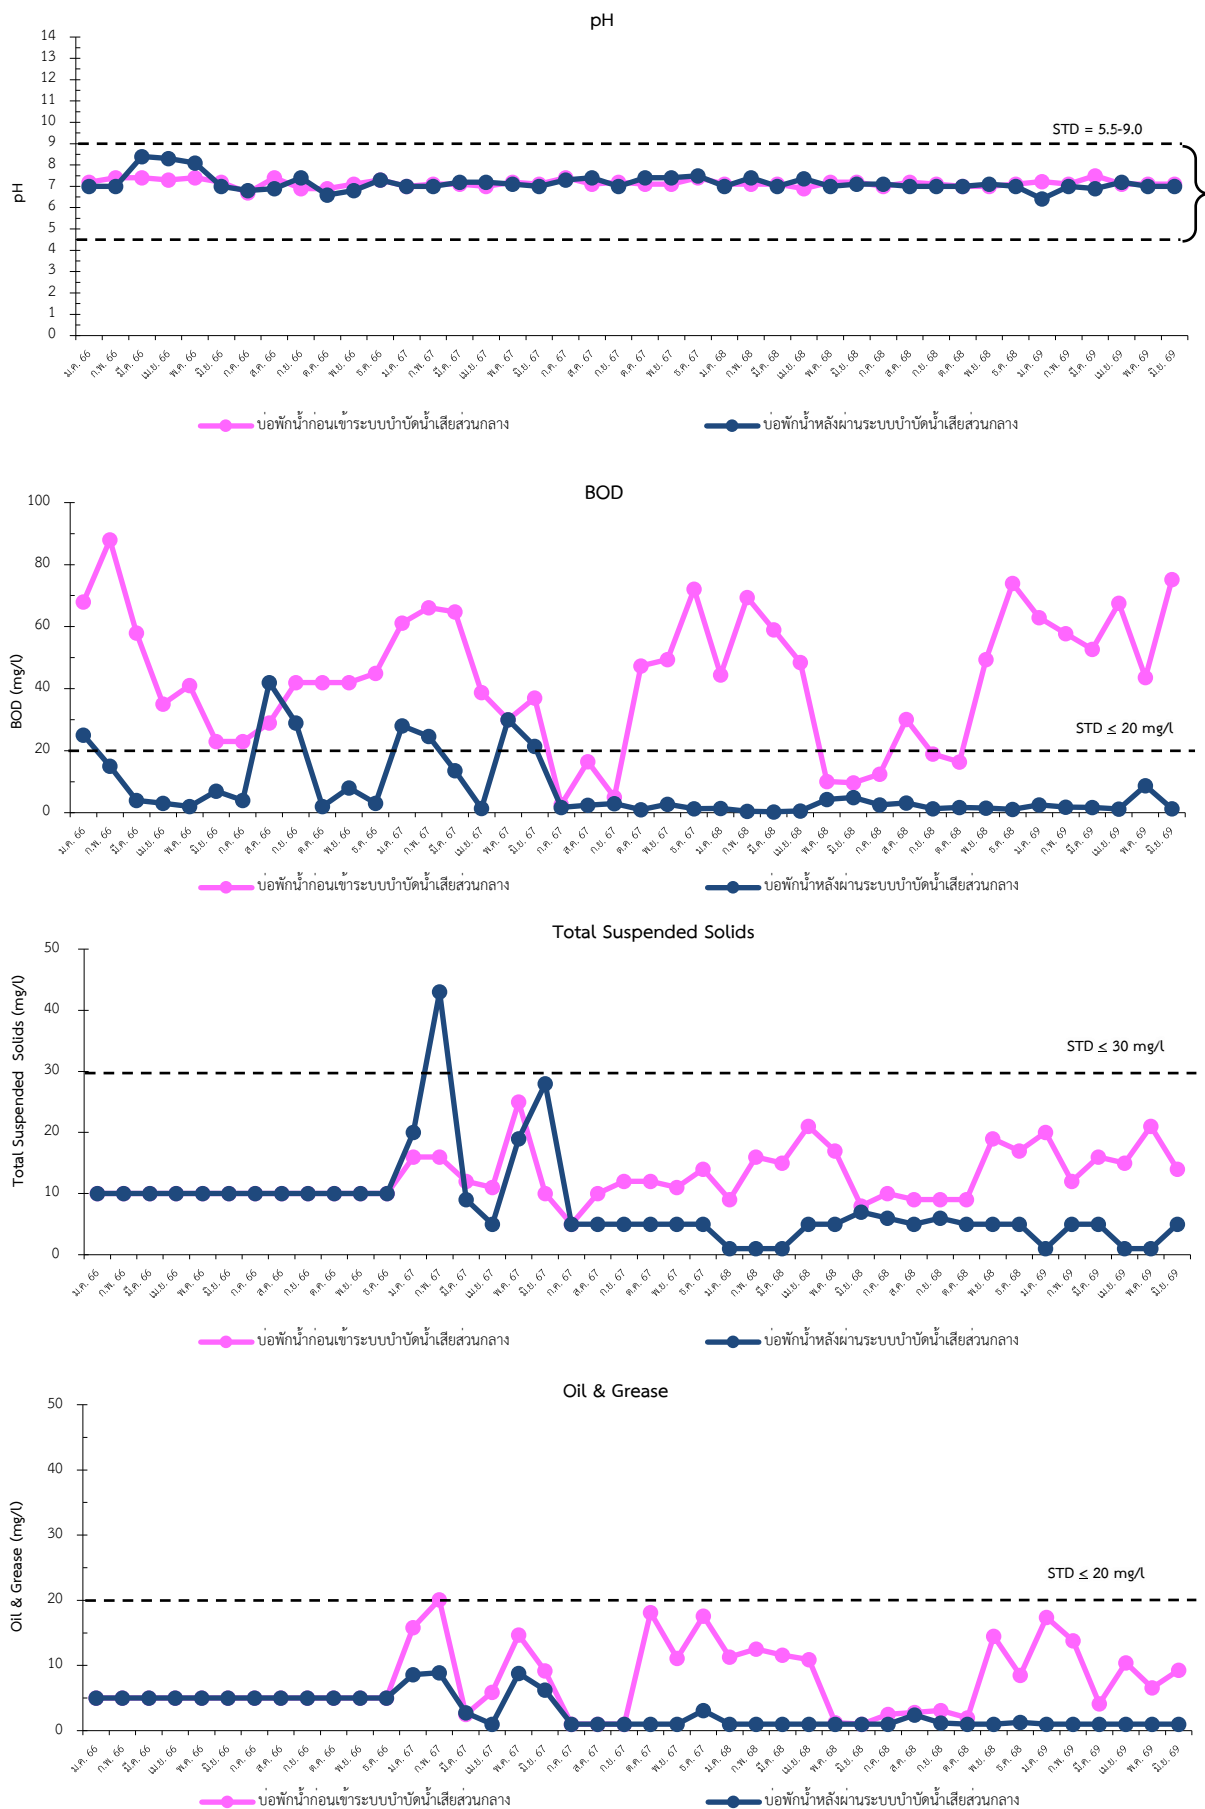
รูปที่ 5 เปรียบเทียบผลการตรวจวิเคราะห์คุณภาพน้ำจากระบบบำบัดน้ำเสีย

เมื่อเปรียบเทียบกับผลการตรวจวิเคราะห์ที่ผ่านมา (เดือนมกราคม พ.ศ. 2566-ธันวาคม พ.ศ. 2568) พบว่า คุณภาพน้ำส่วนใหญ่มีค่าความสกปรกใกล้เคียงกับผลการตรวจวิเคราะห์ที่ผ่านมา โดยคุณภาพน้ำส่วนใหญ่มีค่าเป็นไปตามเกณฑ์มาตรฐาน ยกเว้น คุณภาพน้ำในเดือนมกราคม, สิงหาคม, กันยายน พ.ศ. 2566, เดือนมกราคม, กุมภาพันธ์, เมษายน, พฤษภาคม และมิถุนายน พ.ศ. 2567 มีค่า BOD ไม่เป็นไปตามเกณฑ์มาตรฐาน นอกจากนี้ คุณภาพน้ำในเดือนกุมภาพันธ์ พ.ศ. 2567 ยังมีค่า SS ไม่เป็นไปตามเกณฑ์มาตรฐาน (ตารางที่ 6 และรูป 5)
