รายงานผลการปฏิบัติตามมาตรการป้องกันและแก้ไขผลกระทบสิ่งแวดล้อม  
และมาตรการติดตามตรวจสอบผลกระทบสิ่งแวดล้อม  
โครงการอาคารสำนักงานใหญ่เมืองไทยแคปปิตอล (ระยะดำเนินการ)  
(เดิมชื่อ โครงการอาคารสำนักงานใหญ่เมืองไทยลิสซิ่ง ของบริษัท เมืองไทยลิสซิ่ง จำกัด (มหาชน))  
ตั้งอยู่ที่ ถนนรัชฎาสินีทวงศ์ แขวงบางพลัด เขตบางพลัด กรุงเทพมหานคร  
ของบริษัท เมืองไทย แคปปิตอล จำกัด (มหาชน)  
สำนักงานตั้งอยู่ เลขที่ 332/1 ถนนรัชฎาสินีทวงศ์ แขวงบางพลัด เขตบางพลัด กรุงเทพมหานคร 10700

ระหว่างเดือนมกราคม – มิถุนายน 2569

รายงานผลการปฏิบัติตามมาตรการป้องกันและแก้ไขผลกระทบสิ่งแวดล้อม  
และมาตรการติดตามตรวจสอบผลกระทบสิ่งแวดล้อม

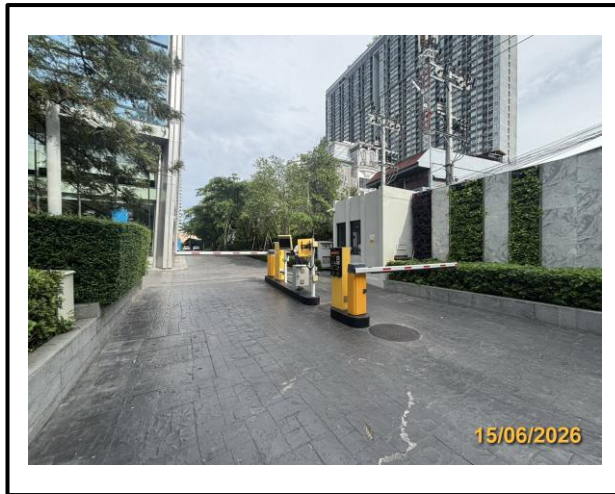
รูปที่ 2.4-1 ถนนทางเข้า-ออกโครงการ

- ถนนทางเข้า-ออกโครงการ มีจำนวน 1 จุด ดังรูปที่ 2.4-1 มีความกว้าง 6.00 เมตร เชื่อมกับถนนจรูญสนิทวงศ์ มีเขตทางกว้างประมาณ 30.90 - 38.0 เมตร ซึ่งอยู่ในการดูแลรับผิดชอบของสำนักการโยธา กทม.
- ถนนภายในโครงการรอบอาคารเป็นถนนคอนกรีตเสริมเหล็ก มีขนาดทางรถวิ่งกว้าง 6.00 เมตร จัดการเดินรถแบบสองทิศทาง (Two way) ติดตั้งสิ่งอำนวยความสะดวกด้านการจราจร เช่น เครื่องหมายจราจร สัญญาณบนพื้นทาง กล้อง CCTV ที่จอดรถบริการ ที่จอดรถผู้พิการ เป็นต้น แสดงดังรูปที่ 2.4-2 ถึงรูปที่ 2.4-4

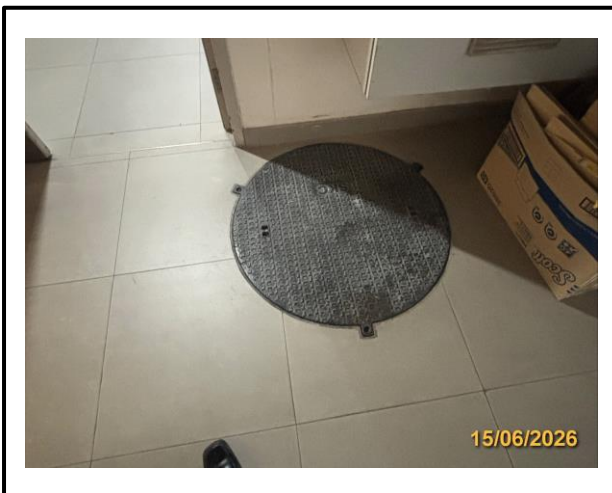
รูปที่ 2.4-6 ถังเก็บน้ำชั้นใต้ดิน

โครงการเชื่อมต่อน้ำประปาของโครงการกับท่อประปาของการประปานครหลวงมีโครงข่ายท่อผ่านด้านหน้าโครงการบริเวณถนนจรัญสนิทวงศ์ โดยท่อหลักของโครงการที่เชื่อมต่อมีขนาดเส้นผ่านศูนย์กลาง 4 นิ้ว หรือ 100 มิลลิเมตร จำนวน 1 จุด บริเวณด้านหน้าโครงการ ต่อท่อน้ำนำไปยังถังเก็บน้ำใต้ดิน และถังเก็บน้ำดาดฟ้าของโครงการ แสดงดังรูปที่ 2.4-6 ถึงรูปที่ 2.4-7 ภายในถังเก็บน้ำใช้ทุกถัง จัดให้มีการเคลือบสารป้องกันการปนเปื้อนจากสารมลพิษที่อาจซึมออกมาจากคอนกรีตภายในตัวถังเก็บน้ำโดยสารเคลือบต้องเป็นชนิดที่ปลอดภัยต่อสิ่งแวดล้อม และปลอดภัยต่อการอุปโภคบริโภคของพนักงาน

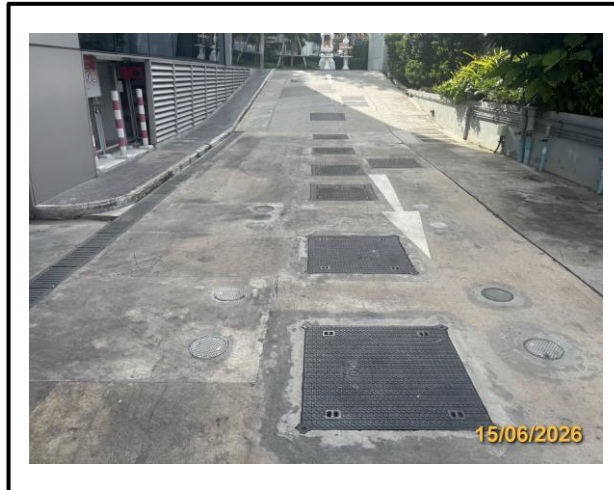
รูปที่ 2.4-8 ระบบบำบัดน้ำเสียของโครงการ

โครงการใช้ระบบบำบัดน้ำเสียรวมชนิดเติมอากาศ แบบ Activated Sludge จำนวน 1 ชุด ขนาดรองรับน้ำเสีย 45 ลูกบาศก์เมตร/วัน ติดตั้งไว้ใต้ดินบริเวณถนนในโครงการ ทางด้านทิศเหนือของอาคารโครงการ รองรับน้ำเสียจากห้องน้ำ การซักล้าง ทำครัว และห้องพักขยะในอาคาร โดยน้ำเสียรวบรวมมาตามท่อรวบรวมน้ำเสียภายในอาคาร เข้าระบบบำบัดน้ำเสียรวม แสดงดังรูปที่ 2.4-8

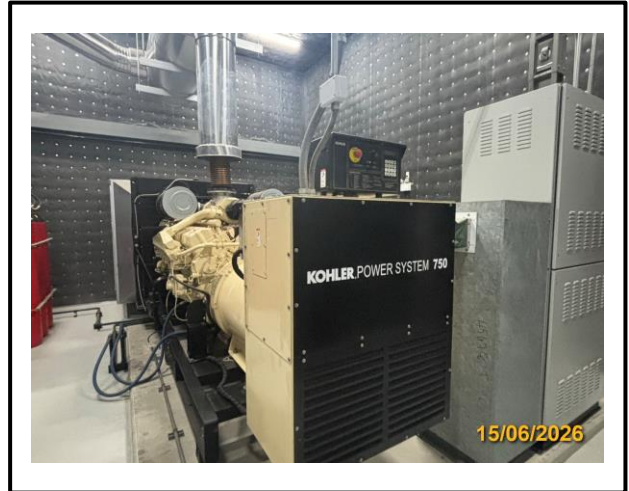
รูปที่ 2.4-10 เครื่องกำเนิดไฟฟ้าสำรอง

ระบบไฟฟ้าสำรองจะเป็นเครื่องกำเนิดไฟฟ้า จำนวน 1 ชุด เป็นเครื่องกำเนิดไฟฟ้า ชนิด Stand-by Rate ขนาด 1,250 kVA จำนวน 1 ชุด ติดตั้งในห้องไฟฟ้าสำรอง ชั้นที่ 6 แสดงดังรูปที่ 2.4-10 เป็นเครื่องกำเนิดไฟฟ้าแบบขับเคลื่อนด้วยเครื่องยนต์ดีเซล และแบตเตอรี่ ทั้งนี้ได้จัดให้มีระบบป้องกันเสียงดังบริเวณผนังห้อง และระบบกำจัดเขม่าควันจากการทำงานของเครื่อง โดยจ่ายแยกไปยังตู้เมนสวิตช์ไฟฟ้าฉุกเฉิน (Main Distribution Board : MDB) เพื่อจ่ายไฟฟ้าให้กับเครื่องใช้ไฟฟ้ากรณีไฟฟ้านครหลวงเกิดขัดข้อง

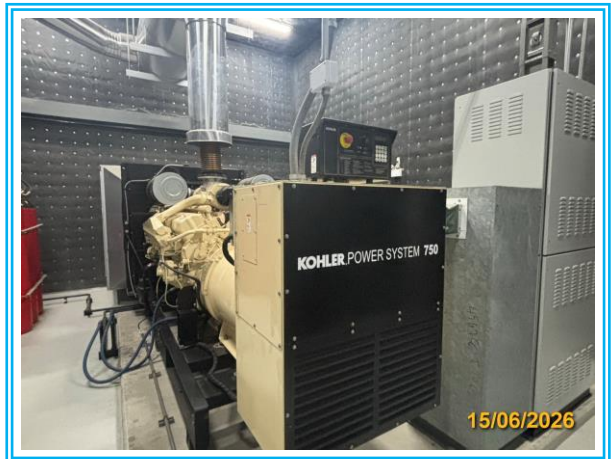
รูปที่ 3-11 เครื่องกำเนิดไฟฟ้าสำรอง

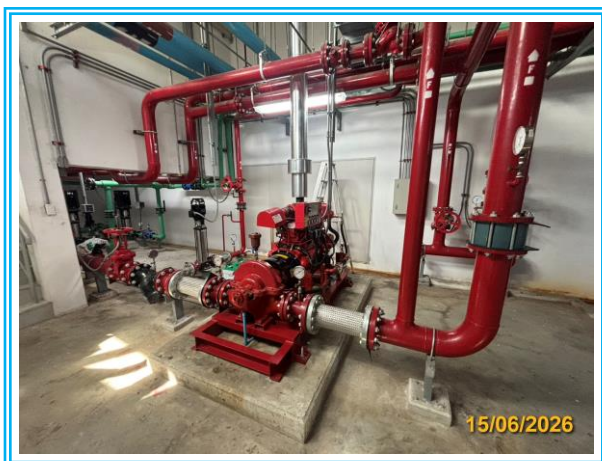
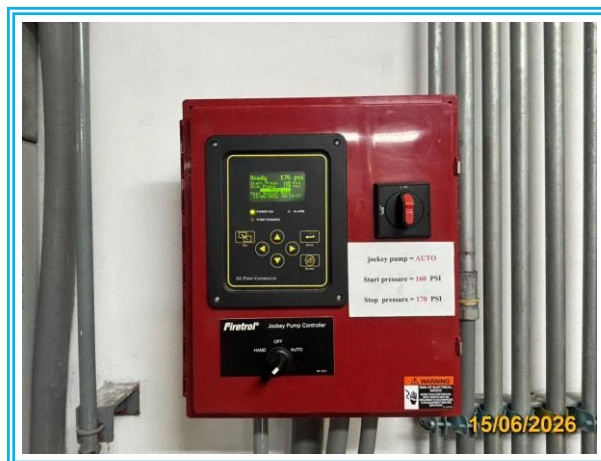
รูปที่ 3-52 ระบบปั๊มสูบน้ำดับเพลิงและแผงควบคุมระบบสัญญาณแจ้งเหตุเพลิงไหม้

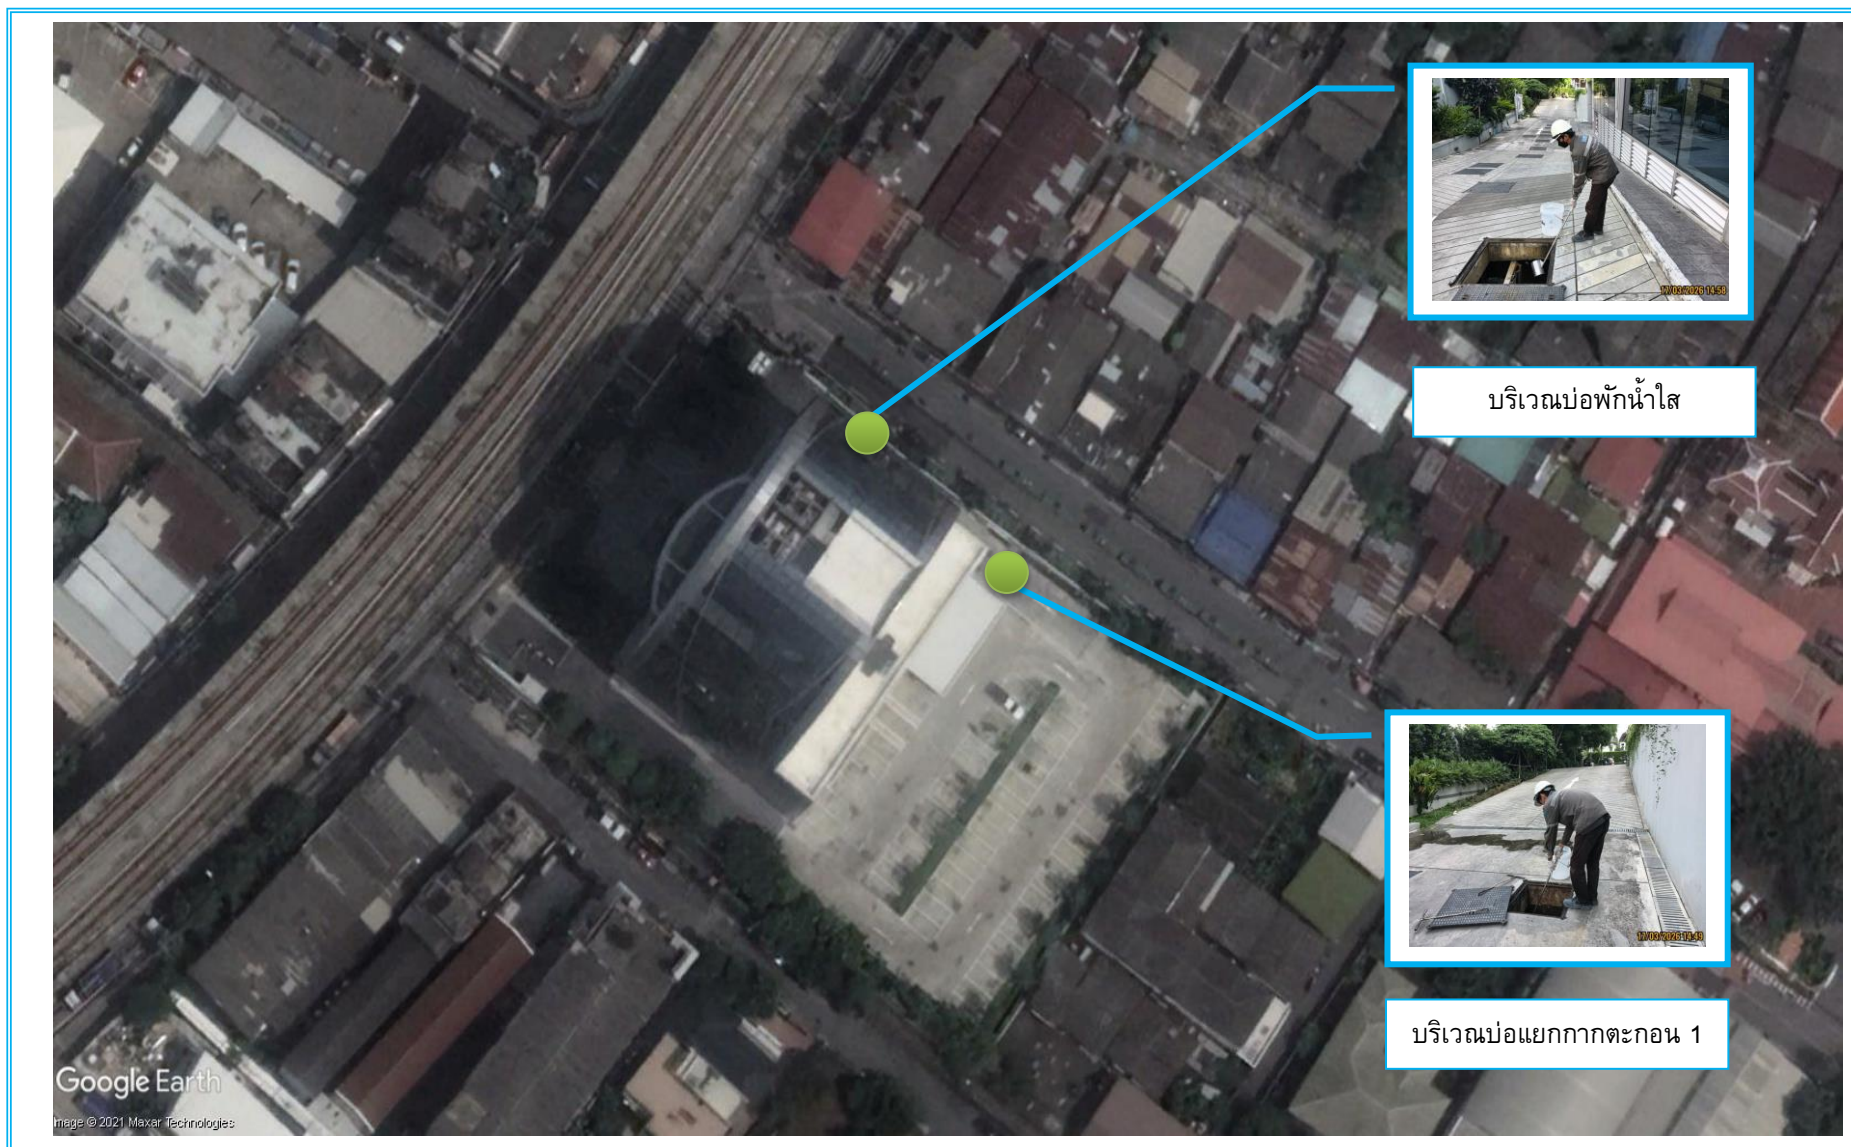
รูปที่ 4.1-1 ตำแหน่งจุดเก็บตัวอย่างคุณภาพน้ำทิ้ง โครงการอาคารสำนักงานใหญ่เมืองไทยแคปปิตอล (ระยะดำเนินการ)
