## 5. ผลการดำเนินการตามมาตรการป้องกันและแก้ไขผลกระทบสิ่งแวดล้อม

### ตารางที่ 4 เปรียบเทียบมาตรการป้องกันและแก้ไขผลกระทบสิ่งแวดล้อมที่กำหนดไว้ในรายงานการวิเคราะห์ผลกระทบสิ่งแวดล้อม

#### โครงการอาคารสำนักงาน พาณิชยกรรม และสถานศึกษา Kronos Tower ระยะเปิดดำเนินการ

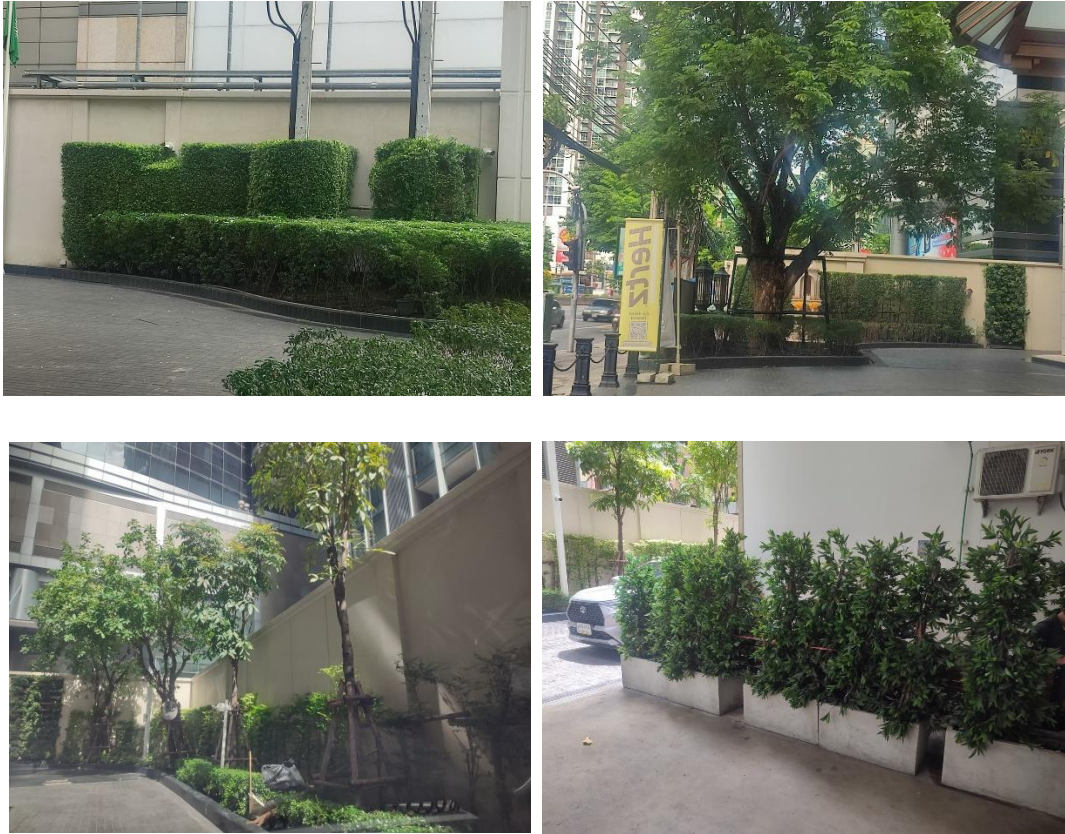
ภาพที่ 3-1 พื้นที่สีเขียวชั้นล่าง

| เงื่อนไขตามมาตรการป้องกันและแก้ไขผลกระทบสิ่งแวดล้อม | ผลการปฏิบัติตามมาตรการ | ปัญหา อุปสรรค และข้อเสนอแนะ | เอกสารอ้างอิง |
|---|---|---|---|
| <b>1.ทรัพยากรสิ่งแวดล้อมทางกายภาพ</b><br><b>1.1สภาพภูมิประเทศ</b><br>1. จัดให้มีพื้นที่สีเขียวชั้นล่าง 526.05 ตารางเมตร เพื่อช่วยลดการสะท้อนแสงเพิ่มความนุ่มนวลสลายตาเกิดภูมิทัศน์ที่ดีทั้งจากการมองภายในโครงการและจากภายนอกสู่ภายในโครงการ | จัดพื้นที่สีเขียวอยู่ที่ชั้นล่างของโครงการไว้ 526.05 ตารางเมตรไว้แล้ว และช่วยให้เกิดทัศนียภาพที่ดีในการมองจากการสัญจรด้านหน้าโครงการ | - | ภาพที่ 3-1 |
| 4. ตกแต่งกิ่งไม้ภายในโครงการอยู่เสมอเพื่อป้องกันมิให้ใบร่วงหล่นไปสู่พื้นที่บริเวณข้างเคียง | กิ่งของต้นไม้ใหญ่ ควบคุมให้อยู่ภายในโครงการไม่ร่วงหล่นไปยังพื้นที่ข้างเคียงตัดแต่งกิ่งไว้แล้ว | - | ภาพที่ 3-1 |

| เงื่อนไขตามมาตรการป้องกันและแก้ไขผลกระทบสิ่งแวดล้อม | ผลการปฏิบัติตามมาตรการ | ปัญหา อุปสรรค และข้อเสนอแนะ | เอกสารอ้างอิง |
|---|---|---|---|
| <b>มาตรการติดตามตรวจสอบผลกระทบสิ่งแวดล้อม</b><br>- ตรวจสอบการเจริญเติบโตและความสมบูรณ์ของต้นไม้วันละ 1 ครั้ง<br>- ผู้รับผิดชอบ: เจ้าของโครงการ(บริษัท ไพบูลย์ธุรกิจ จำกัด) | มีความสมบูรณ์ของต้นไม้ใหญ่ ไม่ยืนต้น ไม่พุ่มและไม่คลุมดิน | - | ภาพที่ 3-1 |
| <b>1.3 คุณภาพอากาศ: การระบายความร้อนและเชื้อลิจิโอเนลลา</b><br>1. ปลุกไม้ยืนต้นตามแนวรั้วโครงการ เพื่อเป็นแนวกำบังความร้อนจากเครื่องปรับอากาศ | ปลุกไม้ยืนต้นได้ตามแนวรั้วโครงการแล้ว สามารถลดความร้อนได้ในระดับหนึ่ง | - | ภาพที่ 3-1 |

| เงื่อนไขตามมาตรการป้องกันและแก้ไขผลกระทบสิ่งแวดล้อม | ผลการปฏิบัติตามมาตรการ | ปัญหา อุปสรรค และข้อเสนอแนะ | เอกสารอ้างอิง |
|---|---|---|---|
| 10. จัดให้มีพื้นที่สีเขียวปลูกต้นไม้ เพื่อช่วยดูดซับคาร์บอนไดออกไซด์และลดอุณหภูมิจากการคายน้ำของพืชและการระเหยน้ำจากผิวดิน | มีพื้นที่สีเขียวที่ชั้นล่าง ช่วยดูดซับคาร์บอนไดออกไซด์และลดอุณหภูมิได้เป็นปกติ พื้นดินมีความชุ่มชื้นเสมอ | - | ภาพที่ 3-1 |

| เงื่อนไขตามมาตรการป้องกันและแก้ไขผลกระทบสิ่งแวดล้อม | ผลการปฏิบัติตามมาตรการ | ปัญหา อุปสรรค และข้อเสนอแนะ | เอกสารอ้างอิง |
|---|---|---|---|
| 6. จัดพื้นที่สีเขียวที่ยืนรอบอาคารโครงการซึ่งการปลูกต้นไม้ขนาดใหญ่และการปลูกพืชคลุมดินจะช่วยลดความร้อนและเพิ่มความชื้นให้กับดินทำให้อากาศเย็นขึ้น | มีพื้นที่สีเขียวที่ยืนที่เป็นต้นไม้ใหญ่ปลูกไว้รอบโครงการ และปลูกไม้พุ่มและไม้คลุมดินทำให้ความชุ่มชื้นมากขึ้น | - | ภาพที่ 3-1 |

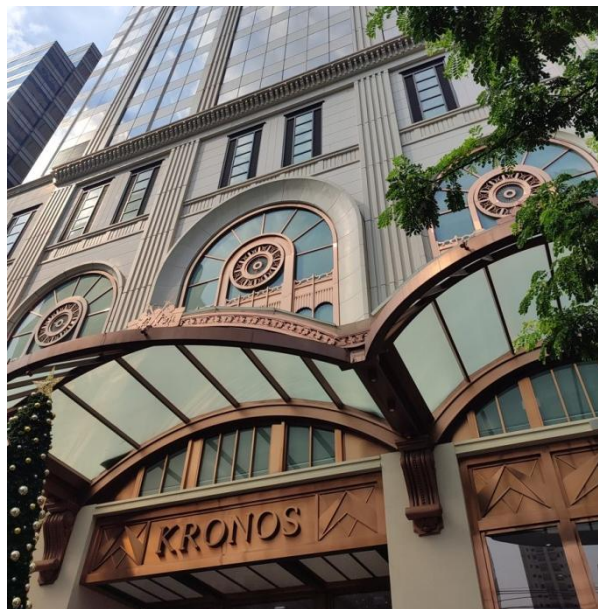
ภาพที่ 3-2 ใช้กระจกที่มีค่าการสะท้อนแสงไม่เกินร้อยละ30"

| เงื่อนไขตามมาตรการป้องกันและแก้ไขผลกระทบสิ่งแวดล้อม | ผลการปฏิบัติตามมาตรการ | ปัญหา อุปสรรค และข้อเสนอแนะ | เอกสารอ้างอิง |
|---|---|---|---|
| 2. ใช้กระจกที่มีค่าการสะท้อนแสงเป็นไปตามกฎกระทรวงฉบับที่ 48 (พ.ศ. 2540) ออกตามความในพระราชบัญญัติควบคุมอาคาร พ.ศ. 2522 ข้อ 27 กล่าวว่า “วัสดุที่เป็นผิวของผนังภายนอกอาคารจะต้องมีปริมาณการสะท้อนแสงได้ไม่เกินร้อยละ 30” โดยใช้กระจก SunGuard DS Grey 30/22 (Middle East) on Clear (Middle East) และ Clear (Asia Pacific) มีค่า Visible Reflectance (out) ประมาณ 24 % หรือเทียบเท่า | กระจกที่ใช้เป็นผนังภายนอกของอาคาร มีค่าการสะท้อนแสงต่ำ ไม่เกินร้อยละ 30 | - | ภาพที่ 3-2 |

| เงื่อนไขตามมาตรการป้องกันและแก้ไขผลกระทบสิ่งแวดล้อม | ผลการปฏิบัติตามมาตรการ | ปัญหา อุปสรรค และข้อเสนอแนะ | เอกสารอ้างอิง |
|---|---|---|---|
| 2. ออกแบบอาคารโครงการ เลือกใช้วัสดุที่เป็นมิตรกับสิ่งแวดล้อม และพิจารณาระบบหมุนเวียนของอากาศภายในและภายนอกอาคาร เพื่อให้อาคารไม่ร้อนหรือไม่มีอากาศหมุนเวียน ซึ่งสามารถลดการใช้เครื่องปรับอากาศได้ในระดับหนึ่ง | วัสดุที่เลือกใช้ไม่มีพิษกับสิ่งแวดล้อม เช่น ระบบปรับอากาศใช้สารทำความเย็นที่ไม่มีผลต่อสภาพอากาศ ใช้สีทาอาคารเป็นสีอ่อนไม่ดูดกลืนความร้อน ใช้กระจกที่ไม่สะท้อนแสง เป็นต้น | - | ภาพที่ 3-2 |

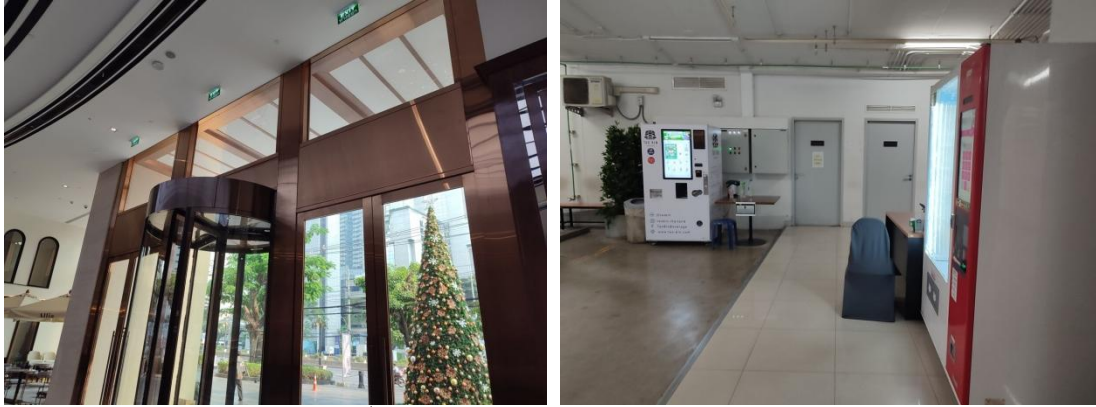
ภาพที่ 3-3 ประตู หน้าต่างระบายอากาศภายในอาคาร

| เงื่อนไขตามมาตรการป้องกันและแก้ไขผลกระทบสิ่งแวดล้อม | ผลการปฏิบัติตามมาตรการ | ปัญหา อุปสรรค และข้อเสนอแนะ | เอกสารอ้างอิง |
|---|---|---|---|
| 4. ดูแลระบบระบายอากาศในอาคารอยู่เสมอ เปิดประตูอาคารบางจุด เพื่อให้อากาศถ่ายเทได้สะดวก | บานเปิดทั้งหมดใช้งานได้ดี มีความใหม่ อากาศสามารถถ่ายเทสะดวก | - | ภาพที่ 3-3 |

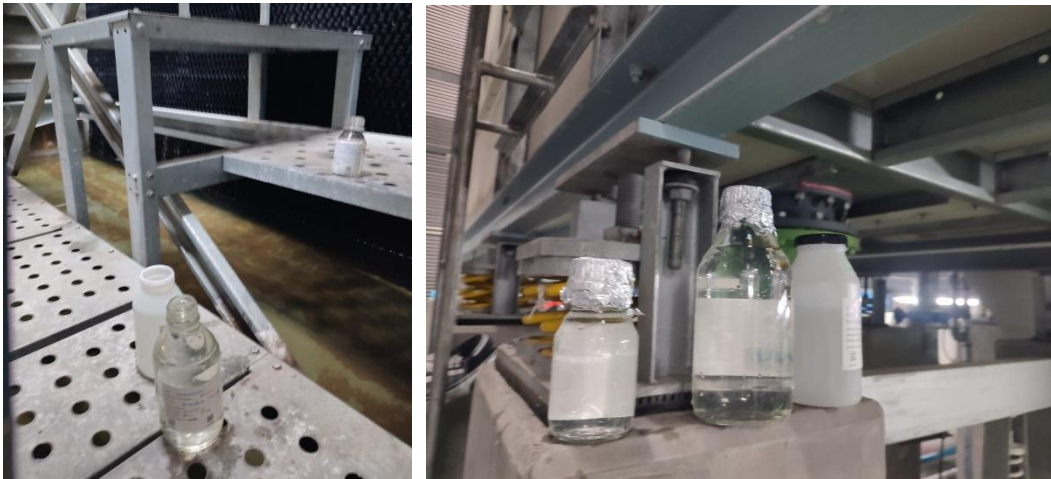
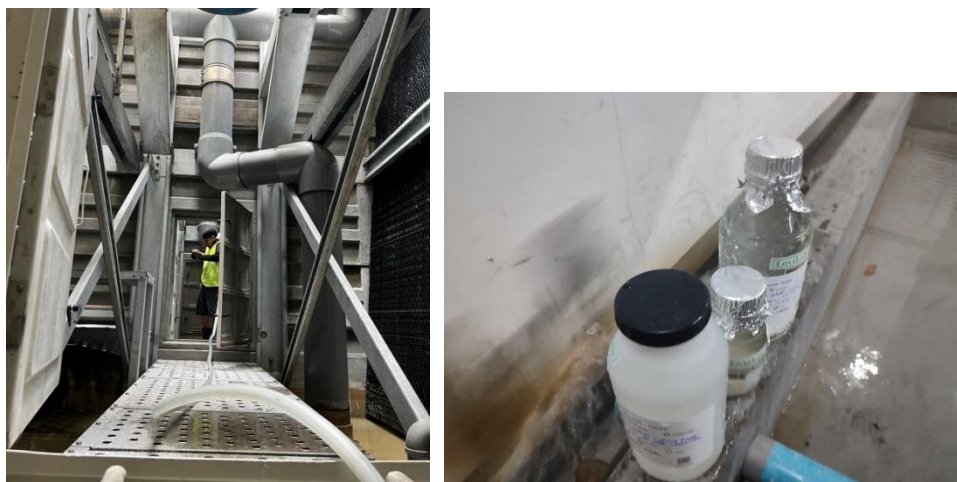
ภาพที่ 3-4 ระบบหล่อเลี้ยงของโครงการ Cooling Tower และการบำรุงรักษา

| เงื่อนไขตามมาตรการป้องกันและแก้ไขผลกระทบสิ่งแวดล้อม | ผลการปฏิบัติตามมาตรการ | ปัญหา อุปสรรค และข้อเสนอแนะ | เอกสารอ้างอิง |
|---|---|---|---|
| 6. จัดให้มีการบำรุงรักษาระบบปรับอากาศแบบจ่ายน้ำจากส่วนกลางอย่างสม่ำเสมอ พร้อมปฏิบัติตามคู่มือการใช้งาน | บำรุงรักษาระบบปรับอากาศส่วนกลางอย่างสม่ำเสมอ | - | ภาพที่ 3-4 |
| 7. ตรวจตราความสะอาดความสกปรกและกากตะกอนในหอผึ่งเย็นสัปดาห์ละครั้ง ด้วยสายตา | ดูแลความสะอาดของหอผึ่งเย็นไว้แล้วสัปดาห์ละครั้ง | - | ภาพที่ 3-4 |
| 8. จัดทำและดำเนินการตามแผนการบำรุงรักษาหอผึ่งเย็นรวมถึงการทำความสะอาด การทำลายเชื้อและการบำบัดน้ำสำหรับหอผึ่งเย็นทุกเครื่องเพื่อเป็นการป้องกันการเพิ่มจำนวนของเชื้อลิจิโอเนลลาและทำให้สารเคมีที่ใช้ในการบำบัดน้ำ | ดำเนินการตามแผนบำรุงรักษาหอผึ่งเย็น ด้านการทำลายเชื้อ ปัจจุบันใช้ระบบเกลือ ยังคงใช้ได้ดี ไม่พบว่าเกิดเชื้อลิจิโอเนลลาในช่วงนี้ | - | ภาพที่ 3-4 |

| เงื่อนไขตามมาตรการป้องกันและแก้ไขผลกระทบสิ่งแวดล้อม | ผลการปฏิบัติตามมาตรการ | ปัญหา อุปสรรค และข้อเสนอแนะ | เอกสารอ้างอิง |
|---|---|---|---|
| <p>9. การทำความสะอาดและการทำลายเชื้อในระบบสิ่งเย็นของอาคารต้องปฏิบัติตามหลักเกณฑ์ของกรมอนามัยเรื่องข้อปฏิบัติการควบคุมเชื้อสลิโคโนเนลลาในหอสิ่งเย็นของอาคารในประเทศไทยดังนี้</p> <p>(1) การทำลายเชื้อทำความสะอาดและการกำจัดตะกอนในหอสิ่งเย็นโดยปกติทั่วไปต้องกระทำอย่างน้อย 1 ครั้งภายใน 6 เดือนหรือมากกว่าเมื่อจำเป็น</p> <p>(2) การทำความสะอาดและการทำลายเชื้อต้องกระทำในหอสิ่งเย็นที่มีสภาพดังต่อไปนี้</p> <ul style="list-style-type: none"> <li>- มีการปนเปื้อนในระหว่างการก่อสร้างจากฝุ่นหรือสารอินทรีย์</li> <li>- ถูกดัดแปลงแก้ไขทางกลไกหรือถอดชิ้นส่วนออกในลักษณะที่อาจทำให้หอสิ่งเย็นได้รับการปนเปื้อนได้</li> <li>- เมื่อสภาพแวดล้อมรอบหอสิ่งเย็นเต็มไปด้วยฝุ่นหรือไม่สามารถควบคุมคุณภาพน้ำได้หรือเมื่อหอสิ่งเย็นที่อยู่ใกล้เคียงกันเป็นแหล่งการระบาดของโรคเลิเจียนแนร์</li> <li>- อื่นๆตามที่พนักงานเจ้าหน้าที่เห็นควร</li> </ul> <p>(3) ระบบเก็บกักน้ำพิเศษซึ่งต่อเชื่อมกับระบบสิ่งเย็นและมีลักษณะน้ำขังนิ่งต้องได้รับการทำความสะอาดและฆ่าเชื้อก่อนนำมาใช้งานในสภาพปกติ</p> <p>(4) การทำความสะอาดและการทำลายเชื้อต้องปฏิบัติดังนี้</p> <ul style="list-style-type: none"> <li>- เติมคลอรีนครั้งแรกในน้ำในระบบสิ่งเย็นเพื่อให้มีคลอรีนอิสระตกค้าง (residual free chlorine) อยู่ในระดับ 5 มิลลิกรัมต่อลิตรเพื่อลดความเสี่ยงต่อสุขภาพกับผู้ทำความสะอาดแล้วหมุนเวียนน้ำพร้อมกับเติมตัวกระจายสารเพื่อเพิ่มประสิทธิภาพในการทำลายเชื้อโรคของคลอรีนโดยหมุนเวียนน้ำเป็นระยะเวลา 6 ชั่วโมงรักษาปริมาณคลอรีนอิสระให้อยู่ในระดับไม่น้อยกว่า 5 มิลลิกรัมต่อลิตร ตลอดเวลาถ้าในกรณีนี้ค่าความเป็นกรดต่าง (pH)</li> </ul> | <p>การฆ่าเชื้อของหอสิ่งเย็นปัจจุบันมีการทำความสะอาด และกำจัดตะกอนทุก 6 เดือน</p> <p>ทำลายเชื้อโดยใช้เกลือ</p> <p>ไม่มีการดัดแปลงแก้ไขทางกลไก</p> <p>สภาพแวดล้อมรอบหอสิ่งเย็นทำความสะอาดไว้เสมอ ไม่มีฝุ่นที่ไม่สามารถควบคุมได้แต่อย่างใด</p> <p>ทำความสะอาดฆ่าเชื้อไว้แล้วอย่างสม่ำเสมอ</p> <p>ใช้สารเกลือในการฆ่าเชื้อไว้แล้ว</p> | - | ภาพที่ 3-4 |

| เงื่อนไขตามมาตรการป้องกันและแก้ไขผลกระทบสิ่งแวดล้อม | ผลการปฏิบัติตามมาตรการ | ปัญหา อุปสรรค และข้อเสนอแนะ | เอกสารอ้างอิง |
|---|---|---|---|
| <p>ของน้ำมากกว่า 8.0 ปริมาณความเข้มข้นของคลอรีนอิสระตกค้างที่วัดได้ ต้องอยู่ระหว่าง 15 ถึง 20 มิลลิกรัมต่อลิตรเป็นเวลา 2 ชั่วโมงหรือใช้วิธีการระบายน้ำออกจากระบบอย่างเต็มที่เป็นเวลาหลายชั่วโมงเพื่อลดค่าความเป็นกรดต่างและปริมาณคลอรีนในระบบลง</p> <p>- ระบายน้ำทิ้งออกจากเส้นท่อ และทำความสะอาดระบบจ่ายน้ำบ่อสูบน้ำ และหอผึ่งเย็นล้างบริเวณหรือทางที่จะเข้าไปยังหอผึ่งเย็น และอุปกรณ์ต่างๆ สำหรับตะกอนและตะกอนอื่นๆ ที่ไม่สามารถกำจัดออกไปได้ให้ใช้สารเคมีสำหรับกำจัดตะกอนที่ไม่ทำให้เกิดความเสียหายแก่หอผึ่งเย็นและเส้นท่อให้หลีกเลี่ยงวิธีทำความสะอาดที่ก่อให้เกิดละอองน้ำล่องลอยมากเกินไปเช่นระบบฉีดน้ำแรงดันสูงเป็นต้นหากไม่สามารถหลีกเลี่ยงได้ให้ปิดประตูหน้าต่างและช่องลมที่อยู่ใกล้เคียงให้สนิทก่อนการทำความสะอาดผู้ที่ต้องฉีดน้ำด้วยระบบแรงดันสูงต้องได้รับการฝึกอบรมและต้องสวมอุปกรณ์ป้องกันอันตรายส่วนบุคคลในขณะที่ปฏิบัติงานทุกครั้ง</p> <p>(5) เติมน้ำสะอาดและคลอรีนเข้าเพื่อให้ระดับคลอรีนอิสระตกค้างไม่น้อยกว่า 5 มิลลิกรัมต่อลิตรเป็นเวลา 6 ชั่วโมง</p> <p>(6) ระบายและถ่ายเทน้ำทิ้งแล้วเปลี่ยนถ่ายเติมน้ำสะอาดสารเคมี และสารชีวฆาตที่ใช้ในการบำบัดคุณภาพน้ำให้อยู่ในระดับเหมาะสมก่อนเปิดเดินเครื่องระบบ</p> <p>(7) ในระหว่างการทำมาสะอาดและการทำลายเชื้อควรปิดพัดลมของหอผึ่งเย็นทุกครั้ง</p> <p>(8) โดยทั่วไปน้ำในหอผึ่งเย็นต้องมีปริมาณความเข้มข้นของคลอรีนอิสระตกค้างไม่น้อยกว่า 1 มิลลิกรัมต่อลิตร ตลอดเวลา</p> | <p>ยังไม่เกิดตะกอนที่ทำให้เกิดความเสียหายต่อหอผึ่งเย็นแต่อย่างใด</p> <p>เติมน้ำสะอาดเข้าระบบไว้แล้วแต่ใช้เกลือแทนคลอรีน</p> <p>ระบายน้ำทิ้งแล้วเติมน้ำสะอาดไว้สม่ำเสมอ</p> <p>ดำเนินการไว้แล้วทุกครั้งที่มีการทำความสะอาด</p> <p>ใช้เกลือแทนคลอรีน</p> | - | ภาพที่ 3-4 |

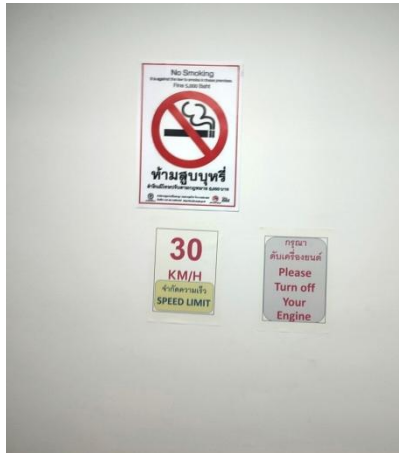
ภาพที่ 3-5 บ้ายให้ผู้ขับขี่รถใช้ความเร็วต่ำไม่เกิน 30 ชม. และบ้ายให้ดับเครื่องยนต์ทันทีเมื่อจอดรถ

| เงื่อนไขตามมาตรการป้องกันและแก้ไขผลกระทบสิ่งแวดล้อม | ผลการปฏิบัติตามมาตรการ | ปัญหา อุปสรรค และข้อเสนอแนะ | เอกสารอ้างอิง |
|---|---|---|---|
| 11. ติดตั้งป้ายจำกัดความเร็วของรถที่เข้า-ออก มีความเร็วไม่เกิน 30 กิโลเมตร/ชั่วโมง เพื่อลดการฟุ้งกระจายของฝุ่น | ติดป้ายจำกัดความเร็วไว้แล้วให้ใช้ความเร็วไม่เกิน 30 กม./ชม. | - | ภาพที่ 3-5 |
| 1. จำกัดความเร็วรถเมื่อเข้าสู่พื้นที่โครงการให้มีความเร็วไม่เกิน 30 กิโลเมตร/ชั่วโมง | จำกัดความเร็วรถโดยทำป้ายจำกัดความเร็วไว้แล้ว | - | ภาพที่ 3-5 |
| 2. ประชาสัมพันธ์ให้ผู้จอดรถยนต์ดับเครื่องยนต์ทันที เมื่อเข้าจอดเรียบร้อยแล้ว รวมทั้งรณรงค์ใช้เสียงแตรภายในพื้นที่โครงการ | จัดทำป้ายประชาสัมพันธ์ให้ผู้ที่ใช้ที่จอดรถ ดับเครื่องยนต์ เมื่อจอดรถแล้วและงดให้แตรรถ | - | ภาพที่ 3-5 |

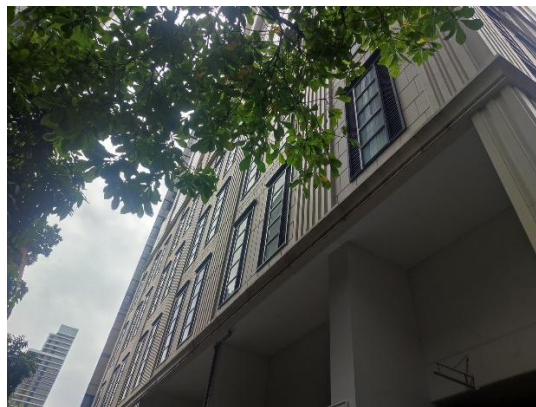
ภาพที่ 3-6 ผนังอาคารแบบปิดด้านอาคารศาลาแดง เรสซิเดนซ์

| เงื่อนไขตามมาตรการป้องกันและแก้ไขผลกระทบสิ่งแวดล้อม | ผลการปฏิบัติตามมาตรการ | ปัญหา อุปสรรค และข้อเสนอแนะ | เอกสารอ้างอิง |
|---|---|---|---|
| 12. จัดให้มีผนังอาคารโครงการบริเวณชั้นจอดรถยนต์ ชั้นที่ 2-8 ด้านทิศเหนือ ที่ติดกับอาคารศาลาแดง เรสซิเดนซ์ ต้องเป็นผนังปิดทึบ เพื่อช่วยบดบังแสงไฟ ฝุ่น และเสียงจากรถยนต์ | ผนังด้านที่ติดกับศาลาแดงพาร์ทเมนต์ ซึ่งอยู่ด้านทิศเหนือ เป็นผนังแบบปิดทึบไว้แล้ว | - | ภาพที่ 3-6 |
| 5. จัดให้มีผนังอาคารโครงการบริเวณชั้นจอดรถยนต์ ชั้นที่ 2-8 ด้านทิศเหนือ ที่ติดกับอาคารศาลาแดง เรสซิเดนซ์ ต้องเป็นผนังปิดทึบ เพื่อช่วยบดบังแสงไฟ ฝุ่น และเสียงจากรถยนต์ | ผนังด้านที่ติดกับศาลาแดงพาร์ทเมนต์ ซึ่งอยู่ด้านทิศเหนือ เป็นผนังแบบปิดทึบไว้แล้ว | - | ภาพที่ 3-6 |

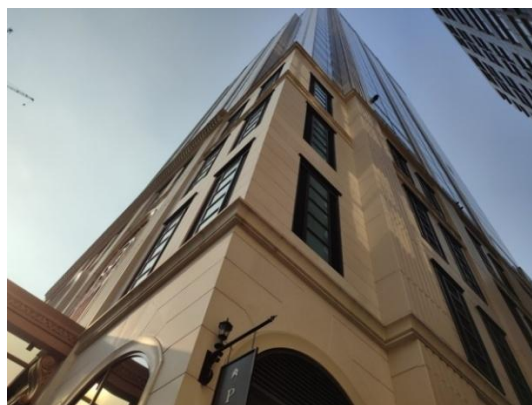
ภาพที่ 3-7 ตำแหน่งของท่อไอเสียจากห้องเครื่องไฟฟ้าสำรอง ด้านทิศตะวันออก

| เงื่อนไขตามมาตรการป้องกันและแก้ไขผลกระทบสิ่งแวดล้อม | ผลการปฏิบัติตามมาตรการ | ปัญหา อุปสรรค และข้อเสนอแนะ | เอกสารอ้างอิง |
|---|---|---|---|
| 6. จัดให้ตำแหน่งจุดระบายไอเสีย และความร้อนของเครื่องกำเนิดไฟฟ้าสำรอง และเครื่องปั๊มน้ำดับเพลิง อยู่ด้านทิศตะวันออกของอาคารโครงการ เพื่อไม่ให้รบกวนการพักอาศัยของอาคารชุดศาลาแดง เรสซิเดนซ์ | มีจุดระบายไอเสียและความร้อนของเครื่องกำเนิดไฟฟ้าอยู่ด้านทิศตะวันออกไว้แล้ว | - | ภาพที่ 3-7 |

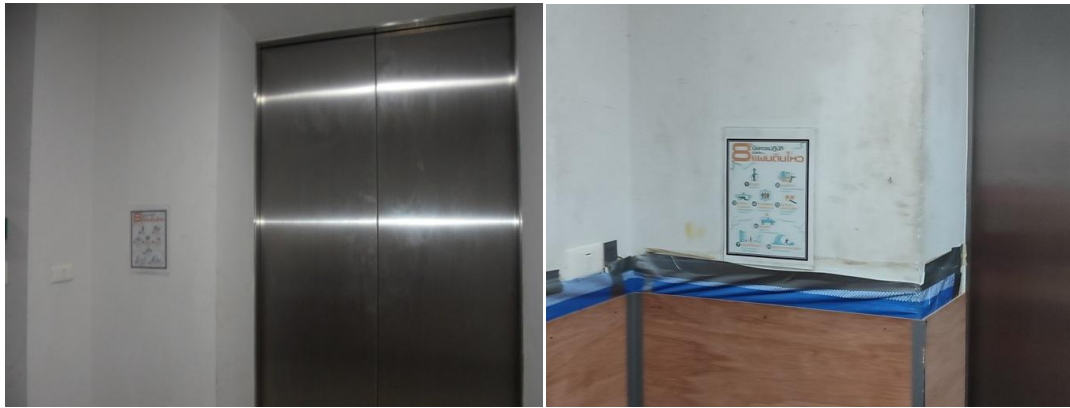
ภาพที่ 3-8 ป้ายประชาสัมพันธ์คำแนะนำการปฏิบัติตัวขณะเกิดแผ่นดินไหว

| เงื่อนไขตามมาตรการป้องกันและแก้ไขผลกระทบสิ่งแวดล้อม | ผลการปฏิบัติตามมาตรการ | ปัญหา อุปสรรค และข้อเสนอแนะ | เอกสารอ้างอิง |
|---|---|---|---|
| <b>1.6 การเกิดแผ่นดินไหว</b><br>1. แผนการเตรียมตัวก่อนการเกิดแผ่นดินไหว <ol style="list-style-type: none"> <li>(1) ติดตั้งป้ายคำแนะนำในการปฏิบัติตนเมื่อเกิดแผ่นดินไหวไว้ในบริเวณที่เห็นได้ชัดเจนเช่นภายในห้องลิฟต์โดยสารหรือบริเวณโถงหน้าลิฟต์</li> <li>(2) จัดให้มีไฟฉายพร้อมถ่านไฟฉายและกล่องยาเตรียมไว้ในห้องพักและให้ทุกคนทราบว่ายู่ที่ใดของอาคาร</li> <li>(3) ศึกษาการปฐมพยาบาลเบื้องต้น</li> <li>(4) มีอุปกรณ์ดับเพลิงไว้ในอาคารเช่นถังดับเพลิงถูงทวาย เป็นต้น</li> <li>(5) ทราบตำแหน่งของวาล์วปิดก๊าสสะพานไฟสำหรับตัดกระแสไฟฟ้า</li> <li>(6) อธิบายความเสี่ยงของหนีบนชั้นหรือหึ่งสูงๆเพราะเมื่อเกิดแผ่นดินไหวอาจตกลงมาเป็นอันตรายได้</li> <li>(7) มีการยึดหรือผูกอุปกรณ์เครื่องใช้หนักๆ ให้แน่นกับพื้น</li> <li>(8) มีการวางแผนเรื่องจุดนัดพบที่ปลอดภัยในกรณีที่ต้องพลัดจากกันเพื่อมารวมตัวกันอีกครั้ง</li> <li>(9) ติดตั้งป้ายประชาสัมพันธ์วิธีการปฏิบัติตัวเมื่อเกิดแผ่นดินไหวในบริเวณที่เห็นได้ชัดเจนเช่นบริเวณหน้าหรือภายในลิฟต์</li> </ol> | มีแผนการเตรียมตัวก่อนเกิดแผ่นดินไหวไว้ตลอดเวลา และติดป้ายคำแนะนำในการปฏิบัติตน เมื่อเกิดแผ่นดินไหวไว้แล้ว และเมื่อเกิดแผ่นดินไหวในเดือน มีนาคม 2568 โครงการได้ให้คำแนะนำผู้ใช้อาคารทั้งหมดให้ตั้งสติ และอพยพคนลงมายังชั้นล่าง ได้อย่างปลอดภัยทั้งหมด | - | ภาพที่ 3-8 |

| เงื่อนไขตามมาตรการป้องกันและแก้ไขผลกระทบสิ่งแวดล้อม | ผลการปฏิบัติตามมาตรการ | ปัญหา อุปสรรค และข้อเสนอแนะ | เอกสารอ้างอิง |
|---|---|---|---|
| <p>2. แผนการอพยพระหว่างการเกิดแผ่นดินไหว</p> <p>(1) อย่าตกใจพยายามควบคุมสติ</p> <p>(2) ถ้าอยู่ภายในห้องพักให้ยืนหรือหมอบอยู่ในส่วนของห้องพักที่มีโครงสร้างแข็งแรงสามารถรับน้ำหนักได้มากและอยู่ห่างจากประตูระเบียงหน้าต่าง</p> <p>(3) ห้ามใช้ลิฟต์โดยเด็ดขาดขณะเกิดแผ่นดินไหว</p> <p>(4) หากอยู่ในอาคารสูงควรตั้งสติให้มั่นและรีบออกจากอาคารโดยเร็วหนีจากสิ่งล้มทับได้</p> <p>(5) อย่าใช้เทียนไม้ขีดไฟหรือสิ่งที่เกิดเปลวหรือประกายไฟเพราะอาจมีก๊าซรั่วอยู่บริเวณนั้น</p> | <p>มีแผนการเตรียมตัวอพยพระหว่างการเกิดแผ่นดินไหวไว้ตลอดเวลา และติดป้ายคำแนะนำในการปฏิบัติตน เมื่อเกิดแผ่นดินไหวไว้แล้ว และขณะเกิดแผ่นดินไหวในเดือนมีนาคม 2568 โครงการได้อพยพคนในอาคารให้ลงมาสู่ชั้นล่างด้วยความปลอดภัยทั้งหมด</p> | - | ภาพที่ 3-8 |
| <p>3. แผนหลังการเกิดแผ่นดินไหว</p> <p>(1) ตรวจสอบตัวเองและคนรอบข้างว่าได้รับบาดเจ็บหรือไม่ให้ปฐมพยาบาลเบื้องต้นก่อน</p> <p>(2) รีบออกจากอาคารที่เสียหายทันทีเพราะอาจเกิดการทรุดตัวของอาคารหรือพังทลายได้</p> <p>(3) ใส่รองเท้าหุ้มส้น เพราะอาจมีเศษแก้วหรือวัสดุแหลมคมอื่น ทำให้ได้รับบาดเจ็บ</p> <p>(4) ตรวจสอบสายไฟท่อน้ำท่อก๊าซเพื่อป้องกันการเกิดอุบัติเหตุจากก๊าซรั่วหากได้กลิ่นให้เปิดประตูหน้าต่างทุกบาน</p> <p>(5) ให้ออกห่างจากบริเวณที่มีสายไฟรั่ว ขาด และวัสดุสายไฟพาดถึง</p> <p>(6) เปิดวิทยุฟังคำแนะนำฉุกเฉิน อย่าใช้โทรศัพท์นอกจากจำเป็นจริงๆ</p> <p>(7) สำรวจดูความเสียหายของท่อส้วมและท่อน้ำทิ้งก่อนใช้</p> <p>(8) หลีกเลี่ยงการเข้าไปในเขตที่มีความเสียหายสูง หรืออาคารพัง</p> | <p>มีแผนการเตรียมตัวหลังเกิดแผ่นดินไหวไว้ตลอดเวลา และติดป้ายคำแนะนำในการปฏิบัติตน เมื่อเกิดแผ่นดินไหวไว้แล้ว หลังเกิดแผ่นดินไหวในเดือนมีนาคม 2568 ช่างอาคารได้สำรวจความเสียหายของอาคารและตรวจสอบอาคาร ไม่พบว่าโครงสร้างอาคารเสียหายแต่อย่างใด และตรวจสอบอาคารพบว่าสามารถใช้งานได้เป็นปกติ</p> | - | ภาพที่ 3-8 |

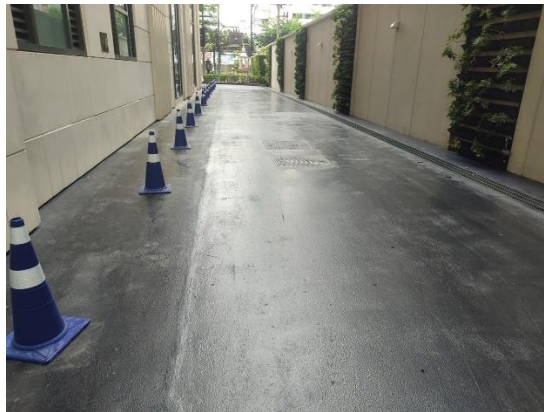
ภาพที่ 3-9 บริเวณระบบบำบัดน้ำเสียของโครงการ

| เงื่อนไขตามมาตรการป้องกันและแก้ไขผลกระทบสิ่งแวดล้อม | ผลการปฏิบัติตามมาตรการ | ปัญหา อุปสรรค และข้อเสนอแนะ | เอกสารอ้างอิง |
|---|---|---|---|
| <b>1.7 ทรัพยากรน้ำ</b><br><b>1) การจัดการน้ำเสีย</b><br>1. จัดให้มีระบบบำบัดน้ำเสียรวมชนิดเดิมอากาศ แบบ Activated Sludge จำนวน 1 ชุด ขนาดรองรับน้ำเสีย 120 ลูกบาศก์เมตร/วัน ติดตั้งไว้ใต้ดินบริเวณถนนในโครงการ ทางด้านทิศตะวันตกของอาคารโครงการ ประกอบด้วย บ่อดักไขมัน ถังแยกกาก ตะกอน1 ถังแยกกากตะกอน2 ถังปรับอัตราการไหล ถังเติมอากาศ ถังตกตะกอน ถังเก็บตะกอน ถังพักตะกอนเวียนกลับ และถังสูบน้ำทิ้ง โดยน้ำที่ผ่านการบำบัดจะมีค่าตามมาตรฐานคุณภาพน้ำทิ้งของอาคารประเภท ก. ตามประกาศกระทรวงทรัพยากรธรรมชาติและสิ่งแวดล้อม นำมาใช้รดน้ำต้นไม้บริเวณชั้นล่างภายในโครงการและน้ำทิ้งส่วนที่เหลือระบายออกสู่ท่อระบายน้ำสาธารณะบนถนนสาทร | มีระบบบำบัดน้ำเสียรวมชนิดเดิมอากาศ Activated Sludge จำนวน 1 ชุด ไว้แล้ว บริเวณใต้ดินของถนนด้านทิศตะวันตก น้ำที่ผ่านการบำบัดน้ำเสียแล้ว นำมาใช้รดน้ำต้นไม้ และส่วนที่เหลือจะไหลไปสู่ บ่อดักไขมัน ที่เป็นบ่อตรวจคุณภาพน้ำทิ้งก่อนระบายออกสู่ท่อระบายน้ำสาธารณะ โดยมีตะกอนเหล็กเป็นส่วนกันเศษขยะเศษวัสดุที่จะไหลไปอุดตันท่อระบายน้ำไว้แล้ว | - | ภาพที่ 3-9 |

| เงื่อนไขตามมาตรการป้องกันและแก้ไขผลกระทบสิ่งแวดล้อม | ผลการปฏิบัติตามมาตรการ | ปัญหา อุปสรรค และข้อเสนอแนะ | เอกสารอ้างอิง |
|---|---|---|---|
| 2. ปลุกต้นไม้ และจัดภูมิสถาปัตย์ภายในพื้นที่โครงการเพื่อเป็นแนวป้องกันมิให้ชะลอนดินและป้องกันการไหลบ่าของน้ำลงสู่คลองสาทร | ปลุกต้นไม้และภูมิสถาปัตย์ที่ชั้นล่างโครงการริมรั้ว ป้องกันน้ำไหลบ่าด้านหน้าโครงการ | - | ภาพที่ 3-9 |

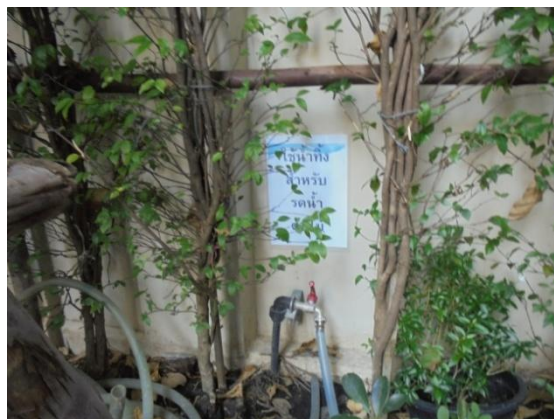
ภาพที่ 3-10 ก๊อกน้ำสำหรับรดน้ำต้นไม้และป้ายบอกไว้ชัดเจน

| เงื่อนไขตามมาตรการป้องกันและแก้ไขผลกระทบสิ่งแวดล้อม | ผลการปฏิบัติตามมาตรการ | ปัญหา อุปสรรค และข้อเสนอแนะ | เอกสารอ้างอิง |
|---|---|---|---|
| 2. จัดให้มีท่อและก๊อกน้ำ reuse เพื่อนำน้ำทิ้งจากถังสูบน้ำทิ้งในระบบบำบัดน้ำเสียของโครงการ มาใช้รดน้ำต้นไม้ในโครงการ และติดตั้งบริเวณก๊อกน้ำ “ก๊อกน้ำ reuse สำหรับรดน้ำต้นไม้เท่านั้น” | มีก๊อกน้ำสำหรับรดน้ำต้นไม้และติดตั้งบ่อบอกไว้บริเวณก๊อกน้ำไว้แล้ว | - | ภาพที่ 3-10 |

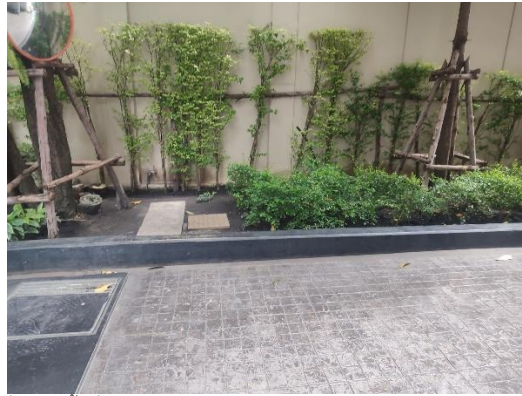
ภาพที่ 3-11 พื้นที่เขียว สำหรับกำจัดก๊าซมีเทนและAerosol ด้วยวิธี Soil Bed

| เงื่อนไขตามมาตรการป้องกันและแก้ไขผลกระทบสิ่งแวดล้อม | ผลการปฏิบัติตามมาตรการ | ปัญหา อุปสรรค และข้อเสนอแนะ | เอกสารอ้างอิง |
|---|---|---|---|
| 5. กำจัดก๊าซมีเทนที่เกิดขึ้นจากระบบบำบัดน้ำเสียรวมโดยใช้พื้นที่สีเขียว ขนาดพื้นที่4.0ตารางเมตร ด้วยวิธีSoil Bed | ใช้พื้นที่สีเขียวด้านทิศเหนือเป็นพื้นที่กำจัดก๊าซมีเทนด้วยวิธี Soil Bed | - | ภาพที่ 3-11 |
| 6. กำจัดละอองลอยที่เกิดจากระบบบำบัดน้ำเสีย โดยใช้พื้นที่สีเขียว ขนาดพื้นที่2.0 ตารางเมตร ด้วยวิธีSoil Bed | ใช้พื้นที่สีเขียวด้านทิศเหนือเป็นพื้นที่กำจัดแอโรซอลด้วยวิธี Soil Bed | - | ภาพที่ 3-11 |

| เงื่อนไขตามมาตรการป้องกันและแก้ไขผลกระทบสิ่งแวดล้อม | ผลการปฏิบัติตามมาตรการ | ปัญหา อุปสรรค และข้อเสนอแนะ | เอกสารอ้างอิง |
|---|---|---|---|
| 10. ตรวจสอบและดูแลฟลอปข้อต่อและผนังของระบบบำบัดน้ำเสียเป็นประจำเพื่อป้องกันการรั่วไหลของละอองลอย และกลิ่นเหม็นที่เกิดขึ้นจากก๊าซไฮโดรเจนซัลไฟด์จากระบบบำบัดน้ำเสีย | ฟลอปข้อต่อ ผนังระบบบำบัดน้ำเสีย อยู่ในสภาพดี ไม่พบการรั่วไหลของละอองลอย ไม่มีกลิ่นของไฮโดรเจนซัลไฟด์เมื่อยืนบริเวณบ่อบำบัดน้ำเสีย | - | ภาพที่ 3-11 |

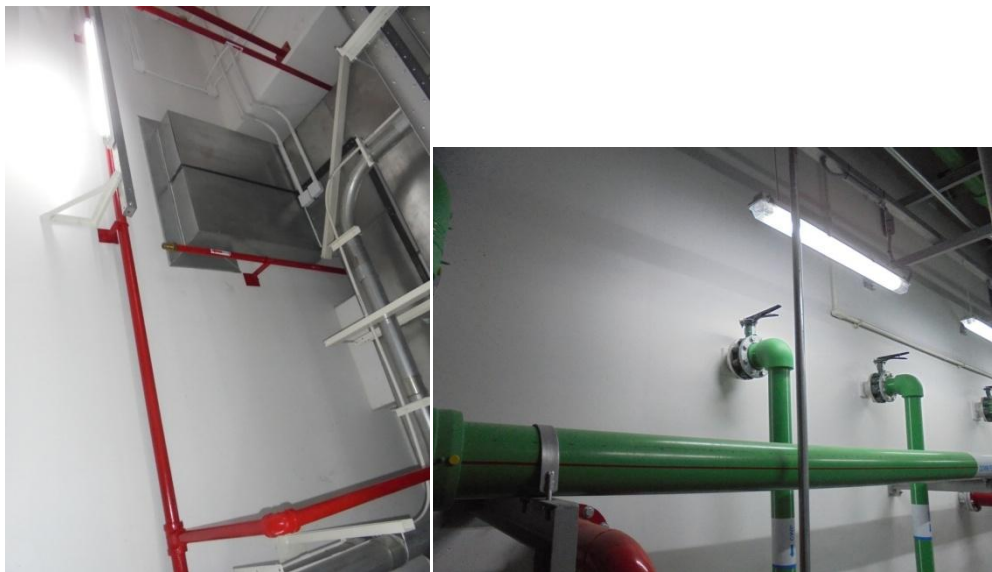
ภาพที่ 3-12 ห้องเครื่องประกอบและล้างสำรongsน้ำใช้ ไม่มีจุดรั่วซึม

| เงื่อนไขตามมาตรการป้องกันและแก้ไขผลกระทบสิ่งแวดล้อม | ผลการปฏิบัติตามมาตรการ | ปัญหา อุปสรรค และข้อเสนอแนะ | เอกสารอ้างอิง |
|---|---|---|---|
| 3. ตรวจสอบโครงสร้างถังเก็บน้ำใต้ดิน และชั้นดาดฟ้า ให้มีความมั่นคงแข็งแรง ไม่มีรอยร้าว และรอยร้าว ที่ทำให้เกิดการปนเปื้อนของน้ำภายนอกเข้าสู่ถังเก็บน้ำได้ | โครงสร้างถังเก็บน้ำใต้ดินและชั้นดาดฟ้า ไม่มีรอยร้าว รอยร้าวแต่อย่างใด | - | ภาพที่ 3-12 |

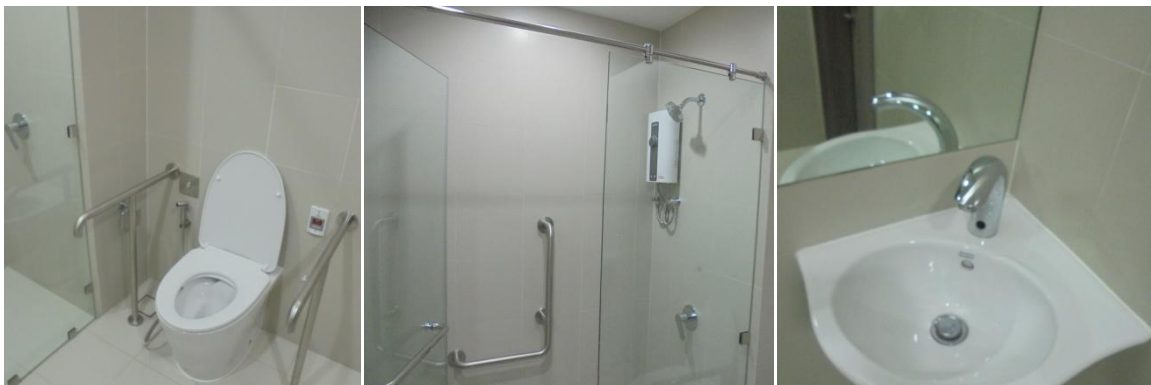
ภาพที่ 3-13 สุขภัณฑ์ประหยัดน้ำ

| เงื่อนไขตามมาตรการป้องกันและแก้ไขผลกระทบสิ่งแวดล้อม | ผลการปฏิบัติตามมาตรการ | ปัญหา อุปสรรค และข้อเสนอแนะ | เอกสารอ้างอิง |
|---|---|---|---|
| 5. เลือกใช้อุปกรณ์ และผลิตภัณฑ์ที่ประหยัดน้ำ ได้แก่ ชักโครก และฝักบัวรุ่นประหยัดน้ำ เป็นต้น รวมทั้งรณรงค์ให้ผู้ให้บริการ และเจ้าหน้าที่ของโครงการให้ใช้น้ำอย่างประหยัด | ใช้อุปกรณ์ที่ประหยัดน้ำ เช่น ชักโครก ฝักบัว ก๊อกน้ำ | - | ภาพที่ 3-13 |

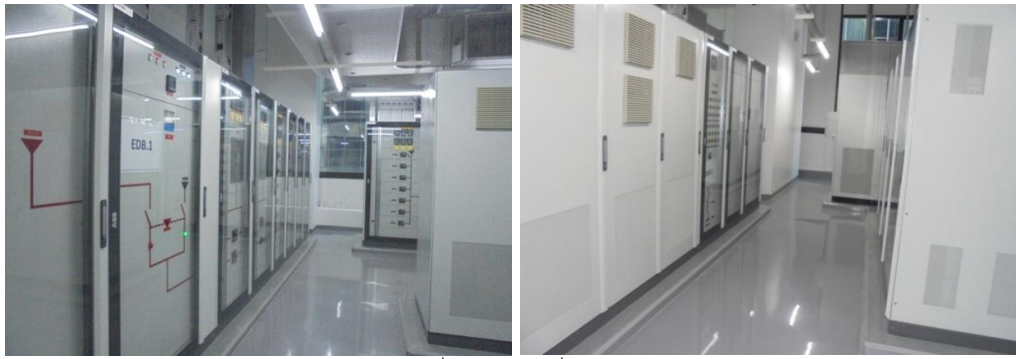
ภาพที่ 3-14 ห้องเครื่องไฟฟ้า

| เงื่อนไขตามมาตรการป้องกันและแก้ไขผลกระทบสิ่งแวดล้อม | ผลการปฏิบัติตามมาตรการ | ปัญหา อุปสรรค และข้อเสนอแนะ | เอกสารอ้างอิง |
|---|---|---|---|
| - ตรวจสอบการรั่วไหล/การลัดวงจรของหม้อแปลงไฟฟ้าให้มีสภาพดีอยู่เสมอ เดือนละ 1 ครั้งตลอดระยะเวลา เปิดดำเนินการ | ไม่พบว่ามีอาการลัดวงจรของหม้อแปลงไฟฟ้า | - | ภาพที่ 3-14 |

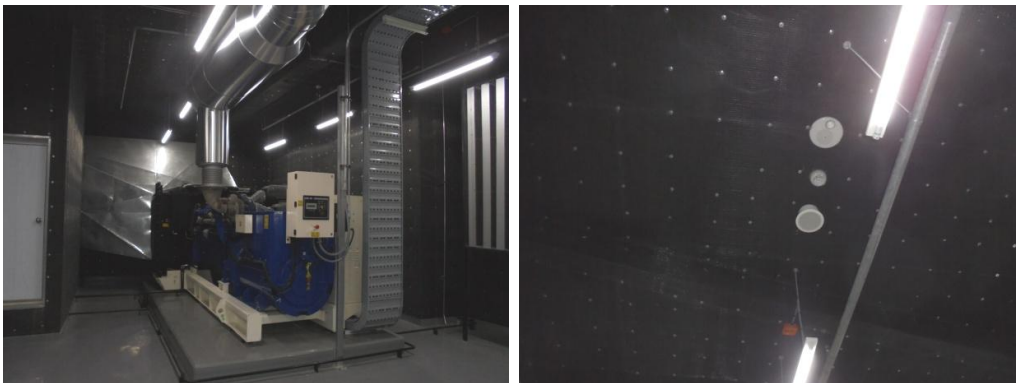
ภาพที่ 3-15 ห้องเครื่องไฟฟ้าสำรอง

| เงื่อนไขตามมาตรการป้องกันและแก้ไขผลกระทบสิ่งแวดล้อม | ผลการปฏิบัติตามมาตรการ | ปัญหา อุปสรรค และข้อเสนอแนะ | เอกสารอ้างอิง |
|---|---|---|---|
| 2. ตรวจสอบดูแลอุปกรณ์เครื่องไฟฟ้าสำรองและสายไฟฟ้าให้อยู่ในสภาพดีอยู่เสมอตามคู่มือของผู้ผลิต | ดูแลเครื่องกำเนิดไฟฟ้าสำรองและสายไฟฟ้าไว้อย่างดีสม่ำเสมอ | - | ภาพที่ 3-15 |

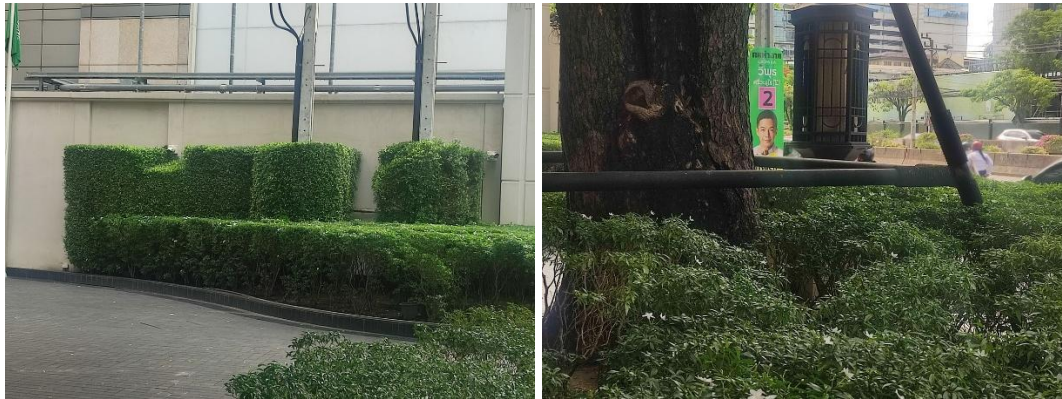
ภาพที่ 3-32 ดูแลรักษาพื้นที่สีเขียว รดน้ำ ใส่ปุ๋ย ตัดแต่งกิ่งไม้ได้อย่างสวยงาม

| เงื่อนไขตามมาตรการป้องกันและแก้ไขผลกระทบสิ่งแวดล้อม | ผลการปฏิบัติตามมาตรการ | ปัญหา อุปสรรค และข้อเสนอแนะ | เอกสารอ้างอิง |
|---|---|---|---|
| 3. ดูแลรักษาพื้นที่สีเขียวและต้นไม้ในโครงการให้ดูดีสวยงามอยู่เสมอ | ต้นไม้และพื้นที่สีเขียวทั้งหมดมีปลูกทดแทนบางส่วนที่ตายไป | - | ภาพที่ 3-32 |

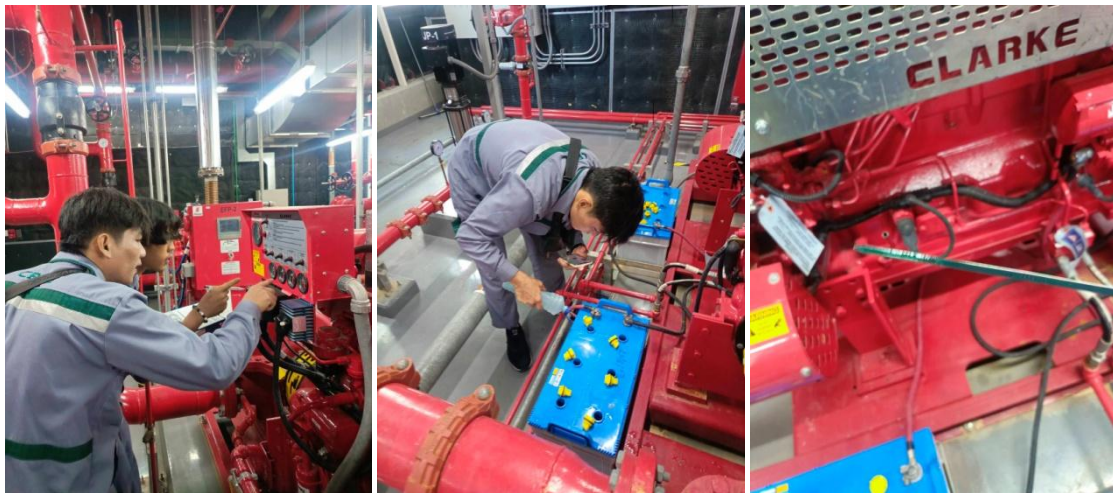
ภาพที่ 3-34 ตรวจสอบระบบปั๊มสูบน้ำ

| เงื่อนไขตามมาตรการป้องกันและแก้ไขผลกระทบสิ่งแวดล้อม | ผลการปฏิบัติตามมาตรการ | ปัญหา อุปสรรค และข้อเสนอแนะ | เอกสารอ้างอิง |
|---|---|---|---|
| 2. ตรวจสอบดูแลระบบจ่ายน้ำ และระบบเส้นท่อประปาให้อยู่ในสภาพดีอยู่เสมอ หากพบว่าชำรุดให้รีบแก้ไขทันที ตลอดระยะเวลาดำเนินการ | ระบบเส้นท่อประปาอยู่ในสภาพดี ในช่วงนี้เป็นการดูแลรักษาทั้งระบบปั๊มน้ำทั้งโครงการ | - | ภาพที่ 3-34 |
| 4. ตรวจสอบประสิทธิภาพของเครื่องสูบน้ำใช้เป็นประจำสม่ำเสมอตามคู่มือของเจ้าของผลิตภัณฑ์ และหากพบว่าชำรุดต้องรีบดำเนินการเพื่อแก้ไขโดยทันที | เครื่องสูบน้ำมีประสิทธิภาพดีสม่ำเสมอ | - | ภาพที่ 3-34 |

| เงื่อนไขตามมาตรการป้องกันและแก้ไขผลกระทบสิ่งแวดล้อม | ผลการปฏิบัติตามมาตรการ | ปัญหา อุปสรรค และข้อเสนอแนะ | เอกสารอ้างอิง |
|---|---|---|---|
| <b>มาตรการติดตามตรวจสอบผลกระทบสิ่งแวดล้อม</b> <ul style="list-style-type: none"> <li>- ตรวจสอบการทำงานของระบบท่อน้ำและระบบจ่ายน้ำประปา</li> <li>- ตรวจสอบรอยแตกรั่วของถังเก็บน้ำใต้ดินและดาดฟ้า</li> <li>- ตรวจสอบลักษณะทางกายภาพเช่นกลิ่นสีและความขุ่นและปริมาณ E.Coli ในถัง เก็บน้ำ ตามประกาศกระทรวงสาธารณสุขฉบับที่ 135 (พ.ศ.2534) เรื่อง น้ำบริโภคในภาชนะบรรจุที่ปิดมิดชิด</li> </ul> | ท่อน้ำระบบจ่ายน้ำ อยู่ในสภาพดี<br>ถังเก็บน้ำไม่มีรอยแตกรั่ว<br>สภาพน้ำไม่มีสี ไม่มีกลิ่น ใส และไม่พบ E.Coli | - | ภาพที่ 3-34<br>ภาพที่ 4 |

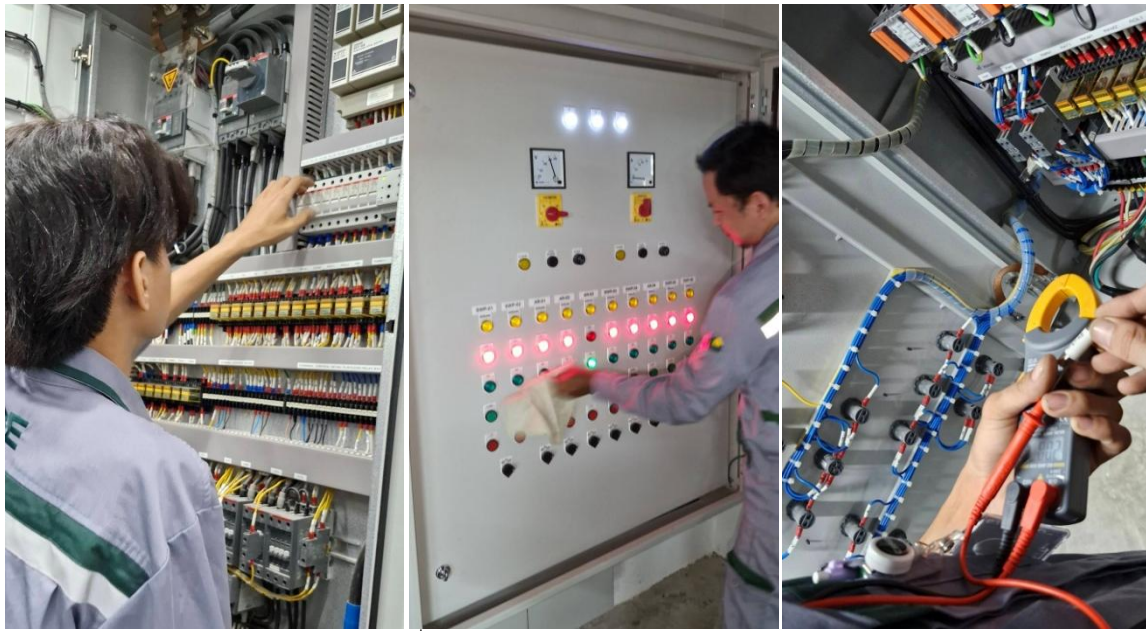
ภาพที่ 3-40 ตรวจสอบและซ่อมบำรุงระบบไฟฟ้า

| เงื่อนไขตามมาตรการป้องกันและแก้ไขผลกระทบสิ่งแวดล้อม | ผลการปฏิบัติตามมาตรการ | ปัญหา อุปสรรค และข้อเสนอแนะ | เอกสารอ้างอิง |
|---|---|---|---|
| <b>3.2 การใช้ไฟฟ้า</b><br><b>มาตรการที่เจ้าของโครงการต้องปฏิบัติ</b> | สายไฟฟ้าและสายสื่อสารเรียงร้อยถูกต้องตามมาตรฐาน และตรวจสอบดูแลทั้งระบบไฟฟ้าทั้งโครงการในช่วงนี้ | - | ภาพที่ 3-40 |

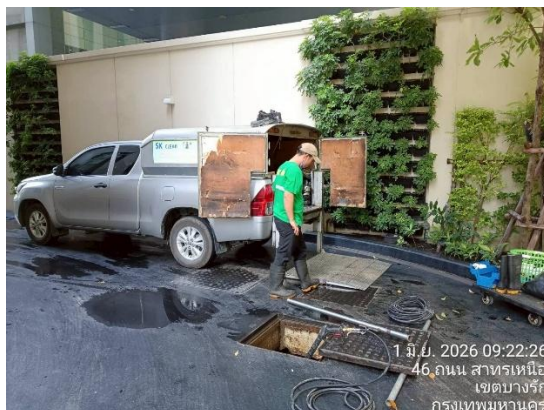
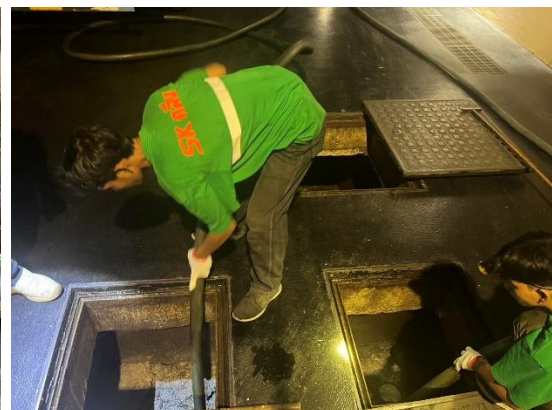
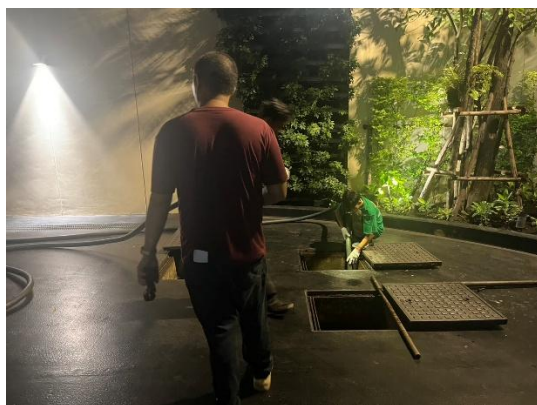
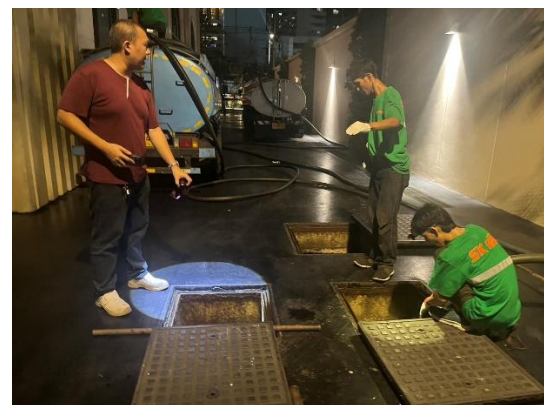
ภาพที่ 3-41 ดูแลซ่อมบำรุงระบบบำบัดน้ำเสียและสูบน้ำก่อนที่ปล่อยทิ้ง

| เงื่อนไขตามมาตรการป้องกันและแก้ไขผลกระทบสิ่งแวดล้อม | ผลการปฏิบัติตามมาตรการ | ปัญหา อุปสรรค และข้อเสนอแนะ | เอกสารอ้างอิง |
|---|---|---|---|
| 8. จัดทำตารางกำหนดระยะเวลาซ่อมบำรุงอุปกรณ์ของระบบบำบัดน้ำเสียทุกชิ้นตามคู่มือของแต่ละประเภทเพื่อความสะดวกในการซ่อมบำรุงในแต่ละครั้งและเพื่อให้อุปกรณ์และระบบทุกส่วนทำงานได้อย่างมีประสิทธิภาพตลอดเวลา | มีตารางกำหนดระยะเวลาซ่อมบำรุงประจำปีไว้แล้ว และมีการซ่อมบำรุงเดิมอากาศของบ่อเดิมอากาศ | - | ภาพที่ 3-41 |
| 9. จัดให้มีเจ้าหน้าที่โครงการเข้ารับการอบรมความรู้เกี่ยวกับการใช้งานระบบบำบัดน้ำเสียของโครงการกับบริษัทตัวแทนจำหน่ายระบบบำบัดน้ำเสียเพื่ออยู่ประจำในการเดินเครื่องและบำรุงรักษาระบบตลอดระยะเวลาการเปิดดำเนินการ | มีเจ้าหน้าที่ของโครงการผู้ดูแลอาคารมีความรู้ความชำนาญ ผ่านการอบรมความรู้เกี่ยวกับการใช้งานของระบบบำบัดน้ำเสียแบบเดิมอากาศไว้แล้วสามารถบำรุงรักษาได้ดี | - | ภาพที่ 3-41 |

| เงื่อนไขตามมาตรการป้องกันและแก้ไขผลกระทบสิ่งแวดล้อม | ผลการปฏิบัติตามมาตรการ | ปัญหา อุปสรรค และข้อเสนอแนะ | เอกสารอ้างอิง |
|---|---|---|---|
| <b>2.2 ทรัพยากรสิ่งมีชีวิตในน้ำ</b><br>1. บำรุงดูแลรักษาให้ระบบบำบัดน้ำเสียรวมให้สามารถทำงานได้อย่างมีประสิทธิภาพ | ดูแลรักษาระบบบำบัดน้ำเสียในช่วงแรกของการทำงานของระบบบำบัดทำงานได้อย่างมีประสิทธิภาพ | - | ภาพที่ 3-41 |

| เงื่อนไขตามมาตรการป้องกันและแก้ไขผลกระทบสิ่งแวดล้อม | ผลการปฏิบัติตามมาตรการ | ปัญหา อุปสรรค และข้อเสนอแนะ | เอกสารอ้างอิง |
|---|---|---|---|
| <b>มาตรการติดตามตรวจสอบผลกระทบสิ่งแวดล้อม</b> <ul style="list-style-type: none"> <li>- ตรวจสอบการทำงานของระบบบำบัดน้ำเสียให้มีประสิทธิภาพอยู่เสมอ วันละ 1 ครั้ง</li> <li>- ตรวจสอบการเจริญเติบโตและความสมบูรณ์ของต้นไม้ วันละ 1 ครั้ง</li> <li>- ตรวจสอบไม่ให้เกิดการทิ้งสารเคมี หรือของเสียใดๆลงสู่คลองสาทร และคลองช่องนนทรี ทุกวัน</li> <li>- ผู้รับผิดชอบ: เจ้าของโครงการ(บริษัท ไทปูลย์ธุรกิจ จำกัด)</li> </ul> | ระบบบำบัดน้ำเสียมีประสิทธิภาพดีสม่ำเสมอ<br><br>ต้นไม้มีการเจริญเติบโตอย่างสม่ำเสมอ<br><br>ไม่มีการทิ้งสารเคมีหรือของเสียลงสู่คลองสาทรคลองช่องนนทรีแต่อย่างใด | - | ภาพที่ 3-41 |

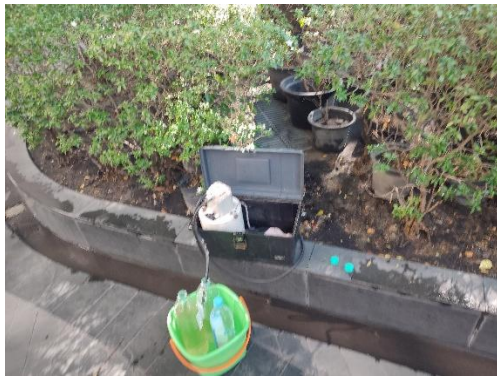
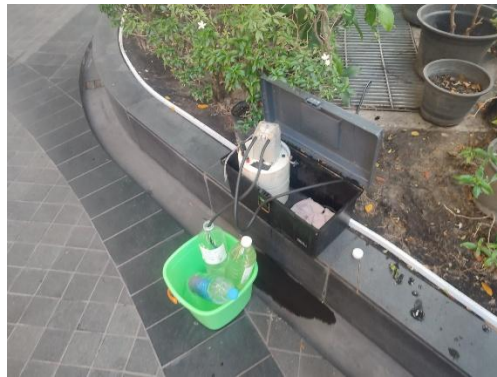
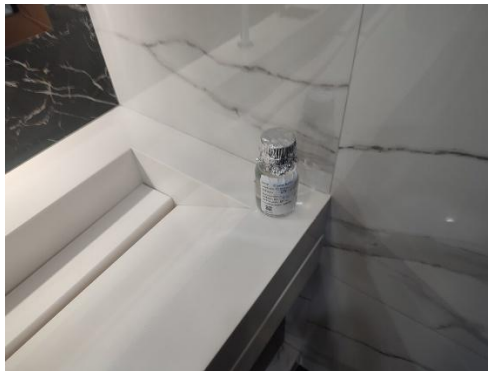
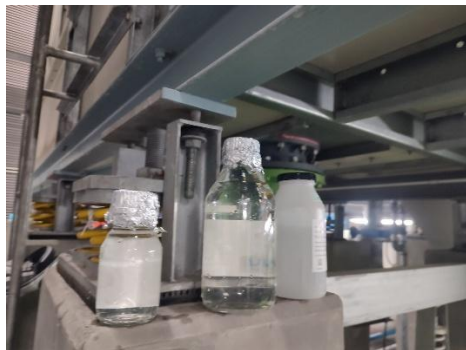
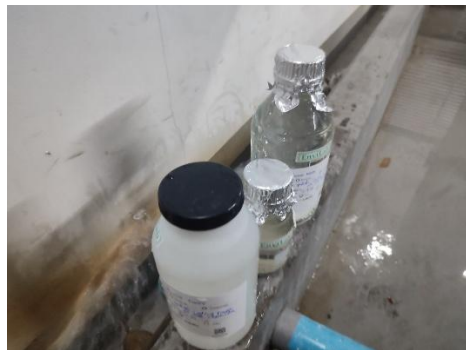
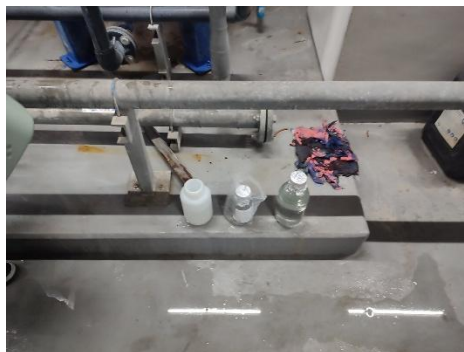
ภาพที่ 4 เก็บตัวอย่างคุณภาพน้ำทิ้ง น้ำใช้ และจากระบบ Cooling Tower ภายในพื้นที่โครงการ

| เงื่อนไขตามมาตรการป้องกันและแก้ไขผลกระทบสิ่งแวดล้อม | ผลการปฏิบัติตามมาตรการ | ปัญหา อุปสรรค และข้อเสนอแนะ | เอกสารอ้างอิง |
|---|---|---|---|
| 12. ตรวจวัดคุณภาพน้ำทิ้งที่ผ่านการบำบัดน้ำเสียรวม บริเวณถังสูบน้ำทิ้ง ตรวจวัดเดือนละ 1 ครั้งตลอดระยะเวลาเปิดดำเนินการ โดยดัชนีตรวจวัดเป็นไปตามประกาศกระทรวงทรัพยากรธรรมชาติและสิ่งแวดล้อมเรื่องกำหนดมาตรฐานควบคุมการระบายน้ำทิ้งจากอาคารบางประเภทและบางขนาดพ.ศ.2548 ได้แก่ pH, BOD, SS, Settleable Solids, TDS, Sulfide, TKN และ Fat Oil & Grease | เก็บตัวอย่างน้ำทิ้งที่ผ่านการบำบัดน้ำเสียที่บ่อตรวจคุณภาพน้ำทิ้งในเดือน มกราคม ถึง มิถุนายน 2569 | - | ภาพที่ 4 |

| เงื่อนไขตามมาตรการป้องกันและแก้ไขผลกระทบสิ่งแวดล้อม | ผลการปฏิบัติตามมาตรการ | ปัญหา อุปสรรค และข้อเสนอแนะ | เอกสารอ้างอิง |
|---|---|---|---|
| <b>มาตรการติดตามตรวจสอบผลกระทบสิ่งแวดล้อม</b> <ul style="list-style-type: none"> <li>- ตรวจสอบคุณภาพน้ำบริเวณบ่อตรวจระบายน้ำตามประกาศกระทรวงทรัพยากรธรรมชาติและสิ่งแวดล้อมเรื่องกำหนดมาตรฐานควบคุมการระบายน้ำทิ้งจากอาคารบางประเภทและบางขนาดพ.ศ. 2548 เดือนละ 1 ครั้งตลอดระยะเวลาเปิดดำเนินการ</li> <li>- ตรวจสอบประสิทธิภาพและสภาพการทำงานทั่วไปของระบบบำบัดน้ำเสีย พร้อมทั้งจัดทำรายงานตามแบบทส.1 และทส.2 ตลอดระยะเวลาเปิดดำเนินการ</li> <li>- ตรวจสอบบ่อบำบัดน้ำรอบโครงการและบ่อดักขยะบริเวณจุดเชื่อมต่อของโครงการก่อนที่จะระบายลงสู่ท่อระบายน้ำสาธารณะเดือนละ 1 ครั้ง ตลอดระยะเวลาเปิดดำเนินการ</li> <li>- ผู้รับผิดชอบ: เจ้าของโครงการ(บริษัท ไพบูลย์ธุรกิจ จำกัด)</li> </ul> | <p>ตรวจสอบคุณภาพน้ำที่บ่อตรวจระบายน้ำเดือนละ 1 ครั้ง ตั้งแต่ เดือน มกราคม ถึง มิถุนายน 2569</p> <p>จัดเก็บข้อมูลการทำงานของระบบบำบัดน้ำเสียในรูปแบบของ ทส. 1 และทส.2 ไว้แล้วทุกเดือน</p> <p>ตรวจสอบบ่อบำบัดและบ่อดักขยะสามารถระบายน้ำได้ดี ไม่อุดตัน</p> | - | ภาพที่ 4 |

เก็บตัวอย่างน้ำทิ้งที่บ่อปรับสมดุลน้ำเสีย และพักน้ำใสหลังจากจากระบบบำบัดน้ำเสีย ด้วย Sampling Pump

เก็บตัวอย่างน้ำใช้ที่ถังสำรองน้ำใช้

เก็บตัวอย่างน้ำที่ระบบ Cooling Tower
