## บทที่ 3

### ผลการติดตามตรวจสอบคุณภาพสิ่งแวดล้อม

การติดตามตรวจสอบคุณภาพสิ่งแวดล้อม โครงการ มัลเบอร์รี่ โกรฟ สุขุมวิท ของบริษัท มัลเบอร์รี่ โกรฟ สุขุมวิท คอร์ปอเรชั่น จำกัด ระหว่างเดือนมกราคม - มิถุนายน พ.ศ.2569 ประกอบด้วย คุณภาพอากาศในบรรยากาศทั่วไป ระดับเสียงโดยทั่วไป ระดับเสียงรบกวน ความสั่นสะเทือน และคุณภาพน้ำทิ้ง ดำเนินการตรวจวัดคุณภาพสิ่งแวดล้อมโดย บริษัท เอส.พี.เจ.ไซแอนติฟิก จำกัด

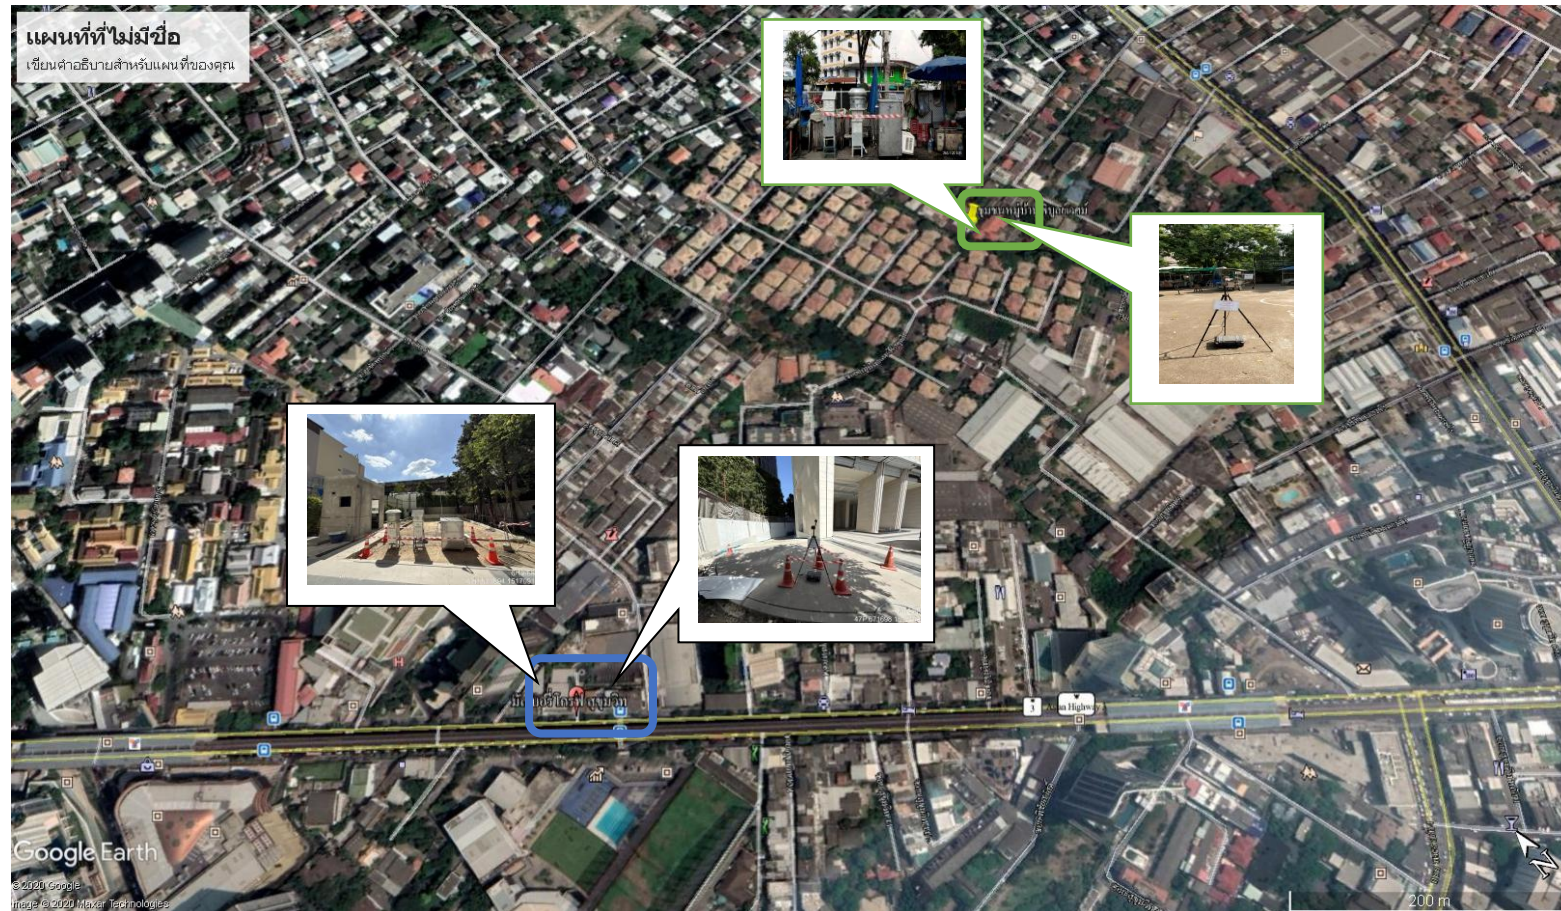
รูปที่ 3-1 แสดงจุดตรวจวัดคุณภาพสิ่งแวดล้อมของโครงการ มัลเบอร์รี่ โกรฟ สุขุมวิท

**ระยะก่อสร้าง** ทำการตรวจวัดระหว่างเดือนพฤศจิกายน พ.ศ.2563 - มิถุนายน พ.ศ.2569 ทำการตรวจวัดทุกรายละเอียดของแผนการติดตามตรวจสอบคุณภาพสิ่งแวดล้อมแสดงดังตารางที่ 3-3 และรูปแสดงจุดตรวจวัดคุณภาพสิ่งแวดล้อม แสดงดังรูปที่ 3-1

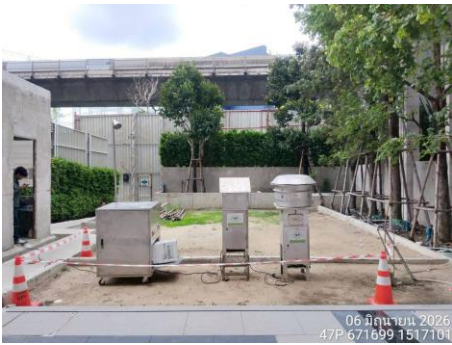
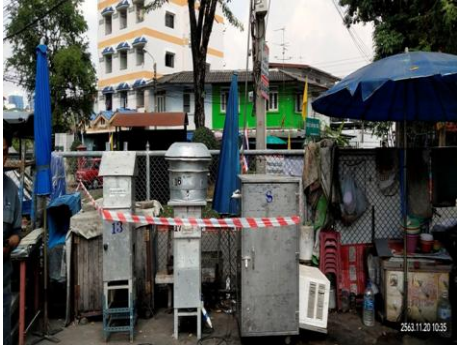
| <p>ภายในพื้นที่โครงการ</p> | <p>ภายในชุมชนหมู่บ้านพิบูลย์เวศม์</p> |

| <p>จุดตรวจวัดคุณภาพอากาศในบรรยากาศโดยทั่วไป (Ambient Air Quality)</p> | |

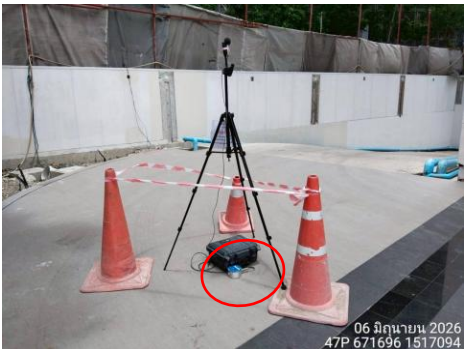
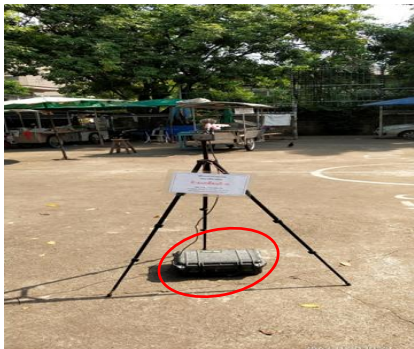
| <p>ภายในพื้นที่โครงการ</p> | <p>ภายในชุมชนหมู่บ้านพิบูลย์เวศม์</p> |

| <p>จุดตรวจวัดความสั่นสะเทือน (Vibration)</p> | |
