### ผลการติดตามตรวจสอบการปฏิบัติตามมาตรการป้องกันและแก้ไขผลกระทบสิ่งแวดล้อม และมาตรการติดตามตรวจสอบคุณภาพของสิ่งแวดล้อม

ผลการติดตามตรวจสอบการปฏิบัติตามมาตรการป้องกันและแก้ไขผลกระทบสิ่งแวดล้อม และมาตรการติดตามตรวจสอบคุณภาพของสิ่งแวดล้อม (ระยะดำเนินการ) โครงการ ป.ศรียุช แมนชั่น ประจำเดือนมกราคม ถึง เดือนมิถุนายน พ.ศ.2569

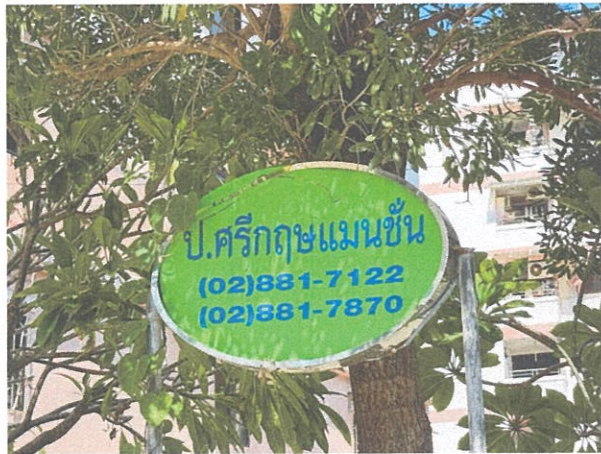
รูปที่ 2-1 ป้ายชื่อโครงการ

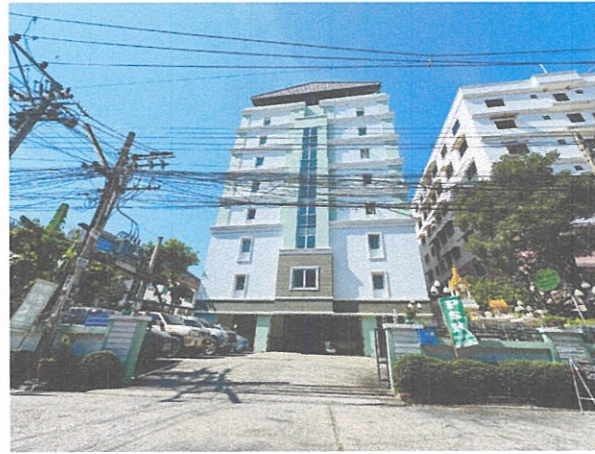
รูปที่ 2-2 ทางเข้าโครงการ

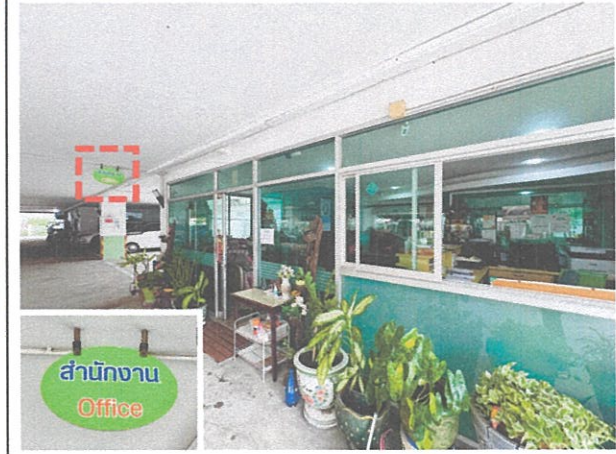
รูปที่ 2-3 สำนักงาน

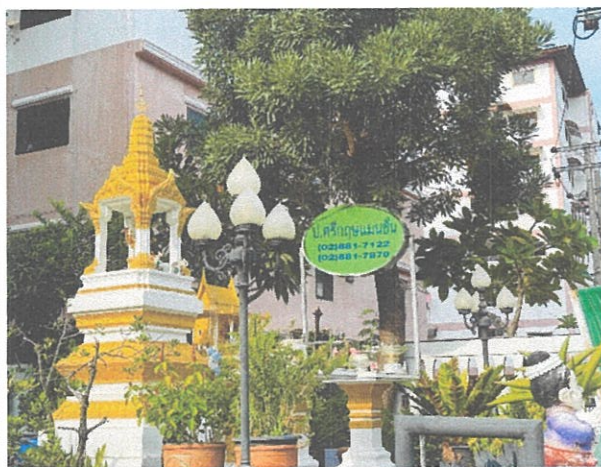
รูปที่ 2-4 ป้ายชื่อโครงการและพื้นที่สีเขียว

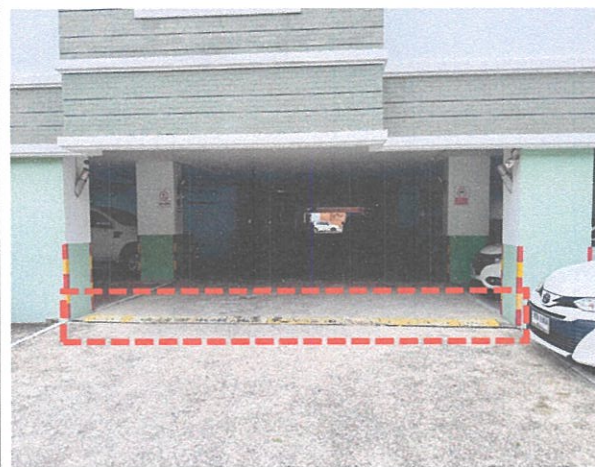
รูปที่ 2-5 สันชะลอความเร็ว

| มาตรการป้องกันและแก้ไขผลกระทบสิ่งแวดล้อม | ผลการปฏิบัติตามมาตรการฯ | ปัญหา และ/หรือ ข้อเสนอแนะ | สิ่งอ้างอิง |
|---|---|---|---|
| 1.4 เสียงและความสั่นสะเทือน<br>- ติดป้ายจำกัดความเร็วของรถยนต์และจัดทำลูกระนาดภายในโครงการ เป็นระยะ ๆ เพื่อลดผลกระทบด้านเสียง | ✓ | - จัดทำสันชะลอความเร็วภายในโครงการเป็นระยะ ๆ เพื่อลดผลกระทบด้านเสียง | -<br>รูปที่ 2-5 |

| มาตรการป้องกันและแก้ไขผลกระทบสิ่งแวดล้อม | ผลการปฏิบัติตามมาตรการฯ | ปัญหา และ/หรือ ข้อเสนอแนะ | สิ่งอ้างอิง |
|---|---|---|---|
| 4) จัดทำสันชะลอความเร็วภายในโครงการทุก ๆ ระยะ 30 เมตร และบริเวณทางเข้า-ออกโครงการ เพื่อชะลอความเร็วรถยนต์ที่สัญจรในโครงการ ช่วยป้องกันอุบัติเหตุที่อาจเกิดขึ้นได้ | ✓ - จัดทำสันชะลอความเร็วภายในโครงการทุก ๆ ระยะ 30 เมตร และบริเวณทางเข้า-ออกโครงการ | - | รูปที่ 2-5 |

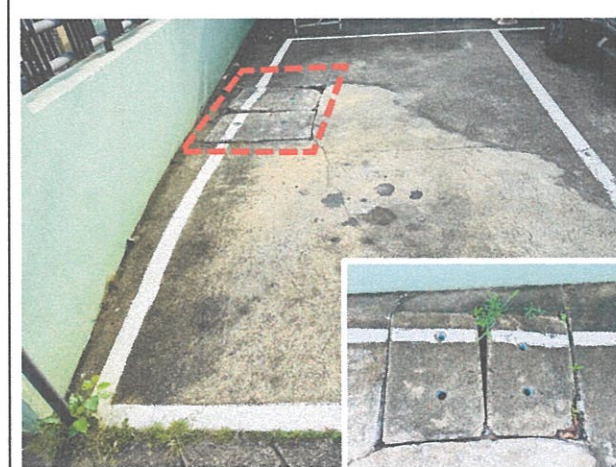
รูปที่ 2-6 ท่อระบายน้ำก่อนออกนอกโครงการ

| มาตรการป้องกันและแก้ไขผลกระทบสิ่งแวดล้อม | ผลการปฏิบัติตามมาตรการฯ | | ปัญหา และ/หรือ ข้อเสนอแนะ | สิ่งอ้างอิง |
|---|---|---|---|---|
| 1.5 ผิวดิน<br>น้ำเสียที่เกิดขึ้นจากกิจกรรมต่าง ๆ ภายในอาคารจะไหลเข้าสู่บ่อตกไขมัน ก่อนเข้าสู่ระบบบำบัดน้ำเสียแบบ Septration & Aeration activated sludge process มีปริมาณน้ำเสียเกิดขึ้น 68.32 ลูกบาศก์เมตร/วัน ซึ่งทางโครงการ แหล่งน้ำผิวดิน แต่ถ้ามไม่มีการจัดการน้ำเสียที่อาจส่งผลกระทบได้ เพื่อให้คุณภาพน้ำทิ้งของโครงการ เป็นไปตามมาตรฐานการระบายน้ำทิ้งจากอาคารประเภท ข ตามประกาศกระทรวงวิทยาศาสตร์ เทคโนโลยีและสิ่งแวดล้อม | ✓ | - น้ำเสียที่เกิดขึ้นจากกิจกรรมต่าง ๆ ภายในอาคาร จะไหลเข้าสู่บ่อตกไขมัน ก่อนเข้าสู่ระบบบำบัดน้ำเสีย<br>- เก็บตัวอย่างน้ำทิ้งก่อนระบายออกนอกโครงการ เดือนมกราคม - มิถุนายน 2569 ปัจจุบันใช้มาตรฐาน คุณภาพน้ำทิ้งจากอาคารประเภท ค. ตามประกาศ กระทรวงทรัพยากรธรรมชาติและสิ่งแวดล้อม | - | รูปที่ 2-6 |

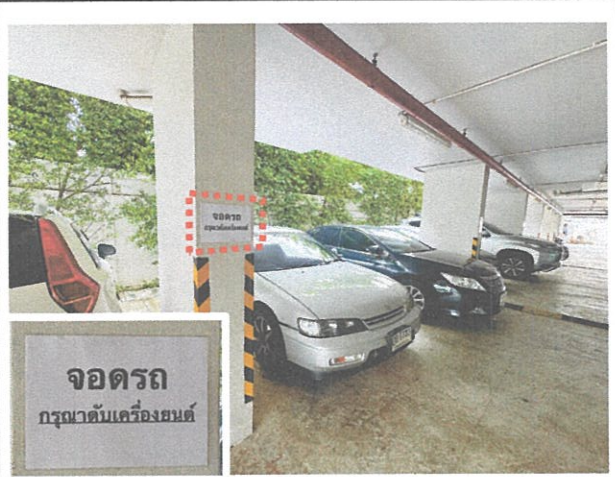
| <p>รูปที่ 2-7 ที่จอดรถภายในโครงการ</p> | <p>รูปที่ 2-8 ที่จอดรถภายนอกโครงการ</p> | <p>รูปที่ 2-9 โต๊ะยามในโครงการ</p> |

| มาตรการป้องกันและแก้ไขผลกระทบสิ่งแวดล้อม | ผลการปฏิบัติตามมาตรการฯ | | ปัญหา และ/หรือ ข้อเสนอแนะ | สิ่งอ้างอิง |
|---|---|---|---|---|
| 3.1 การคมนาคม<br>1) จัดให้มีที่จอดรถอย่างน้อย 41 คัน โดยโครงการได้จัดให้มีที่จอดรถยนต์ภายในโครงการ จำนวน 31 คัน และภายนอกโครงการ 10 คัน ซึ่งที่จอดรถภายนอกโครงการห่างจากโครงการ 50 เมตร ทั้งนี้โครงการได้ให้มีที่จอดรถยนต์ให้สอดคล้องกับพื้นที่ใช้สอยของอาคารและกฎหมายที่เกี่ยวข้องตามพื้นที่อาคารขนาดใหญ่ | ✓ | - จัดให้มีที่จอดรถอย่างน้อย 41 คัน โดยโครงการได้จัดให้มีที่จอดรถยนต์ภายในโครงการ จำนวน 31 คัน และภายนอกโครงการ 10 คัน | - | รูปที่ 2-7<br>ถึง<br>รูปที่ 2-8 |

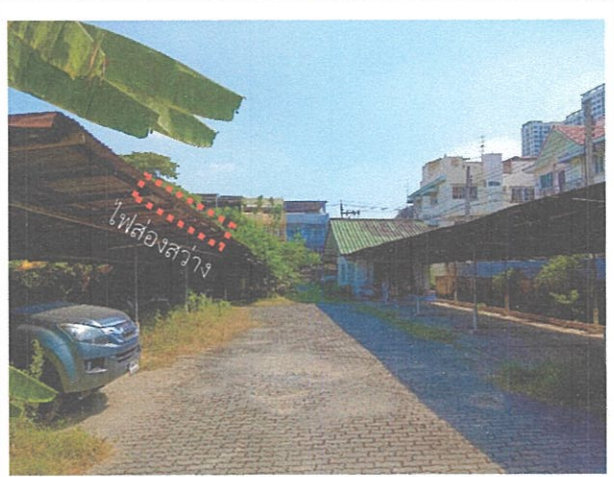
| มาตรการป้องกันและแก้ไขผลกระทบสิ่งแวดล้อม | ผลการปฏิบัติตามมาตรการฯ | ปัญหา และ/หรือ ข้อเสนอแนะ | สิ่งอ้างอิง |
|---|---|---|---|
| 10) จัดให้มีระบบไฟฟ้าแสงสว่างบริเวณที่จอดรถภายนอกโครงการ และระยะทาง 50 เมตร จากโครงการถึงที่จอดรถภายนอกโครงการ | ✓ - จัดให้มีระบบไฟฟ้าแสงสว่างภายนอกโครงการ | - | รูปที่ 2-8 |

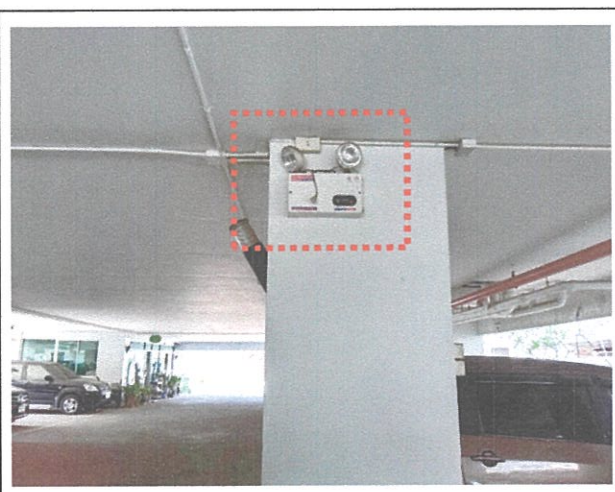
| <p>รูปที่ 2-10 ไฟฉุกเฉินบริเวณที่จอดรถ</p> | <p>รูปที่ 2-11 ตู้ FHC บริเวณลานจอดรถภายในโครงการ</p> | <p>รูปที่ 2-12 ลิฟต์โดยสาร</p> |

| มาตรการป้องกันและแก้ไขผลกระทบสิ่งแวดล้อม | ผลการปฏิบัติตามมาตรการฯ | | ปัญหา และ/หรือ ข้อเสนอแนะ | สิ่งอ้างอิง |
|---|---|---|---|---|
| 2) สำหรับที่จอดรถภายนอกอาคารซึ่งอยู่ห่างจากโครงการ 50 เมตร โดยสภาพการใช้ที่ดินดังกล่าวในปัจจุบันมีสภาพเป็นที่จอดรถอยู่แล้ว ซึ่งทางโครงการจะมีการปรับปรุงที่จอดรถดังกล่าวให้มีสภาพที่แข็งแรงและมีความมั่นคงปลอดภัย เพื่อให้ผู้พักอาศัย ภายในโครงการสามารถใช้เป็นที่จอดรถได้อย่างสะดวกสบายและปลอดภัย สำหรับพื้นที่จอดรถดังกล่าวทางเจ้าของโครงการมีการบริหารจัดการที่จอดรถดังนี้<br>- จัดให้มียามรักษาการณ์คอยดูแลความปลอดภัยและอำนวยความสะดวกด้านการจราจรภายในพื้นที่จอดรถดังกล่าว<br>- จัดให้มีไฟฟ้าส่องสว่างที่เพียงพอตามทางเดินจากพื้นที่จอดรถไปยังพื้นที่โครงการเพื่อความปลอดภัยของผู้อยู่อาศัยภายในพื้นที่โครงการ<br>- กำหนดเวลาการเข้า-ออกพื้นที่จอดรถดังกล่าวในช่วงเวลา 05.00-24.00 น. ซึ่งหลังจากเวลาดังกล่าวทางเจ้าหน้าที่รักษาความปลอดภัยจะปิดประตูรั้ว ทั้งนี้ เพื่อความปลอดภัยของทรัพย์สินของผู้พักอาศัยภายในโครงการ แต่ในกรณีที่ผู้พักอาศัยเข้า-ออก นอกช่วงเวลาดังกล่าวให้ทางผู้พักอาศัยติดต่อกับเจ้าหน้าที่ดูแล รักษาความปลอดภัยโดยตรง | ✓ | - โครงการจัดให้มียามรักษาความปลอดภัยและอำนวยความสะดวก ด้านการจราจรตลอดเวลา<br>- จัดให้มีแสงสว่างเพียงพอ<br>- กำหนดระยะเวลาเข้าออกและจอดรถยนต์ 05.00-24.00 น. | - | รูปที่ 2-9<br>ถึง<br>รูปที่ 2-10 |

| มาตรการป้องกันและแก้ไขผลกระทบสิ่งแวดล้อม | ผลการปฏิบัติตามมาตรการฯ | ปัญหา และ/หรือ ข้อเสนอแนะ | สิ่งอ้างอิง |
|---|---|---|---|
| 9) จัดให้มีระบบไฟฟ้าแสงสว่างบริเวณทางเข้า-ออกโครงการ | ✓ - จัดให้มีระบบไฟฟ้าแสงสว่างบริเวณทางเข้า-ออกโครงการ | - | รูปที่ 2-10 |

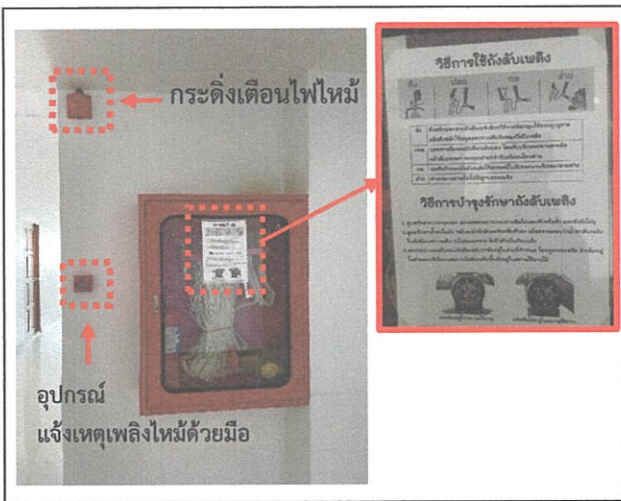
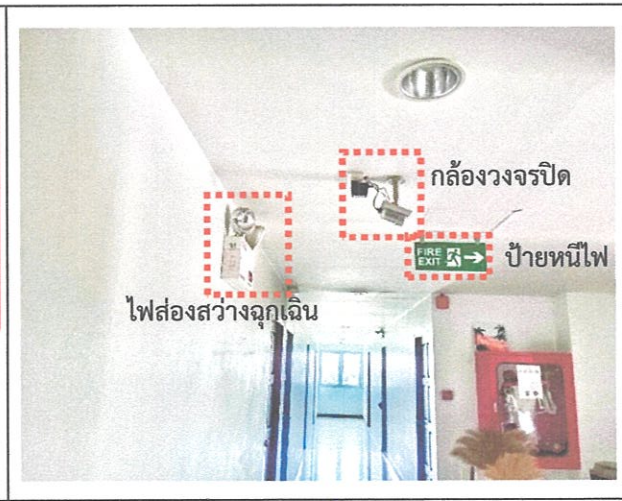
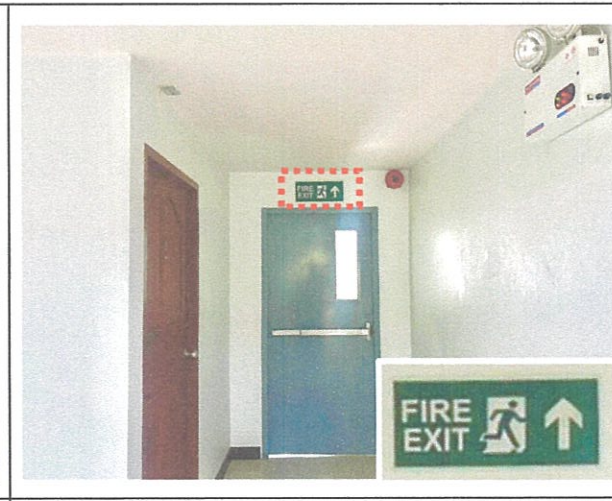
| <p>รูปที่ 2-13 ตู้ FHC บริเวณห้องพัก</p> | <p>รูปที่ 2-14 อุปกรณ์อัคคีภัย</p> | <p>รูปที่ 2-15 ป้ายหนีไฟ</p> |

| มาตรการป้องกันและแก้ไขผลกระทบสิ่งแวดล้อม | ผลการปฏิบัติตามมาตรการฯ | ปัญหา และ/หรือ ข้อเสนอแนะ | สิ่งอ้างอิง |
|---|---|---|---|
| 1) ติดตั้งอุปกรณ์ป้องกันอัคคีภัยและอุปกรณ์เตือนภัย ดังนี้ <ul style="list-style-type: none"> <li>- ติดตั้งตู้เก็บอุปกรณ์ดับเพลิง (FHC) ไว้ในแต่ละชั้นของอาคาร</li> <li>- ติดตั้งเครื่องมือดับเพลิงแบบมือถือ ขนาด 10 ปอนด์ไว้ในตู้ FHC ทุกตู้</li> <li>- ติดตั้งหัวรับน้ำดับเพลิง ขนาด 4x0.5x2.5 นิ้ว ไว้จำนวน 2 แห่ง ด้านหน้าโครงการ</li> <li>- ในแต่ละชั้นของทุกอาคารให้ติดตั้งกริ่งสัญญาณเตือนภัย (Alarm Bell) และเครื่องแจ้งเหตุโดยใช่มือติง (Manual Station Key Switch) ติดตั้งเครื่องตรวจจับควัน (Smoke Detector) หรือเครื่องตรวจจับความร้อน (Heat Detector) ไว้ทั่วทุกชั้นภายในอาคาร ซึ่งเครื่องตรวจจับความร้อน (Heat Detector) จะจัดให้มีการติดตั้งในบริเวณที่มีความเสี่ยงต่อการเกิดเพลิงไหม้ขึ้นเนื่องจากความร้อนที่สูงขึ้น</li> </ul> | ✓ - ติดตั้งอุปกรณ์ป้องกันอัคคีภัยและอุปกรณ์เตือนภัยตามชั้นของอาคาร | - | รูปที่ 2-13 ถึงรูปที่ 2-15 |

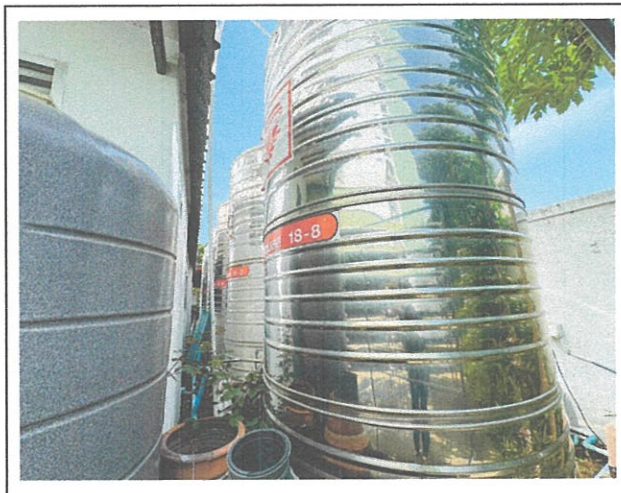
| <p>รูปที่ 2-16 ถังน้ำใช้ภายในโครงการ</p> | <p>รูปที่ 2-17 ทางหนีไฟและบันไดหนีไฟ</p> | <p>รูปที่ 2-18 ท่อระบายน้ำภายในโครงการ</p> |

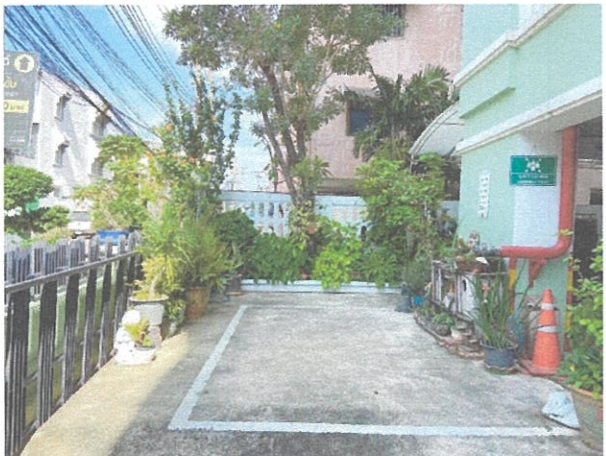
| <p>รูปที่ 2-19 พื้นที่สีเขียวชั้นล่าง</p> | <p>รูปที่ 2-20 พื้นที่สีเขียวชั้นดาดฟ้า</p> | <p>รูปที่ 2-21 ป้ายดับรถยนต์ขณะจอด</p> |

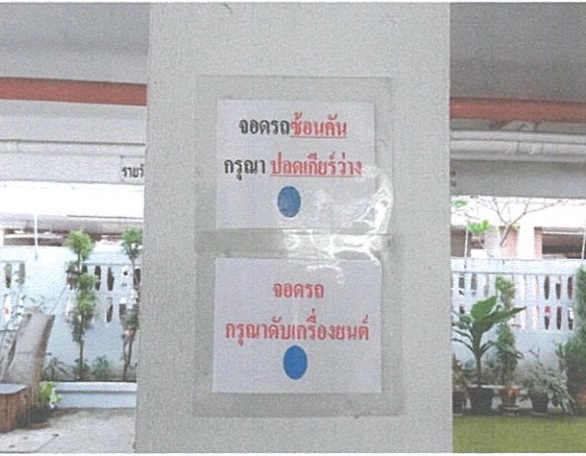
| มาตรการป้องกันและแก้ไขผลกระทบสิ่งแวดล้อม | ผลการปฏิบัติตามมาตรการฯ | ปัญหา และ/หรือ ข้อเสนอแนะ | สิ่งอ้างอิง |
|---|---|---|---|
| 1.3 คุณภาพอากาศ<br>1) ติดป้ายจำกัดความเร็วของรถยนต์และห้ามติดเครื่องยนต์ทิ้งไว้เป็นระยะเวลานาน ๆ | ✓ | - ติดป้ายเตือนดับเครื่องยนต์ขณะจอดรถยนต์ บริเวณลานจอดรถยนต์ใต้อาคาร | -<br>รูปที่ 2-21 |
| 3) ติดตั้งป้ายเตือน “ห้ามติดเครื่องขณะจอดรถ” ในพื้นที่จอดรถของอาคาร และกำชับให้เจ้าหน้าที่ควบคุมดูแลอย่างเคร่งครัด | ✓ | - โครงการ ได้ติดตั้งป้ายเตือน “ห้ามติดเครื่องขณะจอดรถ” ในพื้นที่จอดรถของอาคาร | -<br>รูปที่ 2-21 |

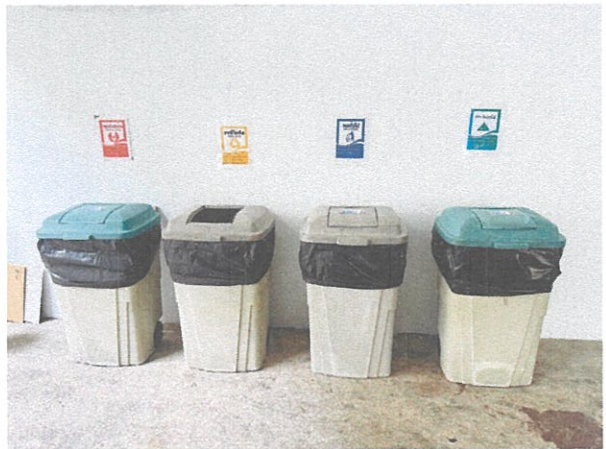
| <p>รูปที่ 2-22 ที่พักมูลฝอยบริเวณชั้นล่าง</p> | <p>รูปที่ 2-23 สายล่อฟ้า</p> | <p>รูปที่ 2-24 ป้ายจุดรวมพล</p> |

| มาตรการป้องกันและแก้ไขผลกระทบสิ่งแวดล้อม | ผลการปฏิบัติตามมาตรการฯ | ปัญหา และ/หรือ ข้อเสนอแนะ | สิ่งอ้างอิง |
|---|---|---|---|
| 2) จัดตั้งถังรองรับมูลฝอยอันตรายที่มีป้ายติดที่ถังว่า “มูลฝอยอันตราย” ไว้บริเวณหน้าห้องพักมูลฝอย จำนวน 1 ถัง | ✓ - ถังรองรับมูลฝอยอันตรายที่มีป้ายติดที่ถังว่า “มูลฝอยอันตราย” | - | รูปที่ 2-22 |
| 5) จัดให้มีพื้นที่สำหรับวางมูลฝอยอินทรีย์ มูลฝอยทั่วไป มูลฝอยอันตราย และมูลฝอยรีไซเคิล ภายในห้องพักมูลฝอยและติดป้ายให้ชัดเจน เพื่อความสะดวกในการเก็บขยะของเจ้าหน้าที่จากสำนักงานเขตบางพลัด | ✓ - โครงการฯ จัดให้มีพื้นที่สำหรับวางถังมูลฝอยอินทรีย์ ถังมูลฝอยทั่วไป ถังมูลฝอยอันตราย และถังมูลฝอย-รีไซเคิลภายนอก และในห้องพักมูลฝอยและติดป้ายชัดเจน | - | รูปที่ 2-22 |

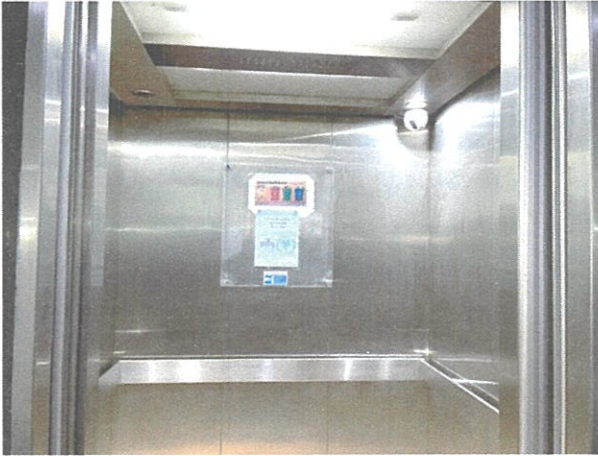
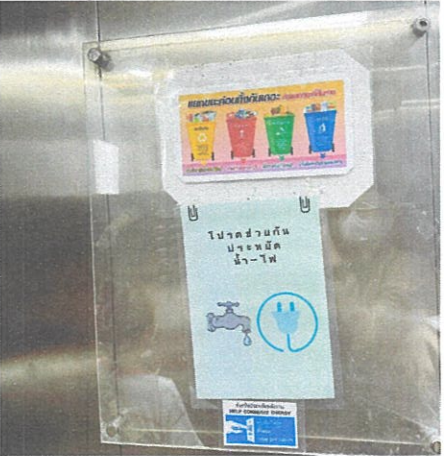
| <p>รูปที่ 2-25 ป้ายประหยัสน้ำประหยัดไฟ</p> | <p>รูปที่ 2-26 ภาพขยายป้ายประหยัสน้ำประหยัดไฟ</p> | <p>รูปที่ 2-27 เครื่องตรวจจับควัน (Smoke Detector)</p> |

| มาตรการป้องกันและแก้ไขผลกระทบสิ่งแวดล้อม | ผลการปฏิบัติตามมาตรการฯ | | ปัญหา และ/หรือ ข้อเสนอแนะ | สิ่งอ้างอิง |
|---|---|---|---|---|
| 2) ส่งเสริมและประชาสัมพันธ์ให้มีการประหยัดน้ำแก่ผู้พักอาศัยและ พนักงานประจำโครงการ | ✓ | - ติดป้ายประชาสัมพันธ์ประหยัดน้ำในลิฟต์โดยสาร | - | รูปที่ 2-25<br>ถึง<br>รูปที่ 2-26 |

| มาตรการป้องกันและแก้ไขผลกระทบสิ่งแวดล้อม | ผลการปฏิบัติตามมาตรการฯ | | ปัญหา และ/หรือ ข้อเสนอแนะ | สิ่งอ้างอิง |
|---|---|---|---|---|
| 3. รมรงคิให้ผู้อยู่อาศัยในอาคารมีการใช้ไฟฟ้าอย่างประหยัด | ✓ | - ติดป้ายประหยัดน้ำ ประหยัดไฟในห้องโดยสารลิฟต์ | - | รูปที่ 2-25<br>ถึง<br>รูปที่ 2-26 |
| 1) จัดให้มีน้ำใช้อย่างเพียงพอ | ✓ | - มีป้ายเตือนประหยัดน้ำติดประกาศภายในลิฟต์โดยสาร | - | รูปที่ 2-25<br>ถึง<br>รูปที่ 2-26 |

| มาตรการป้องกันและแก้ไขผลกระทบสิ่งแวดล้อม | ผลการปฏิบัติตามมาตรการฯ | ปัญหา และ/หรือ ข้อเสนอแนะ | สิ่งอ้างอิง |
|---|---|---|---|
| 3) จัดให้มีการรณรงค์ให้ผู้พักอาศัยภายในโครงการประหยัดน้ำ โดยวิธีการต่าง ๆ อย่างสม่ำเสมอและต่อเนื่อง | ✓ - ป้ายเตือนประหยัดน้ำติดประกาศภายในลิฟต์โดยสาร | - | รูปที่ 2-25<br>ถึง<br>รูปที่ 2-26 |

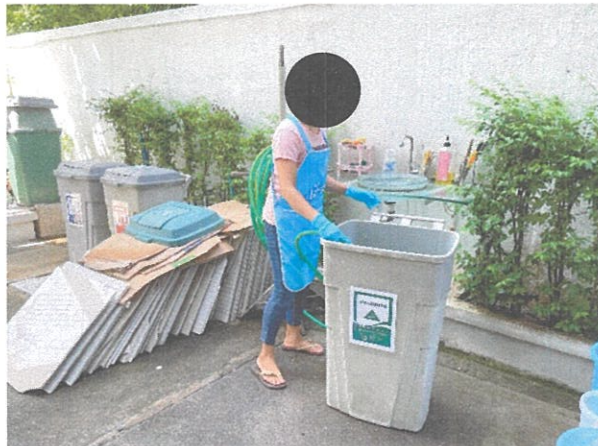
| <p>รูปที่ 2-28 ล้างถังขยะภายในโครงการ</p> | <p>รูปที่ 2-29 ป้ายบอกชั้นและผังเส้นทางหนีไฟ</p> | <p>รูปที่ 2-30 ป้ายประหยัดพลังงานในห้องพัก</p> |

| มาตรการป้องกันและแก้ไขผลกระทบสิ่งแวดล้อม | ผลการปฏิบัติตามมาตรการฯ | ปัญหา และ/หรือ ข้อเสนอแนะ | สิ่งอ้างอิง |
|---|---|---|---|
| 6) ล้างทำความสะอาดห้องพักมูลฝอยและถังรองรับมูลฝอยอย่างน้อยสัปดาห์ละ 1 ครั้ง เพื่อป้องกันการเกิดกลิ่นเหม็นอันเนื่องมาจากการหมักหมมของมูลฝอยและเป็นการป้องกันแมลงวันหรือสัตว์พาหะนำโรคอื่น ๆ มาใช้แหล่งเพาะพันธุ์ โดยน้ำจากการชะล้างจะถูกรวบรวมเข้าระบบบำบัดน้ำเสียของโครงการ | ✓<br>- แม่บ้านของโครงการเป็นผู้ล้างทำความสะอาดถังรองรับมูลฝอยอย่างน้อยสัปดาห์ละ 1 ครั้ง<br>- มูลฝอยทางเขตบางพลัดจะมีรถขยะมาดำเนินการเก็บมูลฝอยทุกวัน | - | รูปที่ 2-28 |
| 7) จัดหาอุปกรณ์ป้องกันในการปฏิบัติงานให้กับพนักงานที่ต้องสัมผัสกับมูลฝอย เช่น ถุงมือยาง ผ้าปิดจมูกและสถานที่สำหรับชำระล้างร่างกายหลังจากทำการขนถ่ายมูลฝอยเรียบร้อยแล้ว | ✓<br>- โครงการฯ ได้จัดหาอุปกรณ์ป้องกันในการปฏิบัติงานให้กับพนักงานที่ต้องสัมผัสกับมูลฝอย เช่น ถุงมือยาง ผ้าปิดจมูกและสถานที่สำหรับชำระล้างร่างกาย | - | รูปที่ 2-28 |

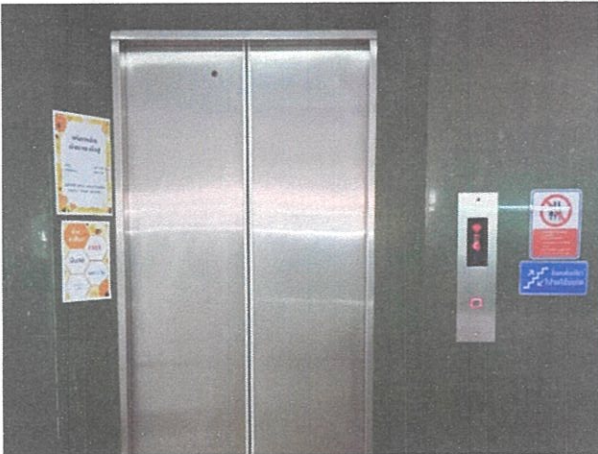
| <p>รูปที่ 2-31 ป้ายห้ามใช้ลิฟต์ขณะเกิดเพลิงไหม้</p> | <p>รูปที่ 2-26 ภาพขยายป้ายห้ามใช้ลิฟต์ขณะเกิดเพลิงไหม้</p> | <p>รูปที่ 2-33 ป้ายงดสูบบุหรี่ภายในห้องพัก</p> |

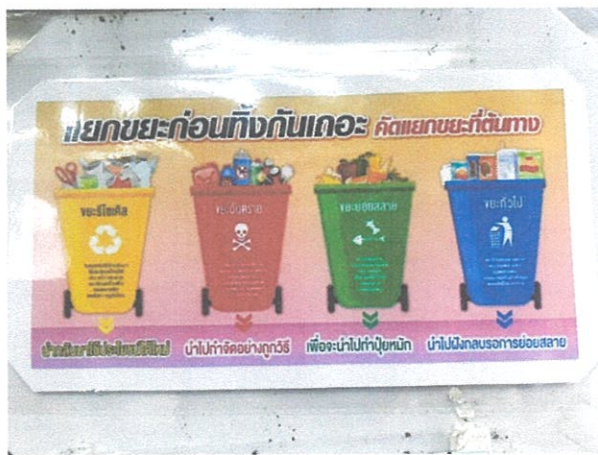
| <p>รูปที่ 2-34 ป้ายคัดแยกขยะ</p> | <p>รูปที่ 2-35 ป้ายรณรงค์ปลูกต้นไม้</p> | <p>รูปที่ 2-36 ป้ายห้ามจอดรถขวางทางเข้า-ออกโครงการ</p> |

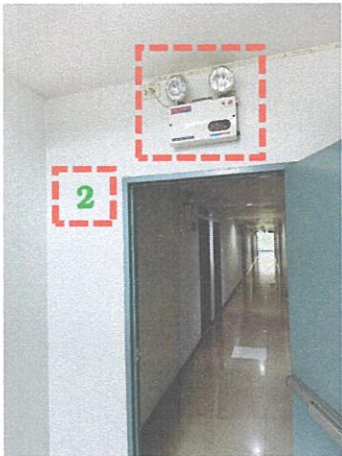
| <p>รูปที่ 2-37 ไฟฉุกเฉินและป้ายบอกชั้นบริเวณทางหนีไฟ</p> | <p>รูปที่ 2-38 ป้ายห้ามจอดตลอดแนว</p> | <p>รูปที่ 2-39 ป้ายกรุณาขับช้าๆ</p> |

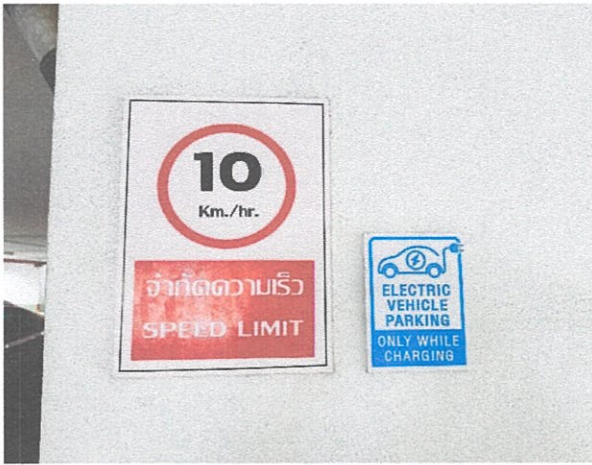
| <p>รูปที่ 2-40 ป้ายจำกัดความเร็วภายในโครงการ</p> | | |

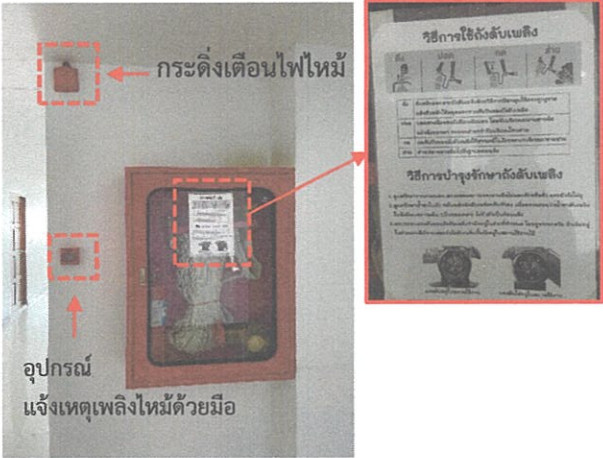
| <p>รูปที่ 2-41 ตู้ FHC บริเวณห้องพัก</p> | <p>รูปที่ 2-42 บันไดหนีไฟ</p> | <p>รูปที่ 2-43 ถังน้ำใช้ภายในโครงการ</p> |

| ดัชนีผลกระทบสิ่งแวดล้อม | บริเวณที่ตรวจสอบ | พารามิเตอร์ | ความถี่ในการตรวจวัด | ผลการปฏิบัติตามมาตรการฯ | สิ่งที่อ้างอิง |
|---|---|---|---|---|---|
| 4. การป้องกันอัคคีภัยและ<br>ความปลอดภัยในชีวิต<br>และทรัพย์สิน | - ระบบสัญญาณเตือนอัคคีภัย<br>- ป้ายแสดงทางหนีไฟ<br>- ถังเคมีดับเพลิง<br>- สายฉีดน้ำดับเพลิงและ<br>ตู้เก็บสายฉีด (FHC)<br>- ทางหนีไฟ | - ตรวจสอบการทำงานของอุปกรณ์<br>- อยู่ในสภาพดี เห็นได้ชัดเจน<br>- ตรวจสอบระดับความดันภายในถัง โดย<br>ดูจากมาตรวัดความดัน<br>- ตรวจสอบอายุการใช้งานของถัง<br>- สภาพพร้อมใช้งาน | - ทุก 3 เดือน<br>- ทุก 3 เดือน<br>- ทุก 3 เดือน<br>- ทุก 1 เดือน | - ได้ตรวจสอบจุดตั้งระบบ<br>ป้องกันอัคคีภัยและระบบ<br>สัญญาณเตือนภัยภายในอาคาร<br>ทุกชั้น เป็นประจำ 1 เดือน<br>และ 3 เดือน | รูปที่ 2-41 |

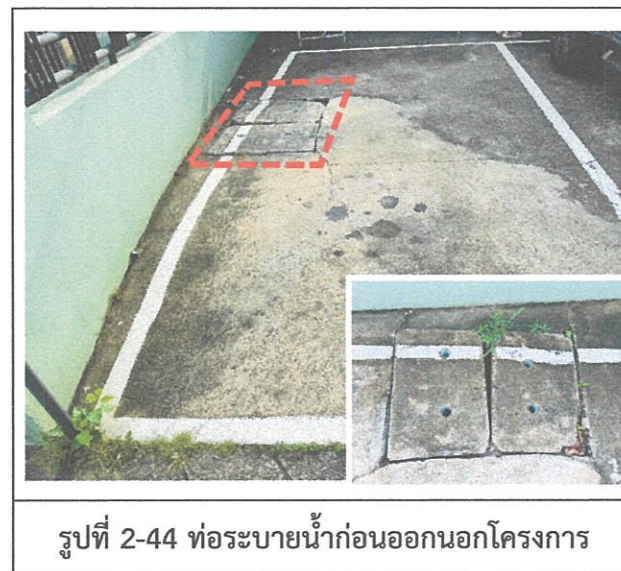
| ดัชนีผลกระทบสิ่งแวดล้อม | บริเวณที่ตรวจสอบ | พารามิเตอร์ | ความถี่ในการตรวจวัด | ผลการปฏิบัติตามมาตรการฯ | สิ่งที่อ้างอิง |
|---|---|---|---|---|---|
| 2. น้ำใช้ | - เส้นท่อประปา | - ตรวจสอบการแตกหรือรั่วซึมของท่อประปา<br>- การทำงานของปั๊ม วาล์ว และมิเตอร์ | - ทุก 1 เดือน | - ได้ตรวจสอบมิเตอร์น้ำ และ<br>เดินสำรวจตามแนวเส้นท่อ<br>ไม่พบรอยแตก รั่ว ซึม ที่แสดง<br>อาการชำรุดของเส้นท่อประปา | รูปที่ 2-44 |
| 3. ระบบระบายน้ำ | - ท่อระบายน้ำ | - ไม่มีมูลฝอยอุดตัน<br>- การแตกหรือรั่วซึมของท่อระบายน้ำ | - ทุกวัน<br>- ทุก 1 เดือน | - โครงการได้มีการสูบลากตะกอน<br>บ่อใกล้ครัว ใกล้เครื่องซักผ้า<br>ไม่มีคราบไขมัน | รูปที่ 2-44 |

รูปที่ 2-44 ท่อระบายน้ำก่อนออกนอกโครงการ

การเก็บตัวอย่างคุณภาพน้ำทั้งก่อนนอกนอกโครงการ บริเวณบ่อกักน้ำสุดท้ายก่อนนอกนอกโครงการ แสดงตำแหน่งดังรูปที่ 2-44 และดำเนินการเก็บตัวอย่างน้ำ โดยเจ้าหน้าที่ห้องปฏิบัติการ แสดงดังรูปที่ 2-45 ถึงรูปที่ 2-50

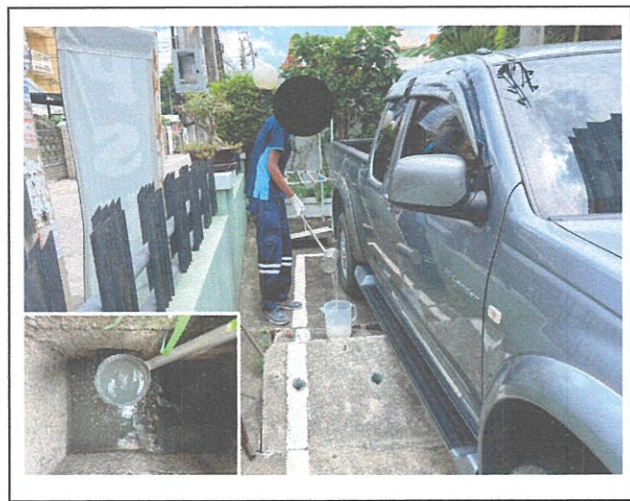
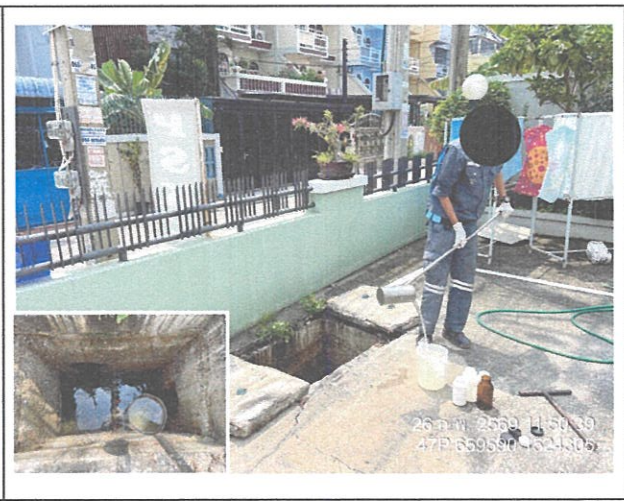
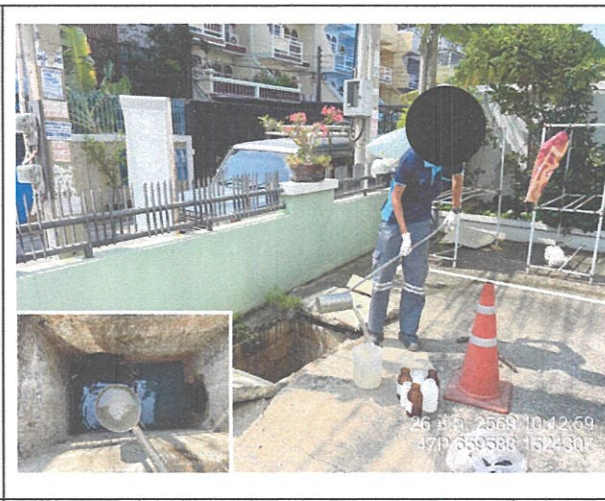
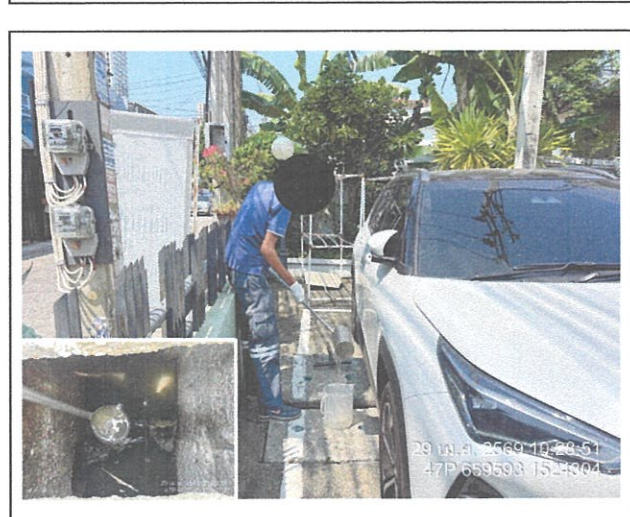
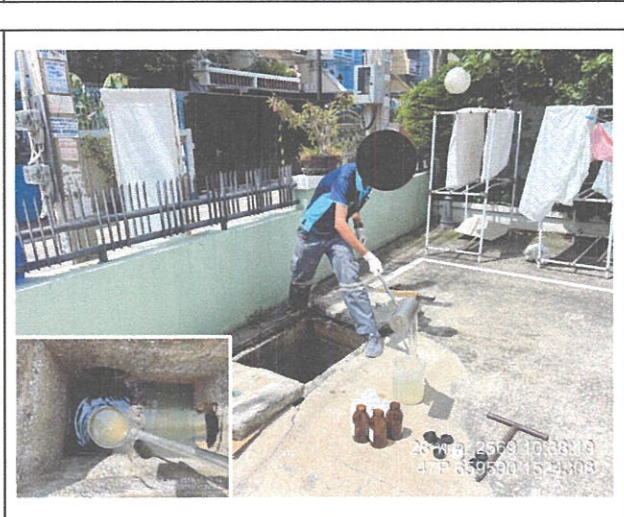
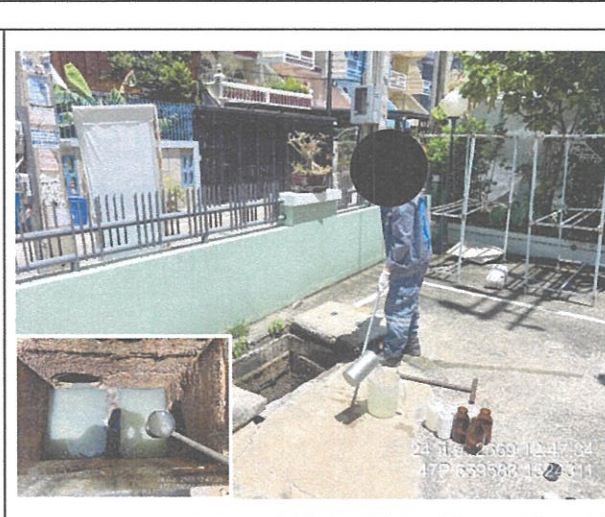
| <p>รูปที่ 2-45 เก็บตัวอย่างน้ำ วันที่ 29 ม.ค. 69</p> | <p>รูปที่ 2-46 เก็บตัวอย่างน้ำ วันที่ 26 ก.พ. 69</p> | <p>รูปที่ 2-47 เก็บตัวอย่างน้ำ วันที่ 26 มี.ค. 69</p> |

| มาตรการป้องกันและแก้ไขผลกระทบสิ่งแวดล้อม | ผลการปฏิบัติตามมาตรการฯ | | ปัญหา และ/หรือ ข้อเสนอแนะ | สิ่งอ้างอิง |
|---|---|---|---|---|
| 3) จัดให้มีการบำบัดน้ำเสียที่เกิดขึ้นจากโครงการ ให้ได้มาตรฐานคุณภาพน้ำทิ้ง จากอาคารประเภท ข. ก่อนระบายลงสู่ระบบระบายน้ำสาธารณะ และ ควบคุมดูแลการทำงานของระบบบำบัดน้ำเสียของโครงการให้มีประสิทธิภาพ ตามมาตรฐานการออกแบบ | ✓ | - มีการเก็บตัวอย่างคุณภาพน้ำทิ้งไปตรวจวิเคราะห์ ระหว่าง เดือนมกราคม - มิถุนายน 2569 ปัจจุบันใช้มาตรฐานคุณภาพน้ำทิ้งจากอาคาร ตามประกาศกระทรวงทรัพยากรธรรมชาติและ สิ่งแวดล้อม | - | รูปที่ 2-45<br>ถึง<br>รูปที่ 2-50 |

| มาตรการป้องกันและแก้ไขผลกระทบสิ่งแวดล้อม | ผลการปฏิบัติตามมาตรการฯ | ปัญหา และ/หรือ ข้อเสนอแนะ | สิ่งอ้างอิง |
|---|---|---|---|
| 7) จัดให้มีการติดตามตรวจสอบประสิทธิภาพของระบบบำบัดน้ำเสียของโครงการ โดยการปฏิบัติตามมาตรการติดตามตรวจสอบคุณภาพสิ่งแวดล้อม ของโครงการ อย่างเคร่งครัดและรายงานผลให้สำนักงานนโยบายและแผนทรัพยากรธรรมชาติและสิ่งแวดล้อมทราบทุก 6 เดือน | ✓ - โครงการฯ เริ่มดำเนินการการปฏิบัติตามมาตรการป้องกันและแก้ไขในรอบเดือนมกราคม - มิถุนายน 2569 | - | รูปที่ 2-45 ถึง รูปที่ 2-50 |

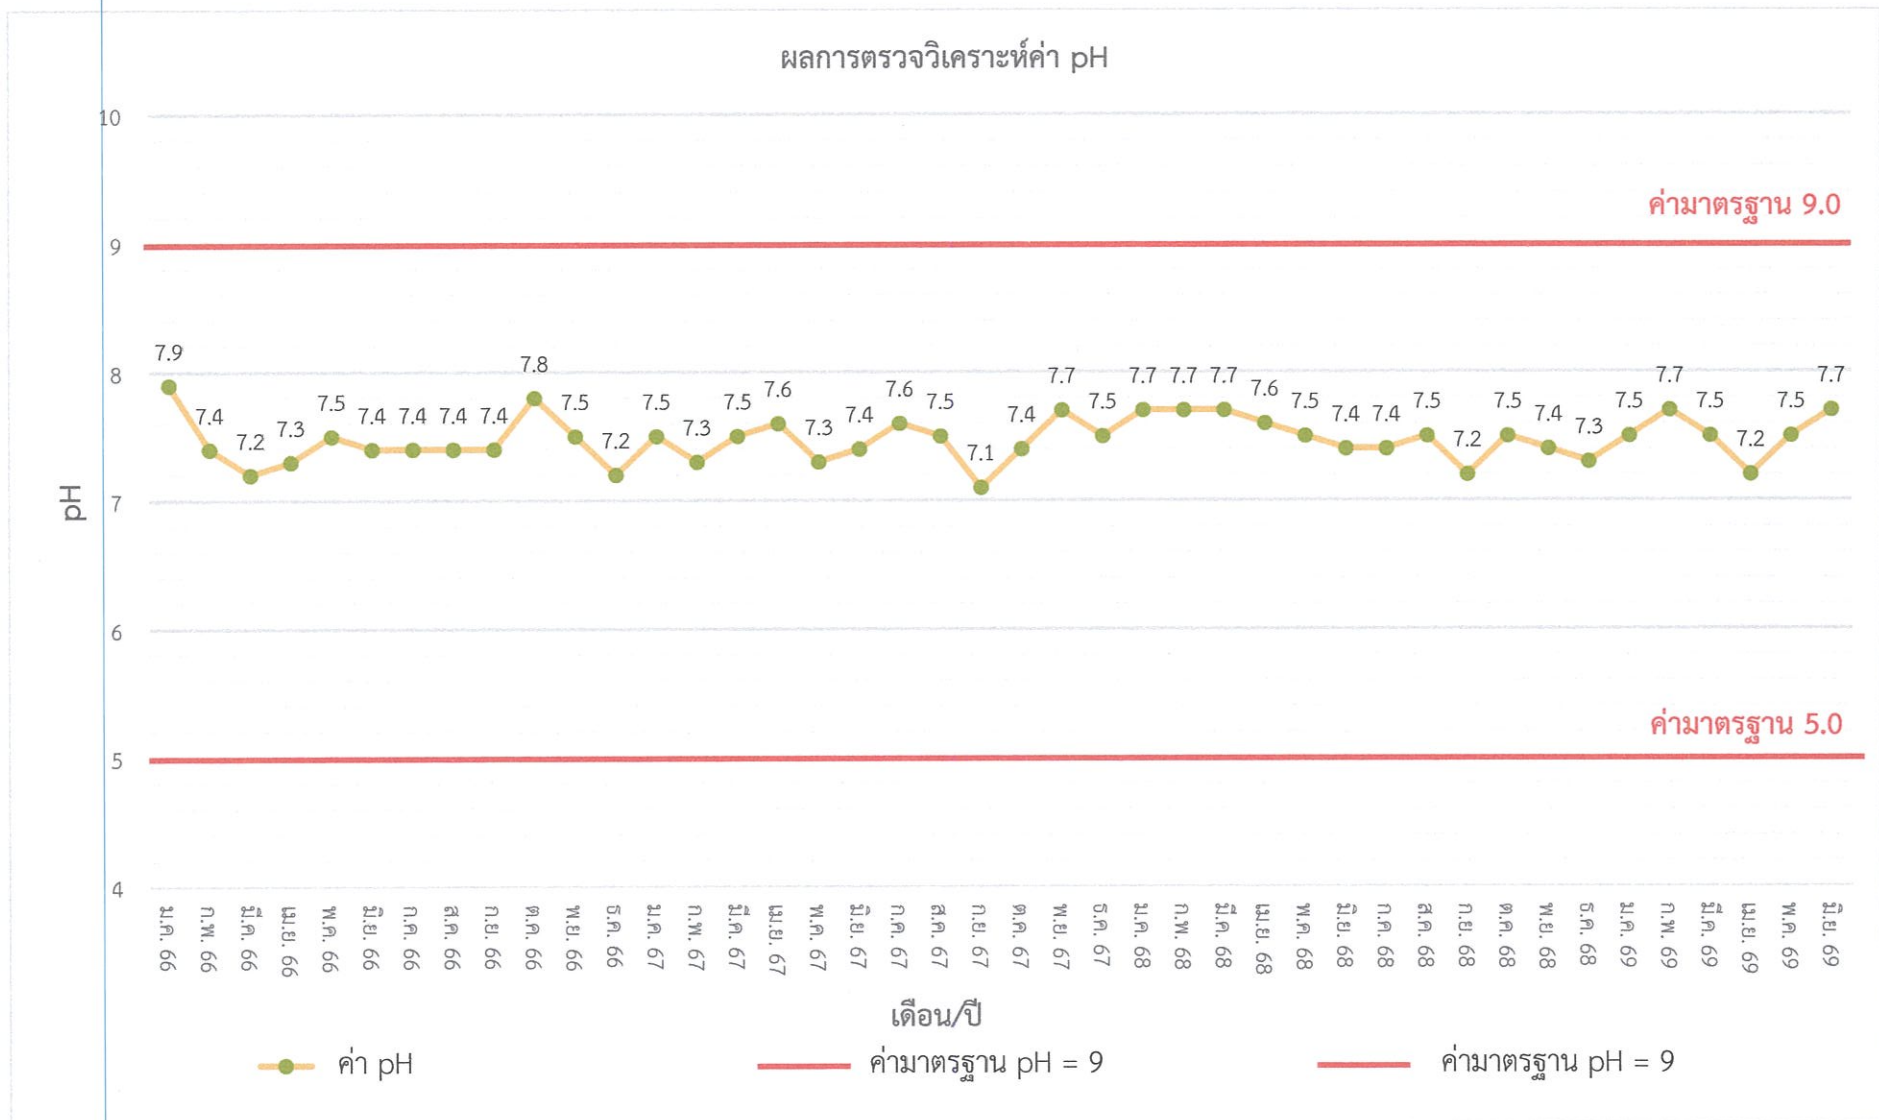
รูปที่ 2.2-2 กราฟแสดงผลการตรวจวิเคราะห์ค่า pH ในน้ำก่อนระบายออกนอกโครงการ

ผลการตรวจวัดในเดือนมกราคม ถึง เดือนมิถุนายน พ.ศ.2569 มีค่าความเป็นกรด-ด่าง (pH) เท่ากับ 7.2-7.7 ค่าความสกปรก (BOD) มีค่าอยู่ระหว่าง 6.3-34 มิลลิกรัมต่อลิตร ปริมาณของแข็งแขวนลอย (TSS) มีค่าอยู่ระหว่าง 9-33 มิลลิกรัมต่อลิตร ค่าสารที่ละลายได้ทั้งหมด (TDS) มีค่าอยู่ระหว่าง 144-300 มิลลิกรัมต่อลิตร ไขมันและน้ำมัน (Grease & Oil) มีค่าอยู่ระหว่าง <3.0-9.6 มิลลิกรัมต่อลิตร ค่าไนโตรเจน (Nitrogen) ในรูป ที เค เอ็น (TKN) มีค่าอยู่ระหว่าง 12.6-39.2 มิลลิกรัมต่อลิตร ค่าซัลไฟด์ (Sulfide) มีค่าเท่ากับ <0.30 มิลลิกรัมต่อลิตร ค่าตะกอนหนัก (Settleable Solids) มีค่าเท่ากับ <0.5 มิลลิกรัมต่อลิตร เมื่อเปรียบเทียบกับค่ามาตรฐานน้ำทิ้งจากอาคารบางประเภทและบางขนาด แสดงผลดังตารางที่ 2.2-6 และกราฟเปรียบเทียบผลการตรวจวัด แสดงดังรูปที่ 2.2-2 ถึงรูปที่ 2.2-9 ตามลำดับ

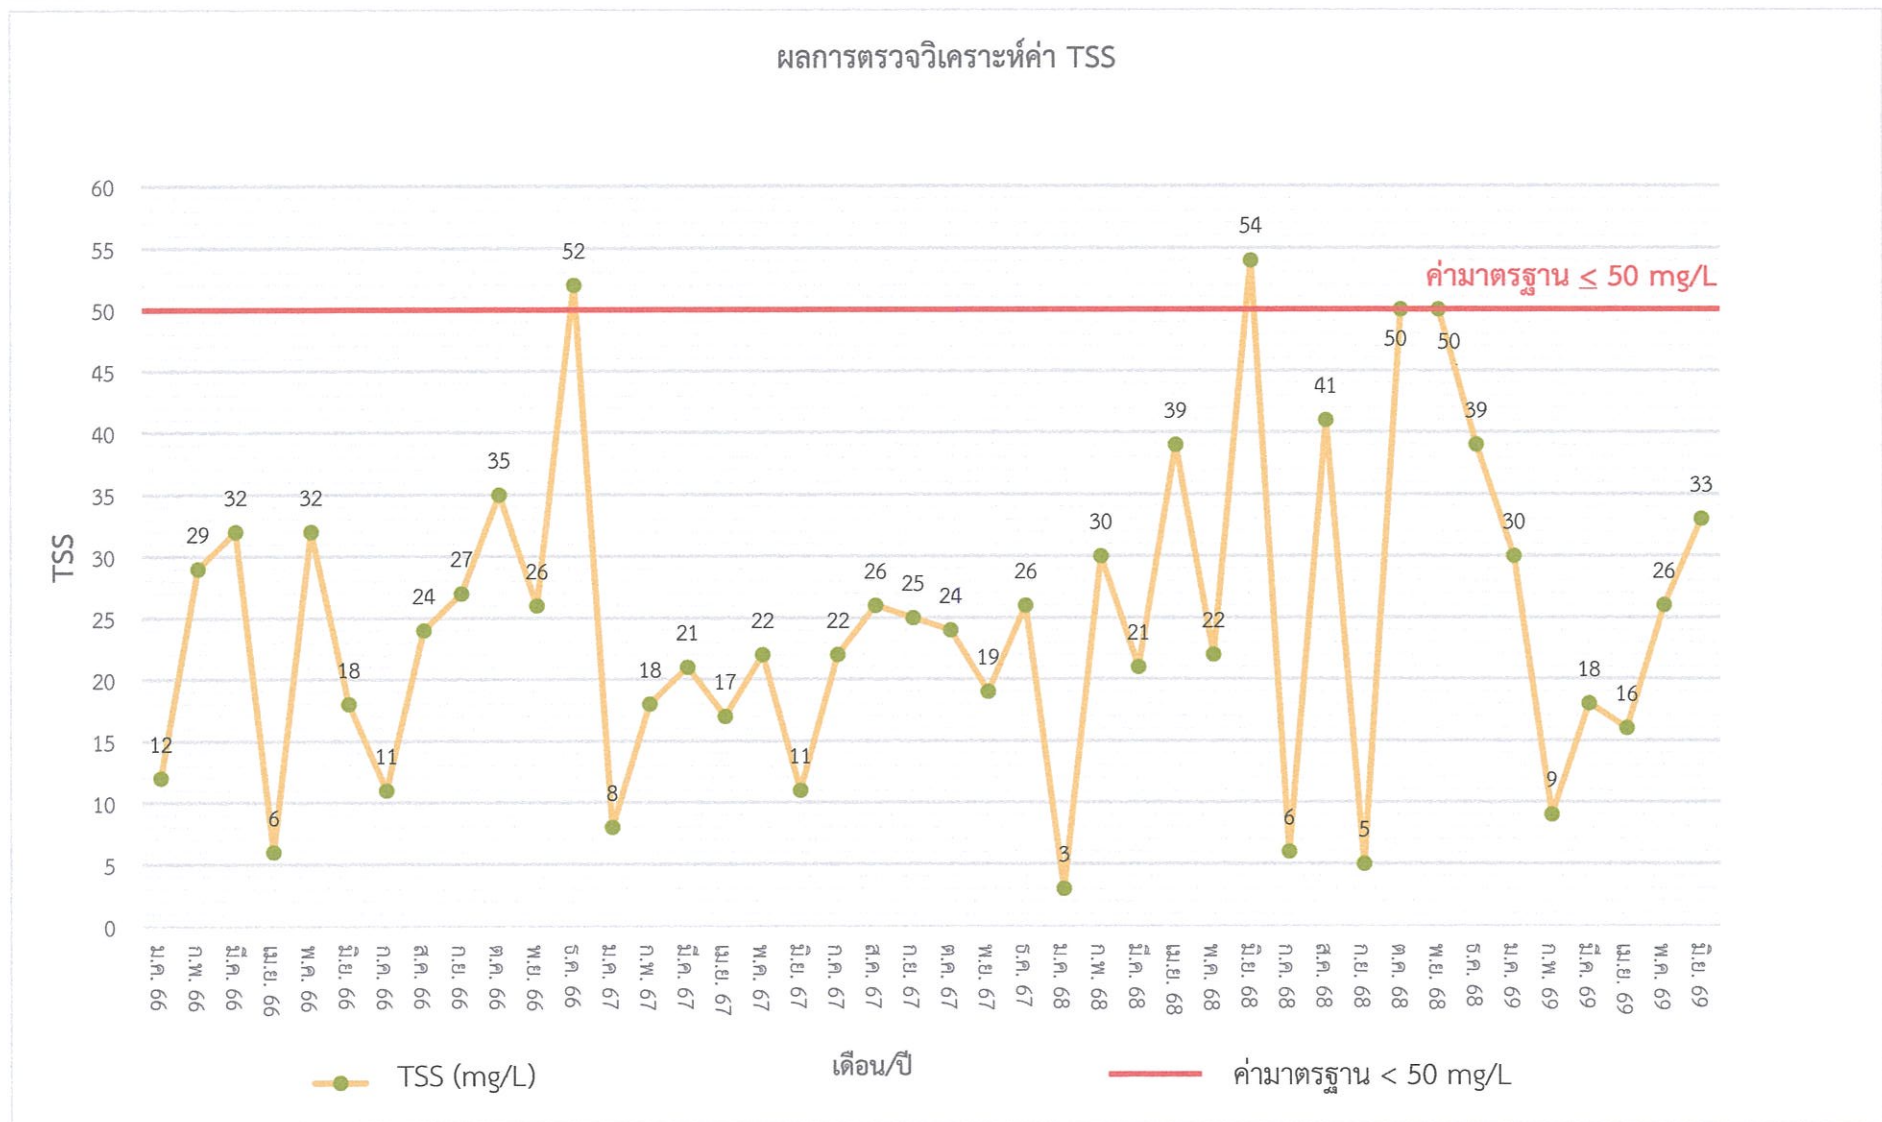
รูปที่ 2.2-4 กราฟแสดงผลการตรวจวิเคราะห์ค่า Total Suspended Solids (TSS)

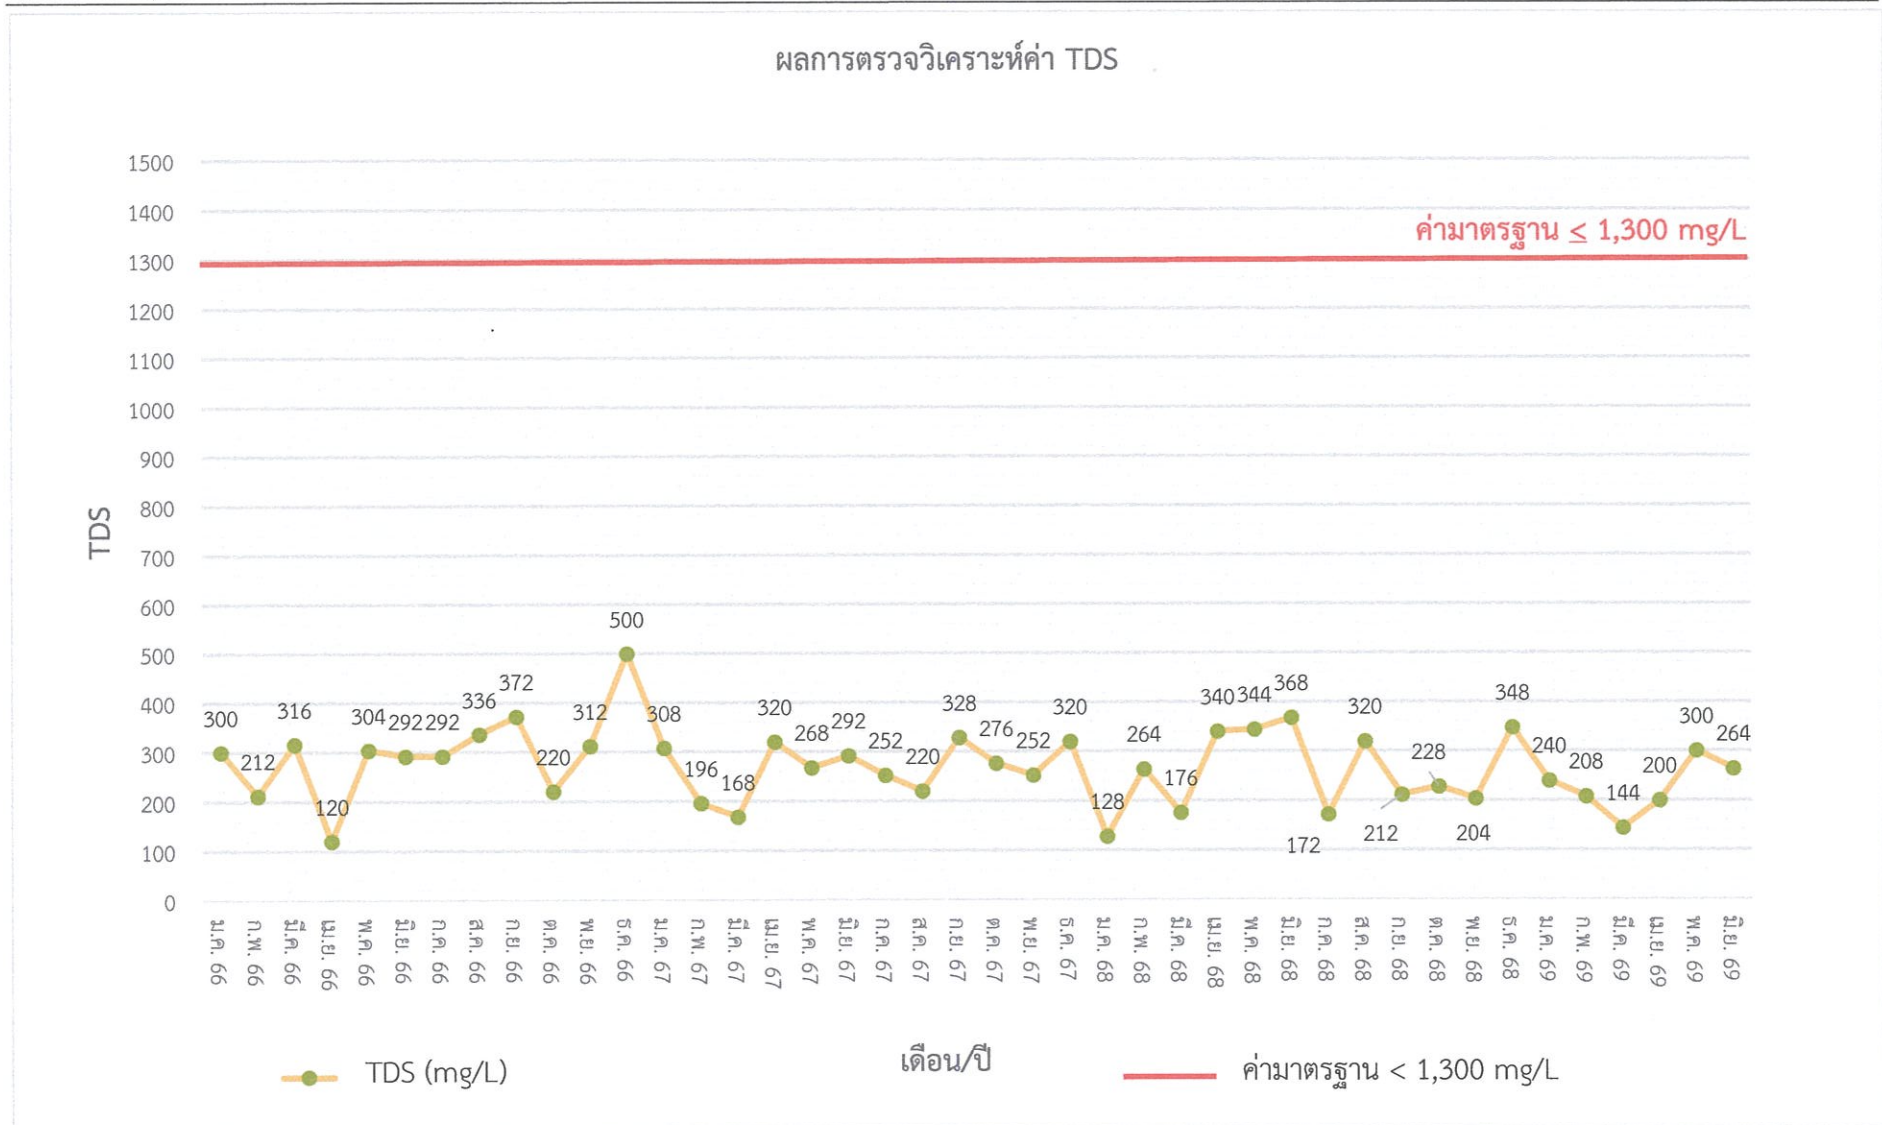
รูปที่ 2.2-5 กราฟแสดงผลการตรวจวิเคราะห์ค่า Total Dissolved Solids (TDS) ในน้ำก่อนระบายออกนอกโครงการในน้ำก่อนระบายออกนอกโครงการ

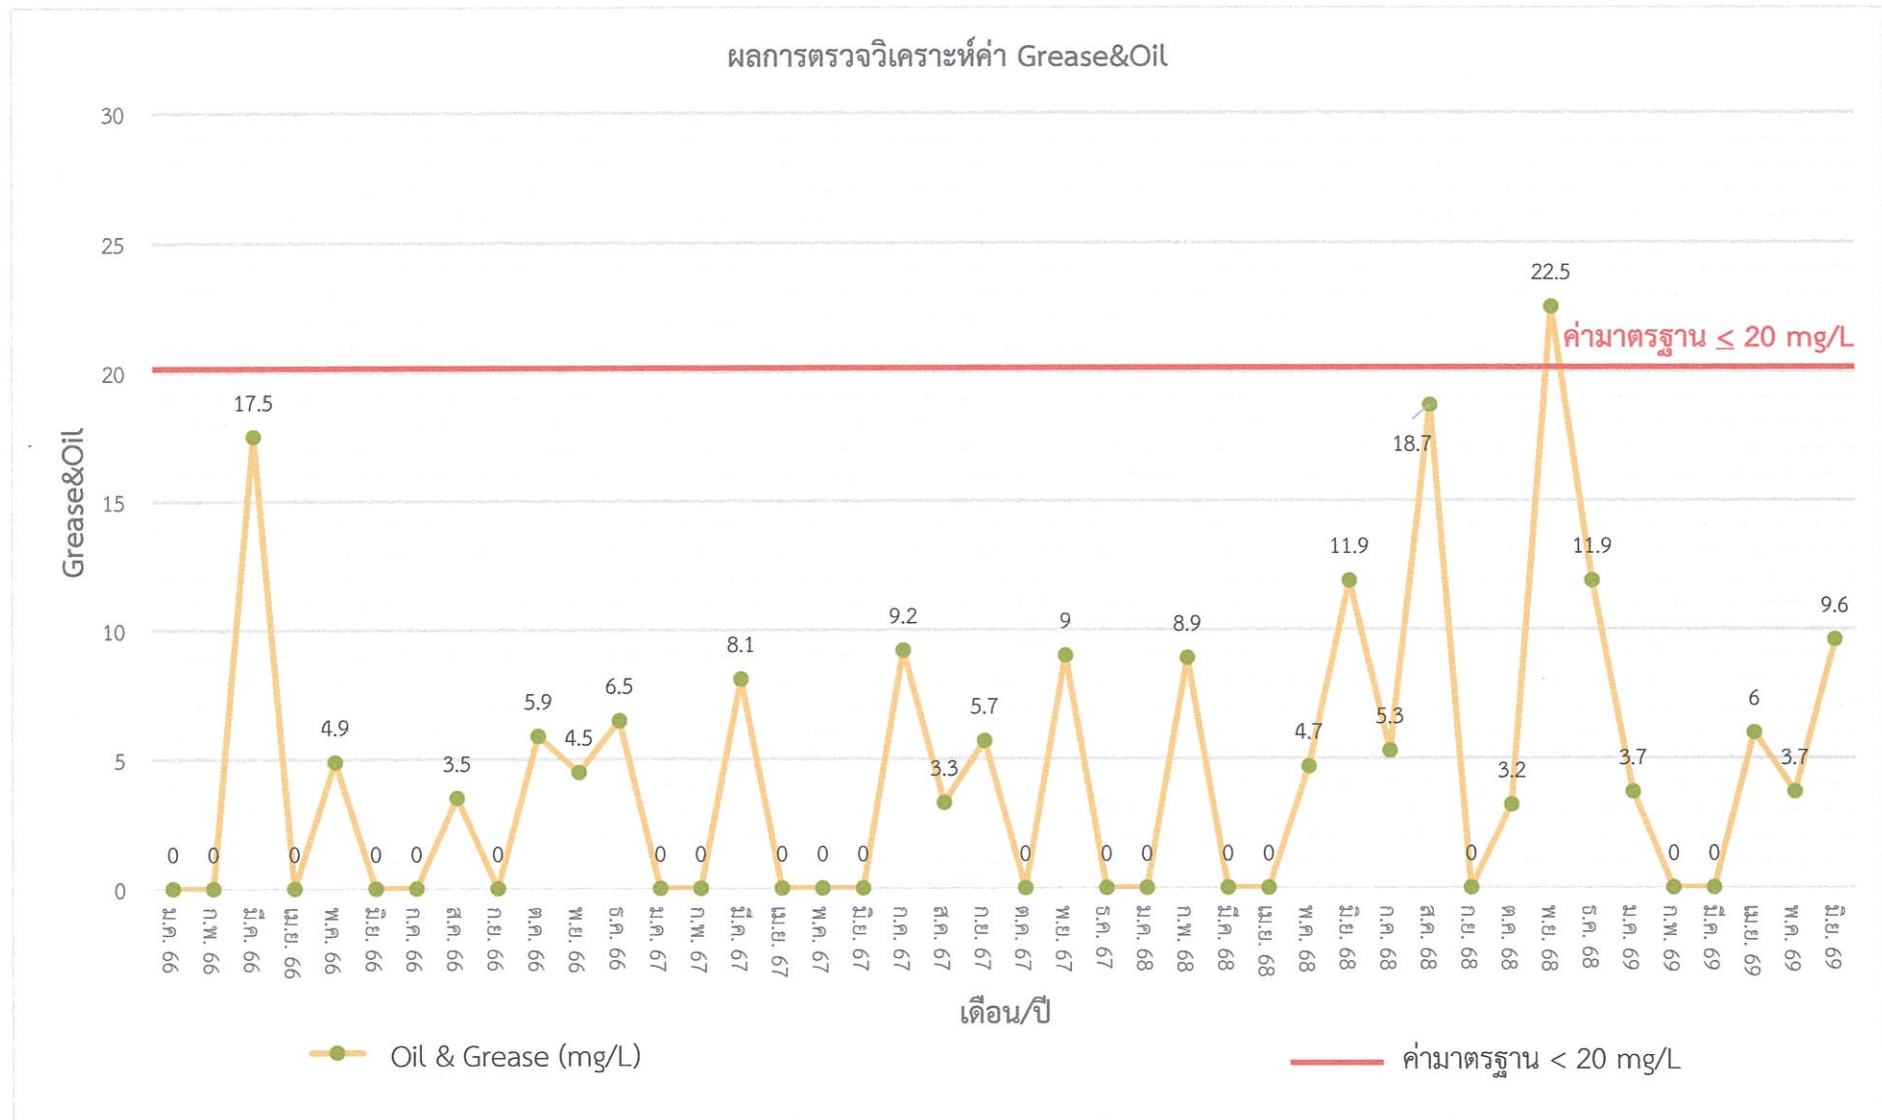
รูปที่ 2.2-6 กราฟแสดงผลการตรวจวิเคราะห์ค่า Oil & Grease ในน้ำก่อนระบายออกนอกโครงการ
