### ผลการติดตามตรวจสอบการปฏิบัติตามมาตรการป้องกันและแก้ไขผลกระทบสิ่งแวดล้อม และมาตรการติดตามตรวจสอบคุณภาพของสิ่งแวดล้อม

ผลการติดตามตรวจสอบการปฏิบัติตามมาตรการป้องกันและแก้ไขผลกระทบสิ่งแวดล้อม และมาตรการติดตามตรวจสอบคุณภาพของสิ่งแวดล้อม (ระยะดำเนินการ) โครงการ ป.ศรียุช แมนชั่น ประจำเดือนมกราคม ถึง เดือนมิถุนายน พ.ศ.2569

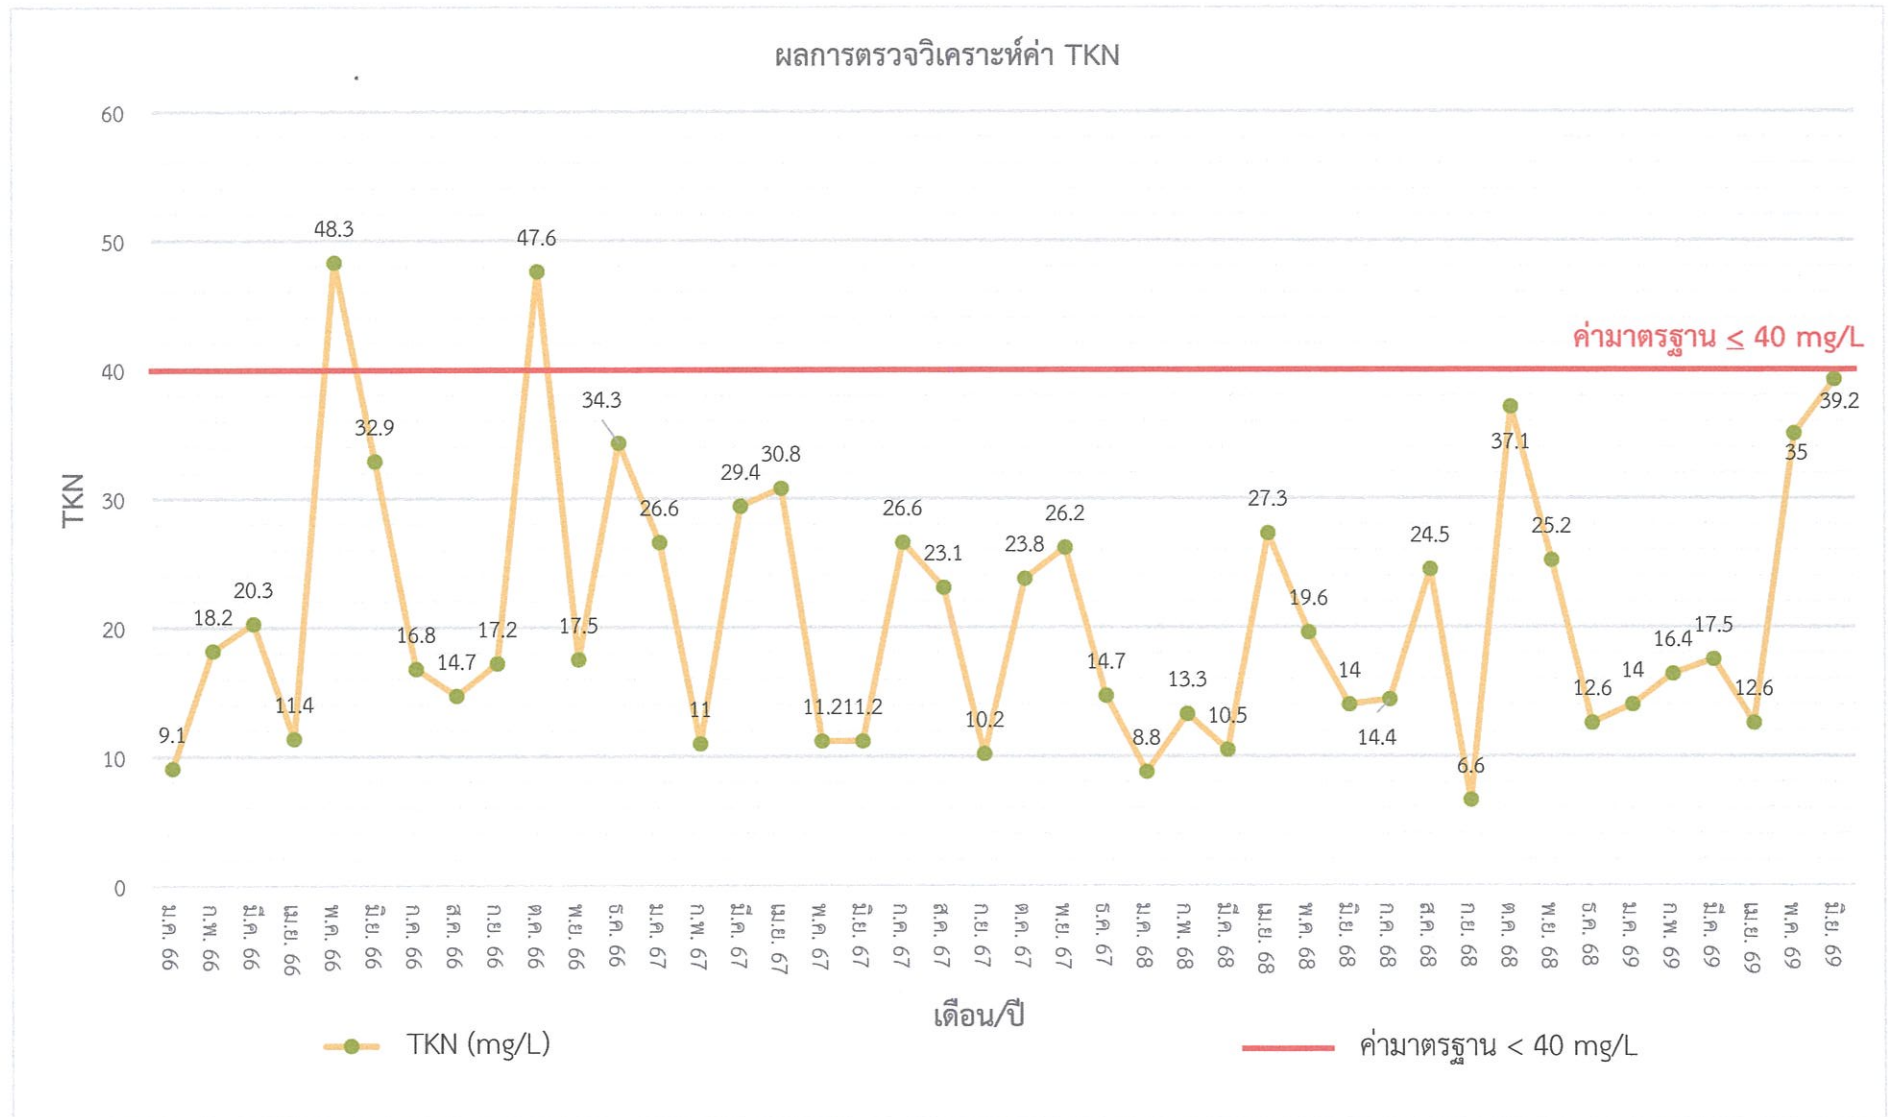
ผลการตรวจวัดในเดือนมกราคม ถึง เดือนมิถุนายน พ.ศ.2569 มีค่าความเป็นกรด-ด่าง (pH) เท่ากับ 7.2-7.7 ค่าความสกปรก (BOD) มีค่าอยู่ระหว่าง 6.3-34 มิลลิกรัมต่อลิตร ปริมาณของแข็งแขวนลอย (TSS) มีค่าอยู่ระหว่าง 9-33 มิลลิกรัมต่อลิตร ค่าสารที่ละลายได้ทั้งหมด (TDS) มีค่าอยู่ระหว่าง 144-300 มิลลิกรัมต่อลิตร ไขมันและน้ำมัน (Grease & Oil) มีค่าอยู่ระหว่าง <3.0-9.6 มิลลิกรัมต่อลิตร ค่าไนโตรเจน (Nitrogen) ในรูป ที เค เอ็น (TKN) มีค่าอยู่ระหว่าง 12.6-39.2 มิลลิกรัมต่อลิตร ค่าซัลไฟด์ (Sulfide) มีค่าเท่ากับ <0.30 มิลลิกรัมต่อลิตร ค่าตะกอนหนัก (Settleable Solids) มีค่าเท่ากับ <0.5 มิลลิกรัมต่อลิตร เมื่อเปรียบเทียบกับค่ามาตรฐานน้ำทิ้งจากอาคารบางประเภทและบางขนาด แสดงผลดังตารางที่ 2.2-6 และกราฟเปรียบเทียบผลการตรวจวัด แสดงดังรูปที่ 2.2-2 ถึงรูปที่ 2.2-9 ตามลำดับ

รูปที่ 2.2-7 กราฟแสดงผลการตรวจวิเคราะห์ค่า Total Kjeldahl Nitrogen (TKN) ในน้ำก่อนระบายออกนอกโครงการ

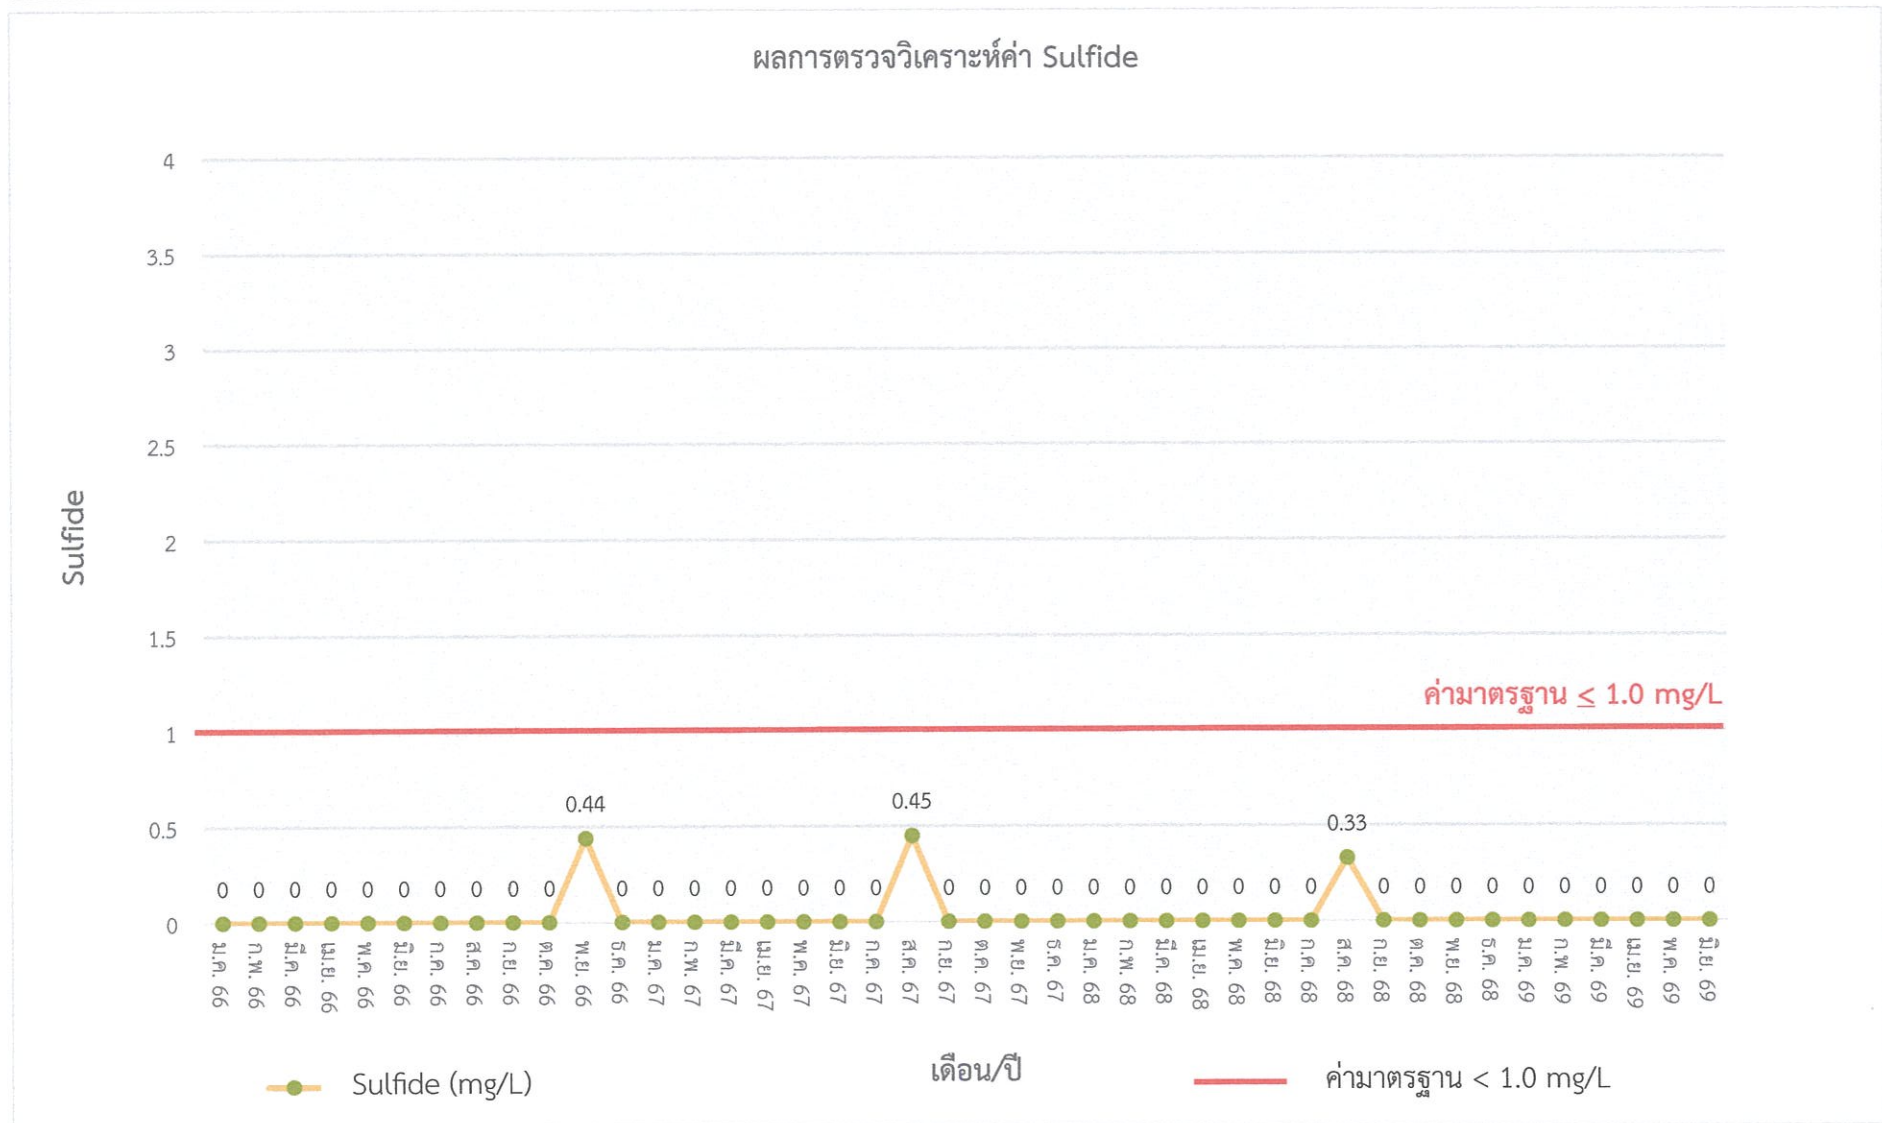
รูปที่ 2.2-8 กราฟแสดงผลการตรวจวิเคราะห์ค่า Sulfide ในน้ำก่อนระบายออกนอกโครงการ

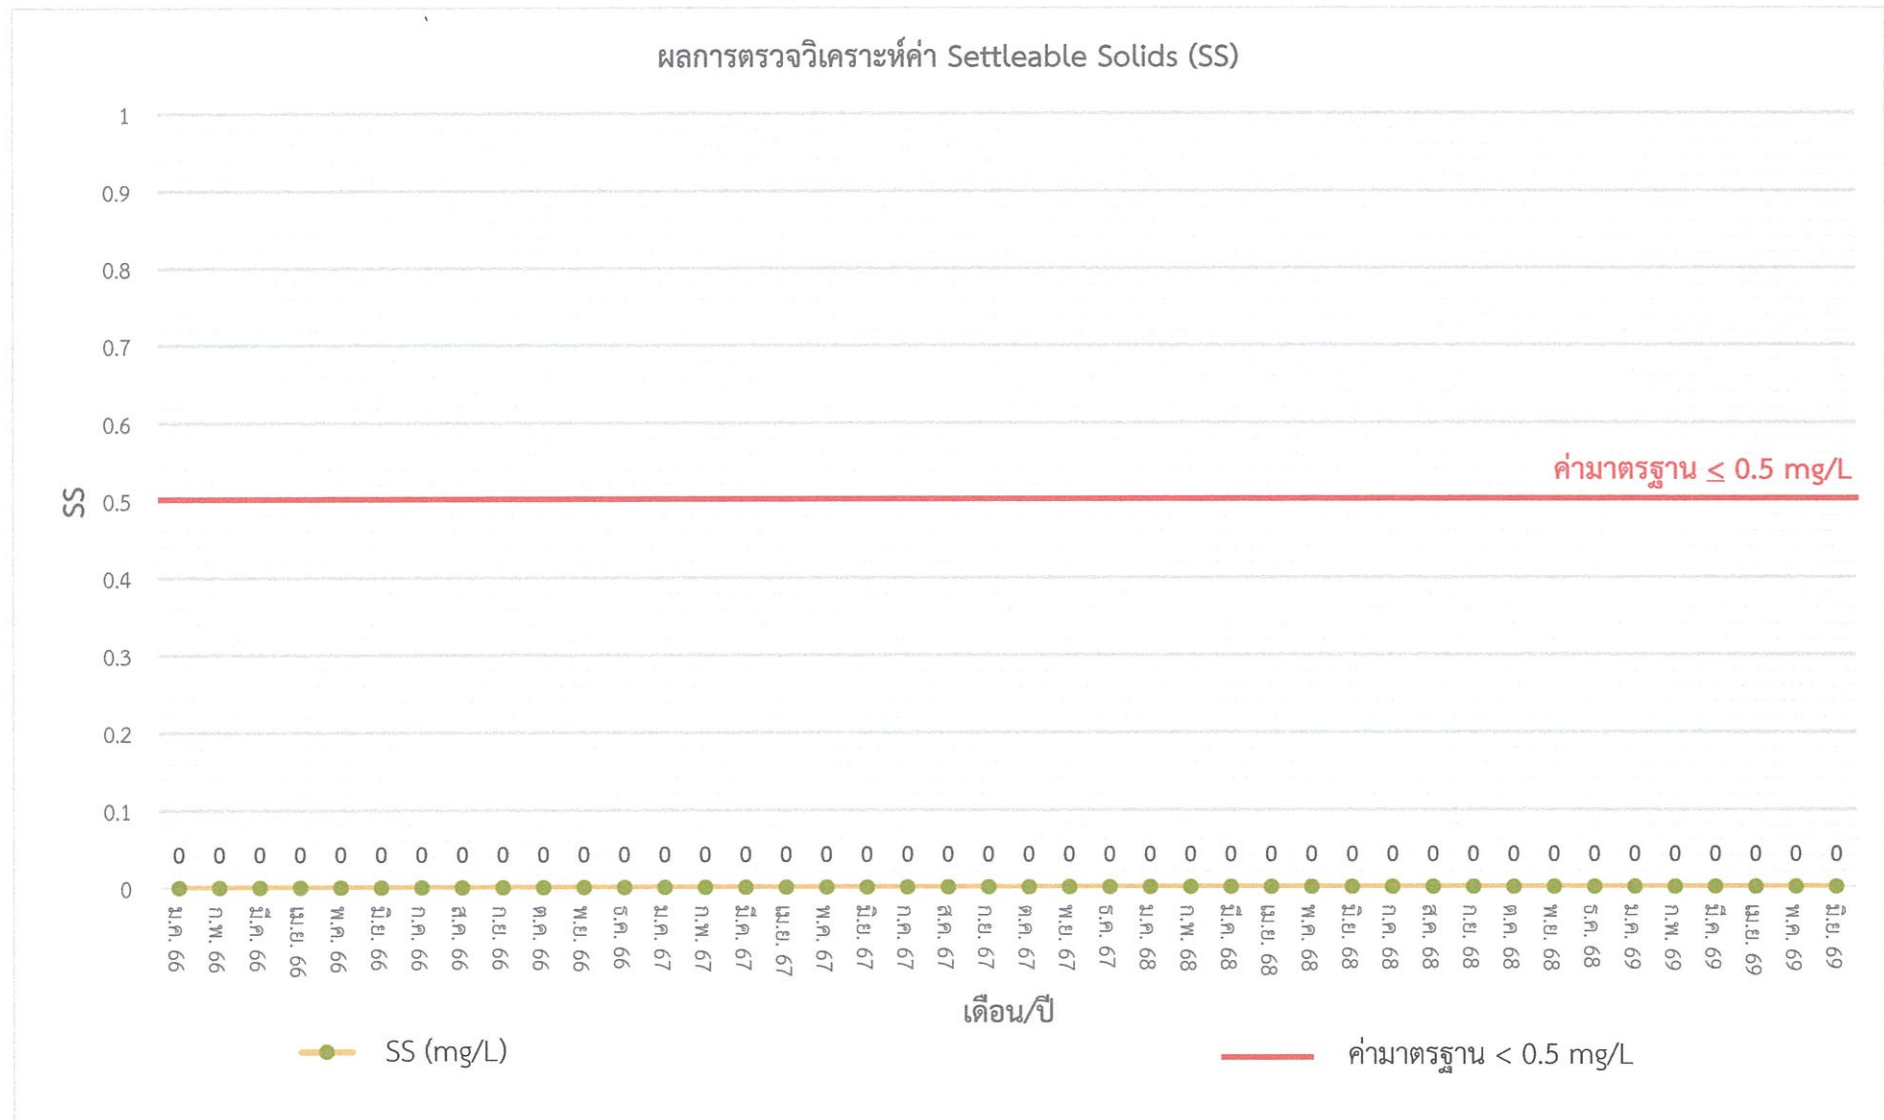
รูปที่ 2.2-9 กราฟแสดงผลการตรวจวิเคราะห์ค่า Settleable Solids (SS)
