### บทที่ 3

#### ผลการติดตามตรวจสอบคุณภาพสิ่งแวดล้อม

การติดตามตรวจสอบคุณภาพสิ่งแวดล้อม ของ โครงการ โรงแรม FILBERT 9 (ระยะดำเนินการ) บริษัท แลคาสเตอร์ คอร์ปอเรชั่น จำกัด ดำเนินการจัดจ้าง เอส.พี.เจ ไซแอนติฟิก จำกัด โดยทำการตรวจวัดคุณภาพน้ำบริเวณพื้นที่โครงการ ระหว่างเดือนมกราคม - มิถุนายน พ.ศ.2569

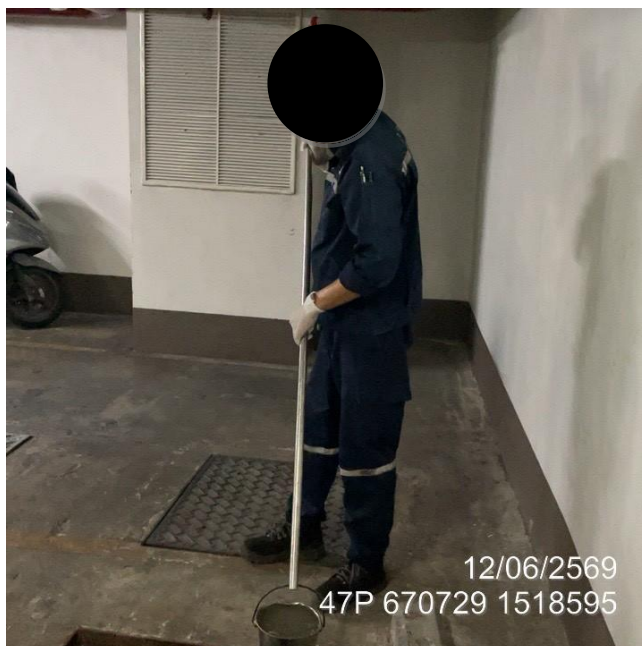
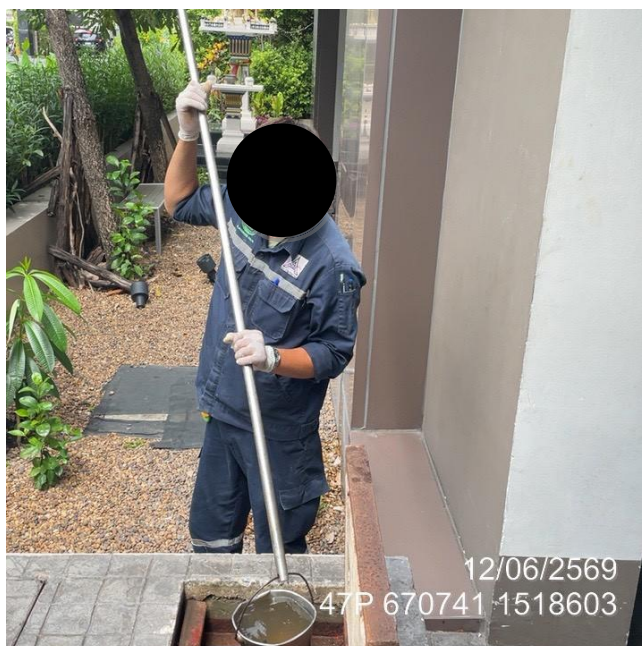
รูปที่ 3-1 จุดตรวจวัดคุณภาพน้ำทิ้ง (Wastewater Quality)  
ของโครงการ โรงแรม FILBERT 9  
ระหว่างเดือนมกราคม - มิถุนายน พ.ศ.2569

น้ำทิ้งก่อนเข้าระบบ

น้ำจากบ่อกักน้ำสุดท้ายก่อนระบายออกกระบบระบายน้ำทิ้งสาธารณะ
