### บทที่ 3

#### ผลการติดตามตรวจสอบคุณภาพสิ่งแวดล้อม

การติดตามตรวจสอบคุณภาพสิ่งแวดล้อม โครงการอาคารชุดสุตารา คอนโดมิเนียม (Sudara Condominium) ของบริษัท พรินเซส วิลล่า จำกัด ระหว่างเดือนมกราคม - มิถุนายน พ.ศ.2569 ประกอบด้วย คุณภาพอากาศในบรรยากาศ โดยทั่วไป ระดับเสียงโดยทั่วไป ความสั่นสะเทือน และคุณภาพน้ำทิ้ง ดำเนินการตรวจวัดคุณภาพสิ่งแวดล้อมโดย บริษัท เอส.พี.เจ.โซลันติฟิค จำกัด

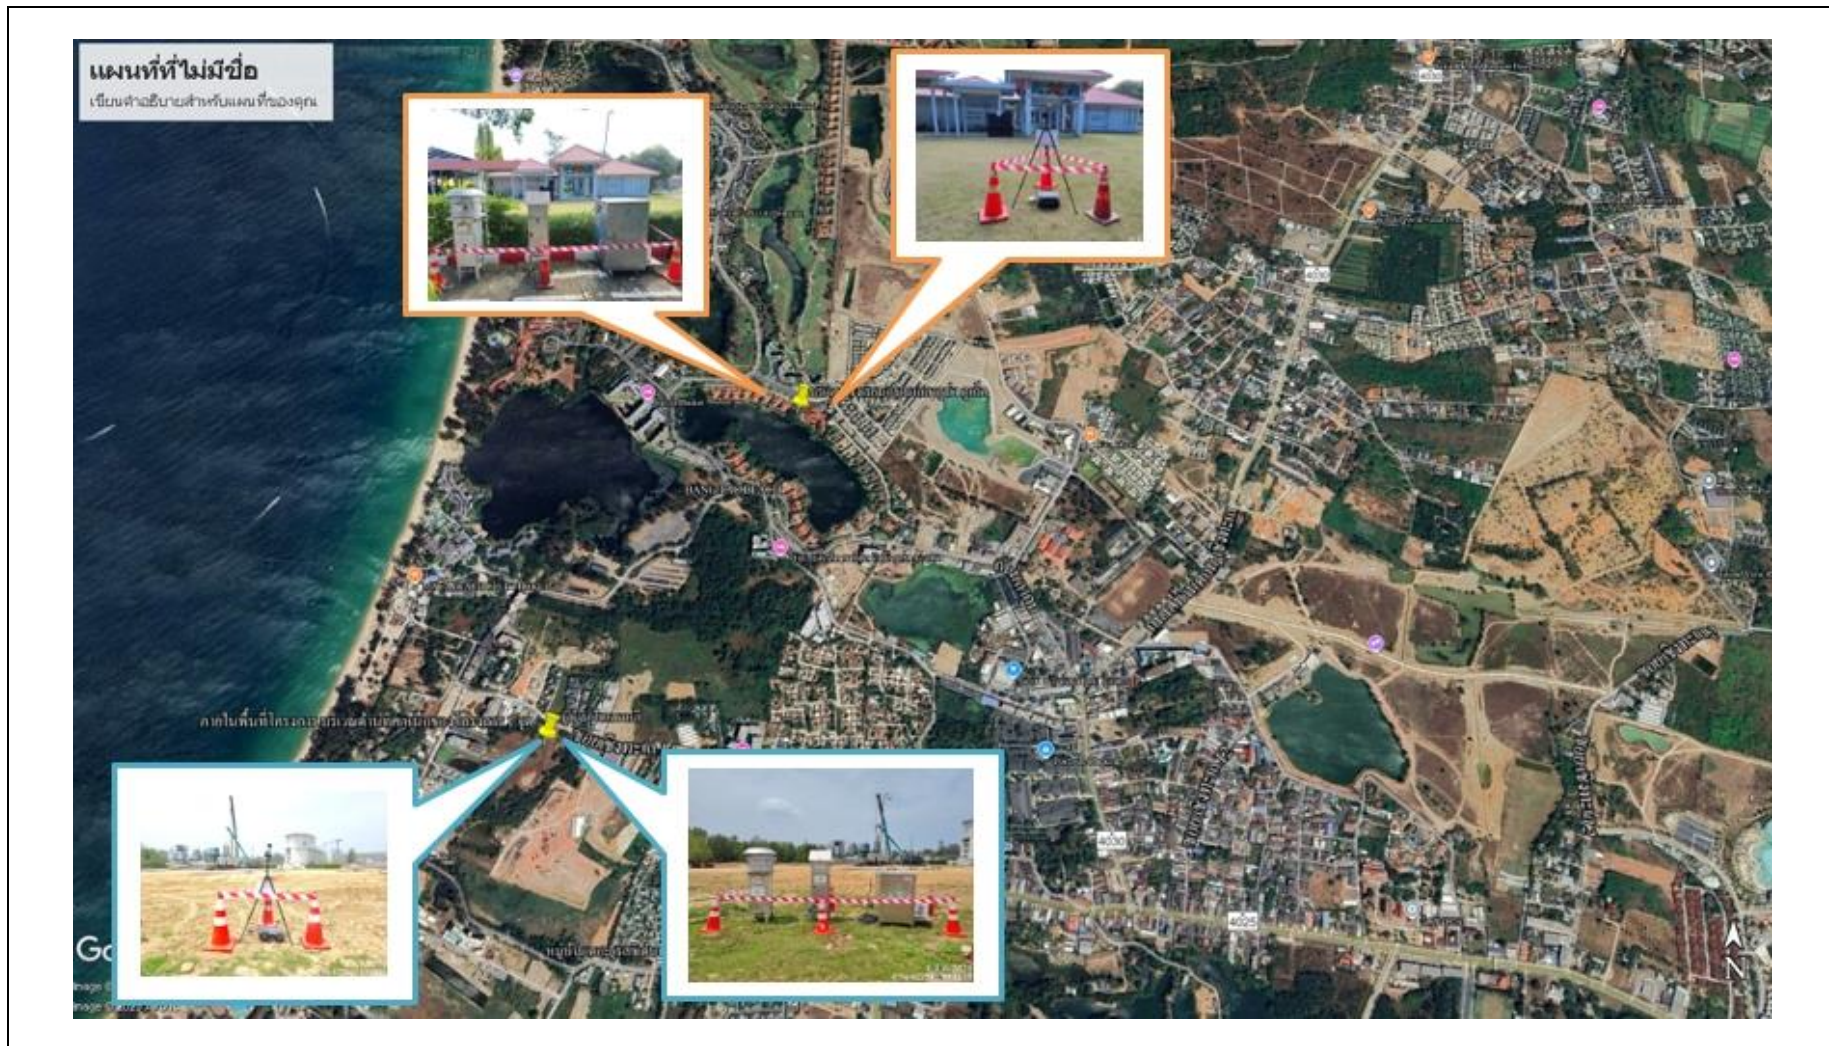
รูปที่ 3-1 แสดงจุดตรวจวัดคุณภาพสิ่งแวดล้อมของ โครงการอาคารชุดสุดารา คอนโดมิเนียม (Sudara Condominium)

การดำเนินงานติดตามตรวจสอบคุณภาพสิ่งแวดล้อม โครงการอาคารชุดสุดาราคอนโดมิเนียม (Sudara Condominium) ของบริษัท พรินเซส วิลล่า จำกัด ระหว่างเดือนมกราคม - มิถุนายน พ.ศ.2569 ได้กำหนดขอบเขตการดำเนินการติดตามตรวจสอบตามที่กำหนดไว้ในรายงานการวิเคราะห์ผลกระทบสิ่งแวดล้อมที่ได้รับการเห็นชอบแล้ว โดยโครงการได้ดำเนินการตรวจวัดคุณภาพสิ่งแวดล้อม แสดงดังตารางที่ 3-3 และแสดงดังรูปที่ 3-1

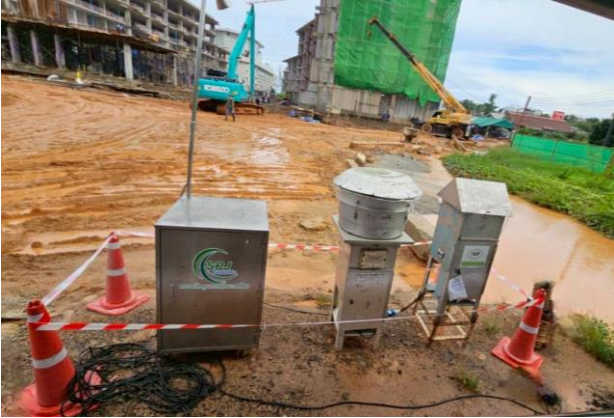
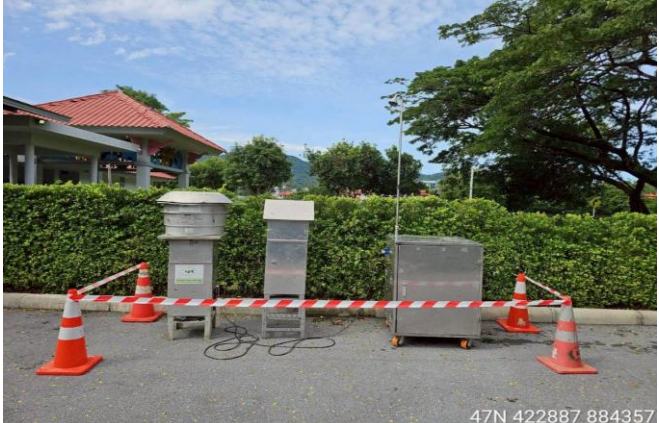
| <p>ภายในพื้นที่โครงการบริเวณด้านทิศเหนือของโครงการ</p> | <p>บริเวณโรงเรียนอนุบาลกาญจนาภิเษก ซึ่งตั้งอยู่บริเวณด้านทิศ<br/>ตะวันออกเฉียงเหนือของโครงการ</p> |
| <p>จุดตรวจวัดคุณภาพอากาศในบรรยากาศโดยทั่วไป (Ambient Air Quality)</p> | |

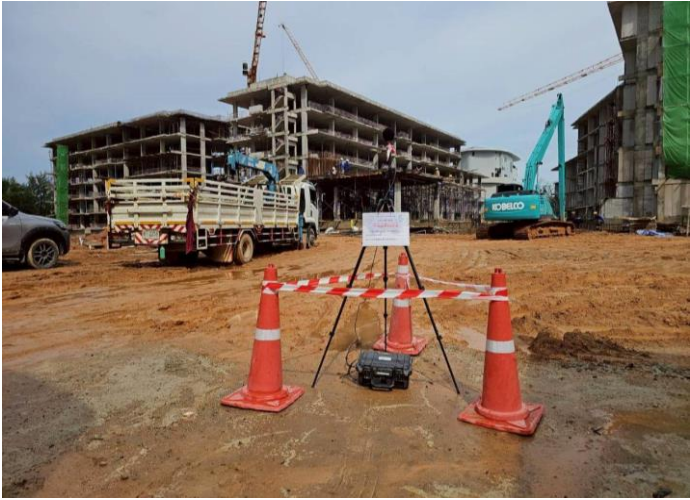
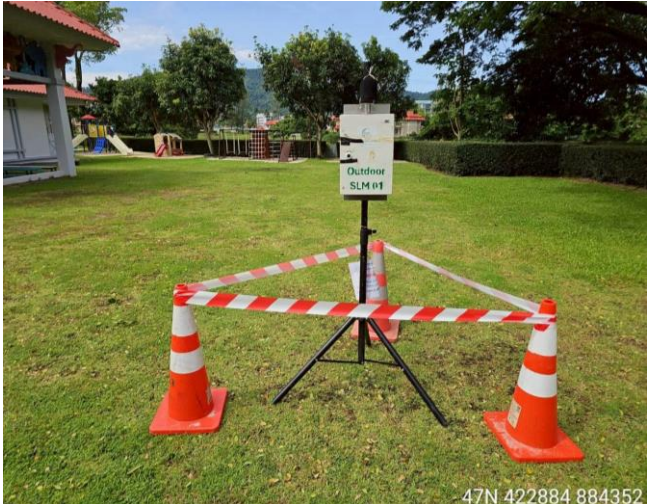
| <p>รูปที่ 3-2 จุดตรวจวัดคุณภาพสิ่งแวดล้อมของ โครงการ อาคารชุด สุดารรา คอนโดมิเนียม (Sudara Condominium)<br/>บริษัท พรินเซส วิลล่า จำกัด ระหว่างเดือนมกราคม - มิถุนายน พ.ศ.2569</p> | |

| <p>ภายในพื้นที่โครงการบริเวณด้านทิศเหนือของโครงการ</p> | <p>บริเวณโรงเรียนอนุบาลกาญจนาภิเษก ซึ่งตั้งอยู่บริเวณด้านทิศ<br/>ตะวันออกเฉียงเหนือของโครงการ</p> |
| <p>จุดตรวจวัดระดับเสียงโดยทั่วไปและเสียงรบกวน ( Community Noise &amp; Annoyance Noise )</p> | |

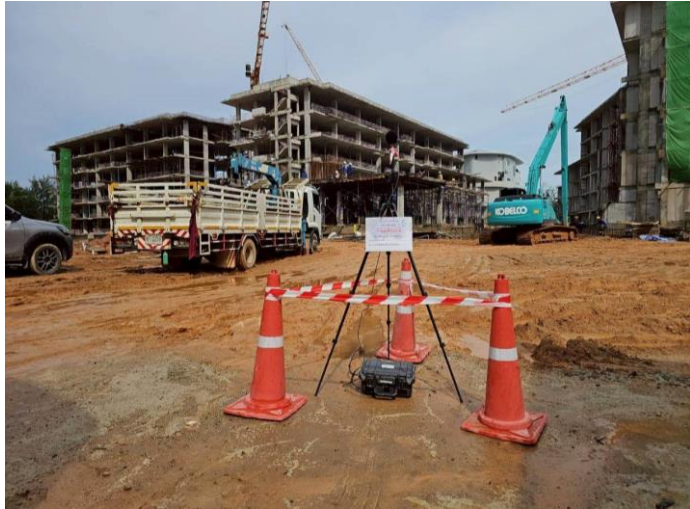
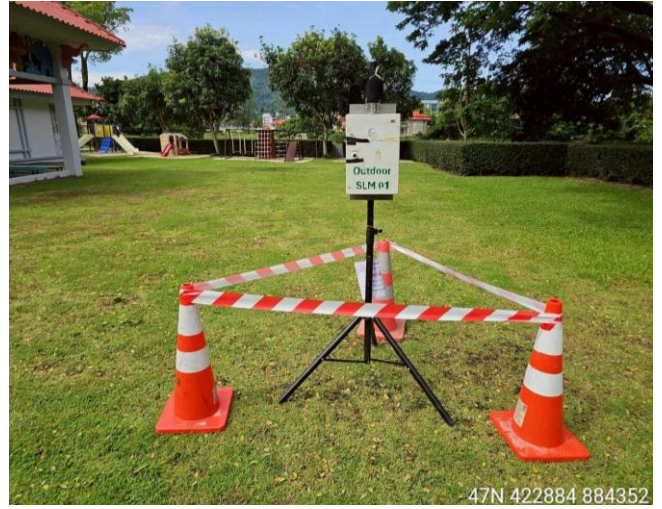
ภายในพื้นที่โครงการบริเวณด้านทิศเหนือของโครงการ

บริเวณโรงเรียนอนุบาลกาญจนาภิเษก ซึ่งตั้งอยู่บริเวณด้านทิศ  
ตะวันออกเฉียงเหนือของโครงการ
