### บทที่ 3

#### ผลการติดตามตรวจสอบคุณภาพสิ่งแวดล้อม

การติดตามตรวจสอบคุณภาพสิ่งแวดล้อมของ โครงการ Centric รัชดา-ห้วยขวาง (ระยะดำเนินการ) นิติบุคคลอาคารชุด เซ็นทริก รัชดา-ห้วยขวาง ดำเนินการจัดจ้าง บริษัท เอส.พี.เจ. โซแอนติฟิค จำกัด ระหว่างเดือนมกราคม - มิถุนายน พ.ศ.2569

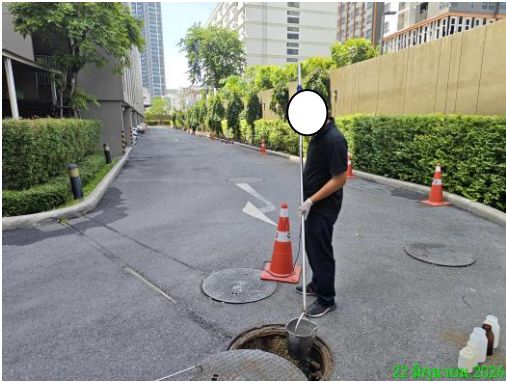
| <p><b>รูปที่ 3-1</b> จุดตรวจวัดคุณภาพน้ำ โครงการ Centric รัชดา-ห้วยขวาง<br/>ระหว่างเดือนมกราคม - มิถุนายน พ.ศ.2569</p> | |

| <p>จุดรวบรวมน้ำเสียเข้าระบบบำบัดน้ำเสีย</p> | <p>จุดระบายน้ำออกจากระบบบำบัดน้ำเสีย</p> |

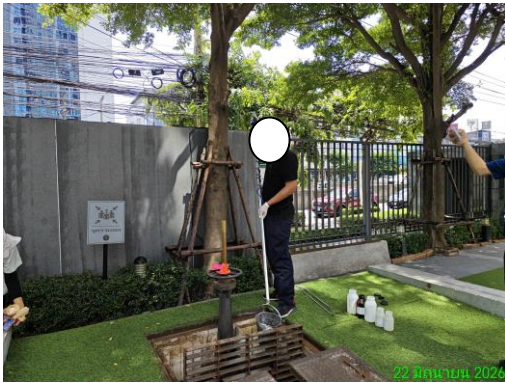
| <p>บ่อกักน้ำสุดท้ายของระบบระบายน้ำของโครงการก่อนระบายลงสู่ระบบระบายน้ำบนถนนสาธารณะ</p> | |

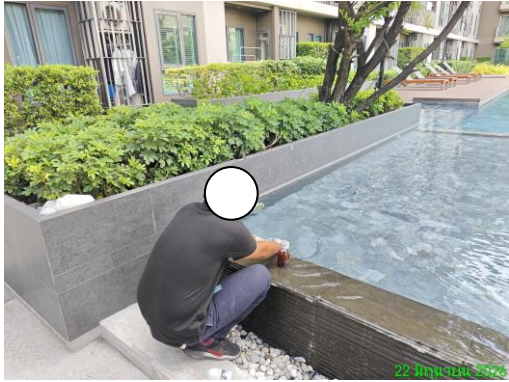
| รูปที่ 3-2 จุดตรวจวัดคุณภาพน้ำสระว่ายน้ำของ โครงการ Centric รัชดา-ห้วยขวาง<br>ระหว่างเดือนมกราคม - มิถุนายน พ.ศ.2569 | |

| สระว่ายน้ำ บริเวณส่วนต้น | สระว่ายน้ำ บริเวณส่วนลึก |
