### บทที่ 3

#### ผลการติดตามตรวจสอบคุณภาพสิ่งแวดล้อม

การติดตามตรวจสอบคุณภาพสิ่งแวดล้อมของโครงการ สัมจิต (ระยะดำเนินการ) ของบริษัท สัมจิต จำกัด (ชื่อเดิมห้างหุ้นส่วนจำกัด สัมจิต) ดำเนินการจัดจ้าง บริษัท เอส.พี.เจ.โซแอนติฟิค จำกัด โดยทำการตรวจวัดคุณภาพน้ำทั้ง บริเวณพื้นที่โครงการ ระหว่างเดือนมกราคม - มิถุนายน พ.ศ.2569

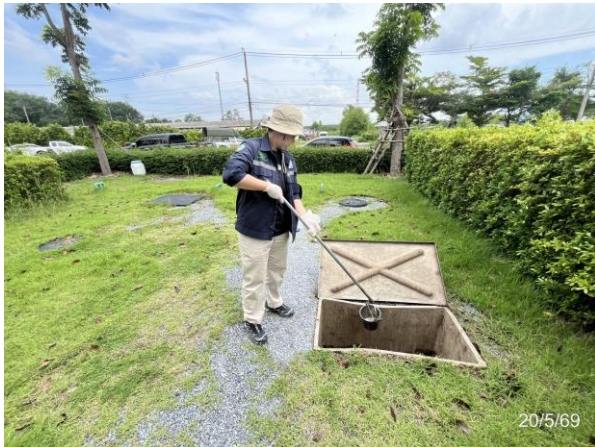
ภาพที่ 3-1 จุดตรวจวัดคุณภาพน้ำทิ้ง (Wastewater Quality) ของโครงการ ส้มจี๊ด  
ระหว่างเดือนมกราคม - มิถุนายน พ.ศ.2569

น้ำเสียก่อนการบำบัดด้วยระบบระบายน้ำเสีย

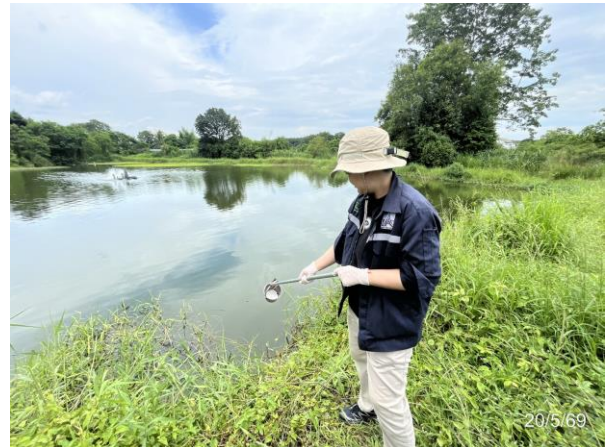
น้ำเสียหลังการบำบัดด้วยระบบระบายน้ำเสีย
