### บทที่ 3

#### ผลการติดตามตรวจสอบคุณภาพสิ่งแวดล้อม

การติดตามตรวจสอบคุณภาพสิ่งแวดล้อมของโครงการ เดอะคิวบ์ พลัส แจ้งวัฒนะ (ระยะดำเนินการ) บริษัท คลิ๊ก เรียลเอสเตท จำกัด ดำเนินการจัดจ้าง บริษัท เอส.พี.เจ.โซลันติฟิค จำกัด โดยทำการตรวจติดตามการปฏิบัติตามมาตรการป้องกันและแก้ไขผลกระทบสิ่งแวดล้อมและมาตรการติดตามตรวจสอบคุณภาพสิ่งแวดล้อม บริเวณพื้นที่โครงการ ระหว่างเดือนมกราคม - มิถุนายน พ.ศ.2569

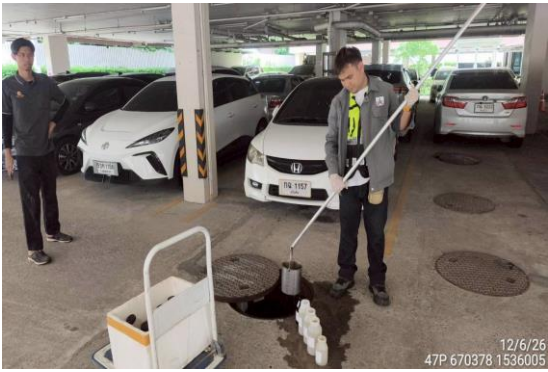
| <p>12/6/26<br/>47P 670378 1536005</p> | <p>12/6/26<br/>47P 670393 1536004</p> |

| <p>น้ำทิ้งก่อนบำบัดด้วยระบบบำบัดน้ำเสีย อาคาร A</p> | <p>น้ำทิ้งหลังบำบัดด้วยระบบบำบัดน้ำเสีย อาคาร A</p> |
| <p>รูปที่ 3-1 จุดตรวจวัดคุณภาพน้ำทิ้ง (Wastewater Quality)<br/>ของโครงการ เดอะคิวิ พلاس แจ้งวัฒนะ<br/>ระหว่างเดือนมกราคม - มิถุนายน พ.ศ.2569</p> | |

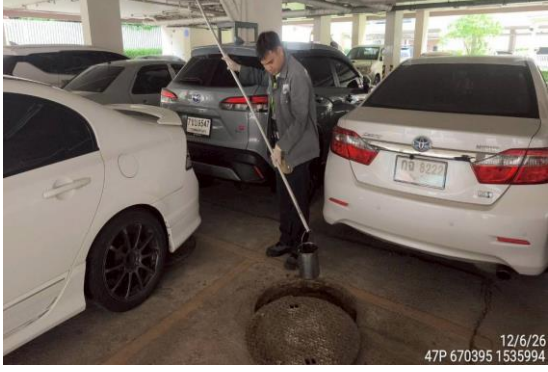
| <p>12/6/26<br/>47P 670395 1535994</p> | <p>12/6/26<br/>47P 670386 1536001</p> |

| <p>น้ำทิ้งก่อนบำบัดด้วยระบบบำบัดน้ำเสีย อาคาร B</p> | <p>น้ำทิ้งหลังบำบัดด้วยระบบบำบัดน้ำเสีย อาคาร B</p> |

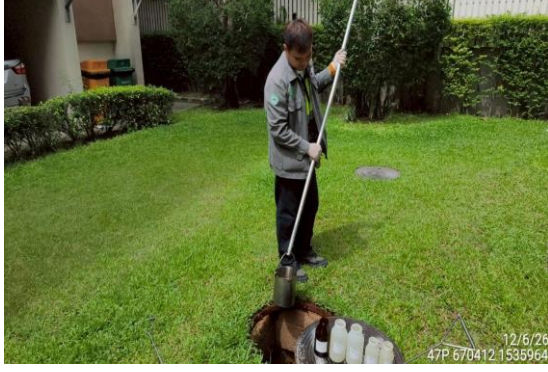
| <p>12/6/26<br/>47P 670412 1535964</p> | <p>12/6/26<br/>47P 670415 1535966</p> |

| <p>น้ำทิ้งก่อนบำบัดด้วยระบบบำบัดน้ำเสีย อาคาร C</p> | <p>น้ำทิ้งหลังบำบัดด้วยระบบบำบัดน้ำเสีย อาคาร C</p> |

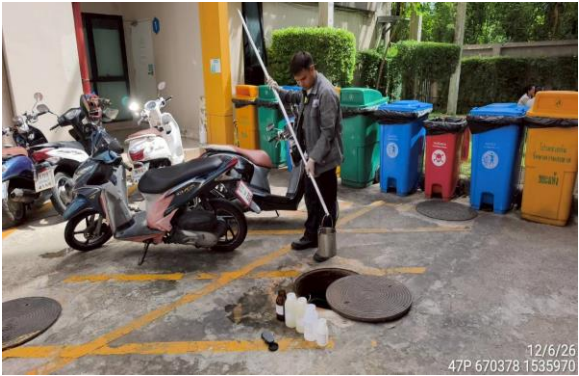
| <p>12/6/26<br/>47P 670378 1535970</p> | <p>12/6/26<br/>47P 670384 1535985</p> |

| <p>น้ำทิ้งก่อนบำบัดด้วยระบบบำบัดน้ำเสีย อาคาร D</p> | <p>น้ำทิ้งหลังบำบัดด้วยระบบบำบัดน้ำเสีย อาคาร D</p> |
| <p>รูปที่ 3-1 จุดตรวจวัดคุณภาพน้ำทิ้ง (Wastewater Quality)<br/>ของโครงการ เดอะคิวบ์ พลัส แจ้งวัฒนะ<br/>ระหว่างเดือนมกราคม - มิถุนายน พ.ศ.2569</p> | |

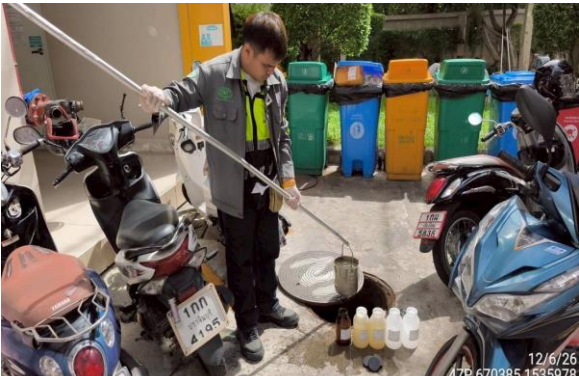
| <p>12/6/26<br/>47P 670385 1535978</p> | <p>12/6/26<br/>47P 670381 1535994</p> |

| <p>น้ำทิ้งก่อนบำบัดด้วยระบบบำบัดน้ำเสีย อาคาร E</p> | <p>น้ำทิ้งหลังบำบัดด้วยระบบบำบัดน้ำเสีย อาคาร E</p> |

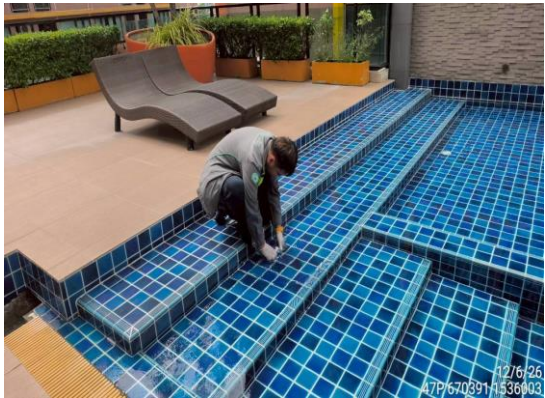
| <p>สระว่ายน้ำบริเวณส่วนต้น</p> | <p>สระว่ายน้ำบริเวณส่วนลึก</p> |
| <p><b>รูปที่ 3-2</b> จุดตรวจวัดคุณภาพน้ำสระว่ายน้ำ(Swimming pool water)<br/>ของโครงการ เดอะคิวิ์ พลัส แจ้งวัฒนะ<br/>ระหว่างเดือนมกราคม - มิถุนายน พ.ศ.2569</p> | |
